SEGUIMIENTO AMBIENTAL EN FASE DE EXPLOTACION INFORME 13

“PLANTA FOTOVOLTAICA MEDIOMONTE SOLAR Y SUS INSTALACIONES DE EVACUACIÓN” ESCATRÓN (ZARAGOZA)

Nombre de la instalación	FV MEDIOMONTE SOLAR
Provincia	Zaragoza
Nombre del titular	MEDIOMONTE SOLAR, S.L.
CIF del titular	B-87811899
Nombre de la empresa de vigilancia	Luz de Gestión y Medio Ambiente
Tipo de EIA	Ordinaria
Informe en FASE de	Explotación
Periodicidad del informe según DIA	Cuatrimestral
Año de seguimiento nº	Año 5
Nº de informe y año de seguimiento	Informe nº 1 del Año 5
Periodo que recoge el informe	Marzo 2024 - Junio 2024

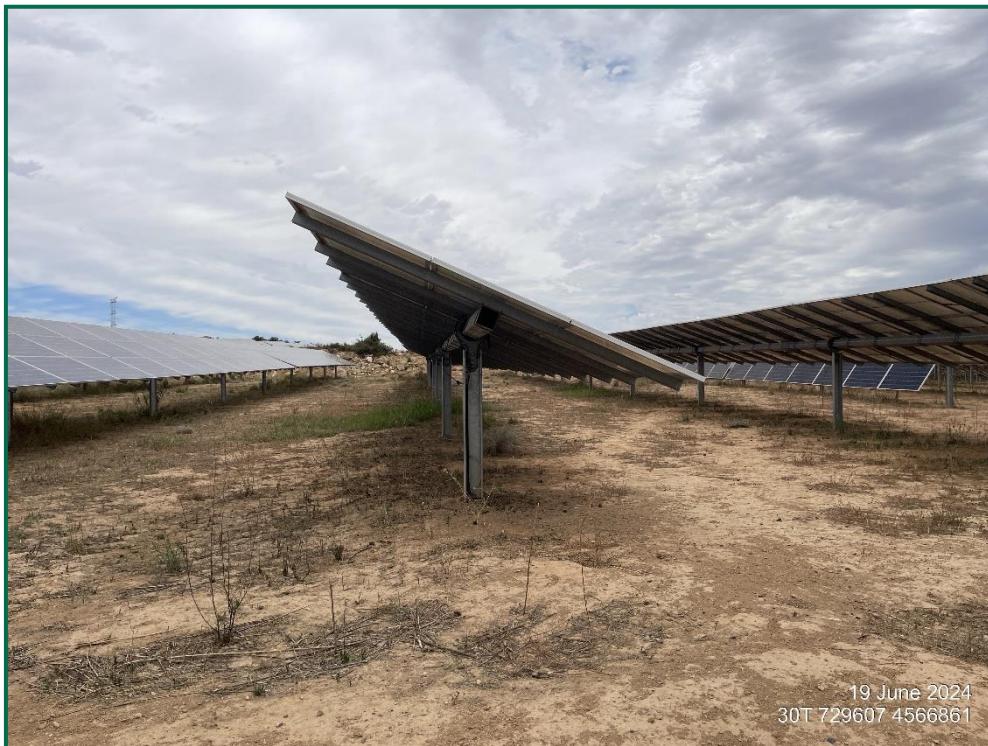
En el periodo que abarca este informe se ha introducido ganado ovino en todas las plantas solares con objeto de recortar esta vegetación, a la vez que aportan nutrientes al suelo. No se han utilizado herbicidas. Se ha realizado adicionalmente poda mecánica en las zonas donde no ha resultado suficiente con el ganado.

Fotografía 1. Vegetación entre placas actualmente.

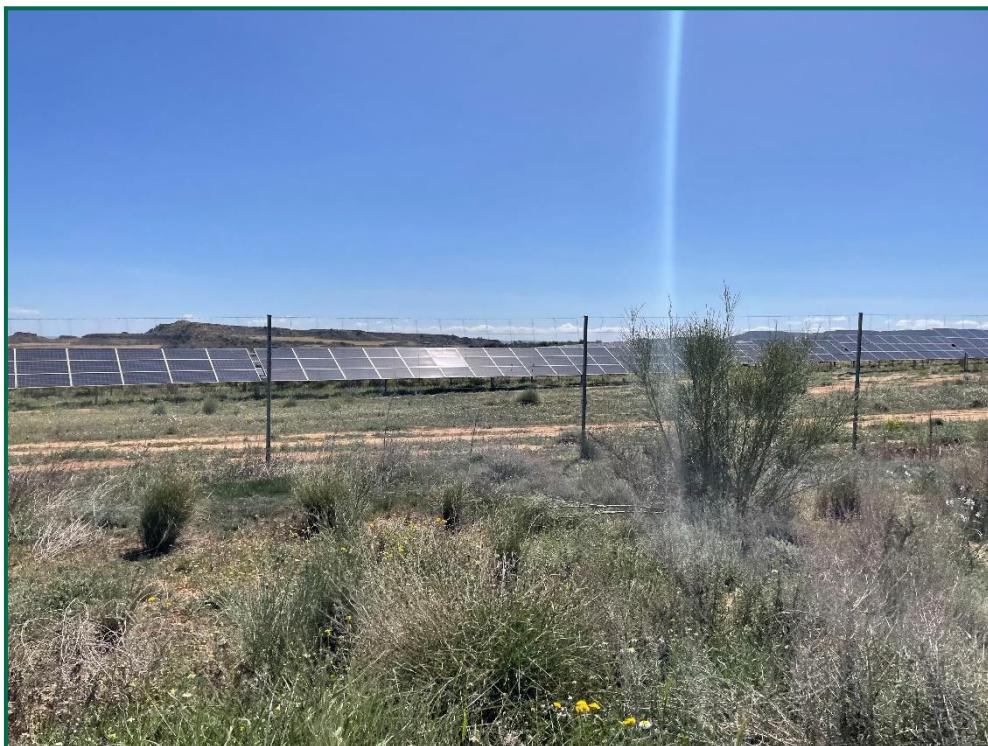
Fotografía 2. Vegetación entre placas actualmente.

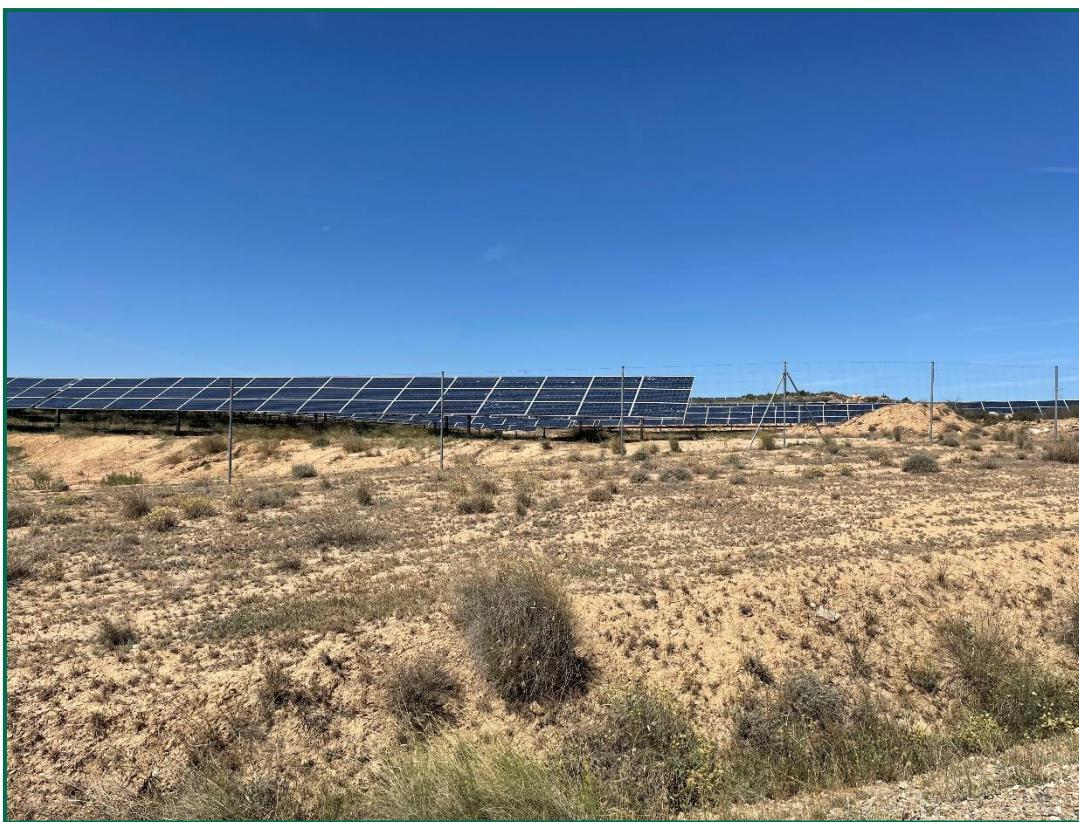
Se ha realizado un seguimiento de la evolución de las revegetaciones realizadas durante los meses de invierno de 2020. Estas plantas se desarrollan, aunque se ha observado la desaparición de ejemplares. Durante la primavera se produce un desarrollo de la vegetación espontánea de la zona, que en ocasiones compite con la vegetación plantada. En todo caso esta proliferación vegetal contribuye a evitar la erosión.

Fotografía 3. Zona revegetada.

Se está comenzando a reponer la vegetación plantada en 2020 en todas las zonas donde se realizaron plantaciones y estas no se han desarrollado como se esperaba o han desaparecido. Este cuatrimestre se ha llevado a cabo una reposición en todas las PFVs del grupo en la zona, actualmente se siguen reponiendo marras y realizando riegos.

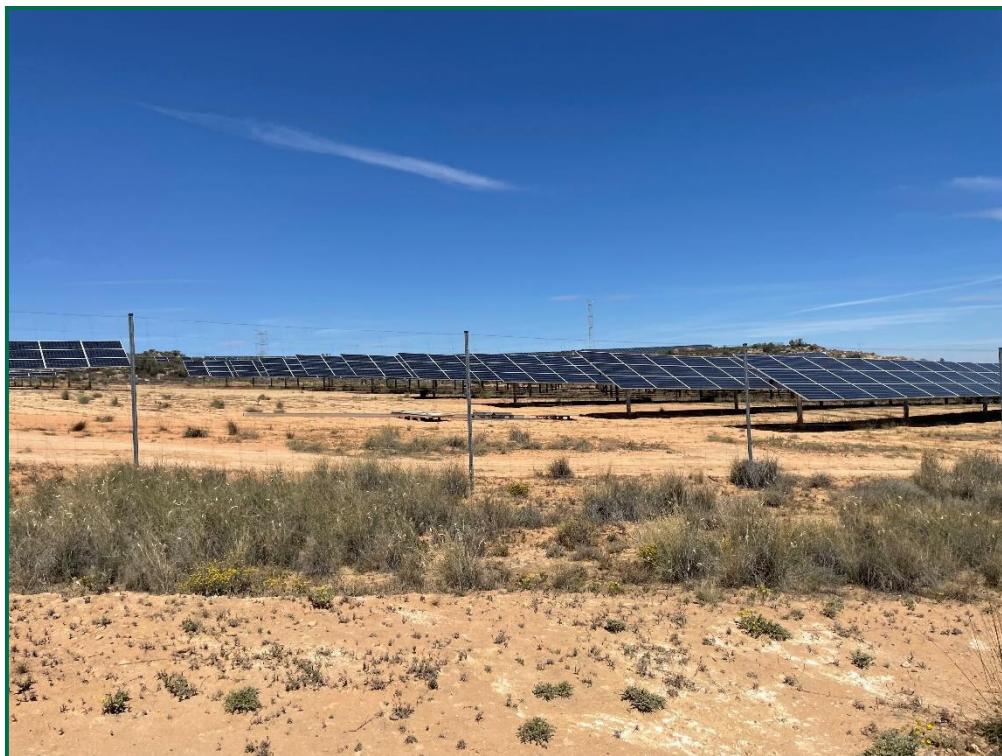
Fotografía 4. Vallado perimetral.

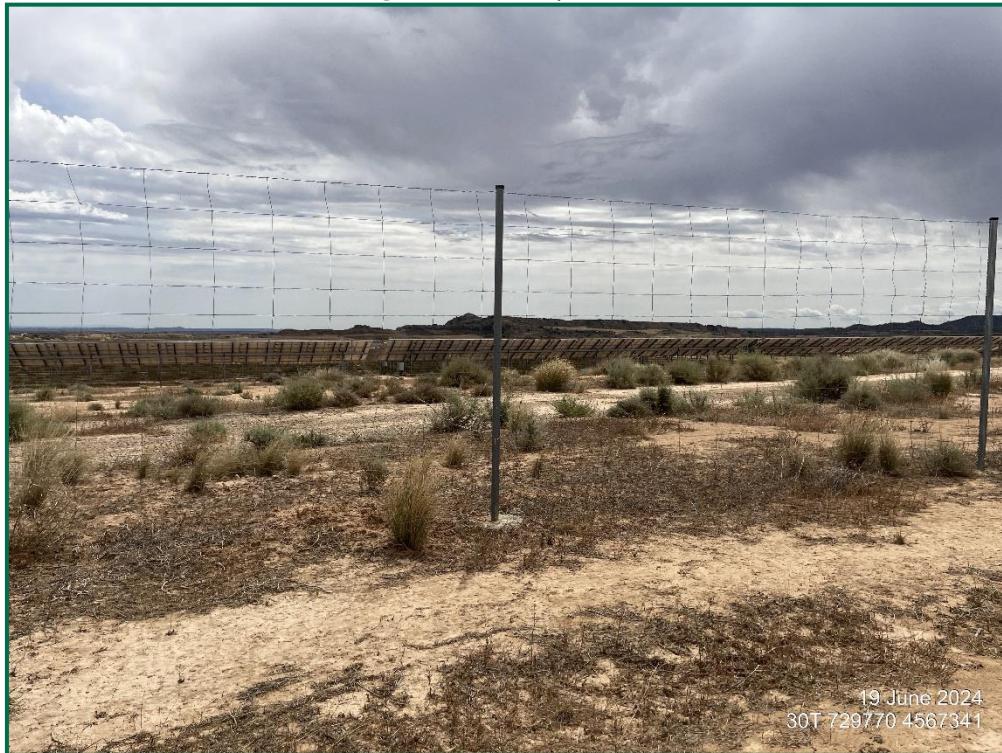
Fotografía 5. Vallado perimetral.

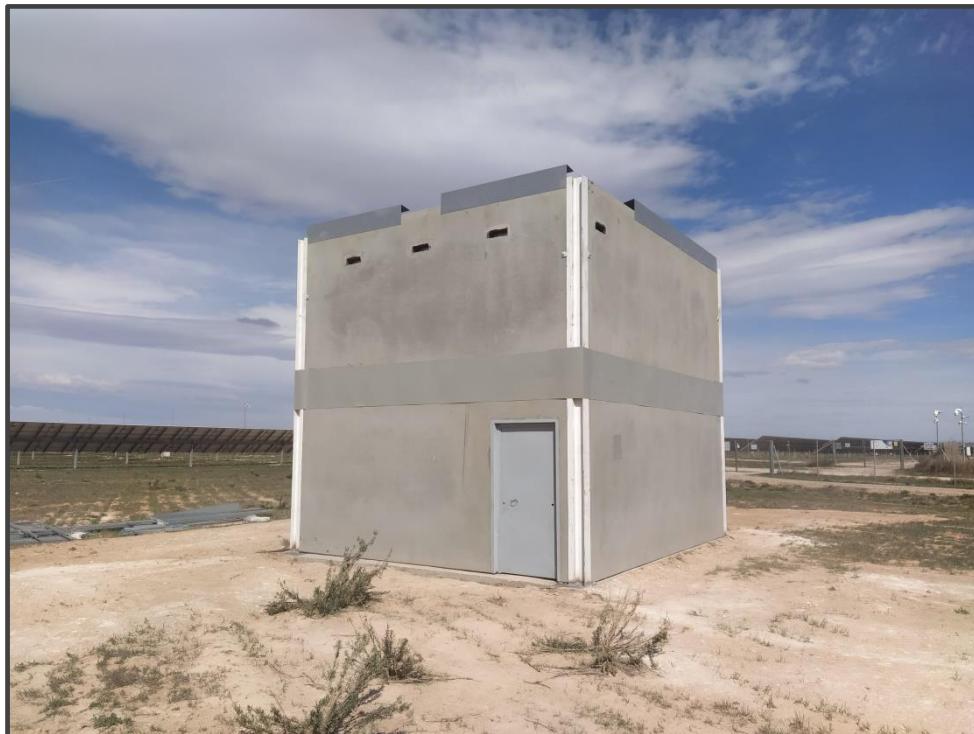
Por el momento no ha sido ocupado por parejas de cernícalo primilla. En futuras fases se contempla la posibilidad de introducción de ejemplares criados en cautividad en caso de no ser ocupado de forma espontánea.

Fotografía 6. Exterior del primillar de nueva construcción.

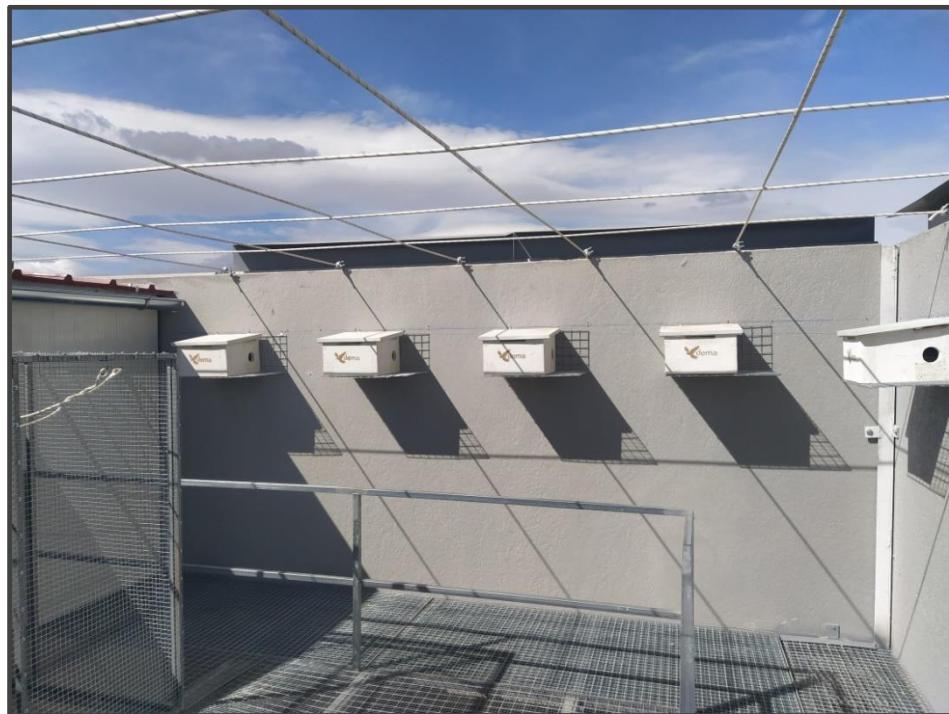
Fotografía 7. Interior del primillar, cajas nido.

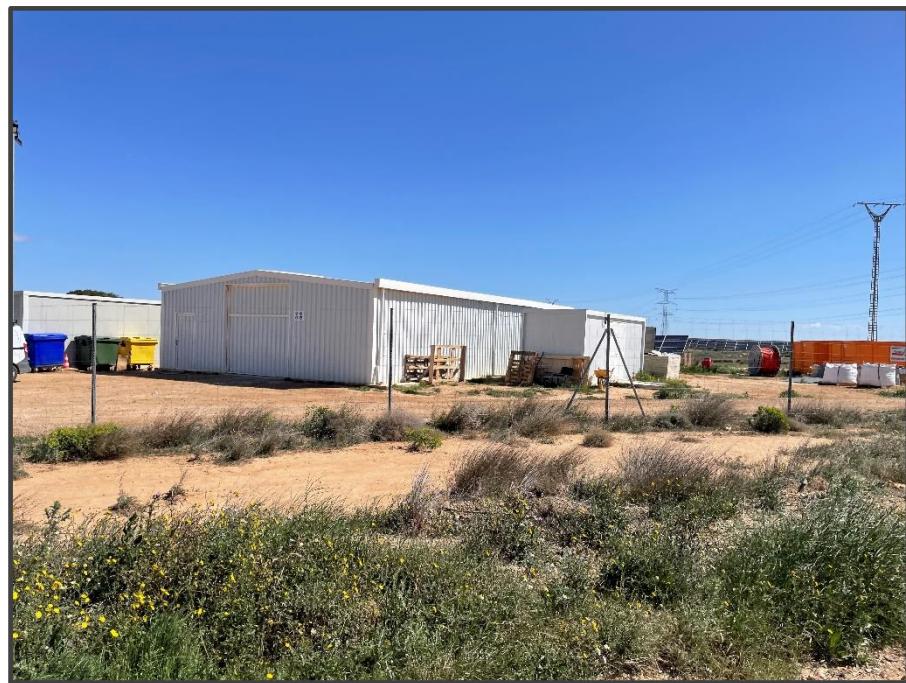
Fotografía 29. Contenedores de residuos.

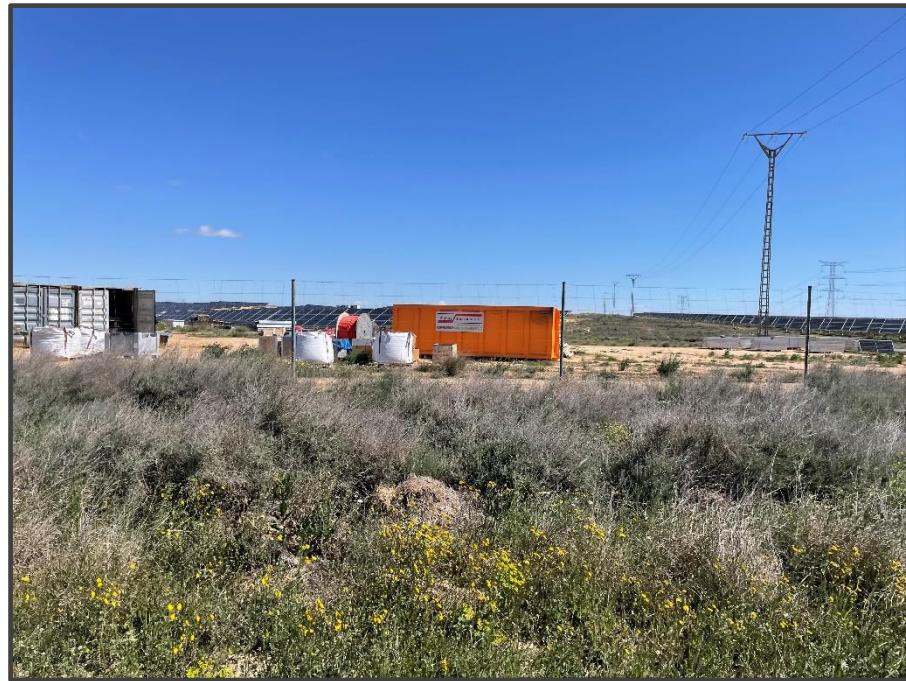
Fotografía 30. Zona de acopio de placas solares deterioradas.

Las placas solares deterioradas son retiradas de forma periódica por gestor autorizado para su tratamiento. Actualmente se ha llegado a un acuerdo con FCC Ámbito para la retirada y reciclaje de los modulos fotovoltaicos dañados.

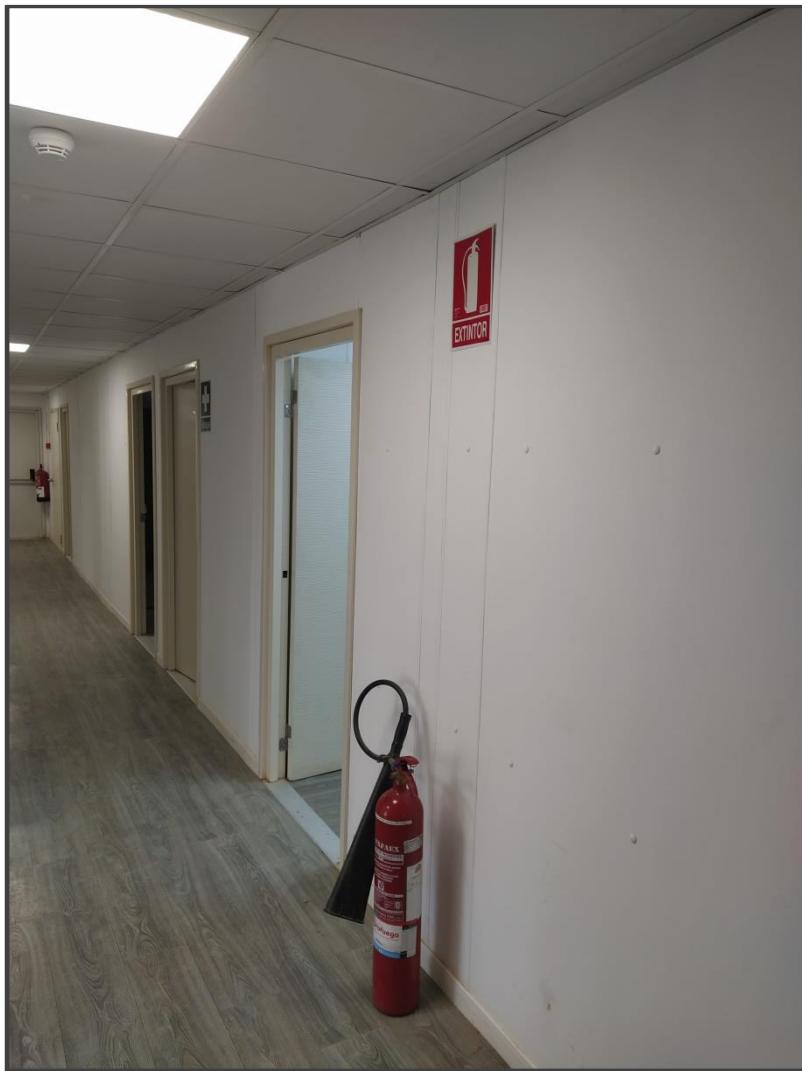
En las visitas se ha comprobado la disposición de equipos extintores de incendios en las instalaciones. Los extintores se encuentran ubicados en los edificios y en la Subestación.

Fotografía 31. Extintores en edificio de control.
