Nombre de la instalación	FV MEDIOMONTE SOLAR
Provincia	Zaragoza
Nombre del titular	MEDIOMONTE SOLAR, S.L.
CIF del titular	B-87811949
Nombre de la empresa de vigilancia	Luz de Gestión y Medio Ambiente
Tipo de EIA	Ordinaria
Informe en FASE de	Explotación
Periodicidad del informe según DIA	Cuatrimestral
Año de seguimiento nº	Año 6
Nº de informe y año de seguimiento	Informe nº 1 del Año 6
Periodo que recoge el informe	Marzo 2025 - junio 2025

SEGUIMIENTO AMBIENTAL EN FASE DE EXPLOTACIÓN INFORME CUATRIMESTRAL 16

“PLANTA FOTOVOLTAICA MEDIOMONTE Y SUS INSTALACIONES DE EVACUACIÓN” ESCATRON (ZARAGOZA)

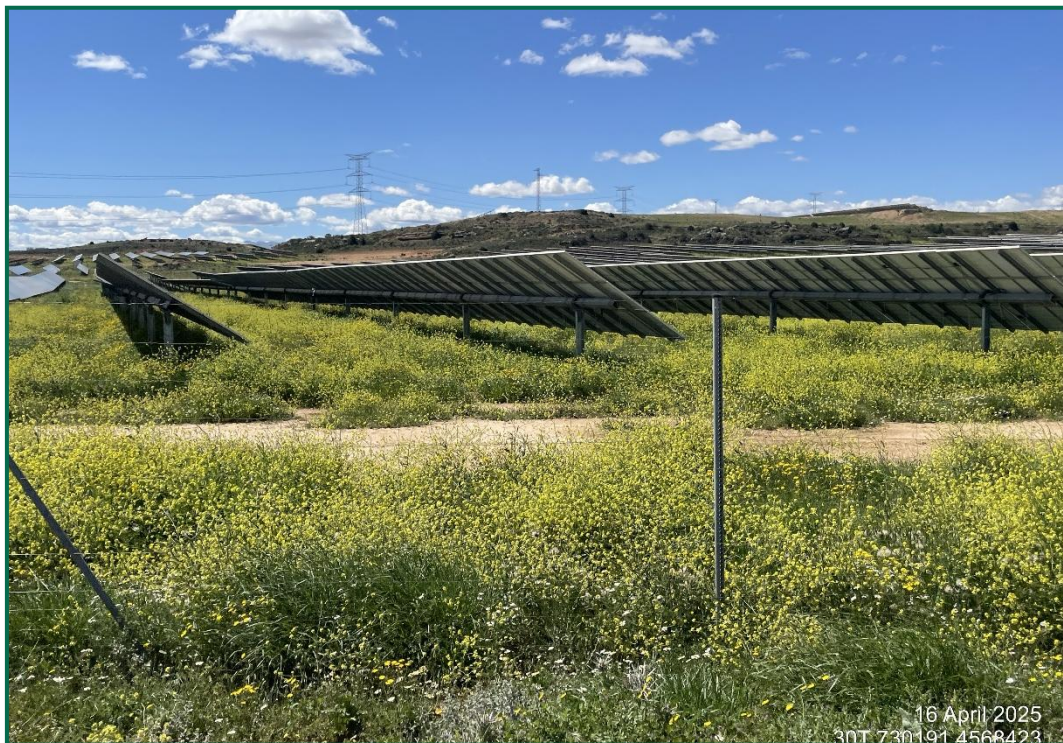
En el periodo que abarca este informe se ha introducido ganado ovino en todas las plantas solares con objeto de recortar esta vegetación, a la vez que aportan nutrientes al suelo. No se han utilizado herbicidas.

Fotografía 1. Vegetación entre placas actualmente.

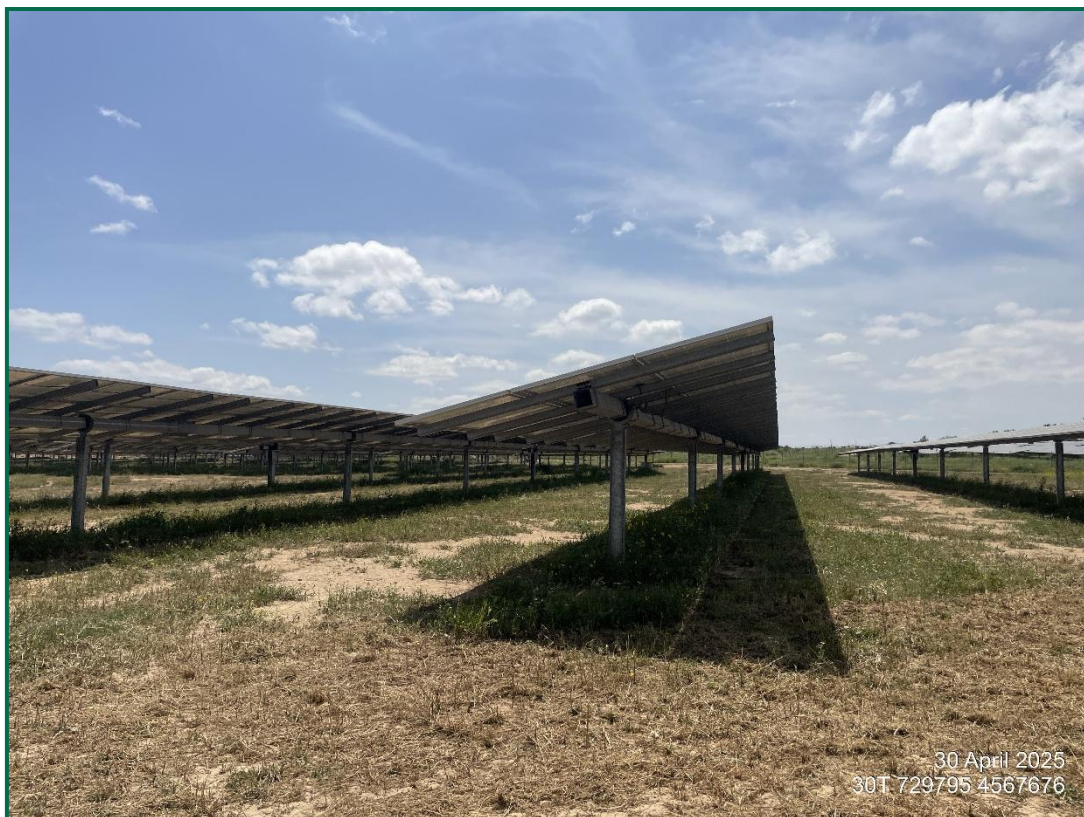
Fotografía 2. Vegetación entre placas actualmente.

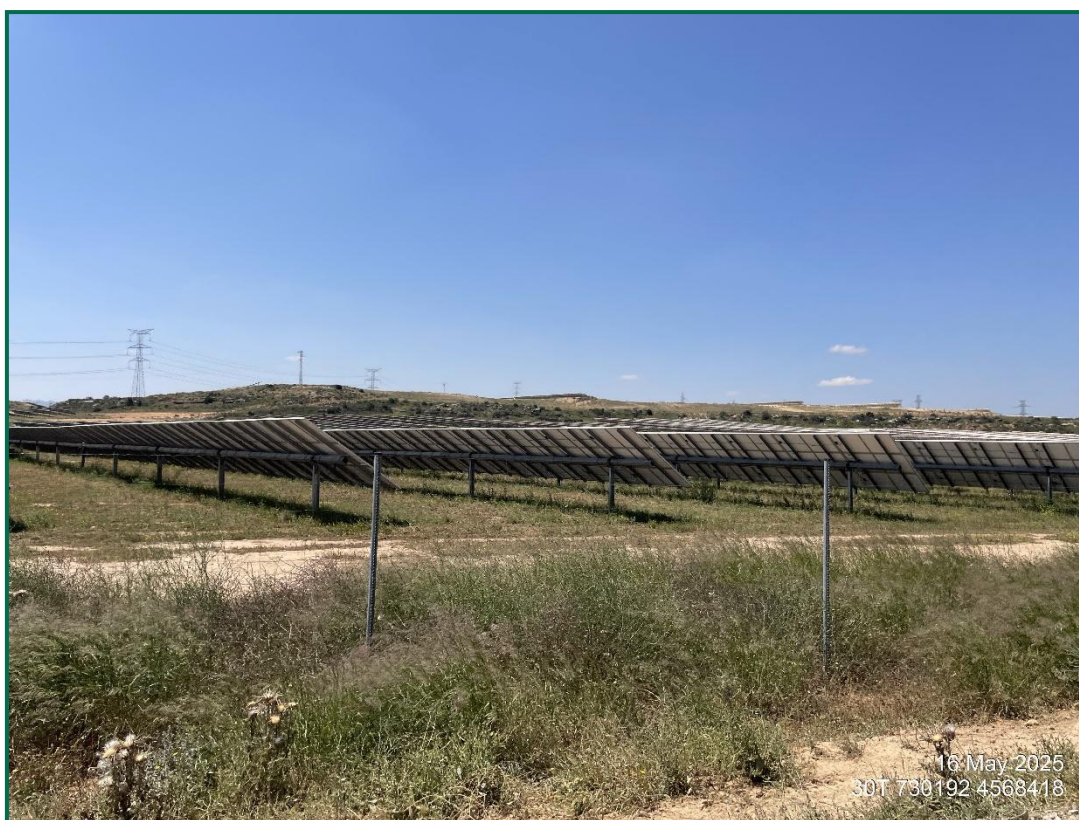
Se ha realizado un seguimiento de la evolución de las revegetaciones realizadas durante los meses de invierno de 2020. Estas plantas se desarrollan, aunque se ha observado la desaparición de ejemplares. Durante la primavera se produce un desarrollo de la vegetación espontánea de la zona, que en ocasiones compite con la vegetación plantada. En todo caso esta proliferación vegetal contribuye a evitar la erosión.

Fotografía 3. Zona revegetada recientemente.

Se ha realizado una reposición de la vegetación plantada en 2020 en todas las zonas donde se realizaron plantaciones y estas no se han desarrollado como se esperaba o han desaparecido. En primavera se llevó a cabo una reposición en todas las PFVs del grupo en la zona, durante este cuatrimestre se han seguido realizando riegos.

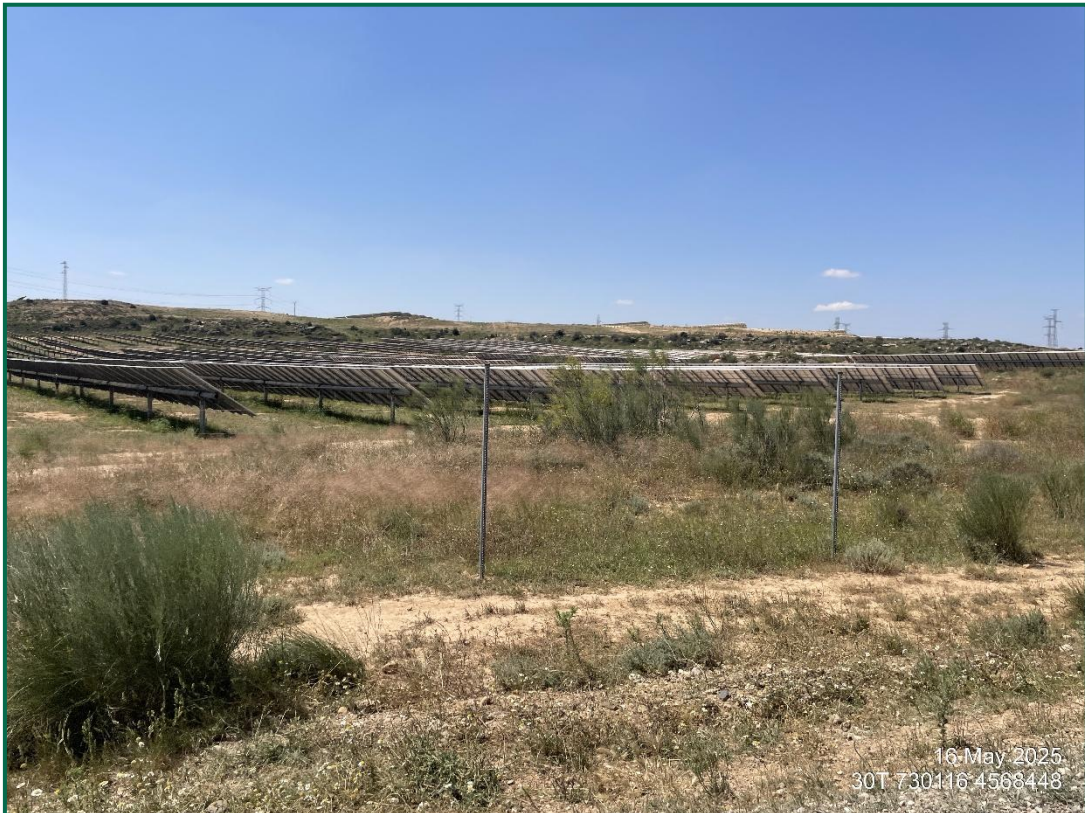
Fotografía 4. Zona revegetada.

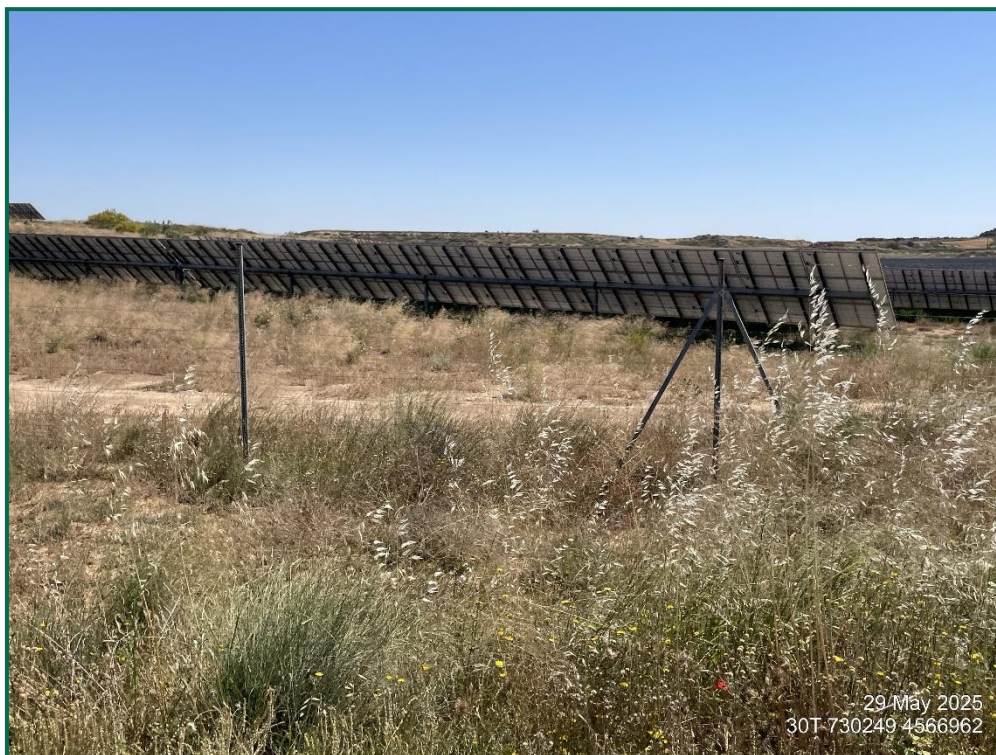
Respecto al vallado perimetral, se ha utilizado en todas las plantas malla cinegética que permite el paso de fauna de pequeño tamaño. Este vallado mide 2 metros de altura total y está formado por una serie de alambres verticales y horizontales, con una separación entre los verticales de 30cm, y entre los horizontales de mínimo 15cm en la línea inferior. Este vallado no presenta elementos cortantes ni punzantes.

Fotografía 5. Vallado perimetral.

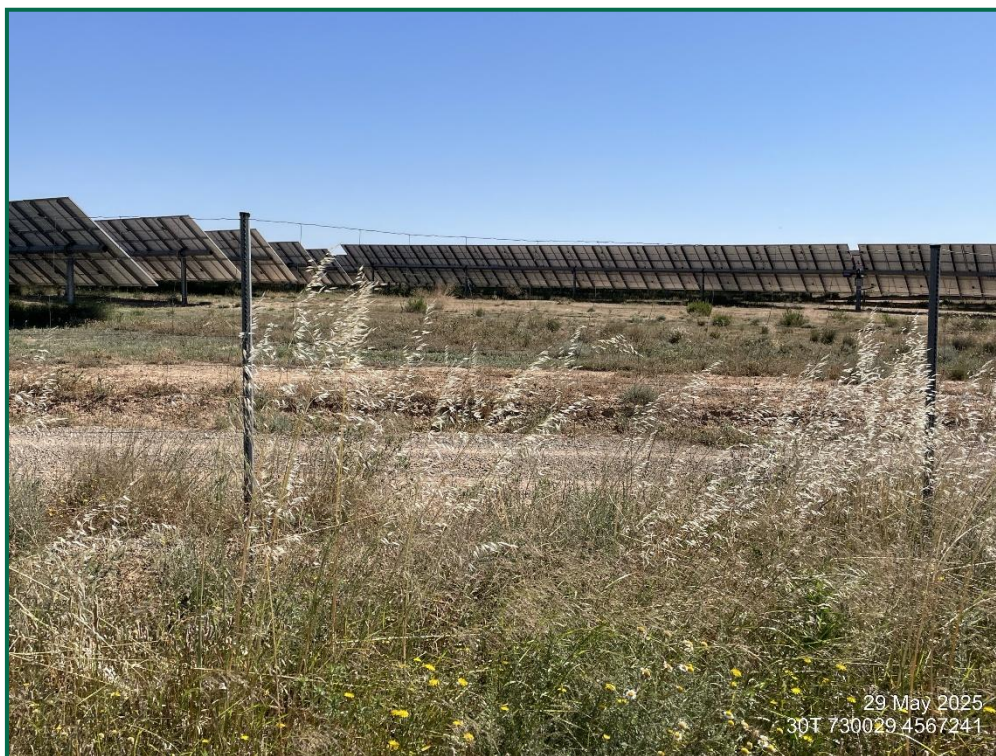
Fotografía 6. Vallado perimetral.

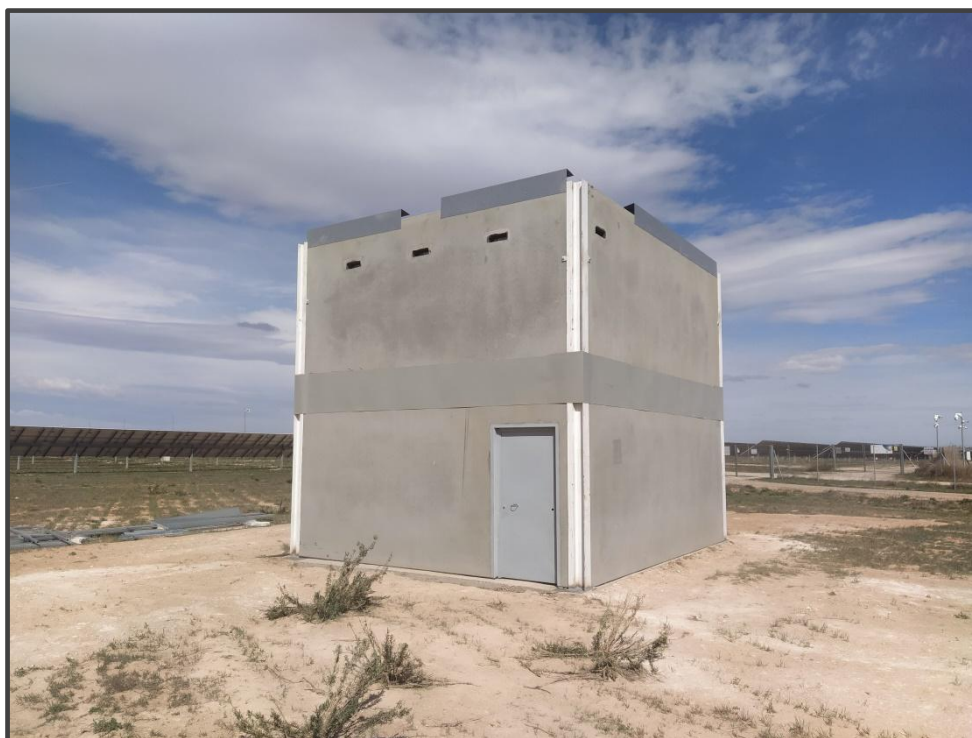
Por el momento no ha sido ocupado por parejas de cernícalo primilla. En futuras fases se contempla la posibilidad de introducción de ejemplares criados en cautividad en caso de no ser ocupado de forma espontánea.

Fotografía 7. Exterior del primillar de nueva construcción.

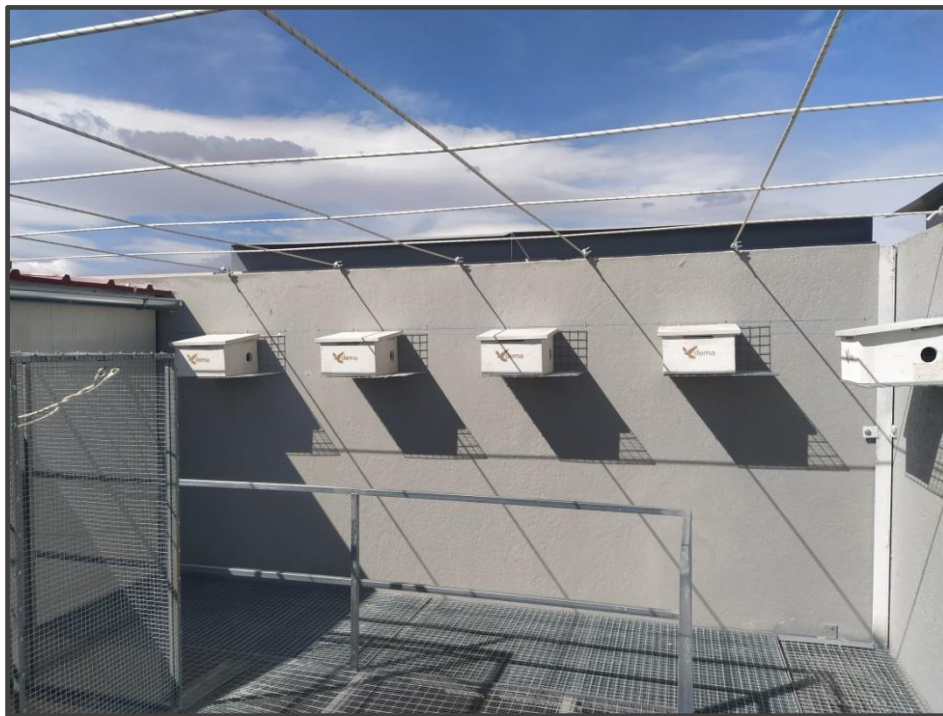
Fotografía 8. Interior del primillar, cajas nido.

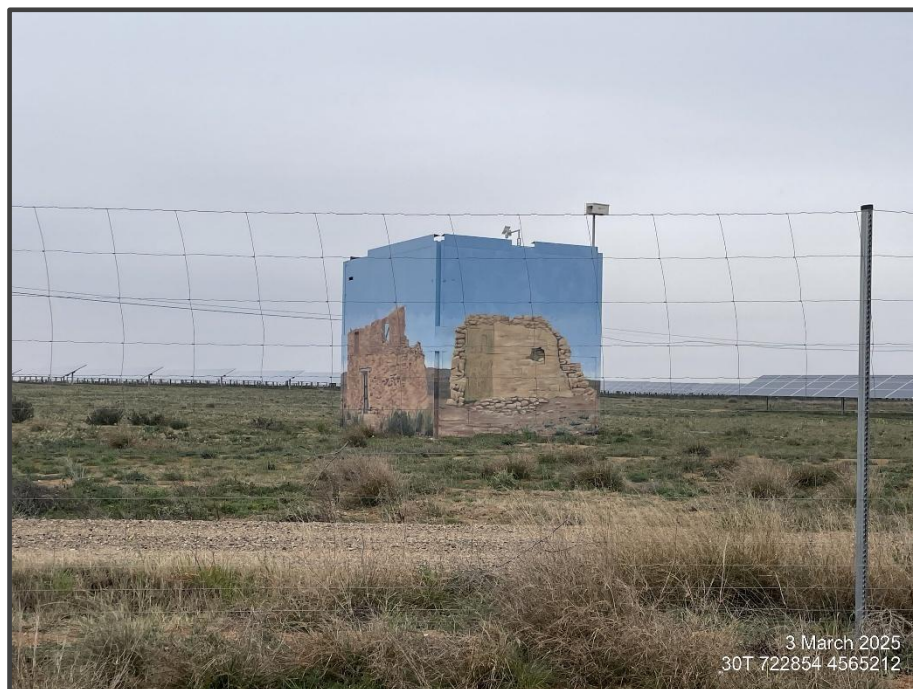
El pasado año se pintó el exterior de este primillar, para mejorar su integración paisajística en el entorno.

Fotografía 9. Exterior del primillar, pintado.

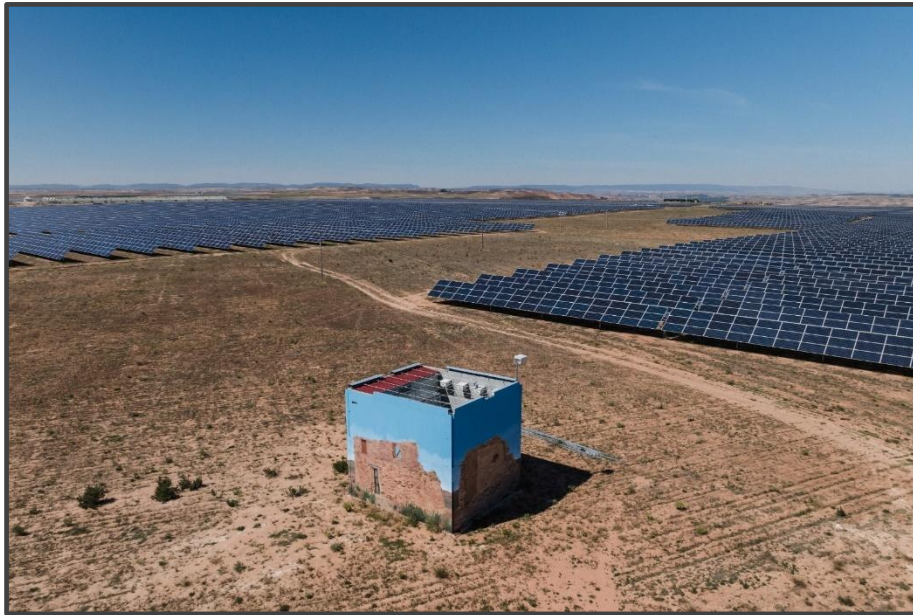
Fotografía 10. Exterior del primillar, pintado.

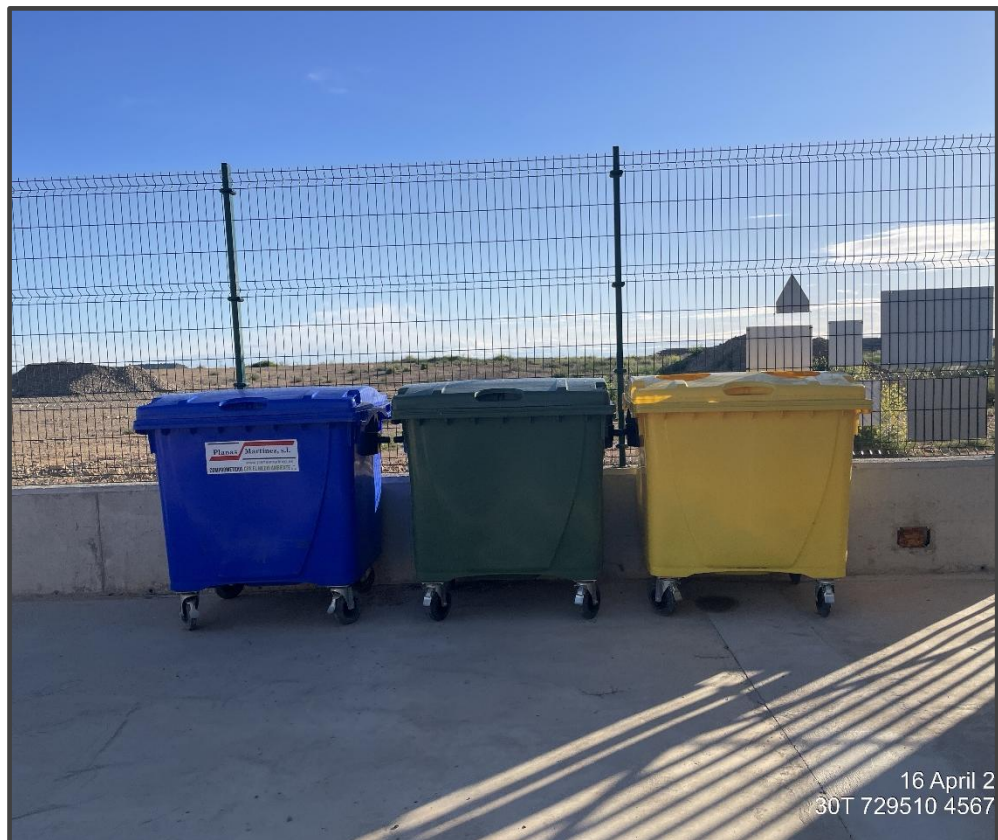
Fotografía 23. Contenedores de residuos.

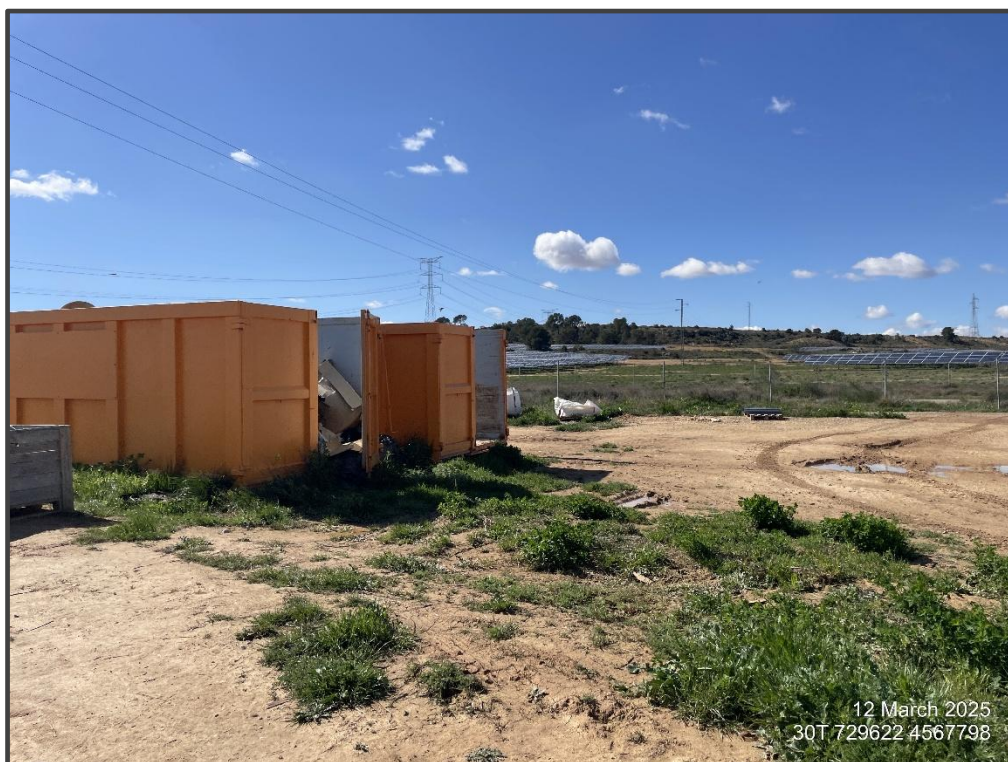
Las placas solares deterioradas son retiradas de forma periódica por gestor autorizado para su tratamiento. Actualmente se ha llegado a un acuerdo con FCC Ámbito para la retirada y reciclaje de los módulos fotovoltaicos dañados.

Fotografía 24. Zona de acopio de placas solares deterioradas.
