# MOCATERO SOLAR, S.L

## SEGUIMIENTO AMBIENTAL EN FASE DE EXPLOTACION INFORME 13

### “PLANTA FOTOVOLTAICA MOCATERO SOLAR Y SUS INSTALACIONES DE EVACUACIÓN” ESCATRÓN (ZARAGOZA)

Nombre de la instalación	FV MOCATERO SOLAR
Provincia	Zaragoza
Nombre del titular	MOCATERO SOLAR, S.L.
CIF del titular	B- 87811998
Nombre de la empresa de vigilancia	Luz de Gestión y Medio Ambiente
Tipo de EIA	Ordinaria
Informe en FASE de	Explotación
Periodicidad del informe según DIA	Cuatrimestral
Año de seguimiento nº	Año 5
Nº de informe y año de seguimiento	Informe nº 1 del Año 5
Periodo que recoge el informe	Marzo 2024 - Junio 2024

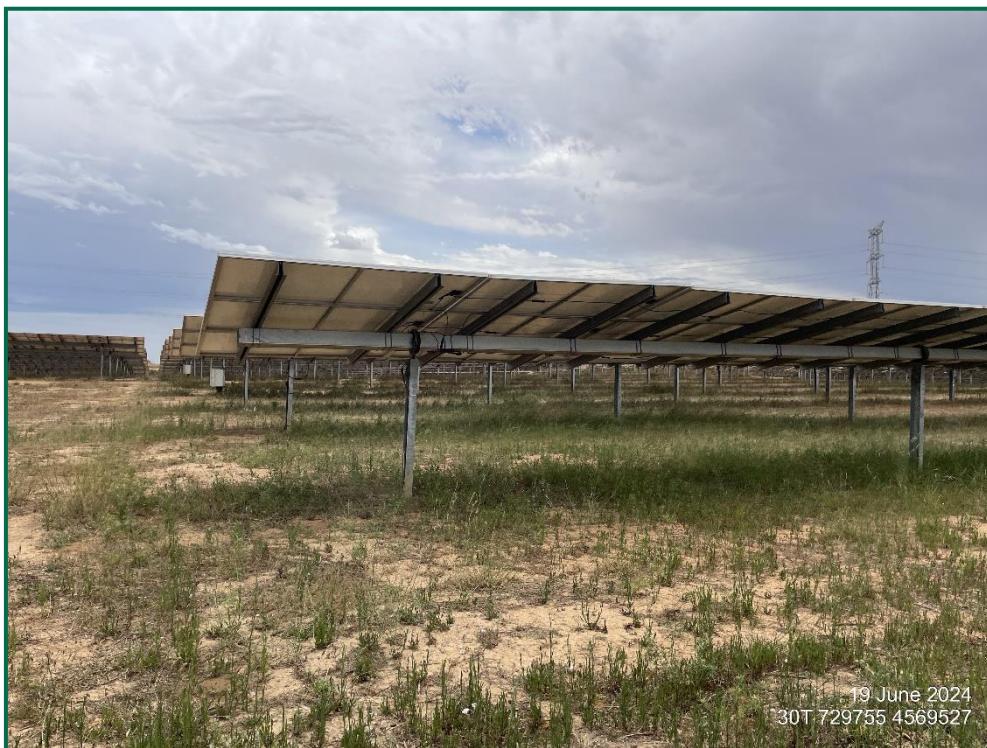
Fotografía 1. Vegetación entre placas actualmente.

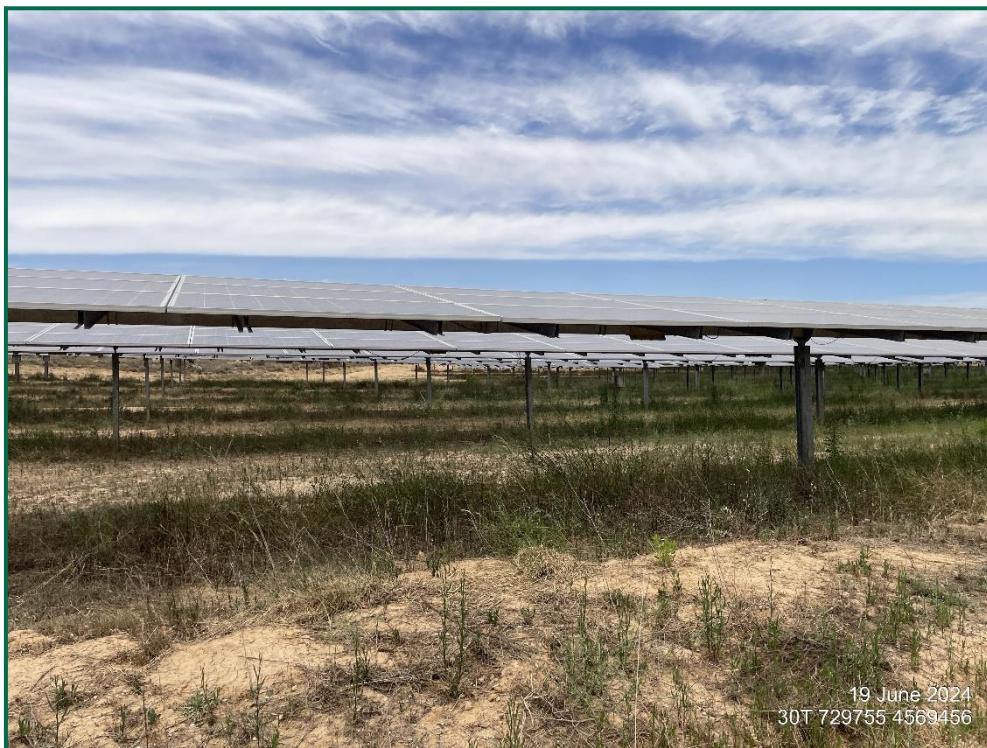
Fotografía 2. Vegetación entre placas actualmente.

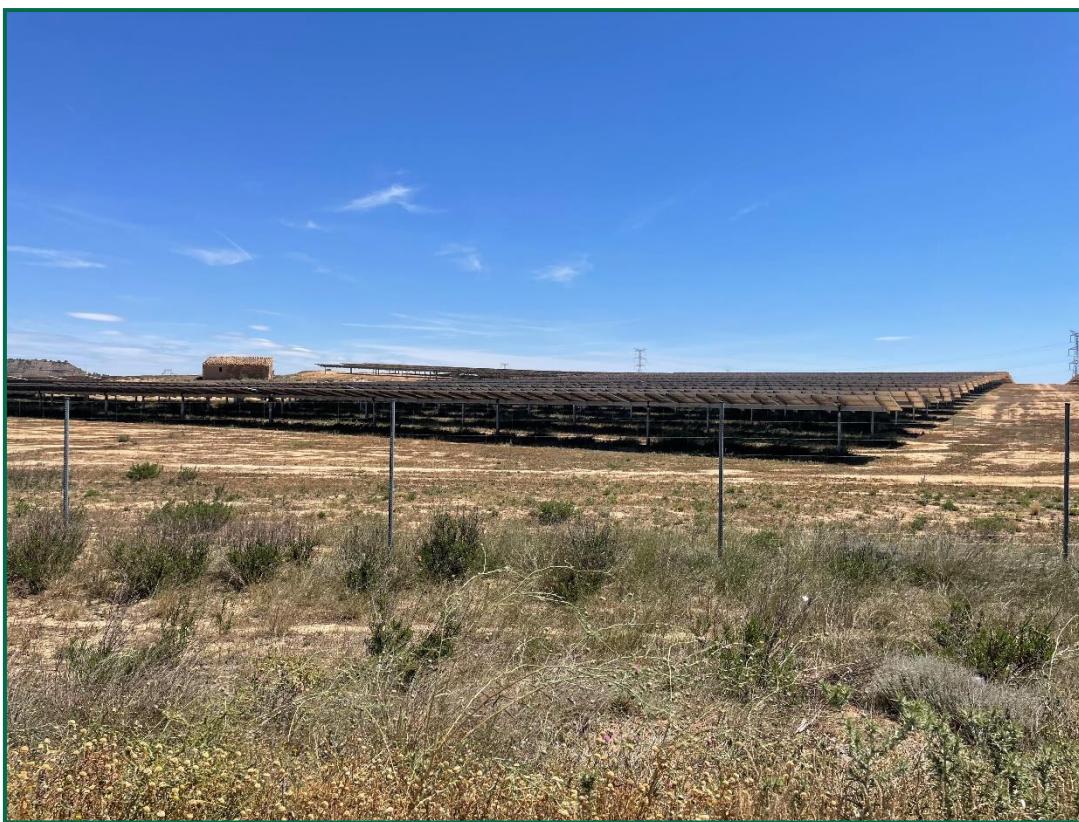
Se ha realizado un seguimiento de la evolución de las revegetaciones realizadas durante los meses de invierno de 2020. Estas plantas se desarrollan, aunque se ha observado la desaparición de ejemplares. Durante la primavera se produce un desarrollo de la vegetación espontánea de la zona, que en ocasiones compite con la vegetación plantada. En todo caso esta proliferación vegetal contribuye a evitar la erosión.

Fotografía 3. Zona revegetada.

Se está comenzando a reponer la vegetación plantada en 2020 en todas las zonas donde se realizaron plantaciones y estas no se han desarrollado como se esperaba o han desaparecido. Este cuatrimestre se ha llevado a cabo una reposición en todas las PFVs del grupo en la zona, actualmente se siguen reponiendo marras y realizando riegos.

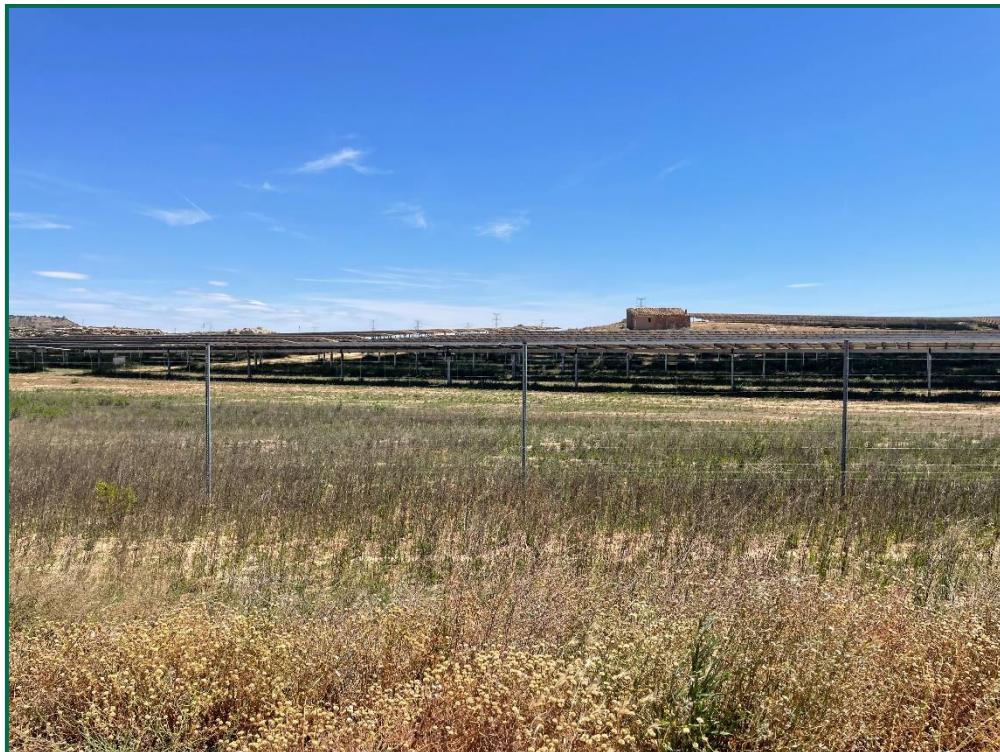
Fotografía 4. Vallado perimetral.

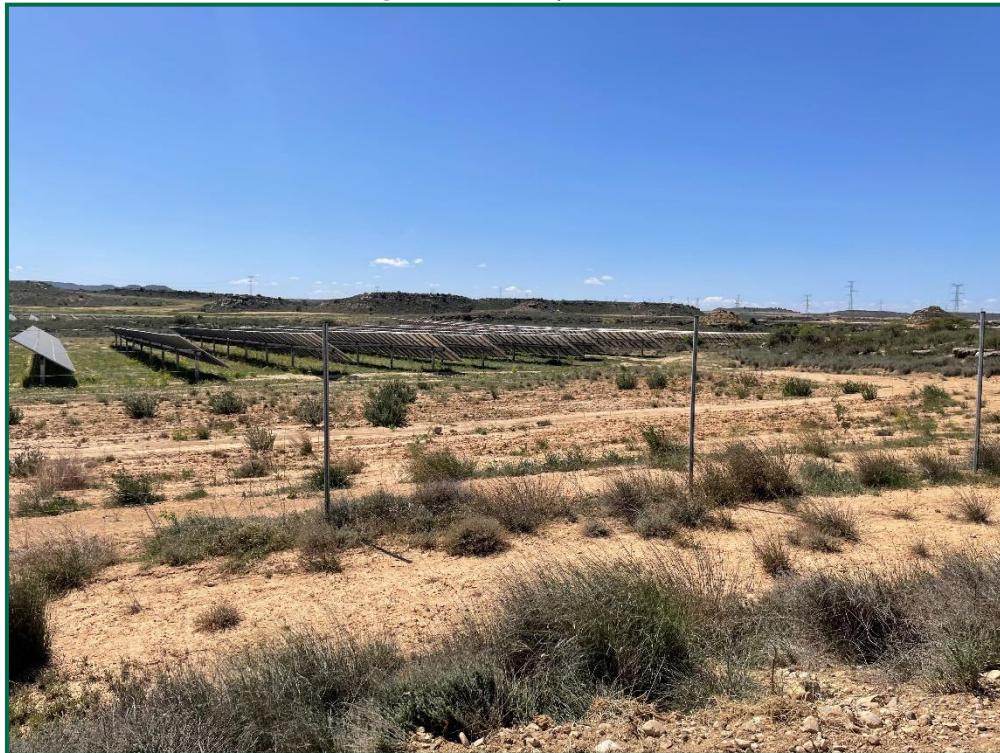
Fotografía 5. Vallado perimetral.

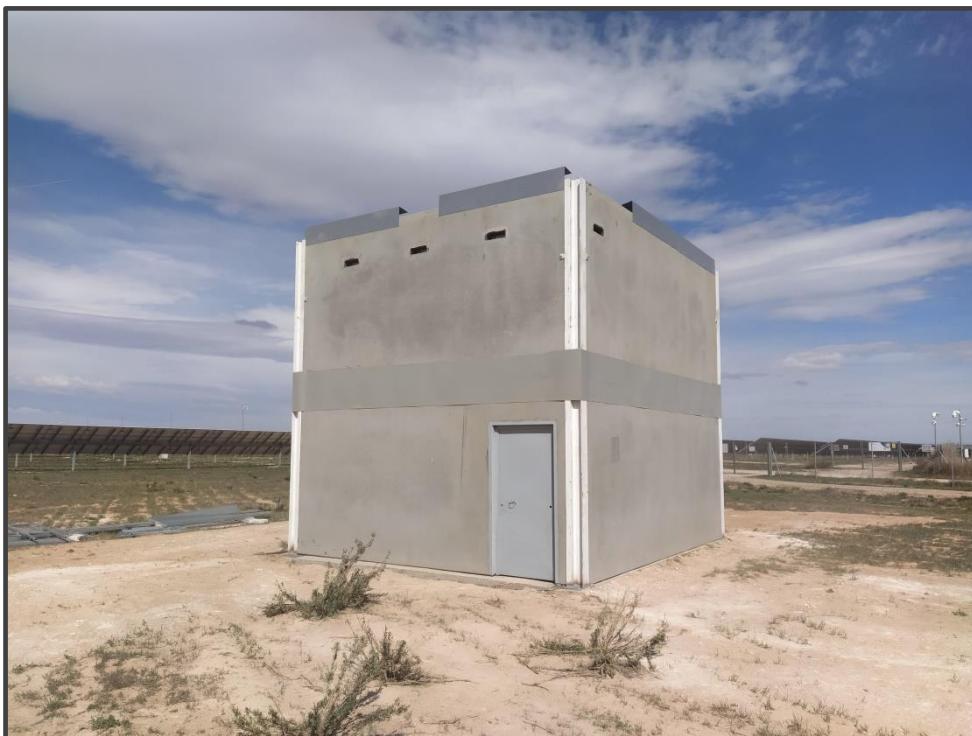
Por el momento no ha sido ocupado por parejas de cernícalo primilla. En futuras fases se contempla la posibilidad de introducción de ejemplares criados en cautividad en caso de no ser ocupado de forma espontánea.

Fotografía 6. Exterior del primillar de nueva construcción.

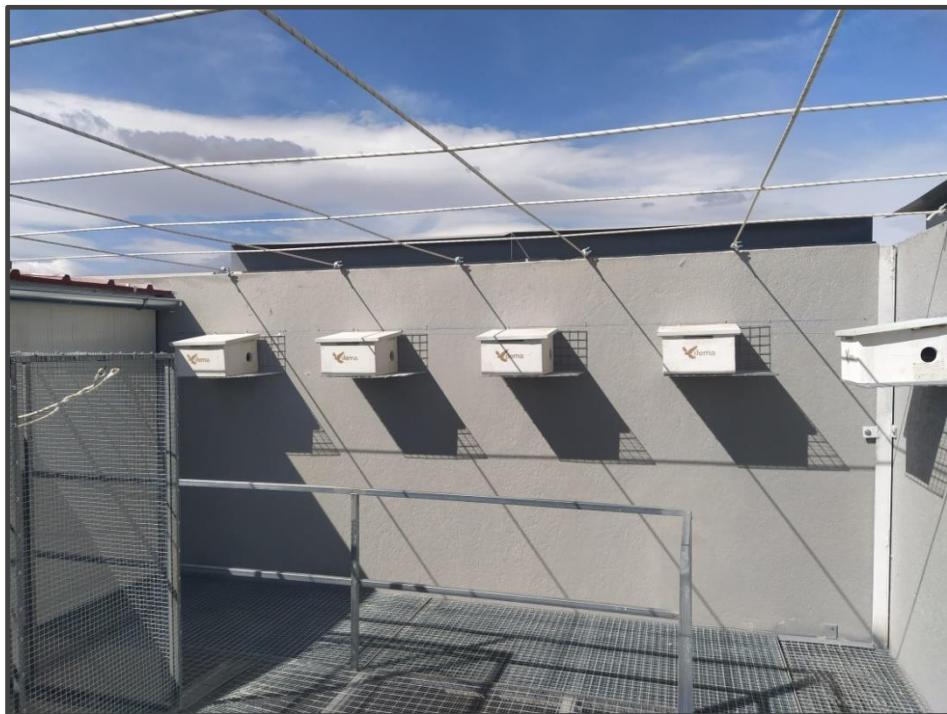
Fotografía 7. Interior del primillar, cajas nido.

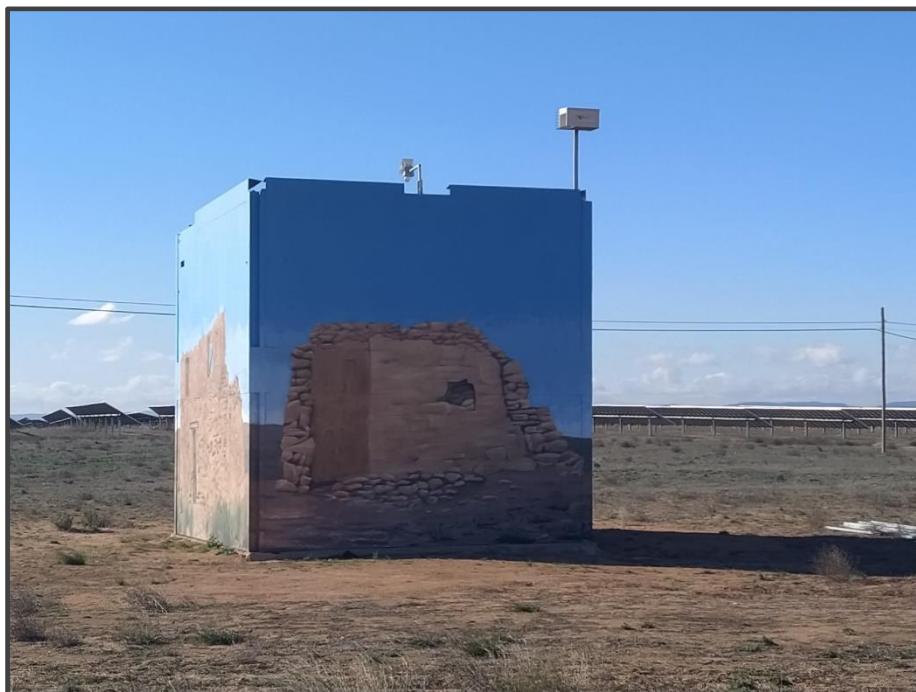
Fotografía 8. Exterior del primillar, pintado.

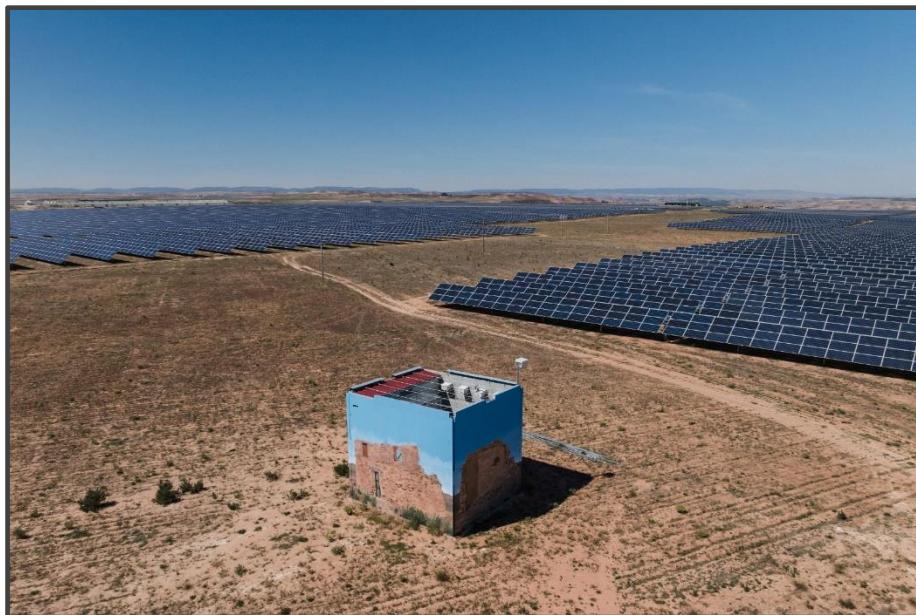
Fotografía 9. Exterior del primillar, pintado.

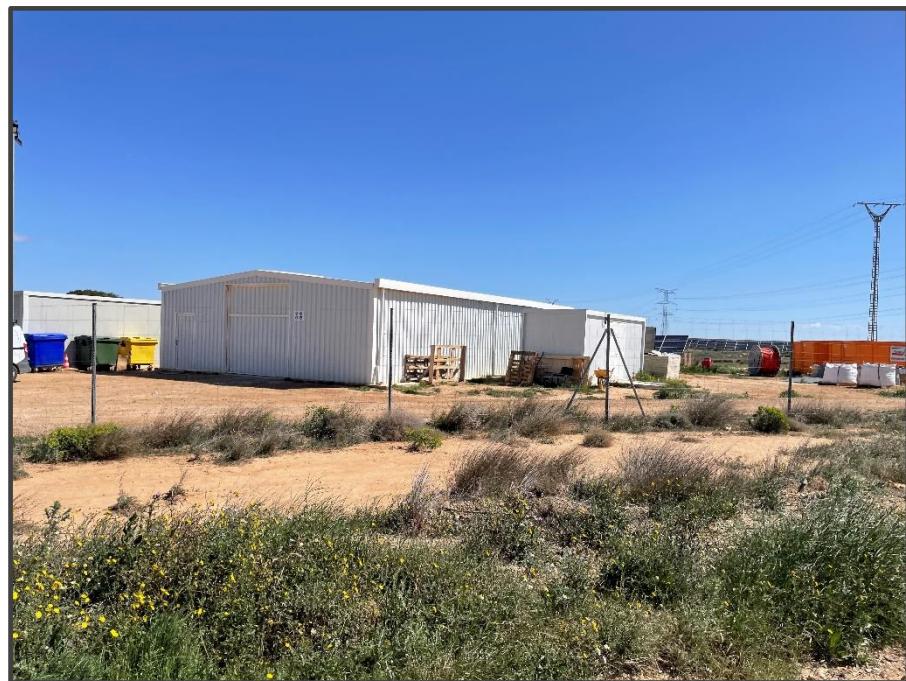
Fotografía 29. Contenedores de residuos.

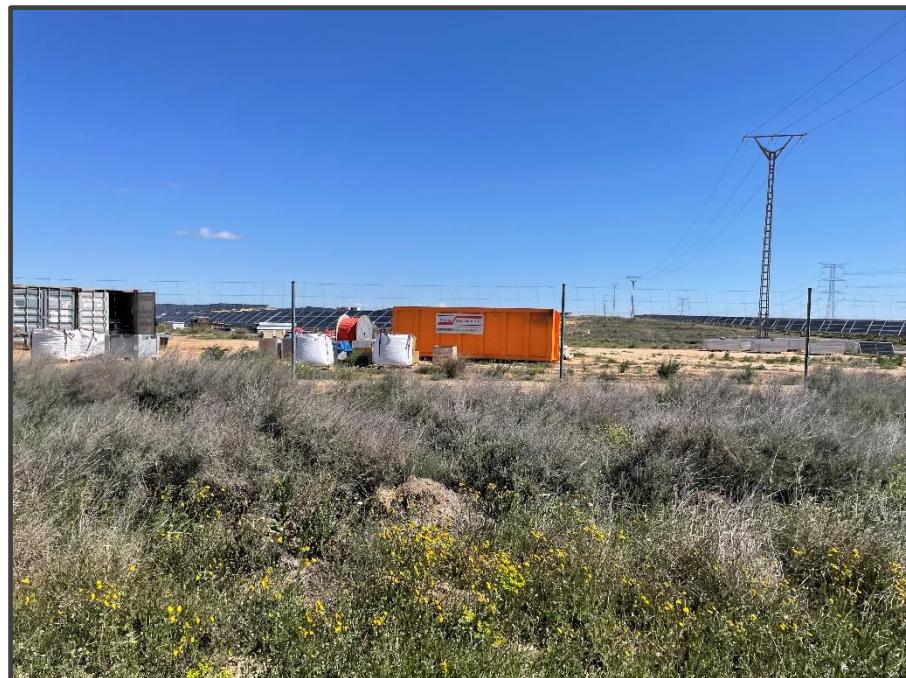
Fotografía 30. Zona de acopio de placas solares deterioradas.

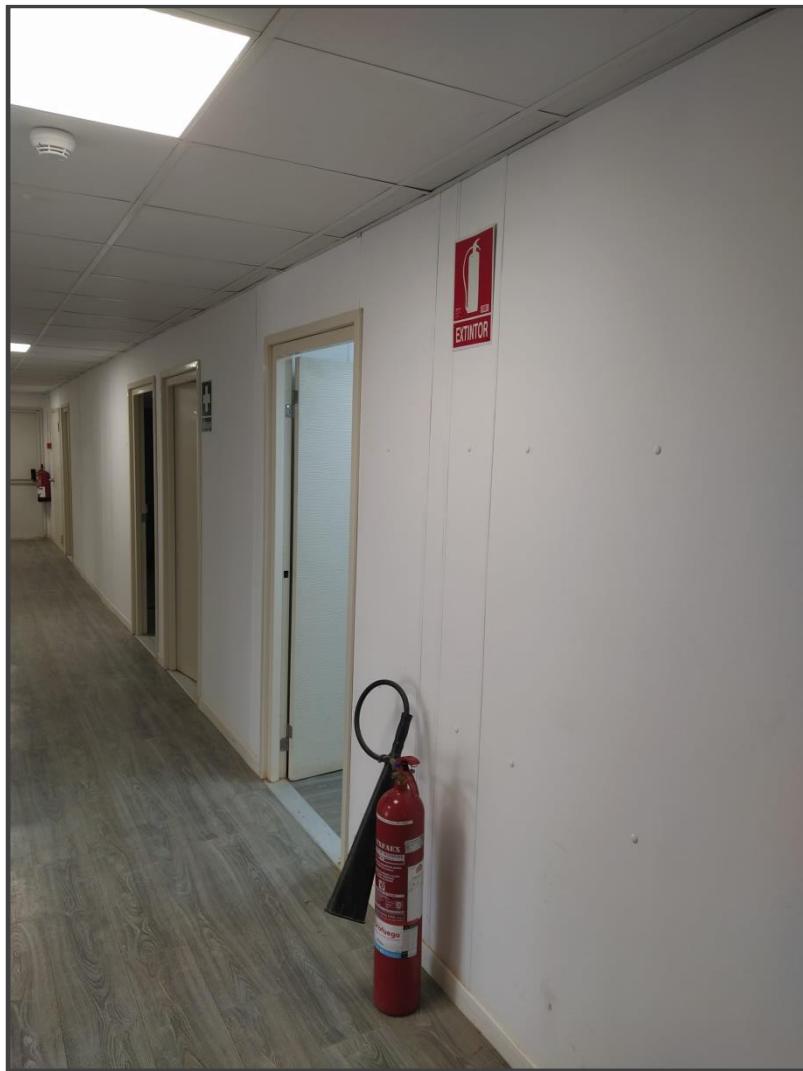
En las visitas se ha comprobado la disposición de equipos extintores de incendios en las instalaciones. Los extintores se encuentran ubicados en los edificios y en la Subestación.

Fotografía 31. Extintores en edificio de control.
