# MOCATERO SOLAR, S.L

## SEGUIMIENTO AMBIENTAL EN FASE DE EXPLOTACION INFORME 14

### “PLANTA FOTOVOLTAICA MOCATERO SOLAR Y SUS INSTALACIONES DE EVACUACIÓN” ESCATRÓN (ZARAGOZA)

Nombre de la instalación	FV MOCATERO SOLAR
Provincia	Zaragoza
Nombre del titular	MOCATERO SOLAR, S.L.
CIF del titular	B- 87811998
Nombre de la empresa de vigilancia	Luz de Gestión y Medio Ambiente
Tipo de EIA	Ordinaria
Informe en FASE de	Explotación
Periodicidad del informe según DIA	Cuatrimestral
Año de seguimiento nº	Año 5
Nº de informe y año de seguimiento	Informe nº 2 del Año 5
Periodo que recoge el informe	Julio 2024 - octubre 2024

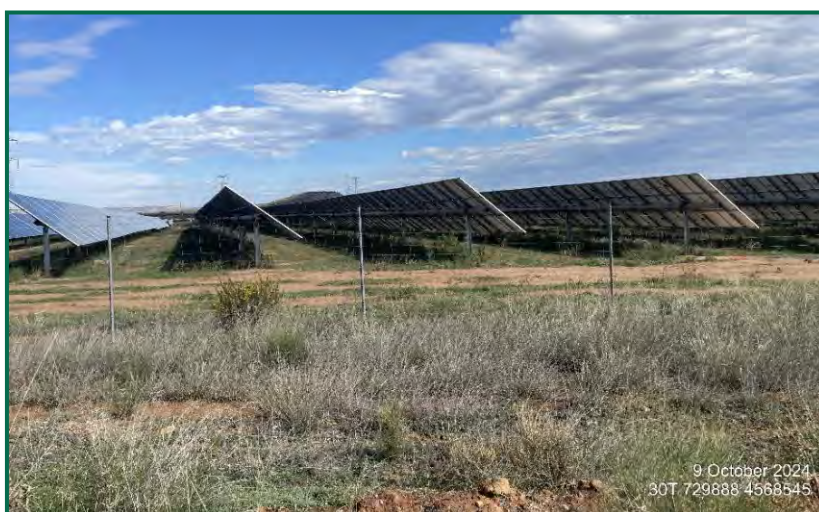
Fotografía 1. Vegetación entre placas actualmente.

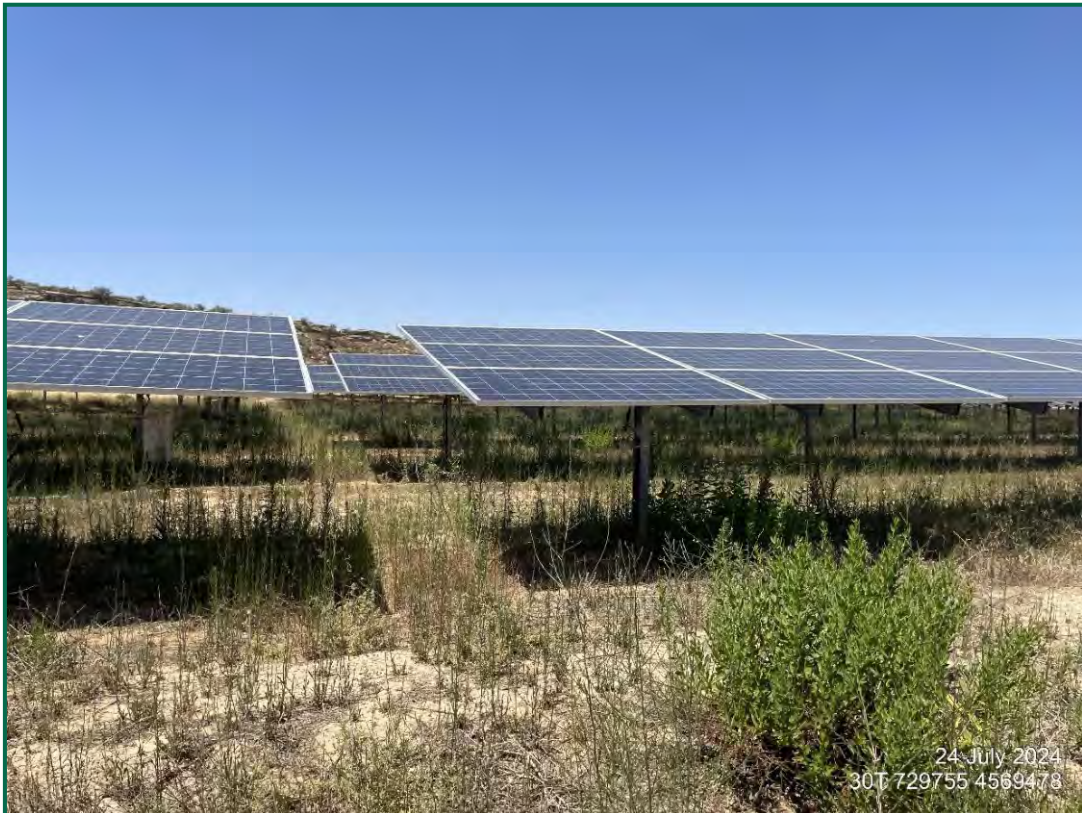
Fotografía 2. Vegetación entre placas actualmente.

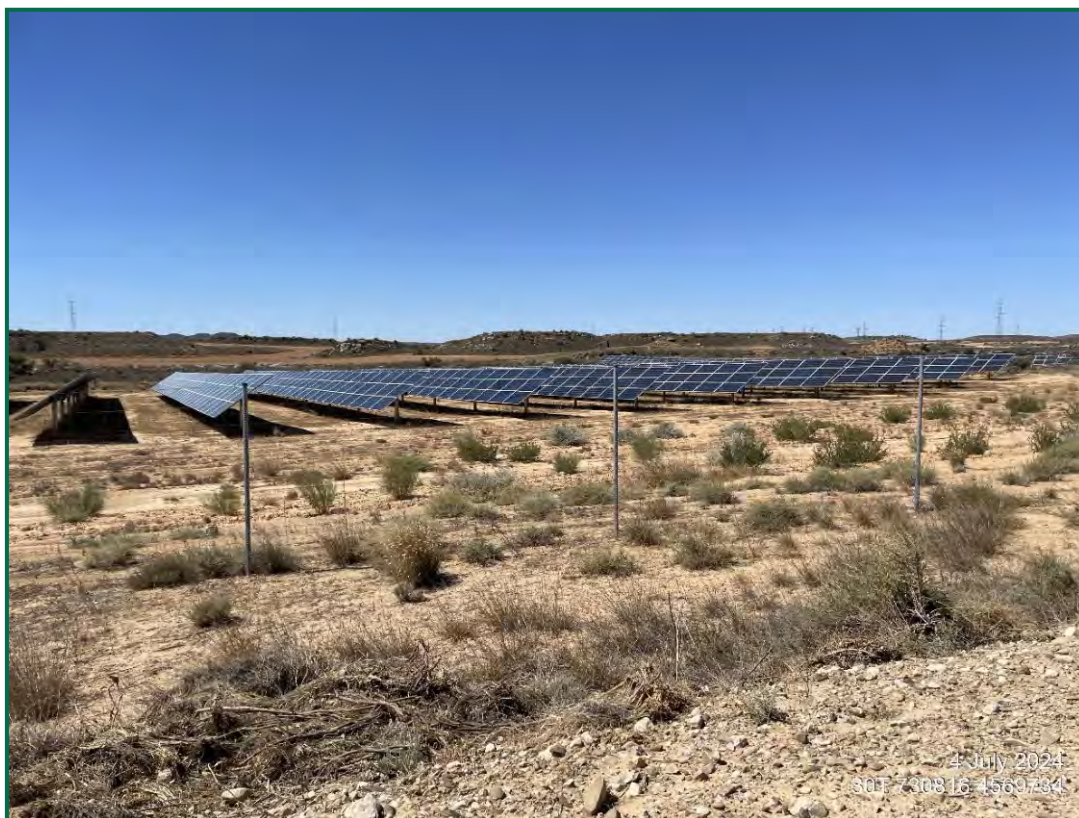
Se ha realizado un seguimiento de la evolución de las revegetaciones realizadas durante los meses de invierno de 2020. Estas plantas se desarrollan, aunque se ha observado la desaparición de ejemplares. Durante la primavera se produce un desarrollo de la vegetación espontánea de la zona, que en ocasiones compite con la vegetación plantada. En todo caso esta proliferación vegetal contribuye a evitar la erosión.

Fotografía 3. Zona revegetada.

Se ha realizado una reposición de la vegetación plantada en 2020 en todas las zonas donde se realizaron plantaciones y estas no se han desarrollado como se esperaba o han desaparecido. En primavera se llevó a cabo una reposición en todas las PFVs del grupo en la zona, durante este cuatrimestre se han seguido realizando riegos.

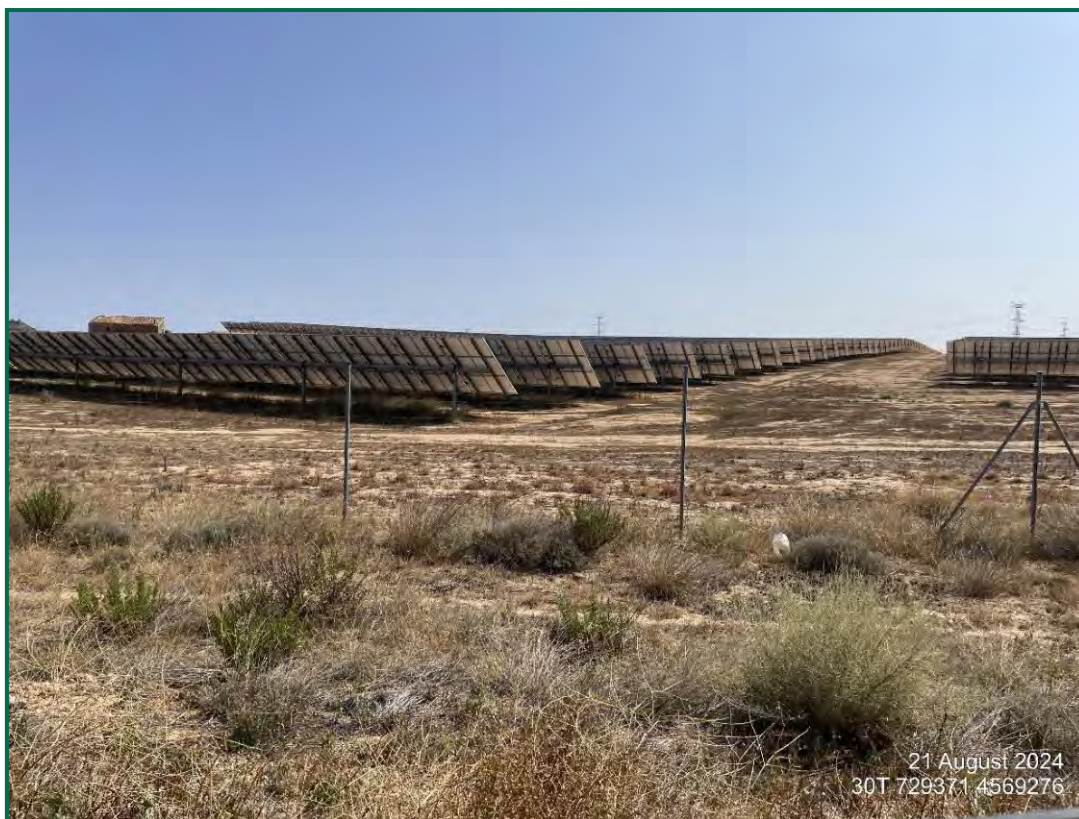
Fotografía 4. Zona revegetada.

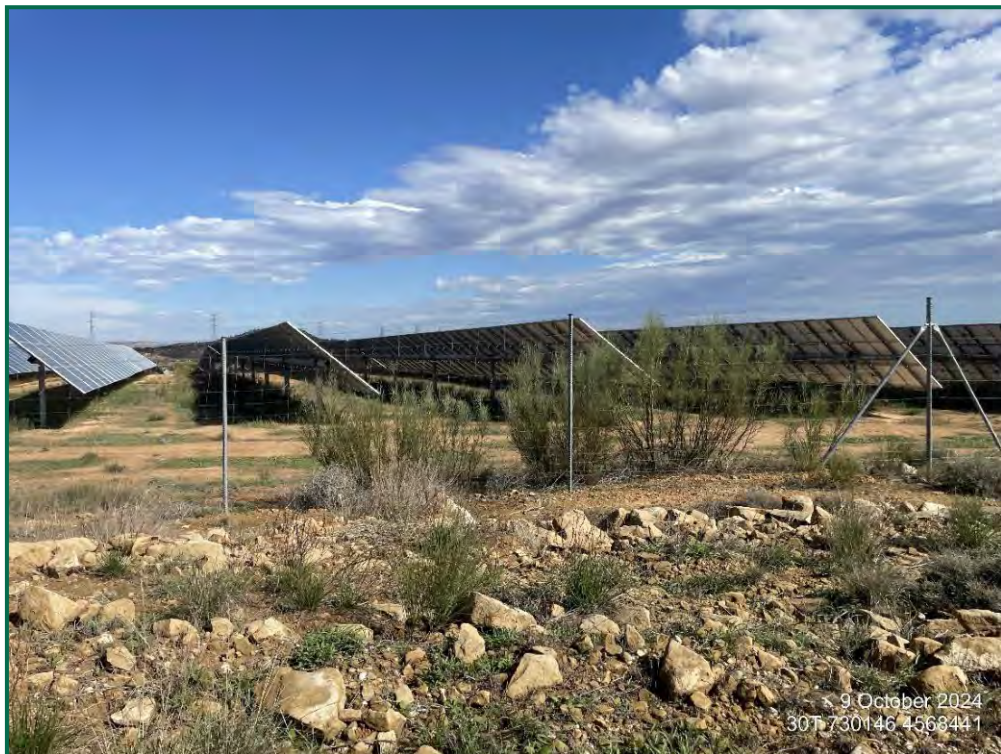
Respecto al vallado perimetral, se ha utilizado en todas las plantas malla cinegética que permite el paso de fauna de pequeño tamaño. Este vallado mide 2 metros de altura total y está formado por una serie de alambres verticales y horizontales, con una separación entre los verticales de 30cm, y entre los horizontales de mínimo 15cm en la línea inferior. Este vallado no presenta elementos cortantes ni punzantes.

Fotografía 5. Vallado perimetral.

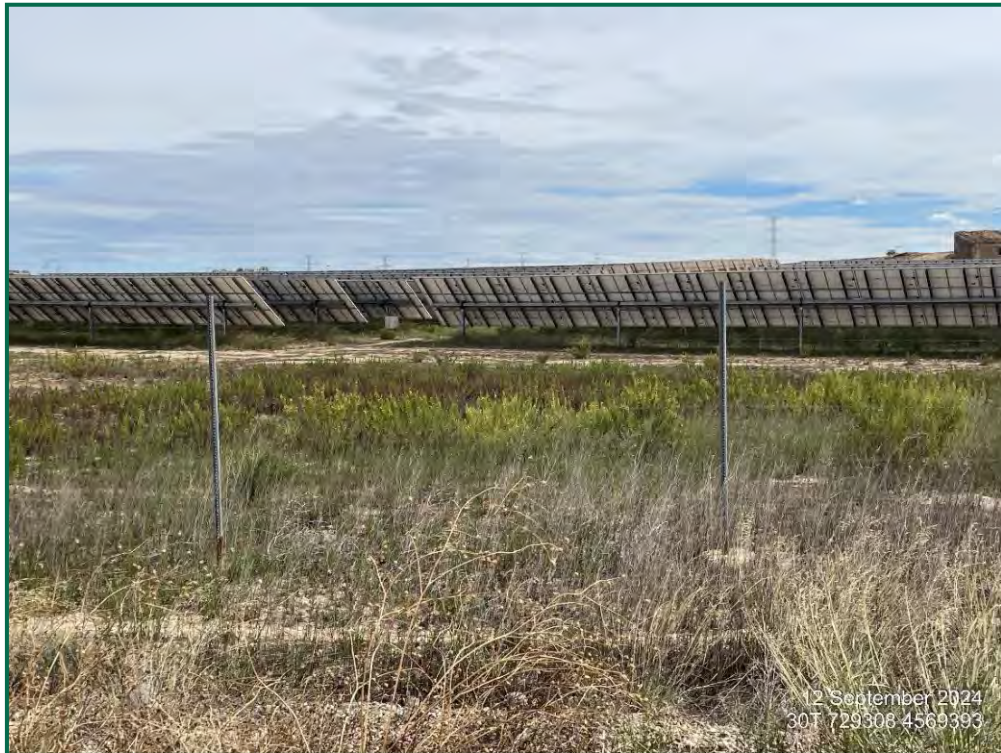
Fotografía 6. Vallado perimetral.

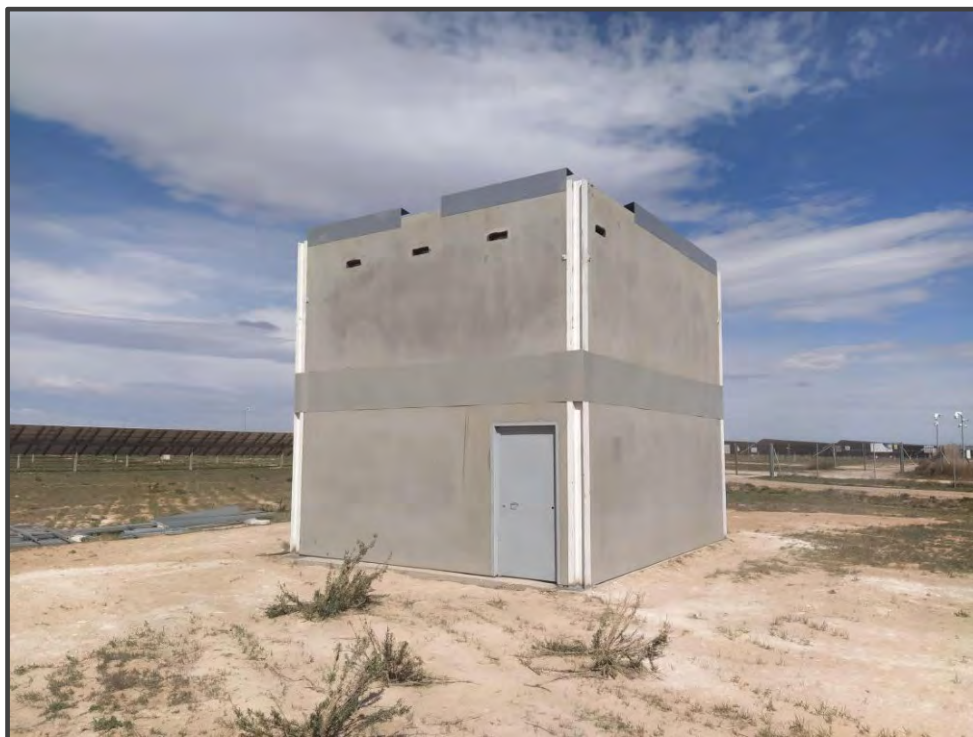
Por el momento no ha sido ocupado por parejas de cernícalo primilla. En futuras fases se contempla la posibilidad de introducción de ejemplares criados en cautividad en caso de no ser ocupado de forma espontánea.

**Fotografía 7.** Exterior del primillar de nueva construcción.

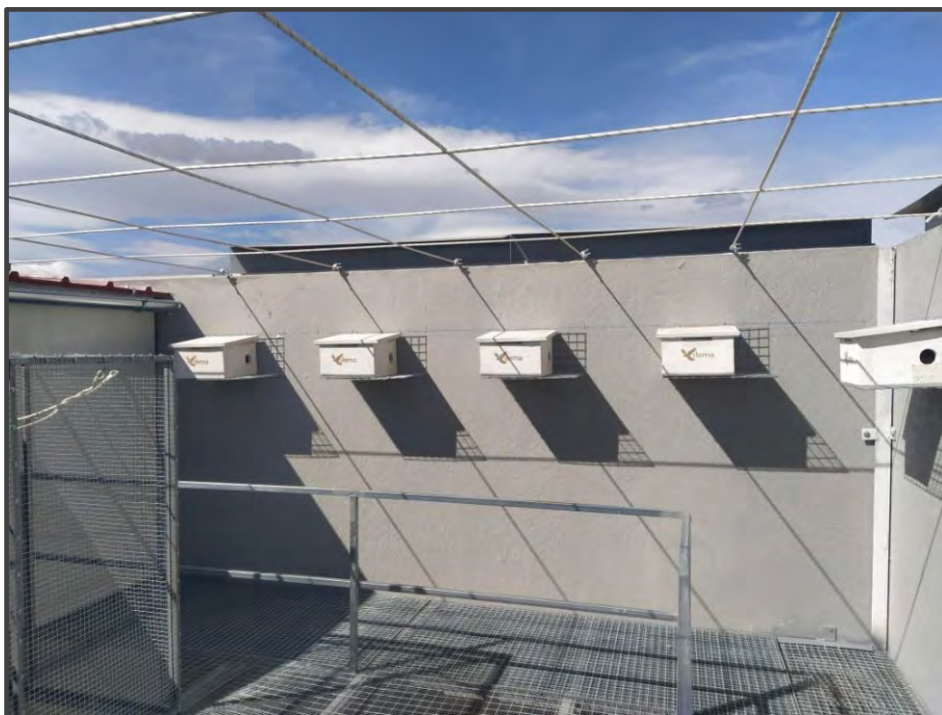
Fotografía 8. Interior del primillar, cajas nido.

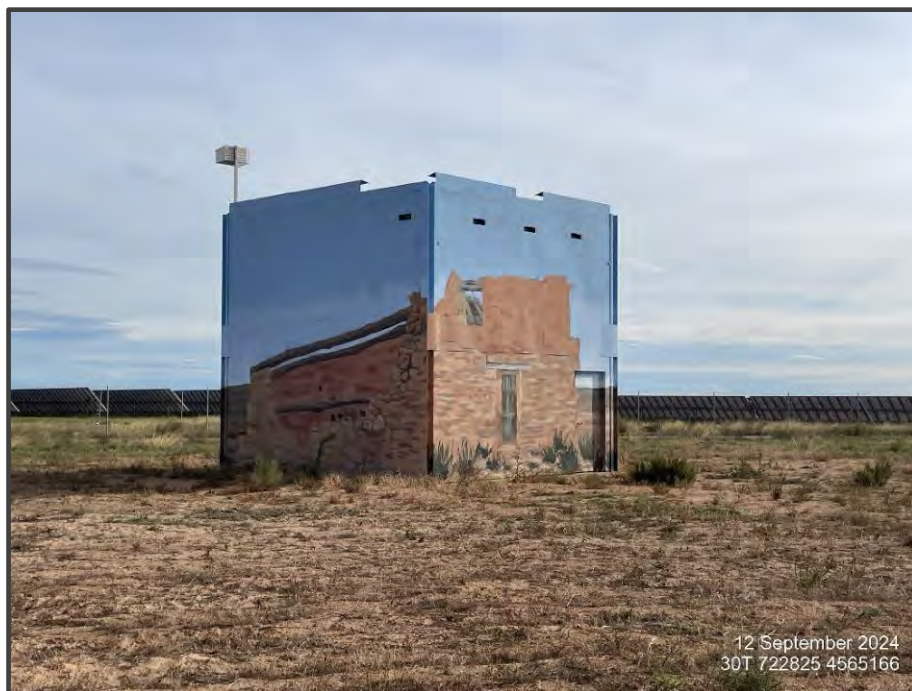
Fotografía 9. Exterior del primillar, pintado.

El pasado año se pintó el exterior de este primillar, para mejorar su integración paisajística en el entorno.

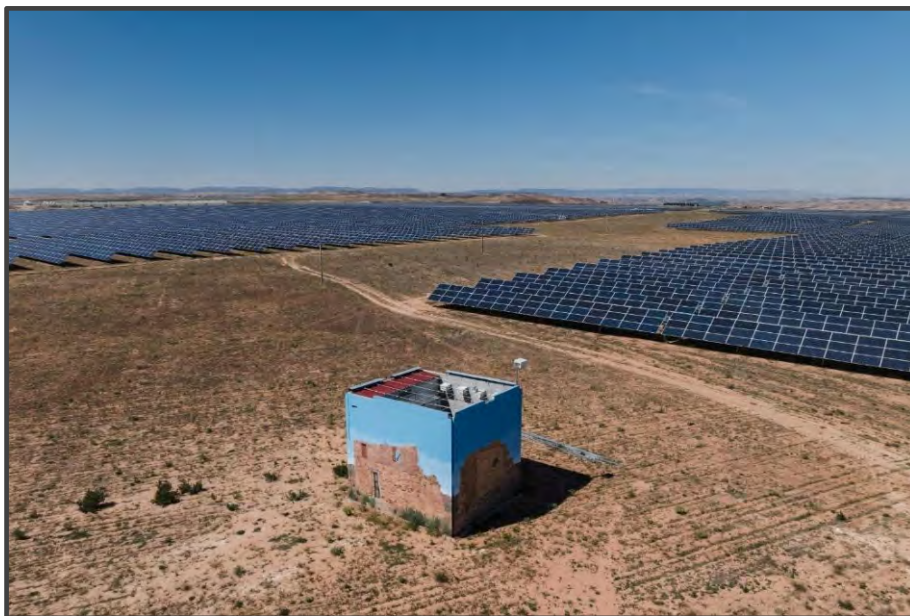
Fotografía 10. Exterior del primillar, pintado.

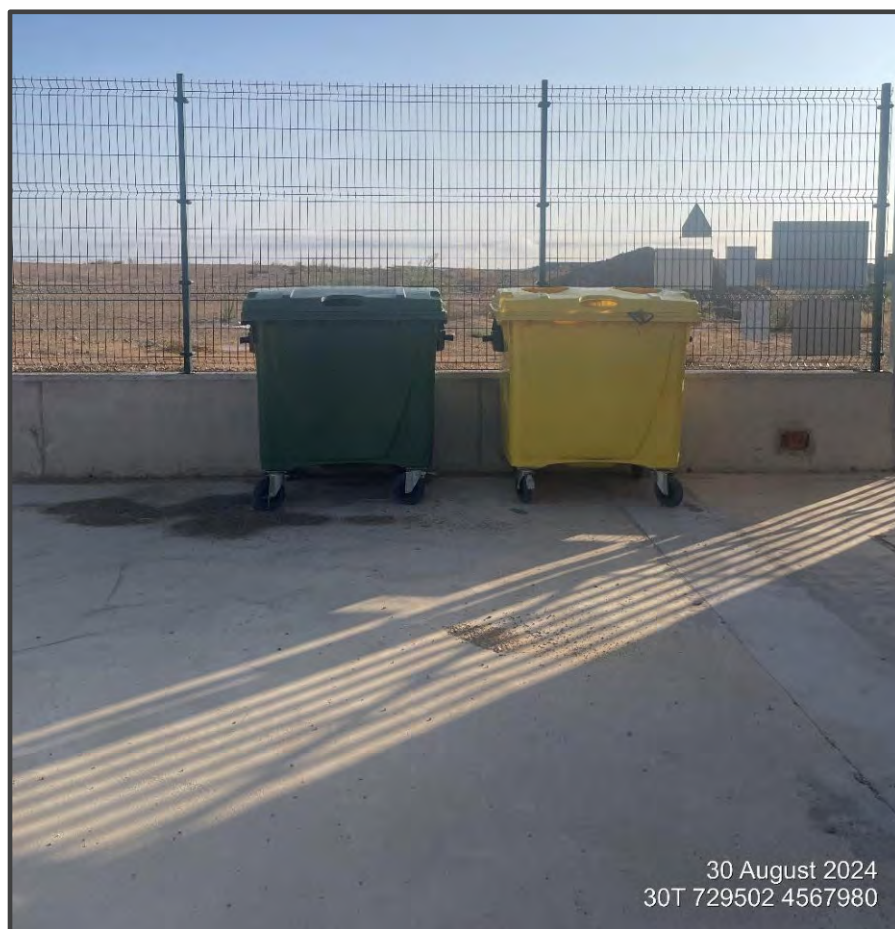
**Fotografía 30.** Contenedores de residuos.

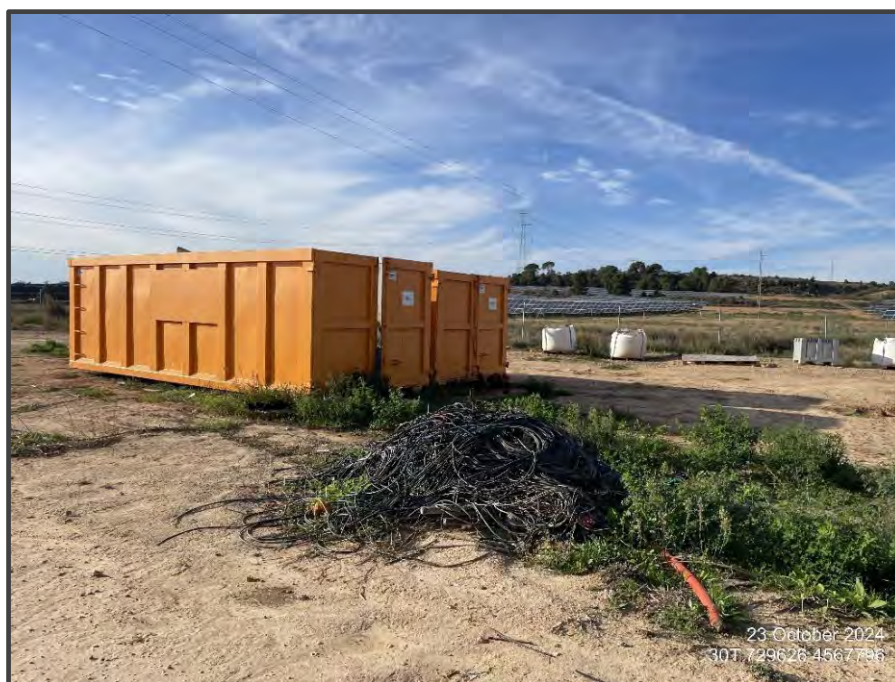
**Fotografía 31.** Zona de acopio de placas solares deterioradas

Las placas solares deterioradas son retiradas de forma periódica por gestor autorizado para su tratamiento. Actualmente se ha llegado a un acuerdo con FCC Ámbito para la retirada y reciclaje de los módulos fotovoltaicos dañados.

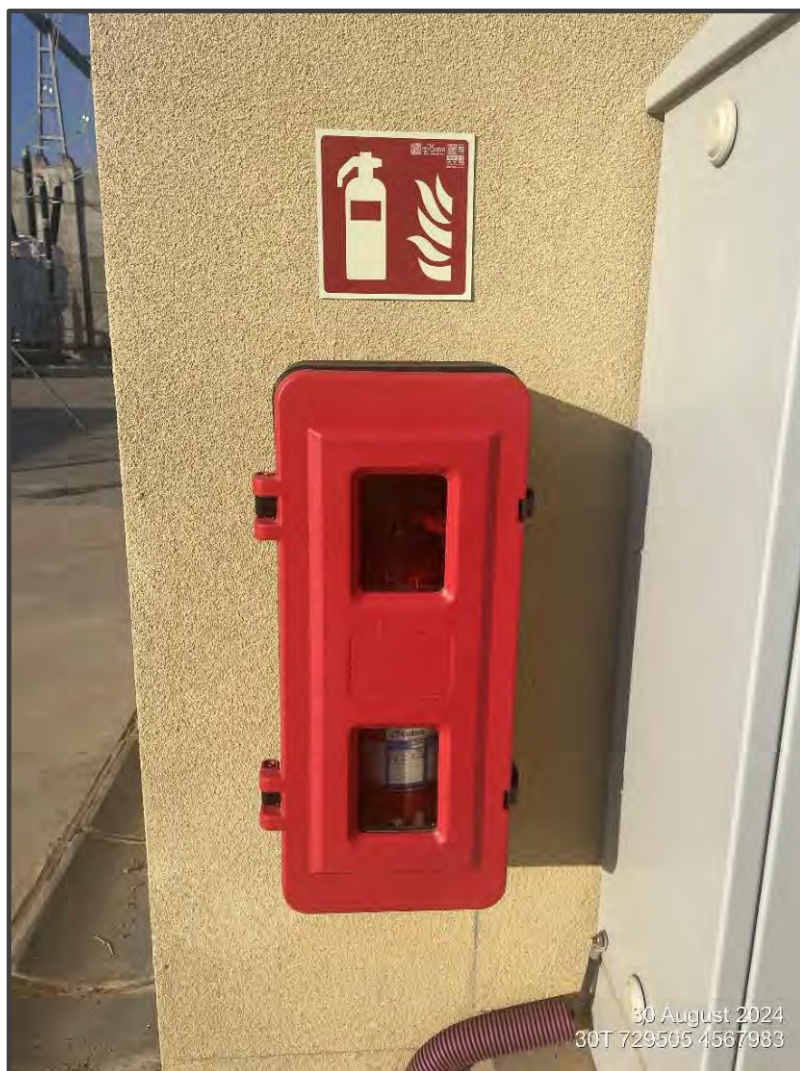
En las visitas se ha comprobado la disposición de equipos extintores de incendios en las instalaciones. Los extintores se encuentran ubicados en los edificios y en la Subestación.

Fotografía 32. Extintores en edificio de control.
