# INFORME CUATRIMESTRAL EN FASE DE EXPLOTACIÓN DEL PARQUE SOLAR FOTOVOLTAICO “MONTESOL”

**1 DE AGOSTO DE 2024**

| <b>Nombre de la instalación:</b> | PFV MONTESOL |
| <b>Nº de informe y año de seguimiento:</b> | INFORME Nº1, AÑO 4 |

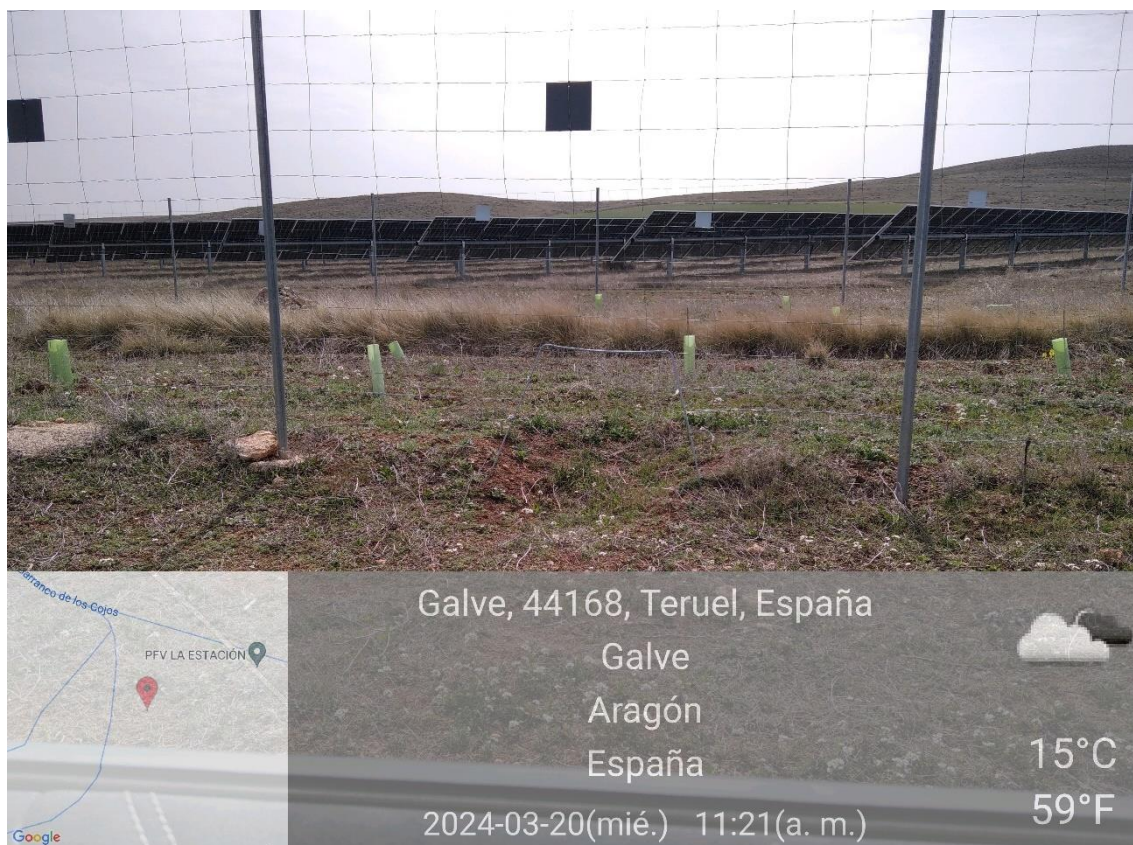
*Ilustración 1. Pasos de fauna.*

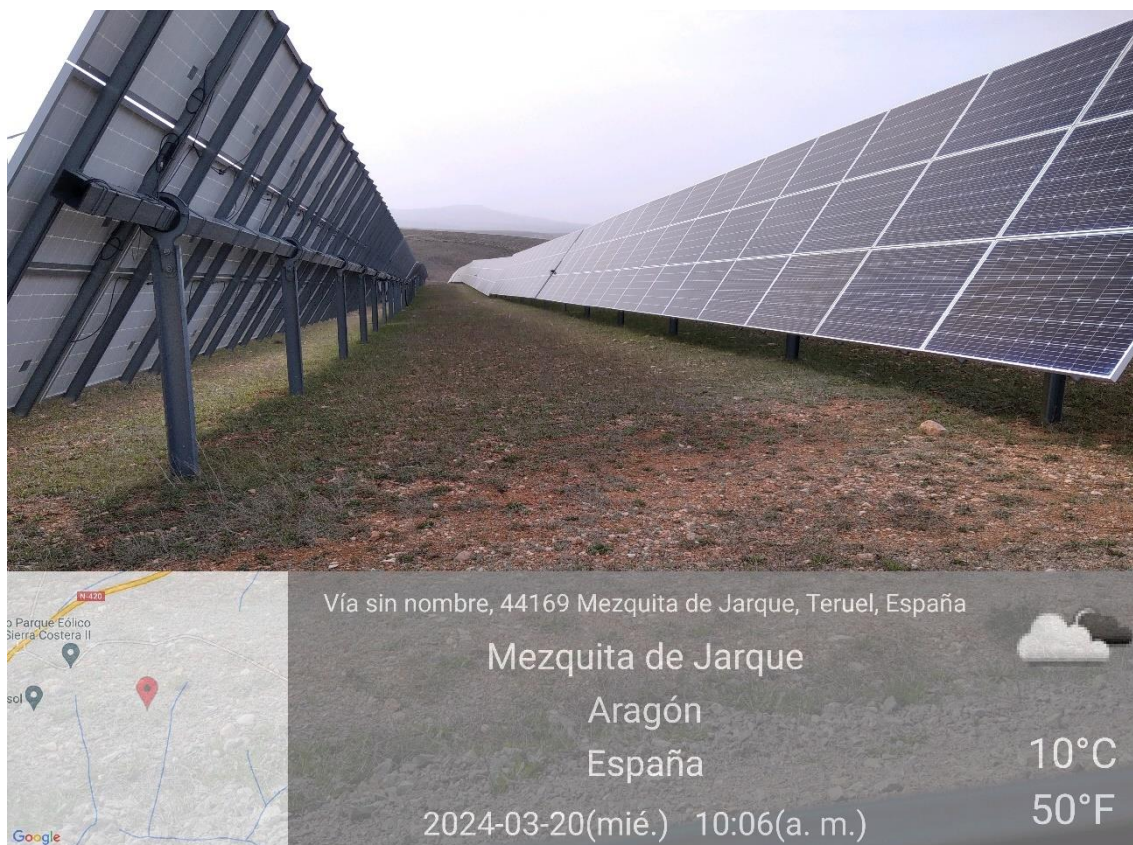
| Actuación | | Irregularidades en la vigilancia ambiental | | Irregularidades en la vigilancia ambiental |
|---|---|---|---|---|
| <b>Revegetaciones</b> | Revegetaciones en el interior del PFV.<br>Seguimiento del porcentaje de cobertura vegetal en el interior del PFV y comprobación de la no afectación a la vegetación natural existente en el interior de la planta solar | X | | Se observa una buena cobertura vegetal de forma general en el interior de los tres recintos vallados sin que llegue a entorpecer el rendimiento de las placas solares aunque está en crecimiento. |

Ilustración 2. Cobertura vegetal bajo placas.

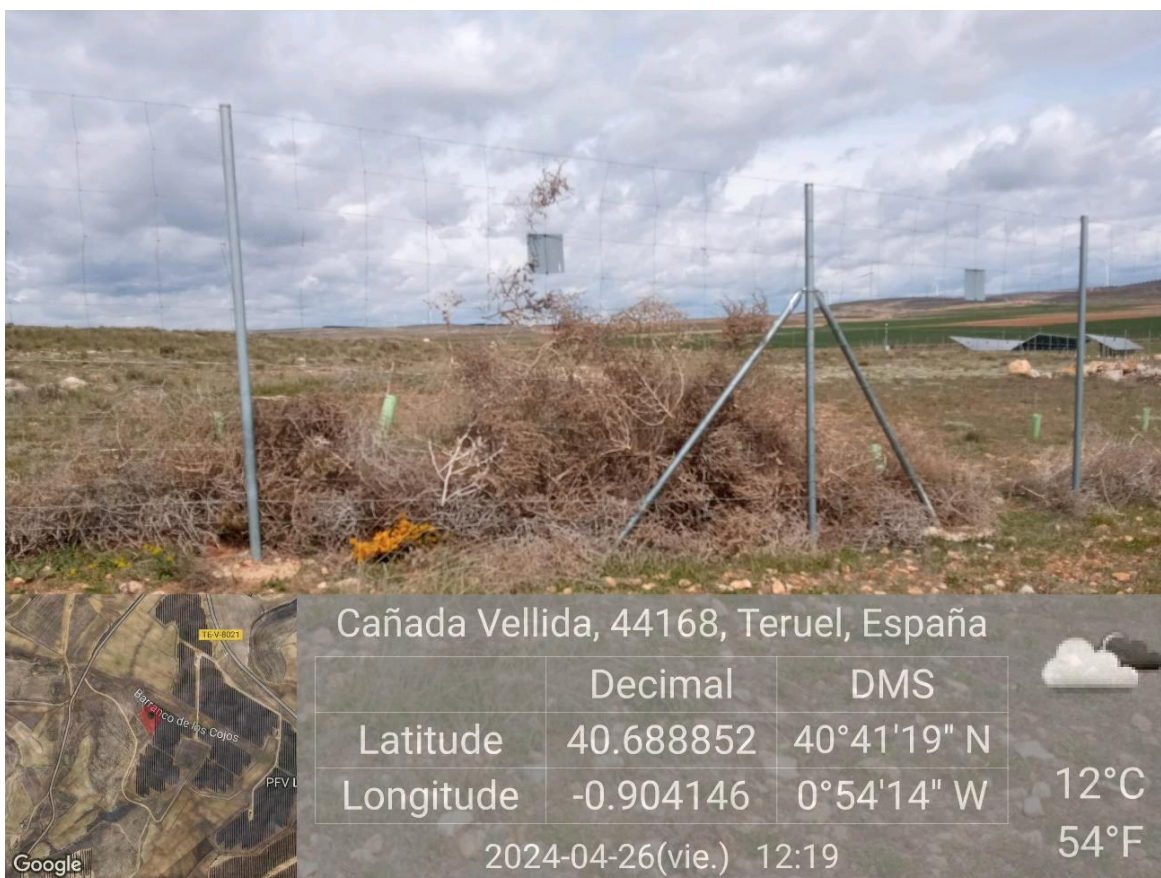
Ilustración 3. Acumulación de vegetación seca en el vallado del campo 3.

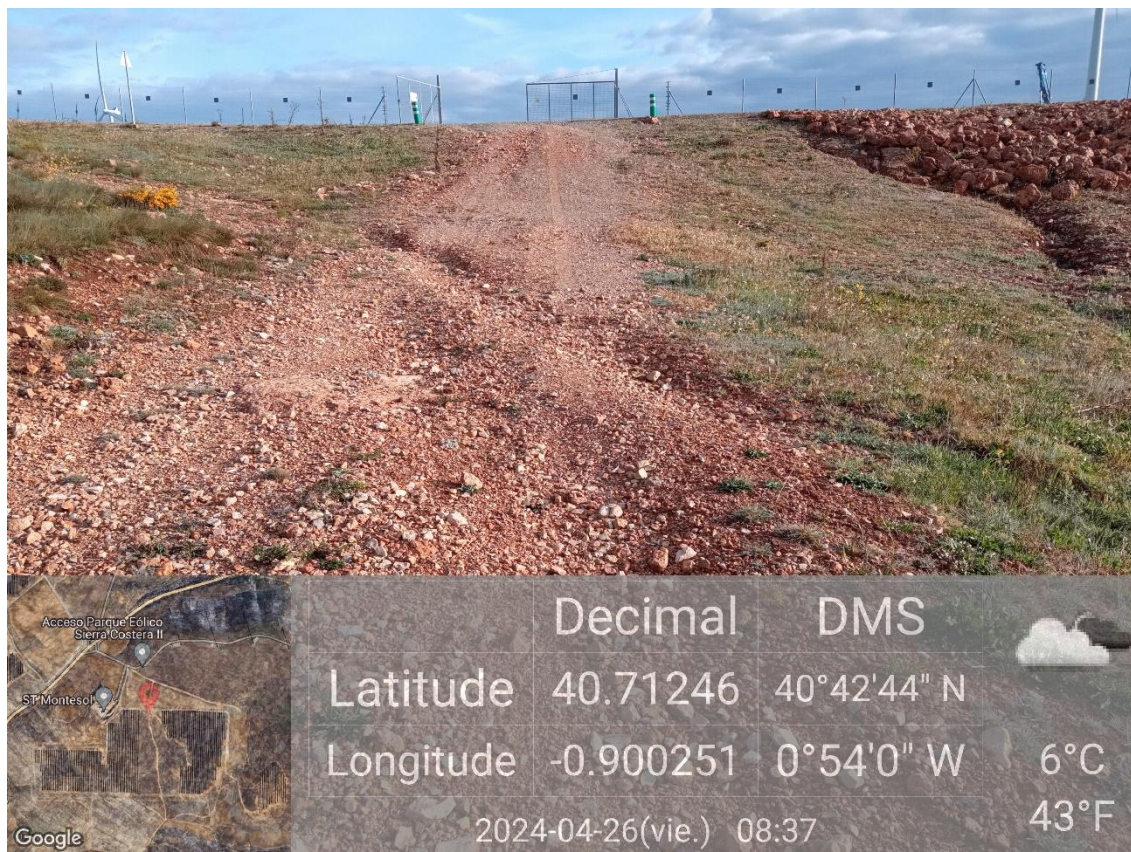
| Actuación | | Irregularidades en la vigilancia ambiental | | Irregularidades en la vigilancia ambiental |
|---|---|---|---|---|
| <b>Geología, Suelos y Erosión</b> | Comprobación de la no existencia de los potenciales procesos erosivos en zonas de terraplén, desmonte o | X | | Se corrobora el mantenimiento de los viales del interior de los vallados. Se vuelve a hacer notar signos de erosión en los |

Ilustración 4. Erosión del camino del campo 2.

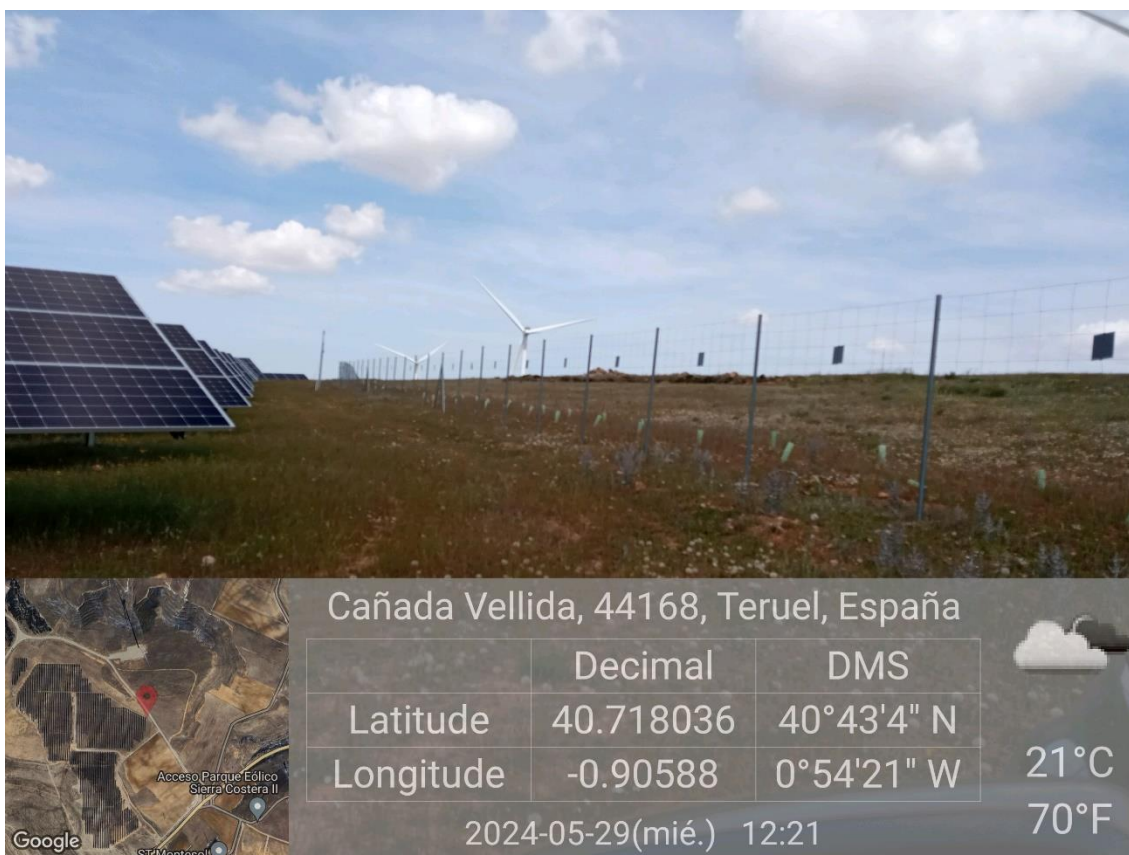
Ilustración 5. Estado del vallado y de la vegetación en el campo 1.

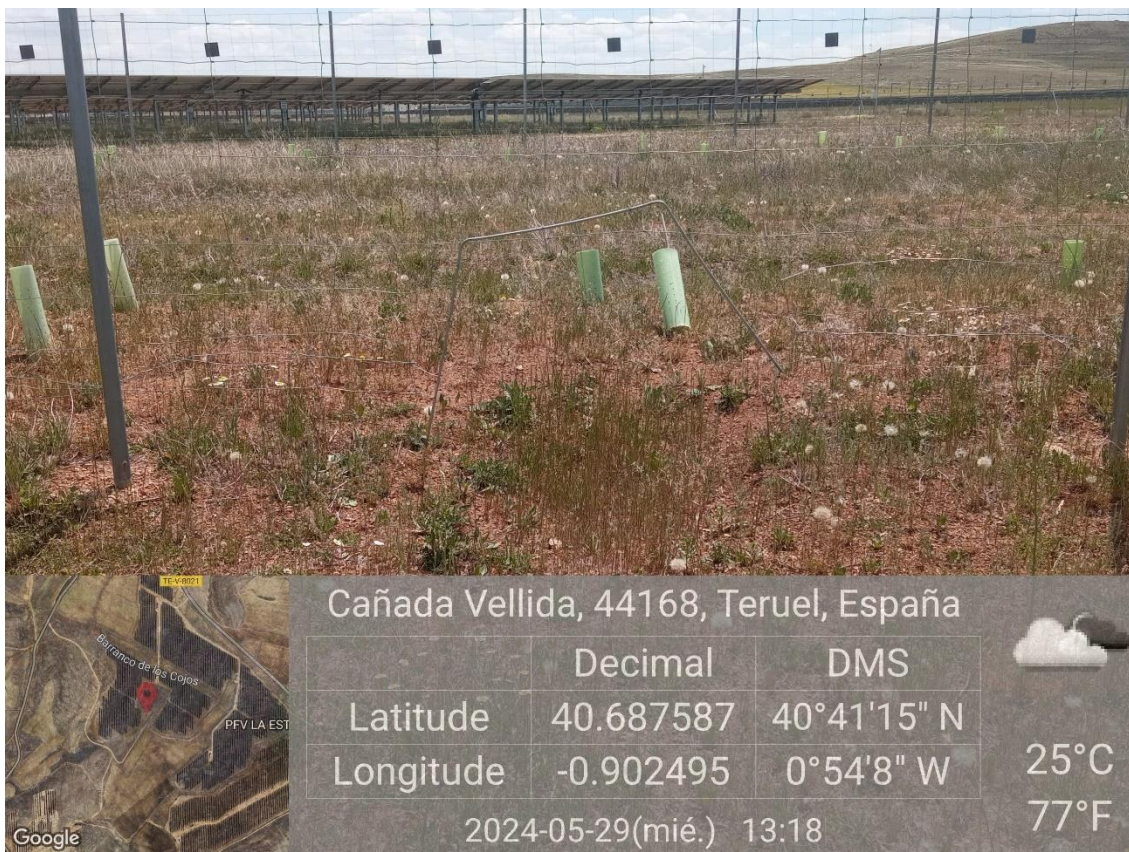
Ilustración 6. Paso de fauna del campo 3.

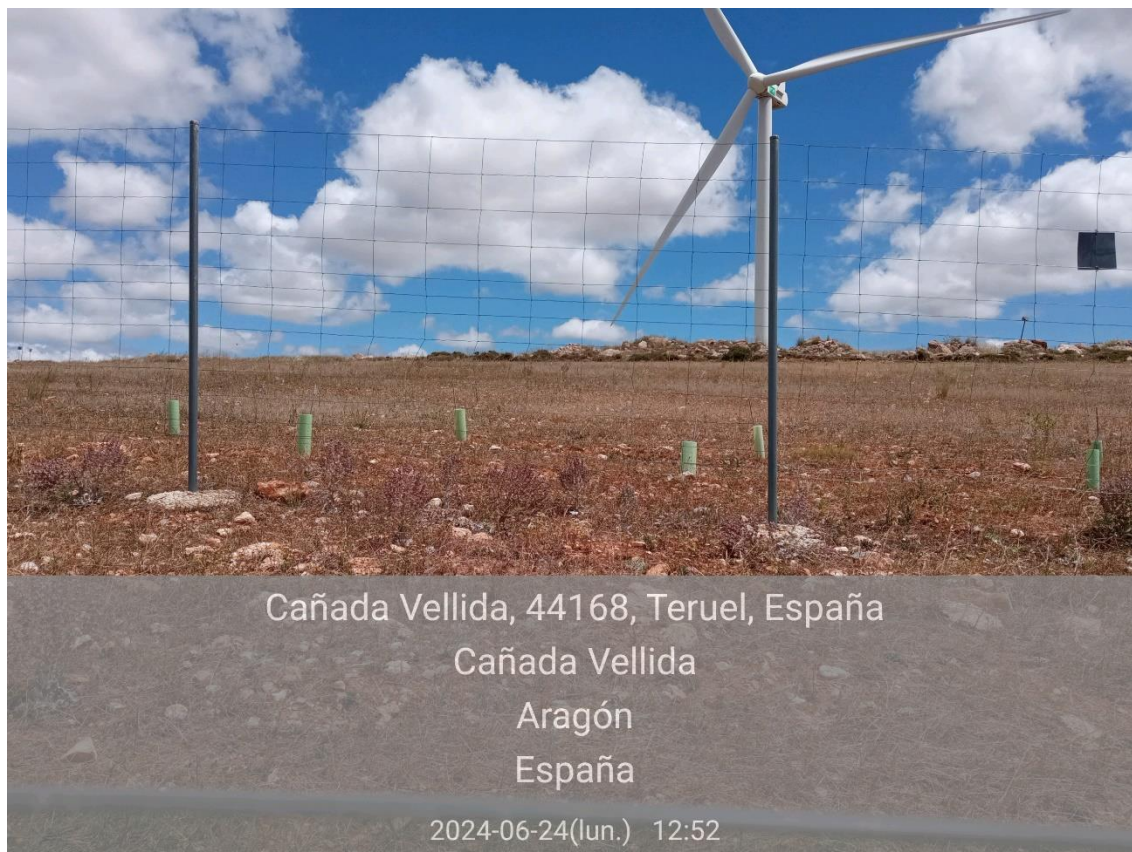
*Ilustración 7. Tramo del vallado el campo 1 sin placas anticolidión.*

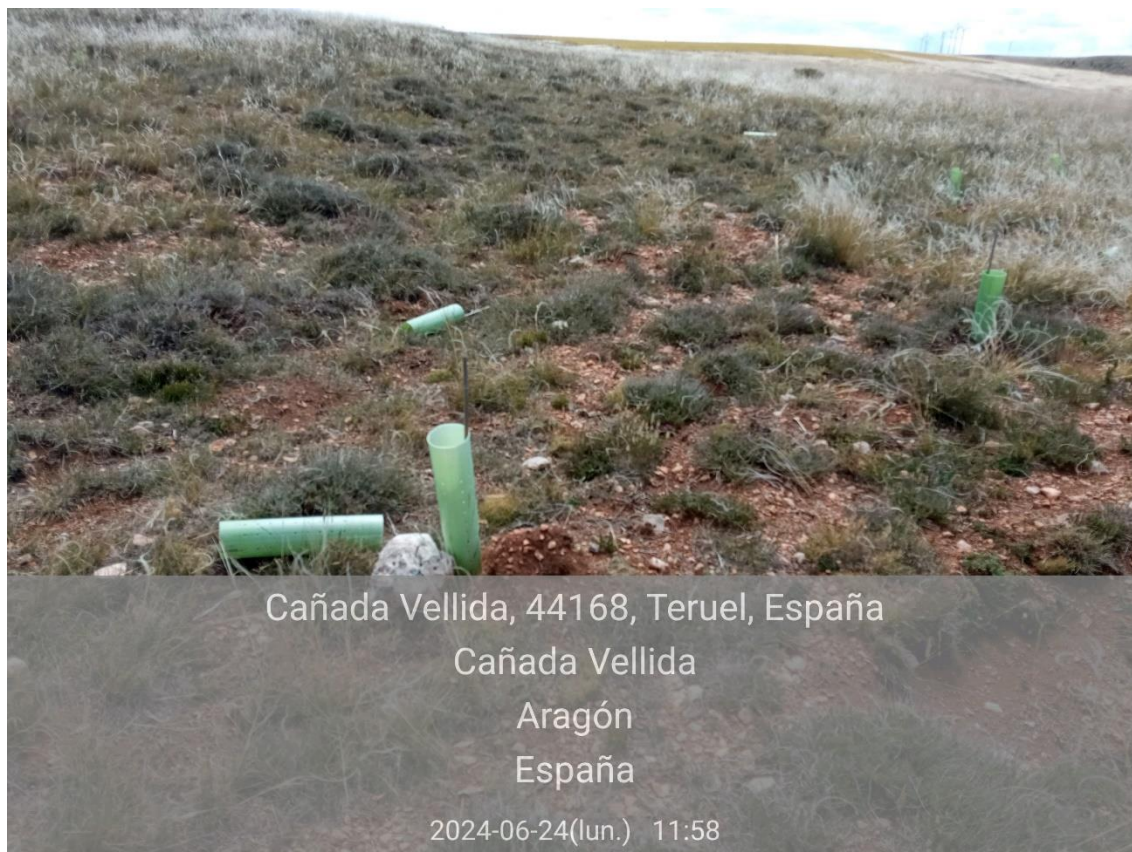
*Ilustración 8. Protectores de vegetación dispersos en el campo 3.*
