# INFORME CUATRIMESTRAL EN FASE DE EXPLOTACIÓN DEL PFV "MONTESOL"

| <b>Nombre de la instalación:</b> | PFV MONTESOL |
| <b>Nº de informe y año de seguimiento:</b> | INFORME Nº3, AÑO 4 |
| <b>Período que recoge el informe:</b> | NOVIEMBRE 2024 – FEBRERO 2025 |

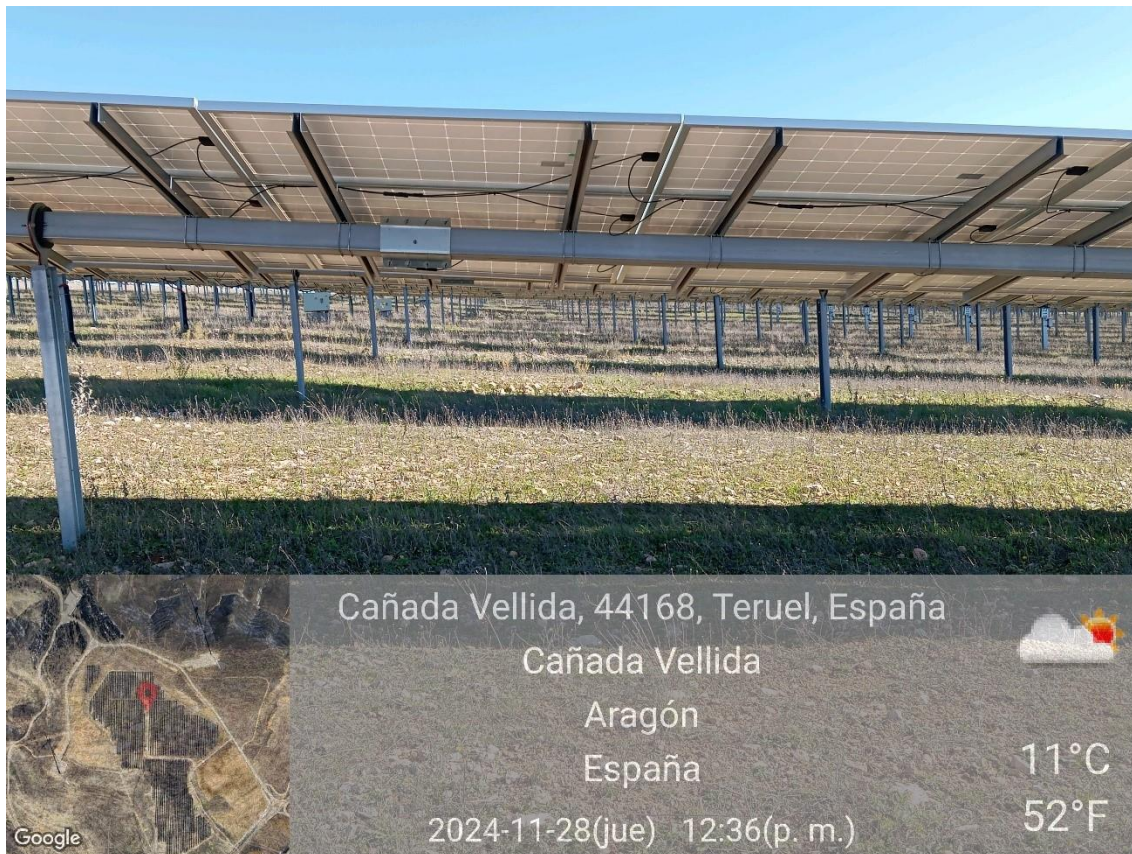
| ACTUACIÓN | | IRREGULARIDADES EN LA VIGILANCIA AMBIENTAL | | OBSERVACIONES EN LA VIGILANCIA AMBIENTAL |
|---|---|---|---|---|
| <b>Alondra ricotí</b> | Seguimiento de la recuperación del hábitat de la alondra ricotí | X | | Se observa un estado adecuado de la cobertura vegetal necesaria para la supervivencia de la alondra ricotí. |

Ilustración 1. Cobertura vegetal adecuada entre placas en la zona 1.

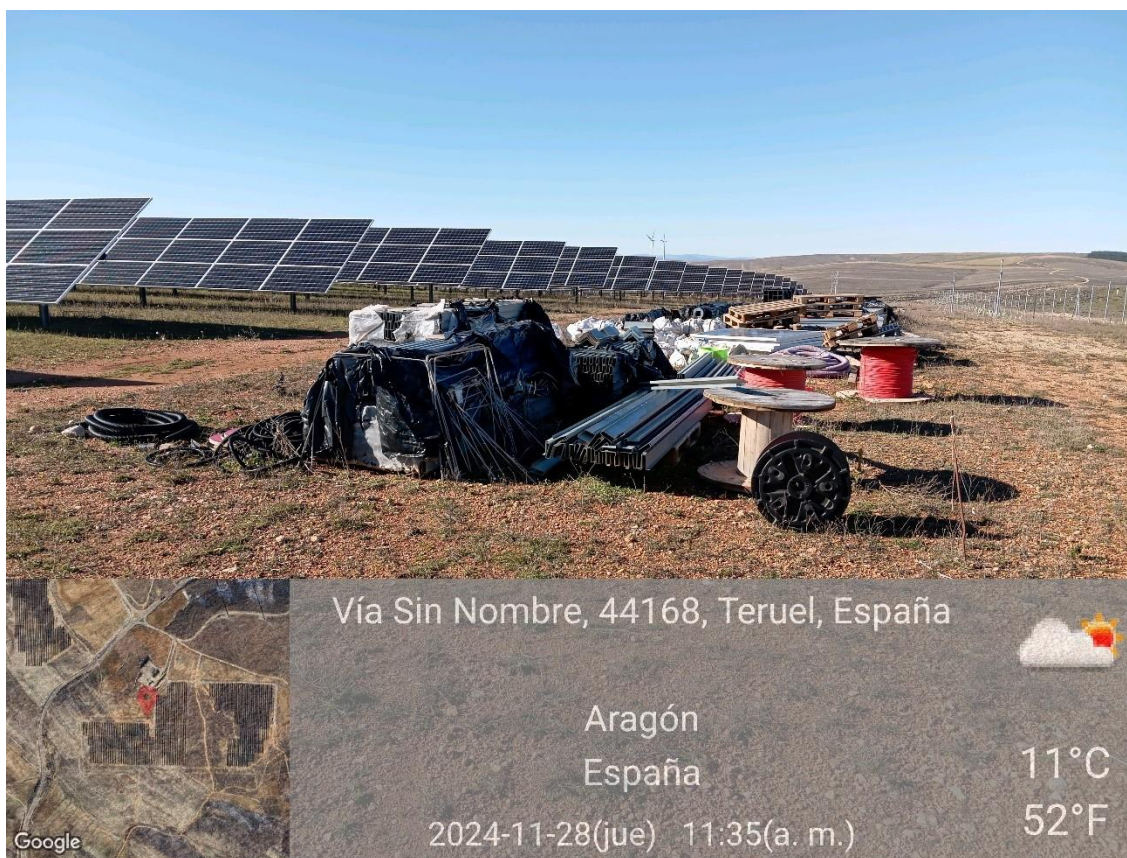
| ACTUACIÓN | | IRREGULARIDADES EN LA VIGILANCIA AMBIENTAL | | OBSERVACIONES EN LA VIGILANCIA AMBIENTAL |
|---|---|---|---|---|
| Gestión de residuos | Comprobación de la no existencia de residuos peligrosos y/o no peligrosos en el parque | | X | De manera general el interior del parque se encontró en un <b>buen estado de limpieza</b> , aunque se han |

| ACTUACIÓN | | IRREGULARIDADES EN LA VIGILANCIA AMBIENTAL | | OBSERVACIONES EN LA VIGILANCIA AMBIENTAL |
|---|---|---|---|---|
| | solar y comprobación de la correcta gestión y separación de los residuos | | | <p>encontrado bastantes tubos protectores desperdigados por todas las campas, siendo recomendable la realización periódica de <b>batidas de limpieza</b>.</p> <p>Además, la zona de acopio de materiales situada al oeste de la campa 2 genera <b>residuos plásticos</b> constantemente al estar rota la capa plástica que cubre los materiales.</p> |

Ilustración 2. Zona de acopio de materiales en la campa 2 que genera residuos plásticos.

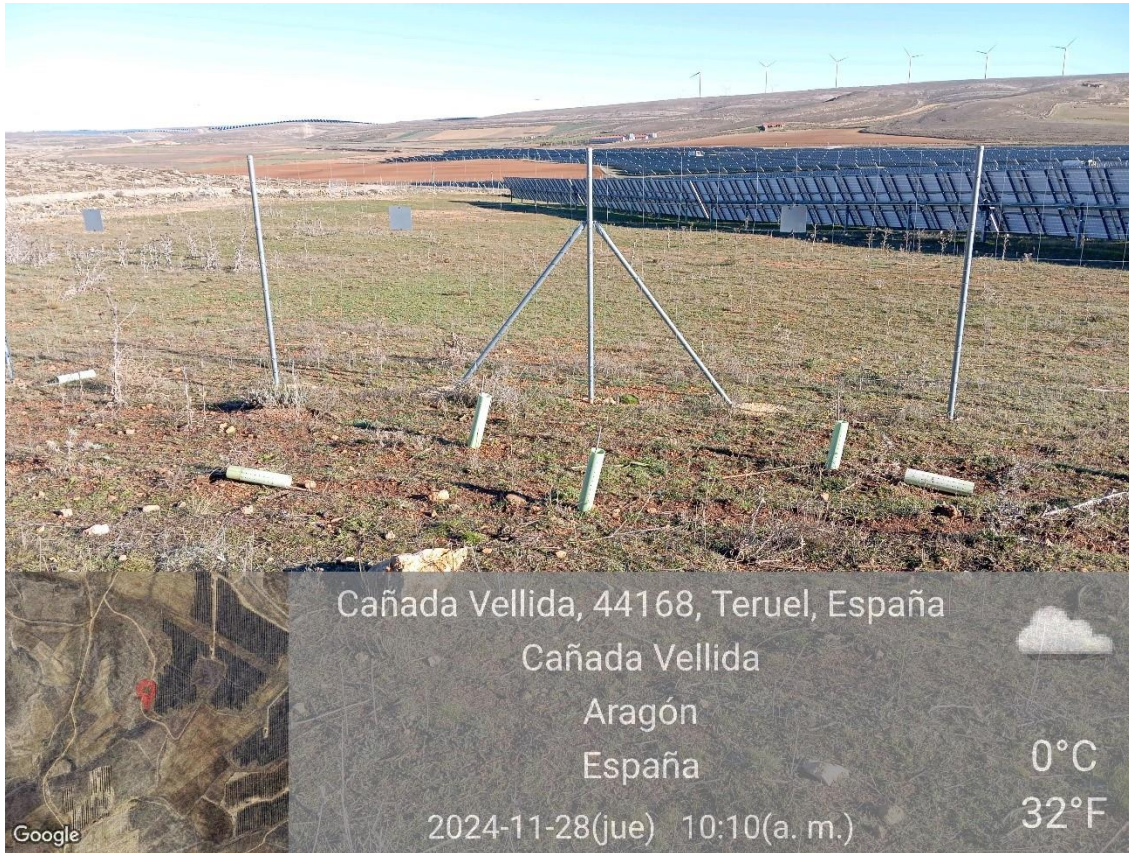
| ACTUACIÓN | | IRREGULARIDADES EN LA VIGILANCIA AMBIENTAL | | OBSERVACIONES EN LA VIGILANCIA AMBIENTAL |
|---|---|---|---|---|
| <b>Paisaje</b> | Control y seguimiento de la pantalla vegetal. Seguimiento del estado de salud de los plantones y | | X | <p>La pantalla vegetal presenta tramos con muchos tubos protectores caídos y alta mortalidad de plantones,</p> |

| ACTUACIÓN | | IRREGULARIDADES EN LA VIGILANCIA AMBIENTAL | | OBSERVACIONES EN LA VIGILANCIA AMBIENTAL |
|---|---|---|---|---|
| | control del porcentaje de supervivencia. | | | <p>por lo que se requiere la reposición de marras en las zonas revisadas en la visita extraordinaria del mes de octubre. Además, se ha confirmado la hipótesis de la mortalidad de los plantones debido a la <b>falta de riego</b> durante el verano, por lo que se requiere corregir este punto en el próximo periodo estival.</p> <p>Desde IBER <u>recomendamos la colocación de una pequeña varilla clavada dentro del protector para evitar que el viento o el ganado lo arrastre</u>, tal y como ya está colocada en la mayor parte de los tubos protectores.</p> |

Ilustración 3. Pantalla vegetal en mal estado al sur de la poligonal 3.

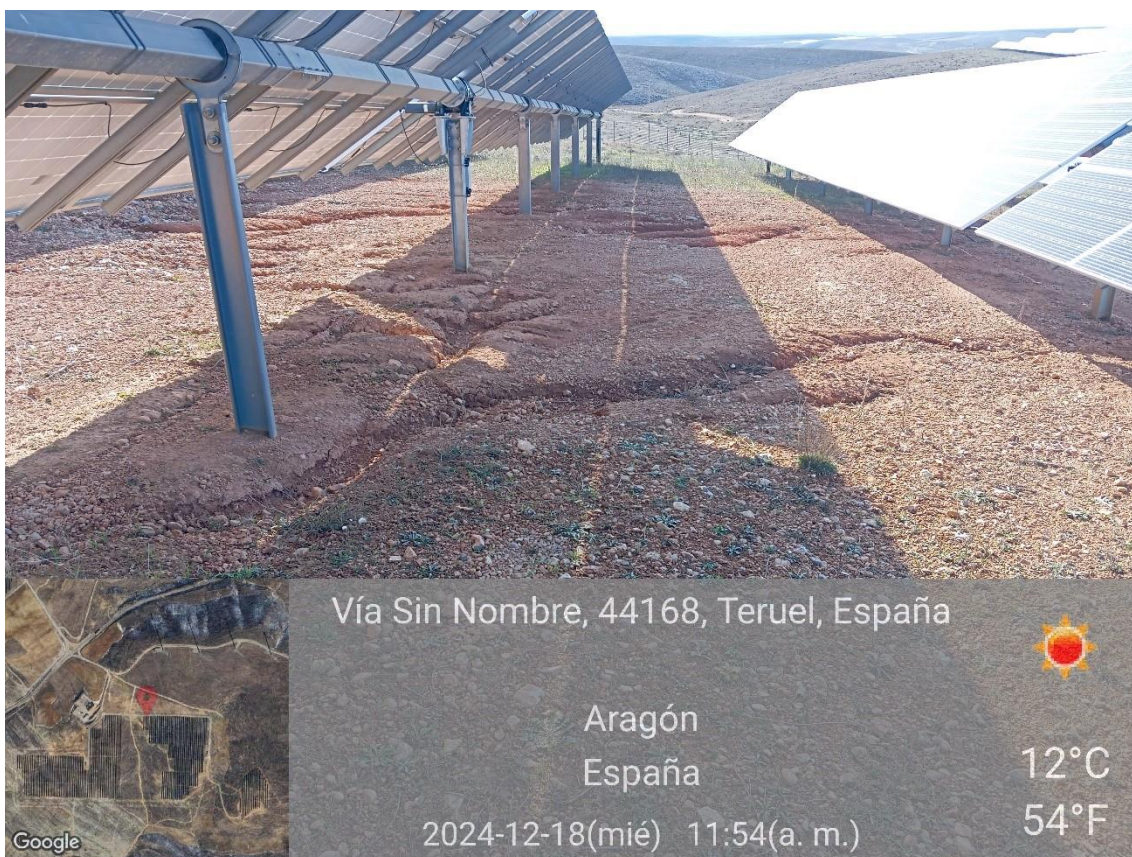
Ilustración 4. Erosión entre placas en la poligonal 2.

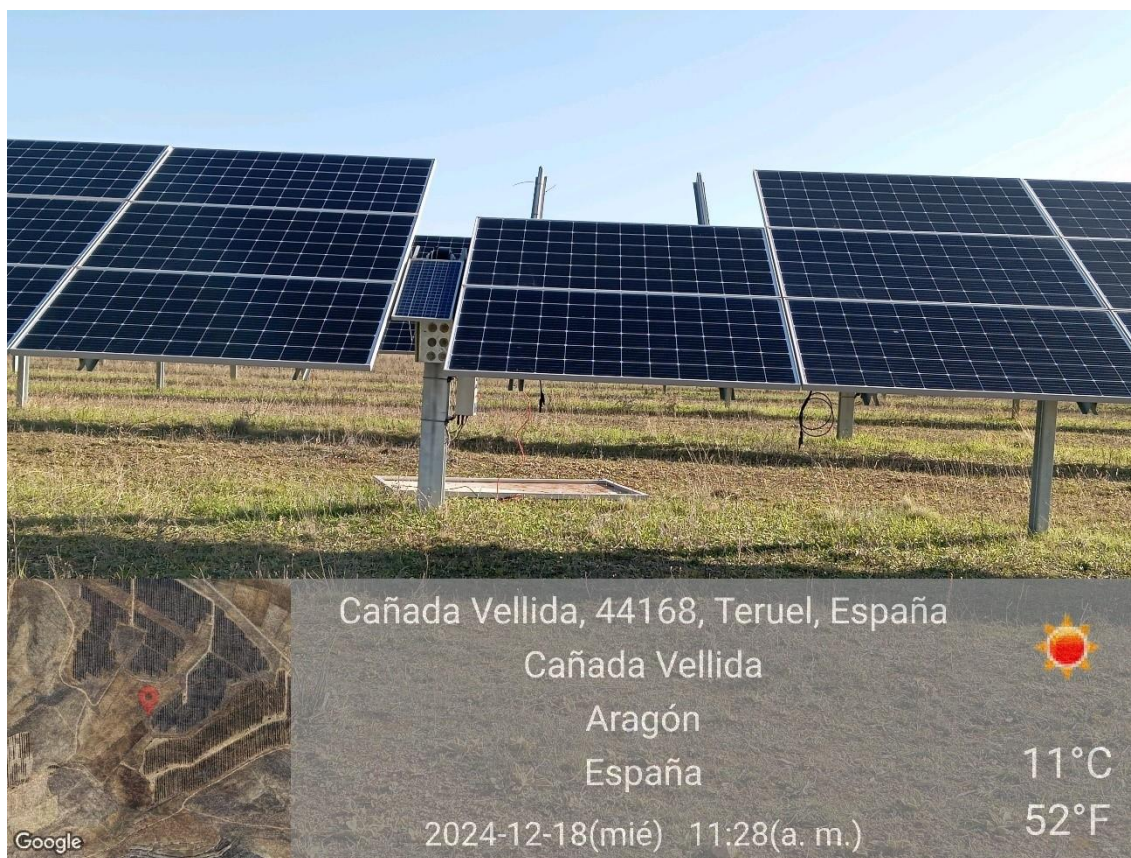
| ACTUACIÓN | | IRREGULARIDADES EN LA VIGILANCIA AMBIENTAL | | OBSERVACIONES EN LA VIGILANCIA AMBIENTAL |
|---|---|---|---|---|
| | | | | de los restos que se encuentran a su alrededor actualmente.<br><br>Además, se han encontrado dos <b>módulos fotovoltaicos tirados</b> al sur de la poligonal 3. |

Ilustración 5. Módulo fotovoltaico tirado al sur de la poligonal 3.

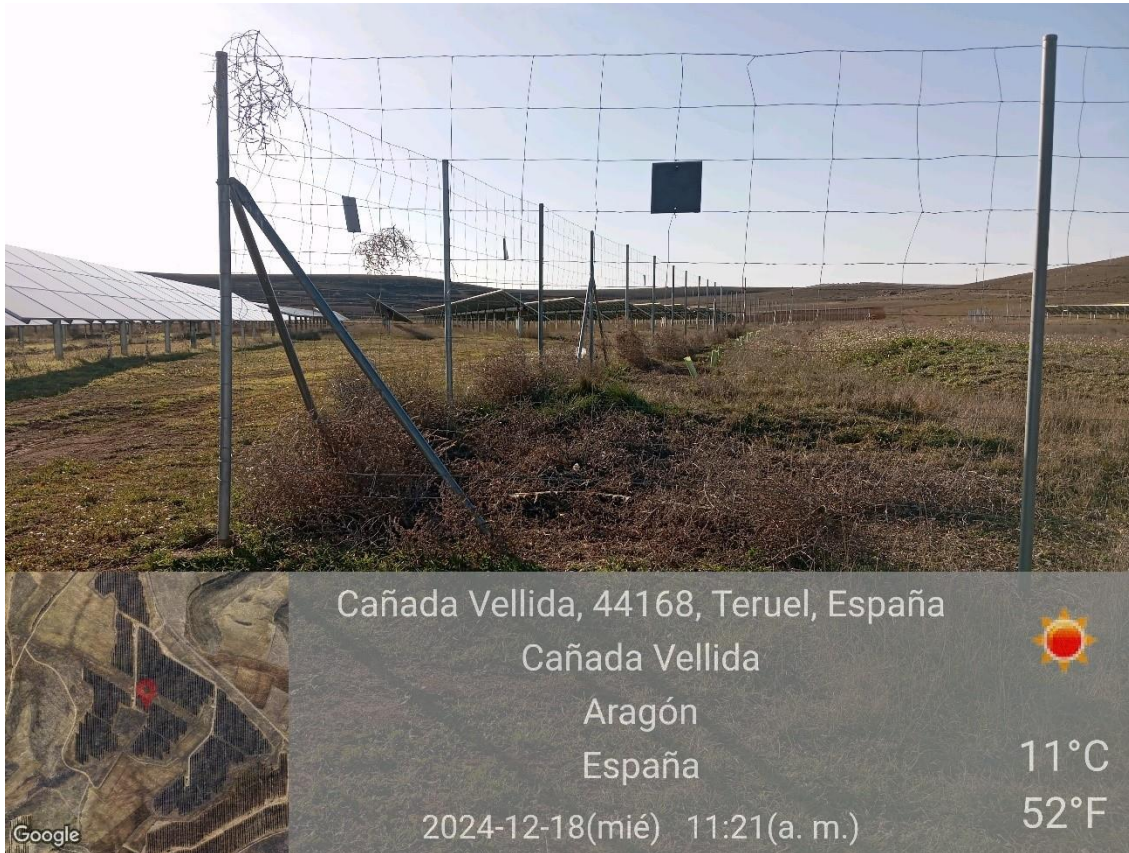
Ilustración 6. Restos de maleza en la poligonal 3.

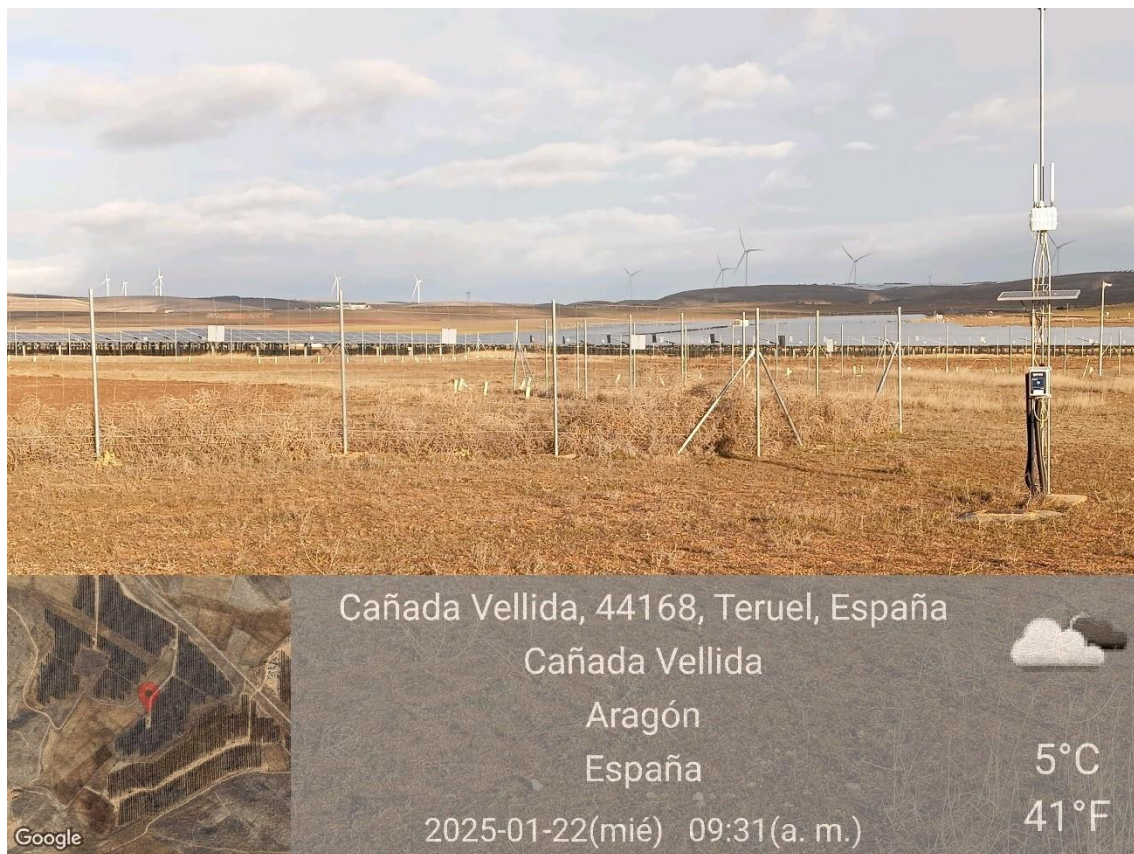
Ilustración 7. Maleza acumulada en el vallado de la poligonal 3.

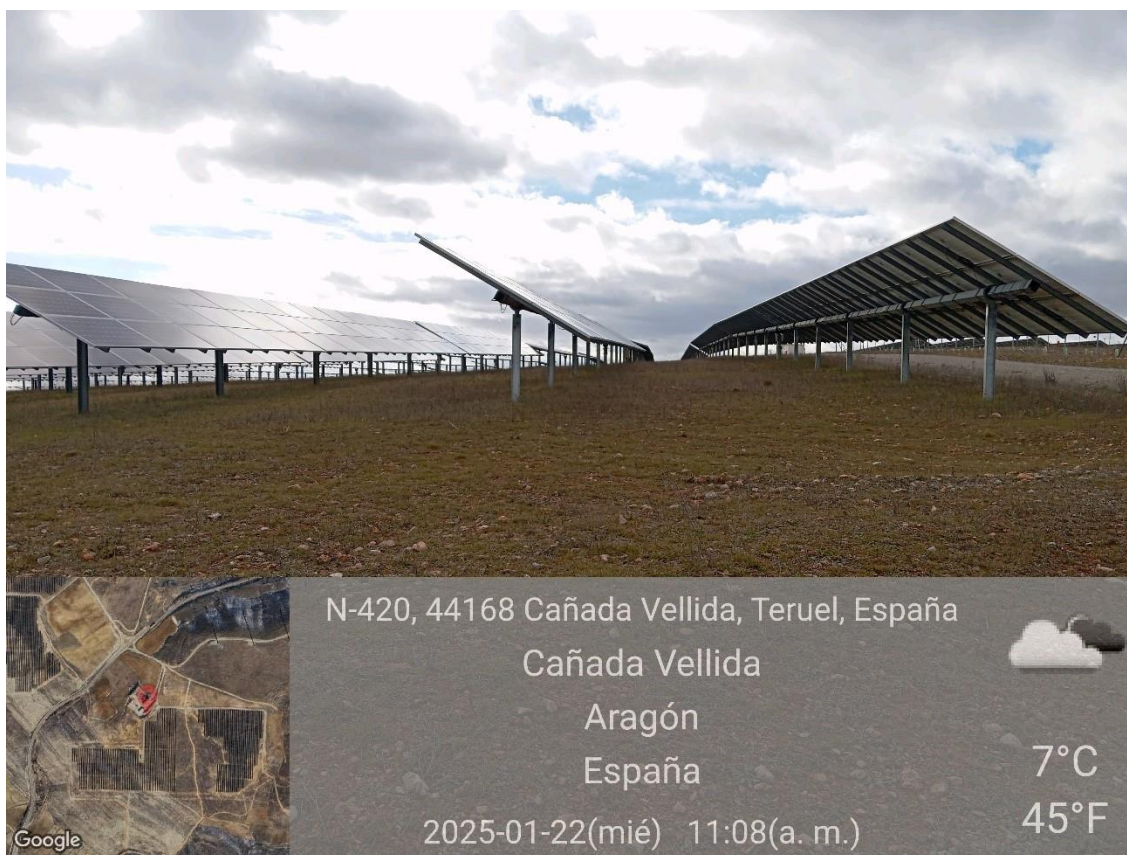
*Ilustración 8. Vegetación entre placas en buen estado en la poligonal 2.*

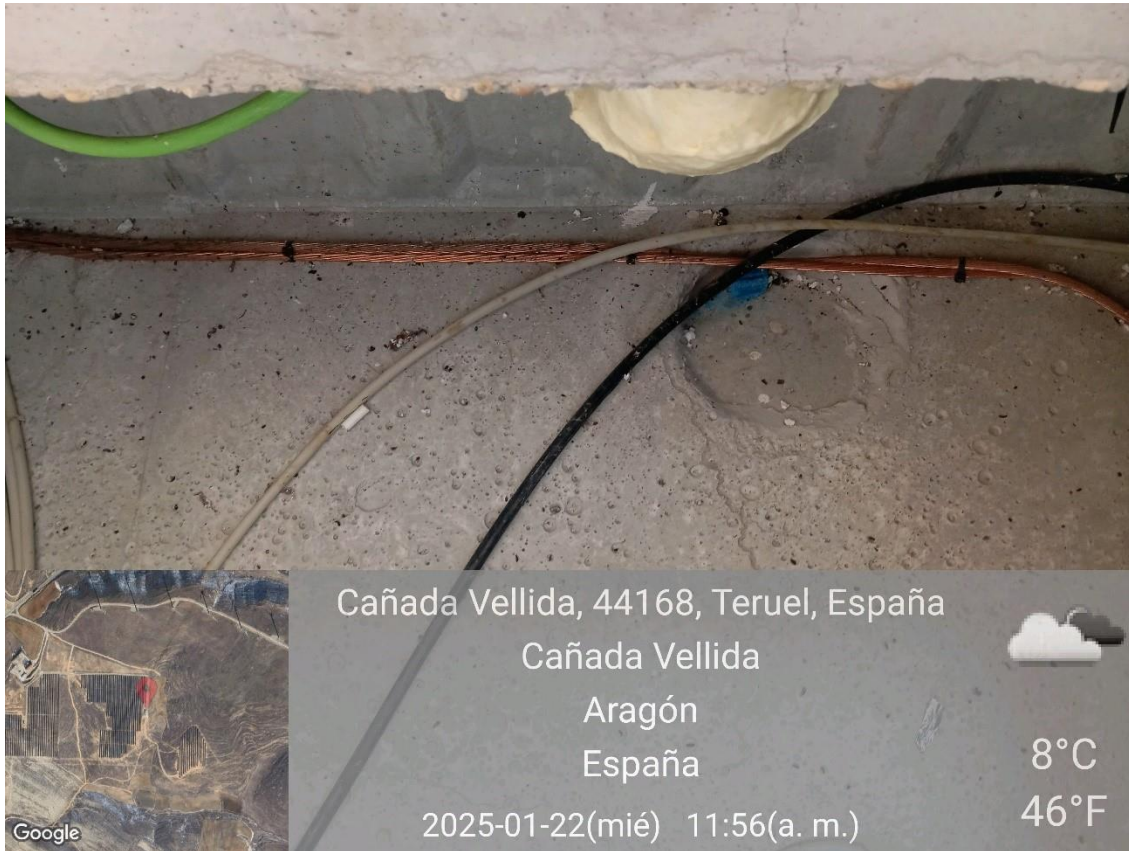
| ACTUACIÓN | | IRREGULARIDADES EN LA VIGILANCIA AMBIENTAL | | OBSERVACIONES EN LA VIGILANCIA AMBIENTAL |
|---|--|---|---|---|
| | | | | diciembre, del Patrimonio Natural y de la Biodiversidad, la cual prohíbe la tenencia, utilización y comercialización de procedimientos masivos o no selectivos para la captura o muerte de animales, incluyendo el uso de venenos. |

Ilustración 9. Arquetas de los centros transformadores con presencia de excrementos y veneno.

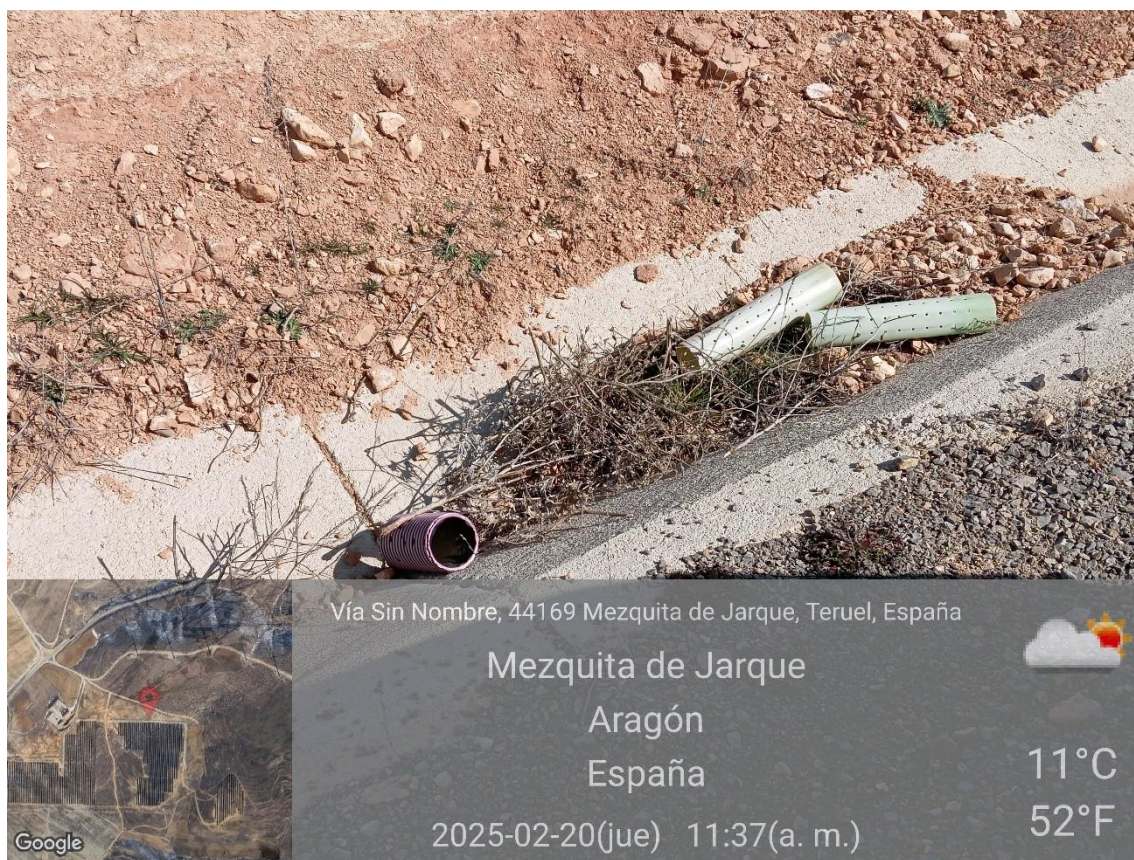
Ilustración 10. Tubos protectores en las canaletas de la poligonal 3.

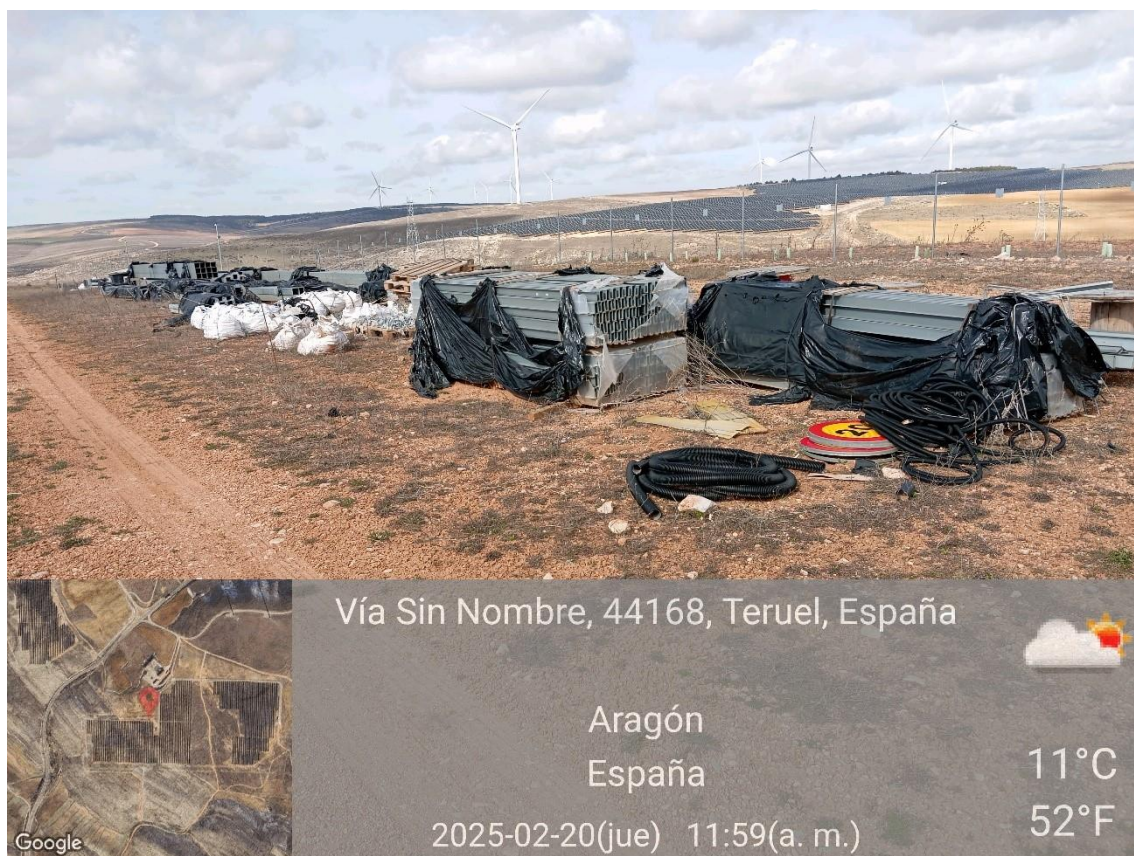
Ilustración 11. Zona de acopio de materiales en la campa 2.

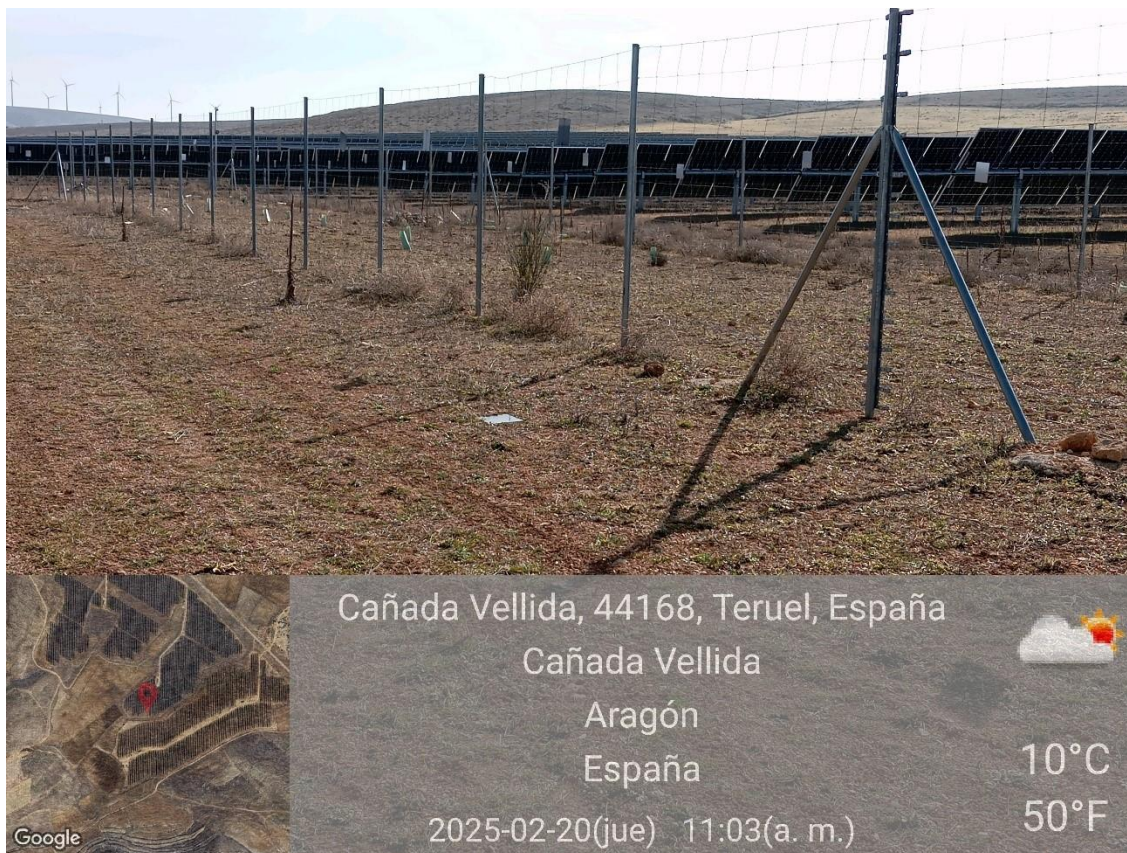
Ilustración 12. Placa anticollisión tirada al sur de la poligonal 3.
