**PALABRA SOLAR, S.L**

## **SEGUIMIENTO AMBIENTAL EN FASE DE EXPLOTACION INFORME 13**

### **“PLANTA FOTOVOLTAICA PALABRA SOLAR Y SUS INSTALACIONES DE EVACUACIÓN” ESCATRÓN (ZARAGOZA)**

| <b>Periodo que recoge el informe</b> | Marzo 2024 - Junio 2024 |

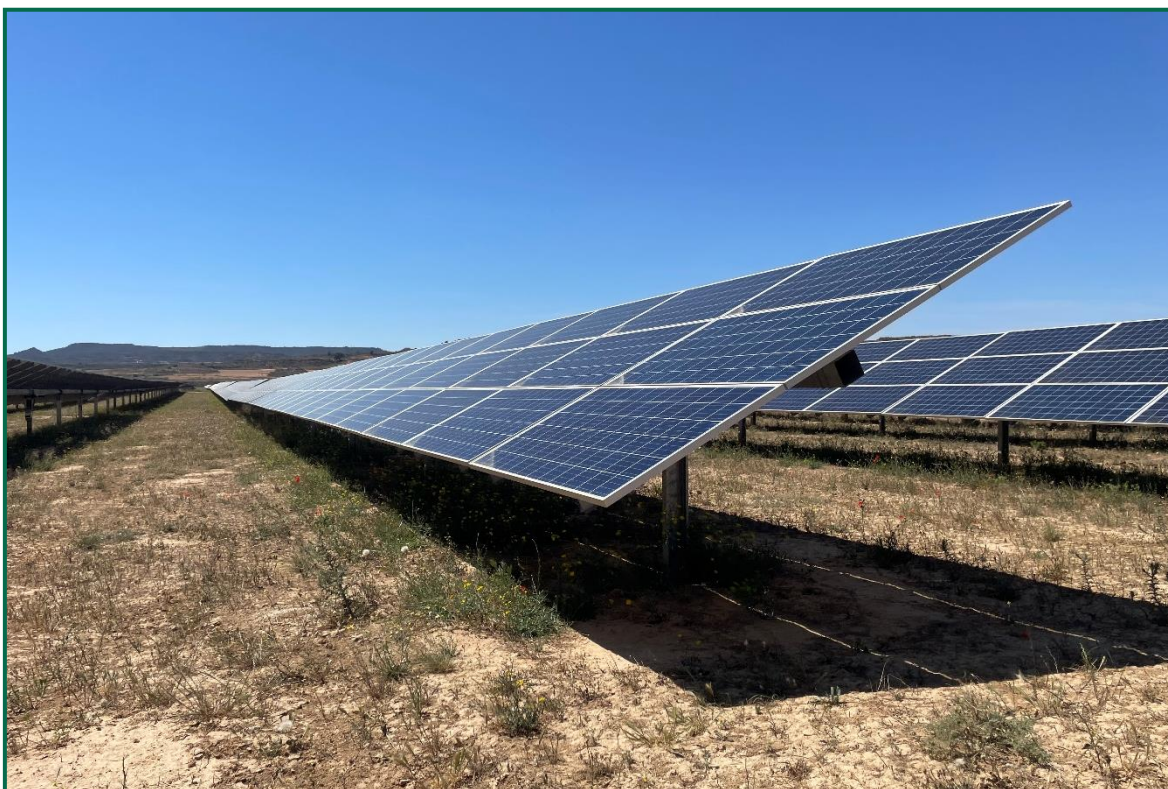
En el periodo que abarca este informe se ha introducido ganado ovino en todas las plantas solares con objeto de recortar esta vegetación, a la vez que aportan nutrientes al suelo. No se han utilizado herbicidas. Se ha realizado adicionalmente poda mecánica en las zonas donde no ha resultado suficiente con el ganado.

Fotografía 1. Vegetación entre placas actualmente.

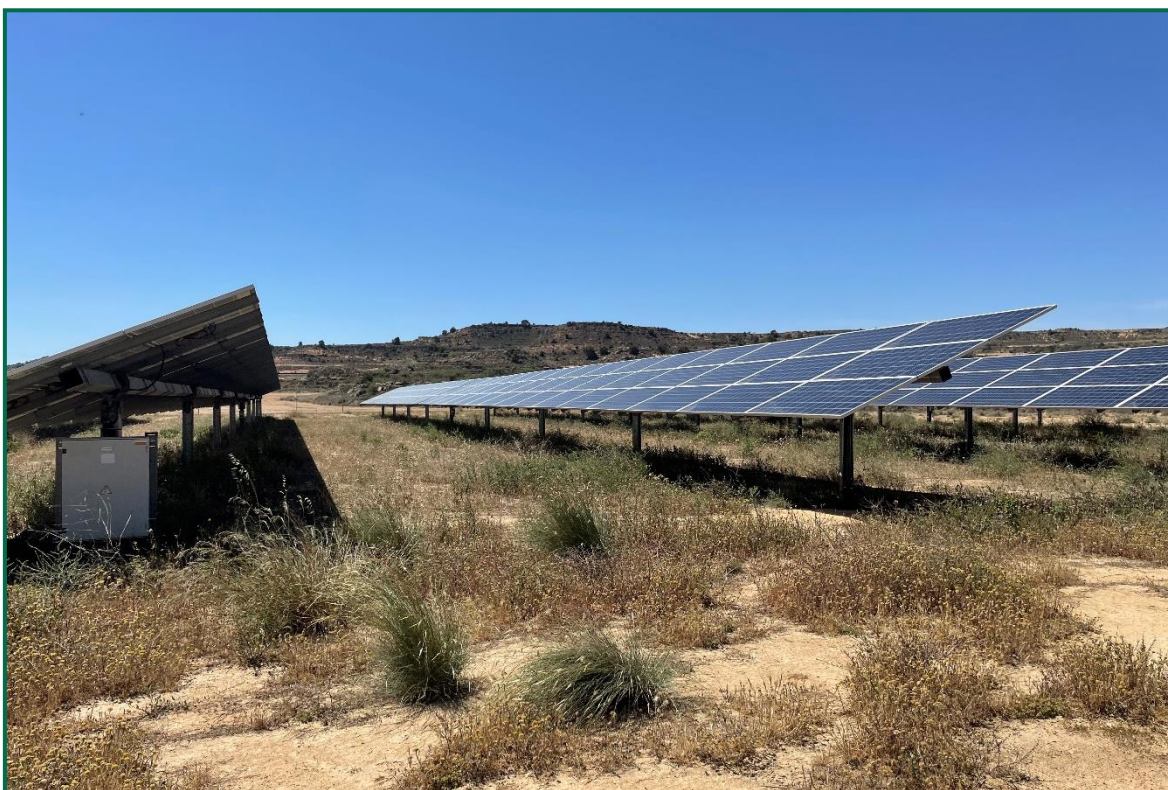
Fotografía 2. Vegetación entre placas actualmente.

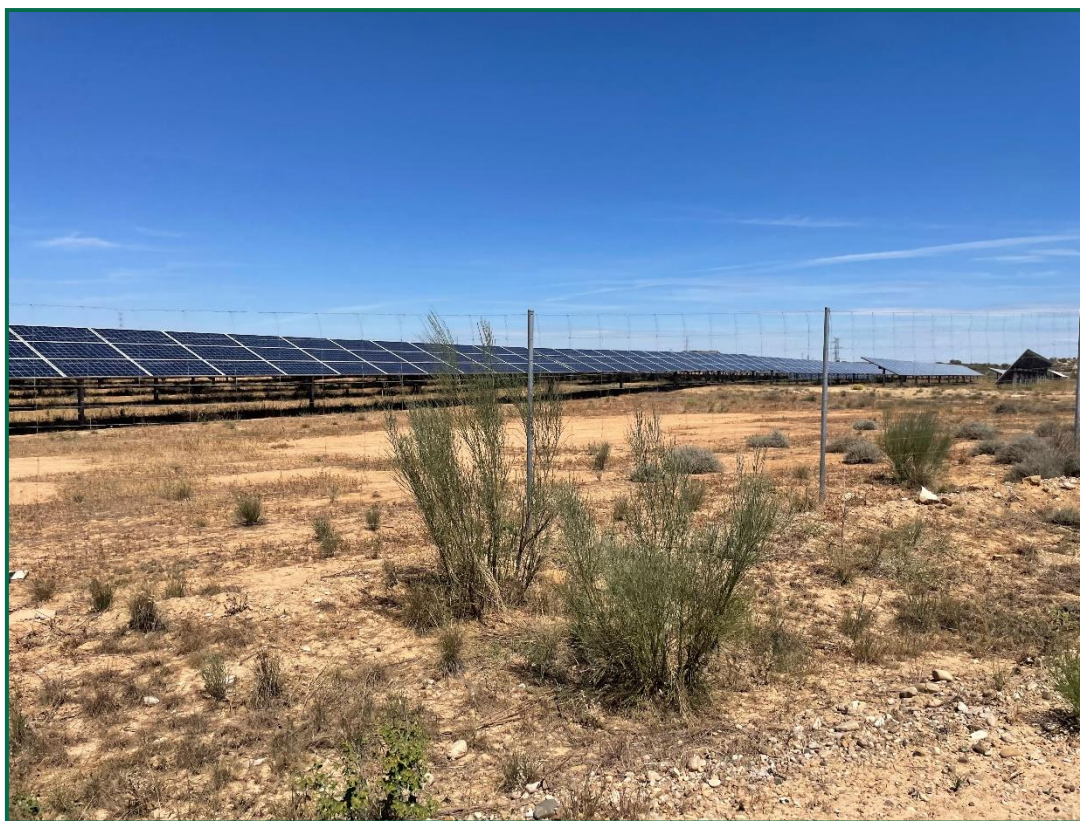
Se ha realizado un seguimiento de la evolución de las revegetaciones realizadas durante los meses de invierno de 2020. Estas plantas se desarrollan, aunque se ha observado la desaparición de ejemplares. Durante la primavera se produce un desarrollo de la vegetación espontánea de la zona, que en ocasiones compite con la vegetación plantada. En todo caso esta proliferación vegetal contribuye a evitar la erosión.

Fotografía 3. Zona revegetada.

Se está comenzando a reponer la vegetación plantada en 2020 en todas las zonas donde se realizaron plantaciones y estas no se han desarrollado como se esperaba o han desaparecido. Este cuatrimestre se ha llevado a cabo una reposición en todas las PFVs del grupo en la zona, actualmente se siguen reponiendo marras y realizando riegos.

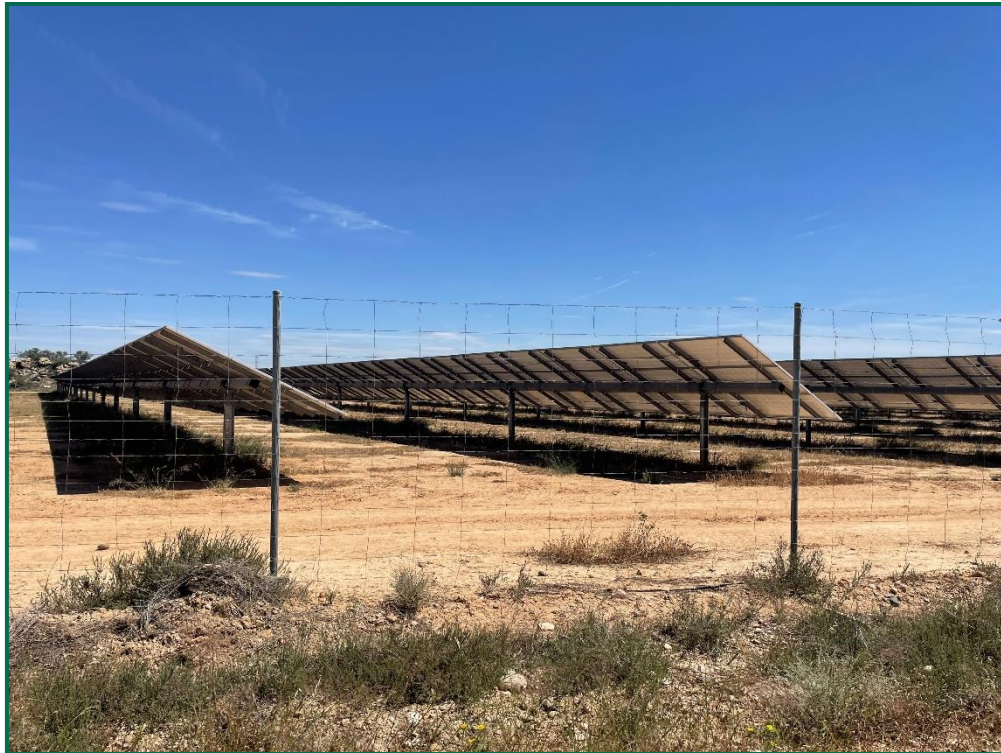
Respecto al vallado perimetral, se ha utilizado en todas las plantas malla cinegética que permite el paso de fauna de pequeño tamaño. Este vallado mide 2 metros de altura total y está formado por

una serie de alambres verticales y horizontales, con una separación entre los verticales de 30cm, y entre los horizontales de mínimo 15cm en la línea inferior. Este vallado no presenta elementos cortantes ni punzantes.

Fotografía 4. Vallado perimetral.

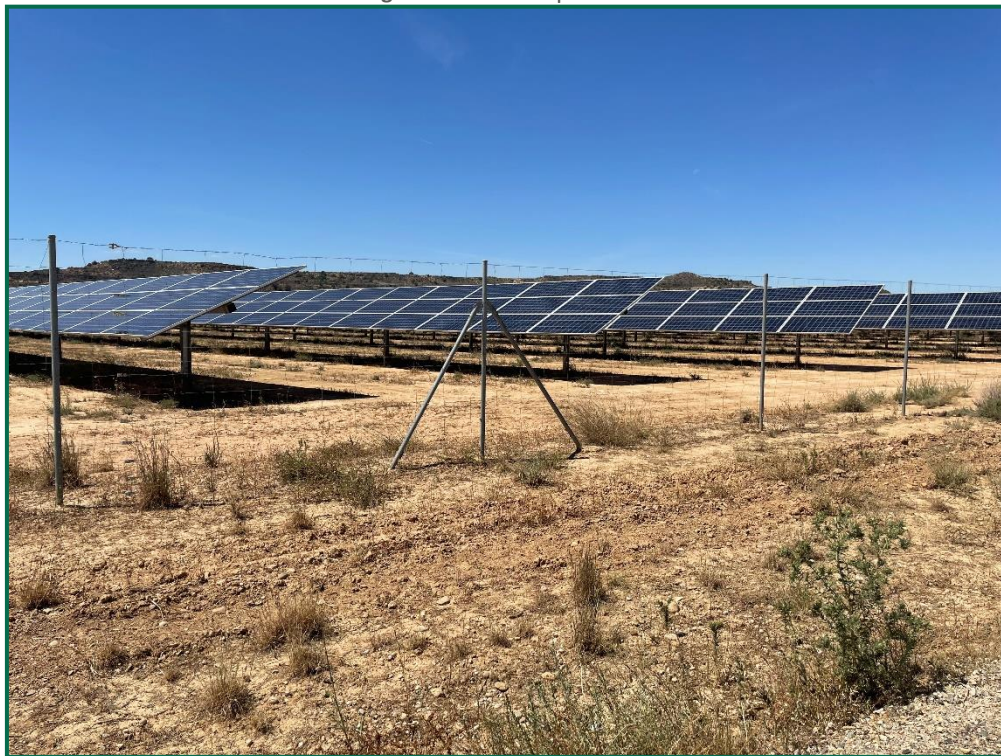
Fotografía 5. Vallado perimetral.

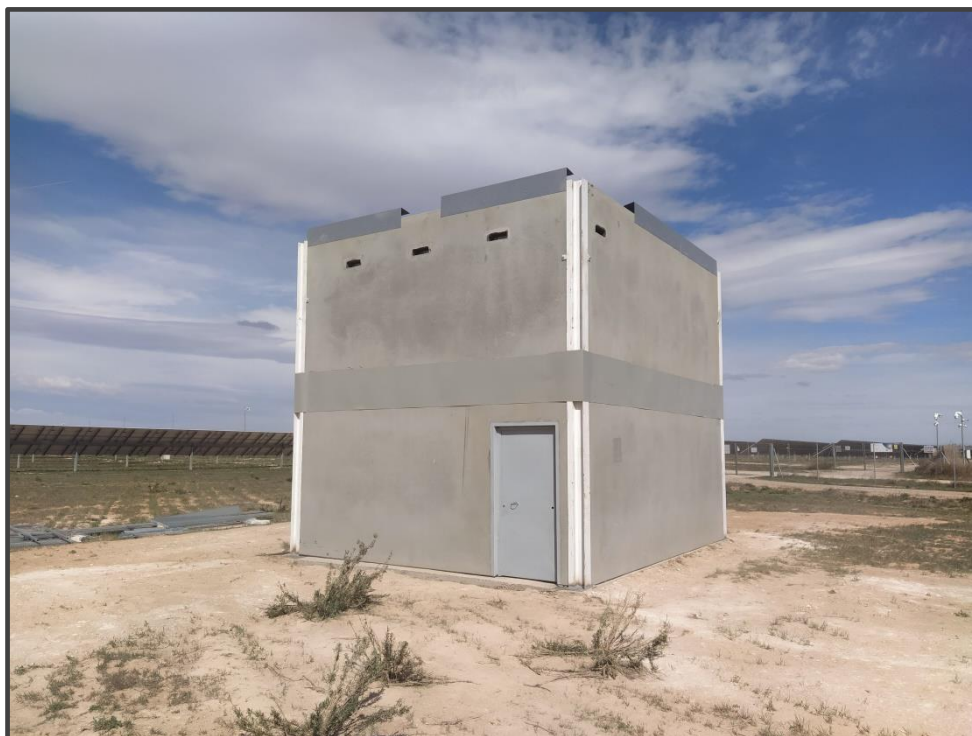
Por el momento no ha sido ocupado por parejas de cernícalo primilla. En futuras fases se contempla la posibilidad de introducción de ejemplares criados en cautividad en caso de no ser ocupado de forma espontánea.

Fotografía 6. Exterior del primillar de nueva construcción.

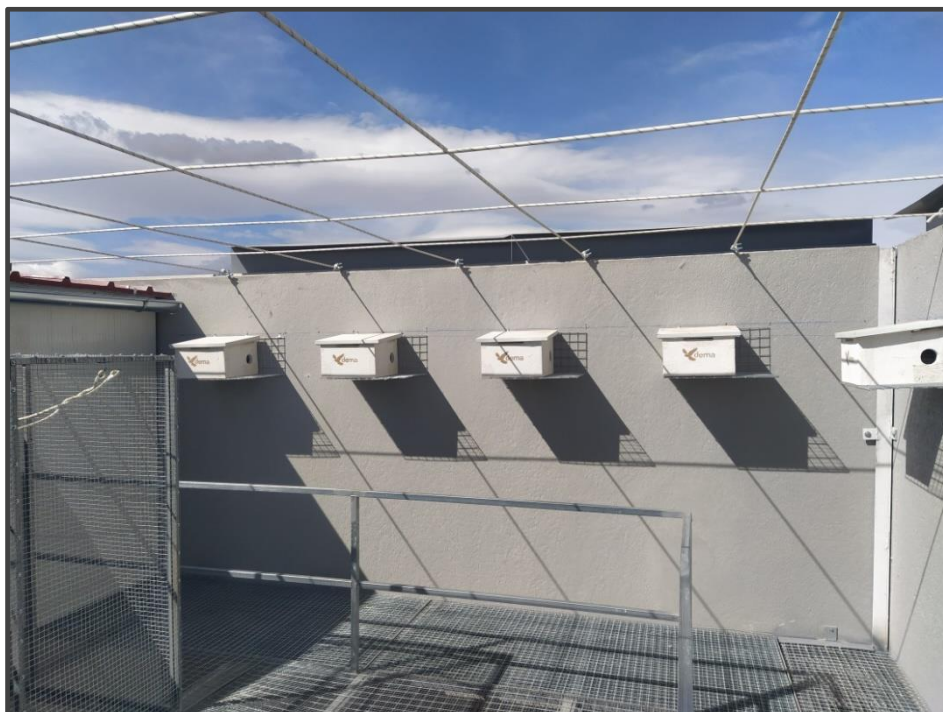
Fotografía 7. Interior del primillar, cajas nido.

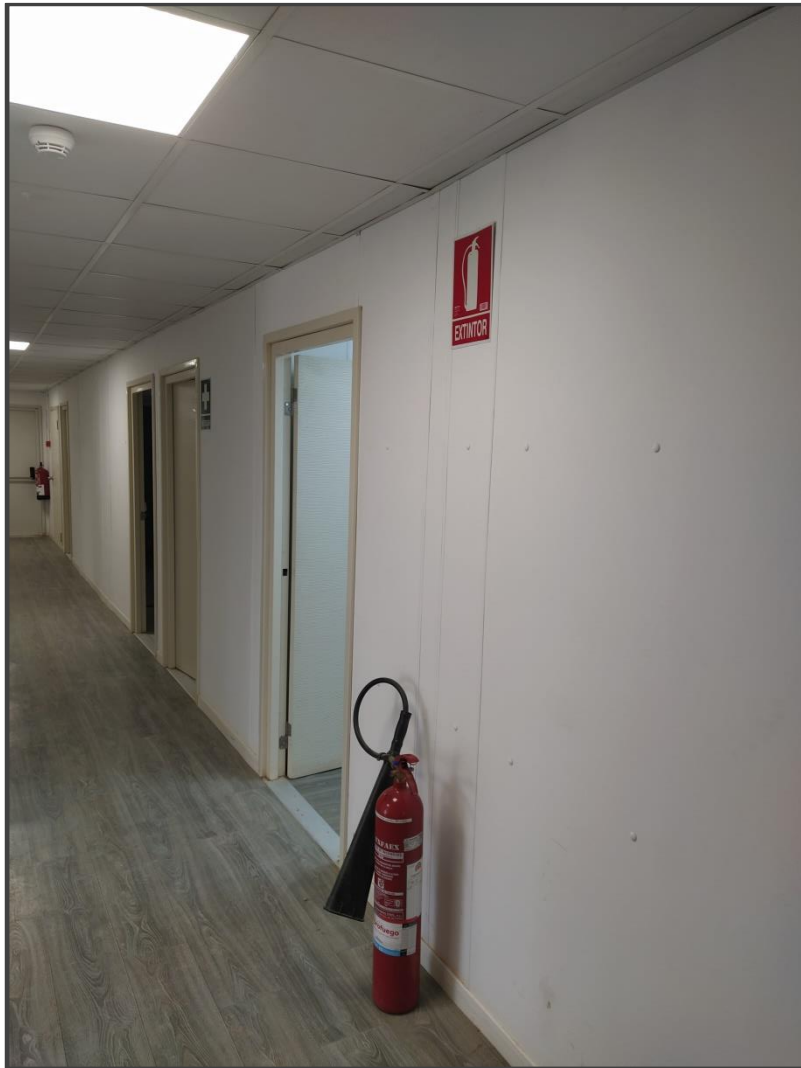
En las visitas se ha comprobado la disposición de equipos extintores de incendios en las instalaciones. Los extintores se encuentran ubicados en los edificios y en la Subestación.

Fotografía 31. Extintores en edificio de control.
