PLANTA SOLAR FOTOVOLTAICA (FV)
“PLANA DE LA PENA 1” DE 50 MWp”

Programa de Vigilancia Ambiental

Nombre de la instalación:	FV PLANA DE LA PENA 1
Provincia/s ubicación de la instalación:	ZARAGOZA
Nombre del titular:	PLANTA SOLAR OPDE 12 S.L.
CIF del titular:	B-71.344.741
Nombre de la empresa de vigilancia:	ARGUSTEC S.L.
Tipo de EIA:	ORDINARIA
Informe de FASE de:	CONSTRUCCIÓN
Periodicidad del informe según DIA:	MENSUAL
Año de seguimiento n.º:	AÑO 2
N.º de informe y año de seguimiento	INFORME N.º 7 DEL AÑO 2
Período que recoge el informe:	MARZO 2024

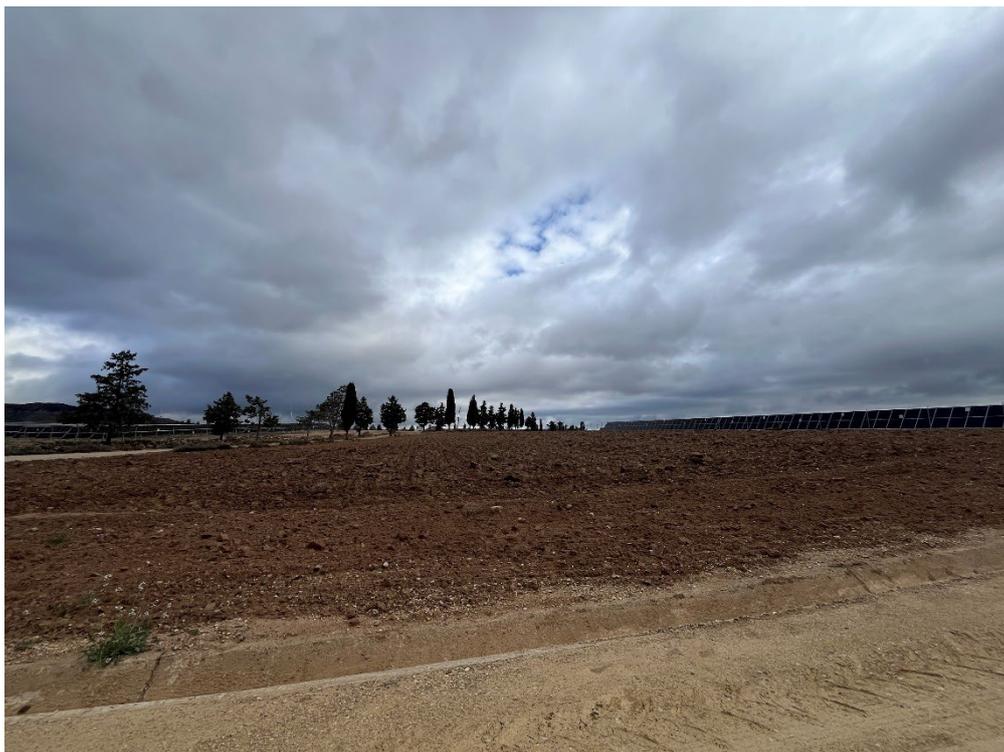
Durante este mes, se ha llevado a cabo la restauración de las instalaciones auxiliares y las zonas de servidumbre que pudieron verse afectadas por el transcurso de la obra.

Figura 2 Restauración de los terrenos afectados

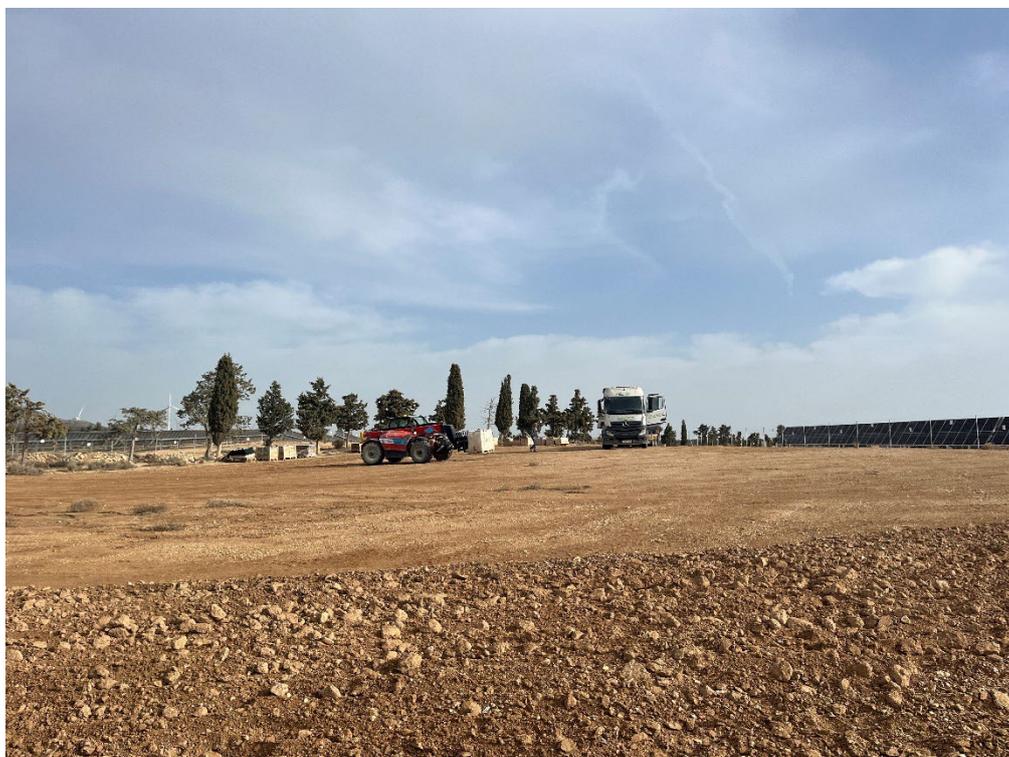
Se ha llevado a cabo la retirada del punto limpio de residuos peligrosos y no peligrosos.

Figura 3 Retirada del punto limpio de residuos no peligrosos

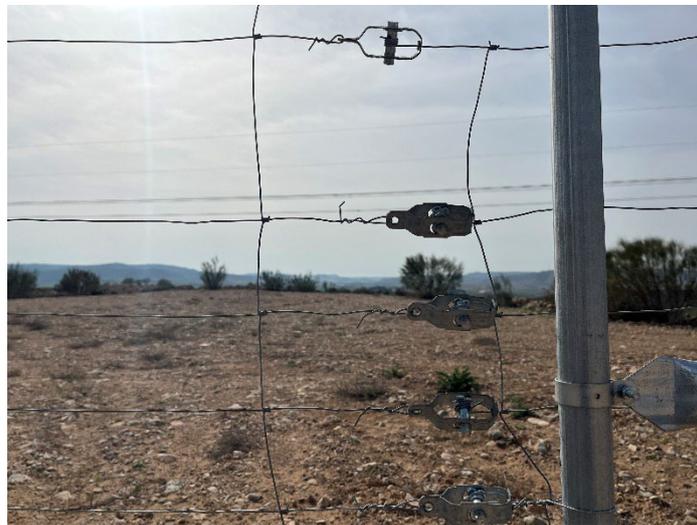
La instalación del vallado perimetral finalizó en el mes de enero, pero todavía no se ha llevado a cabo la subsanación de los elementos punzantes que se encuentran de forma abundante en el vallado perimetral.

Figura 4 Elementos punzantes

32	Después de semanas, todavía no se han instalado todas las placas esteparias en el vallado, ni se ha realizado la apertura de los pasos de fauna, así como la subsanación de los elementos punzantes.	30/06/2023	28

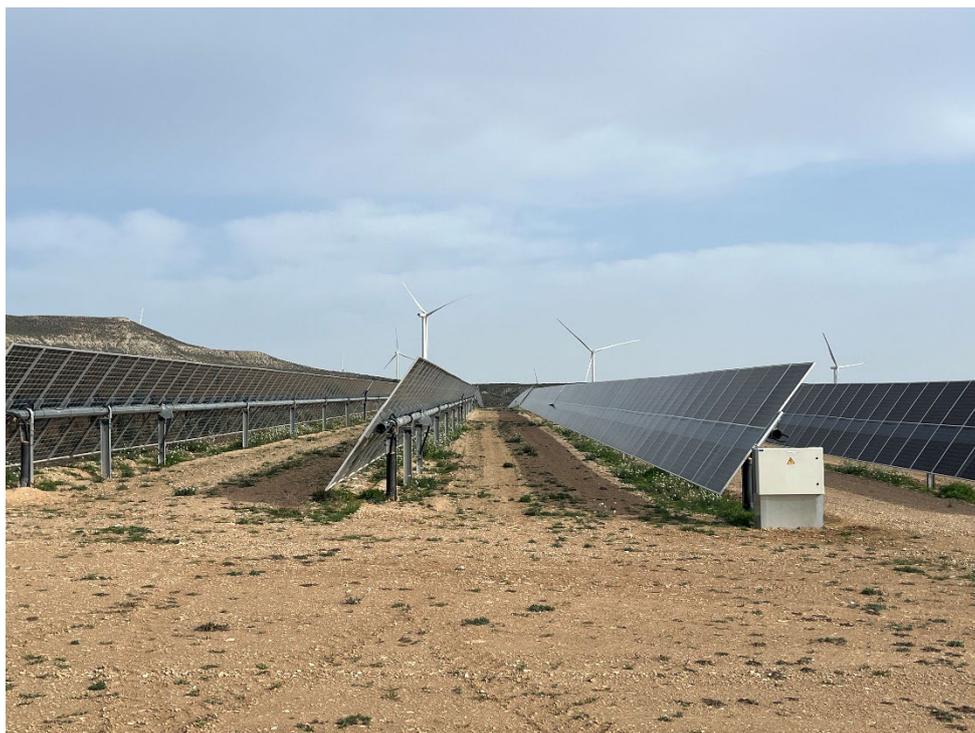
Figura 5 Evolución de la vegetación natural

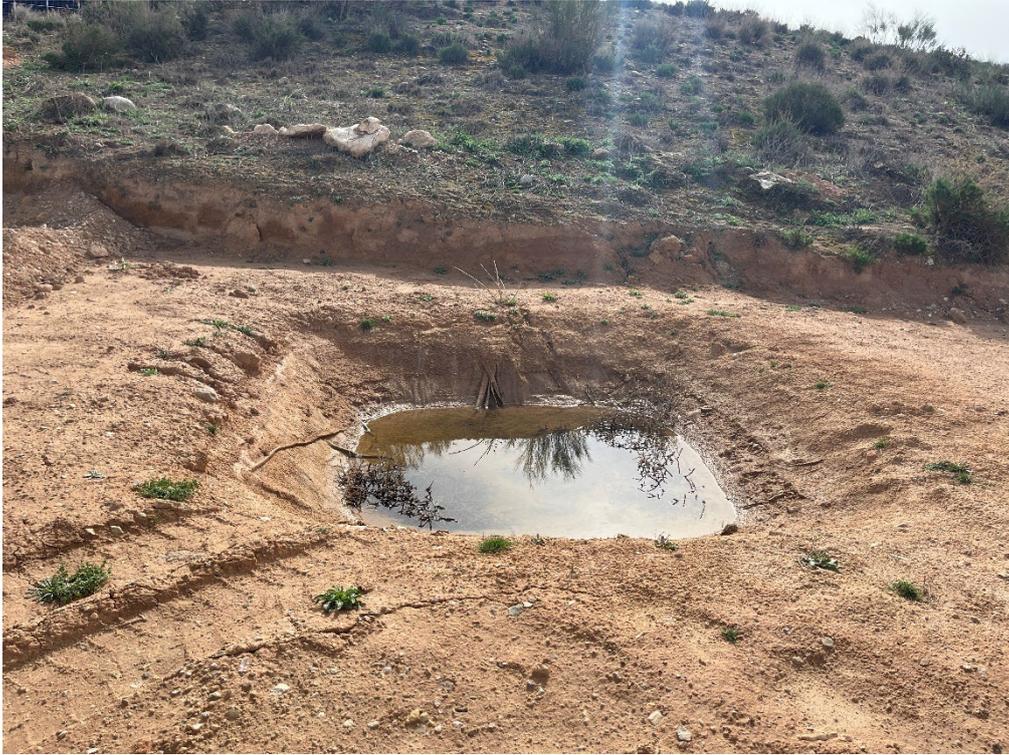
Figura 6 Bebedero-balsete

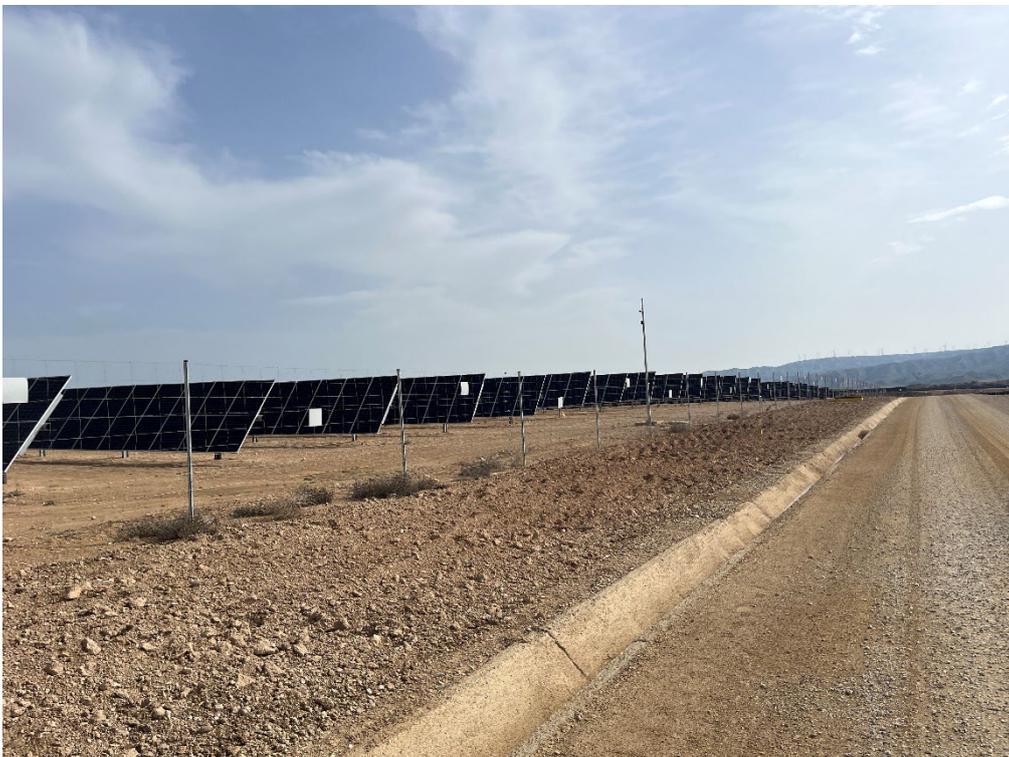
Figura 7 Restauración de los terrenos afectados

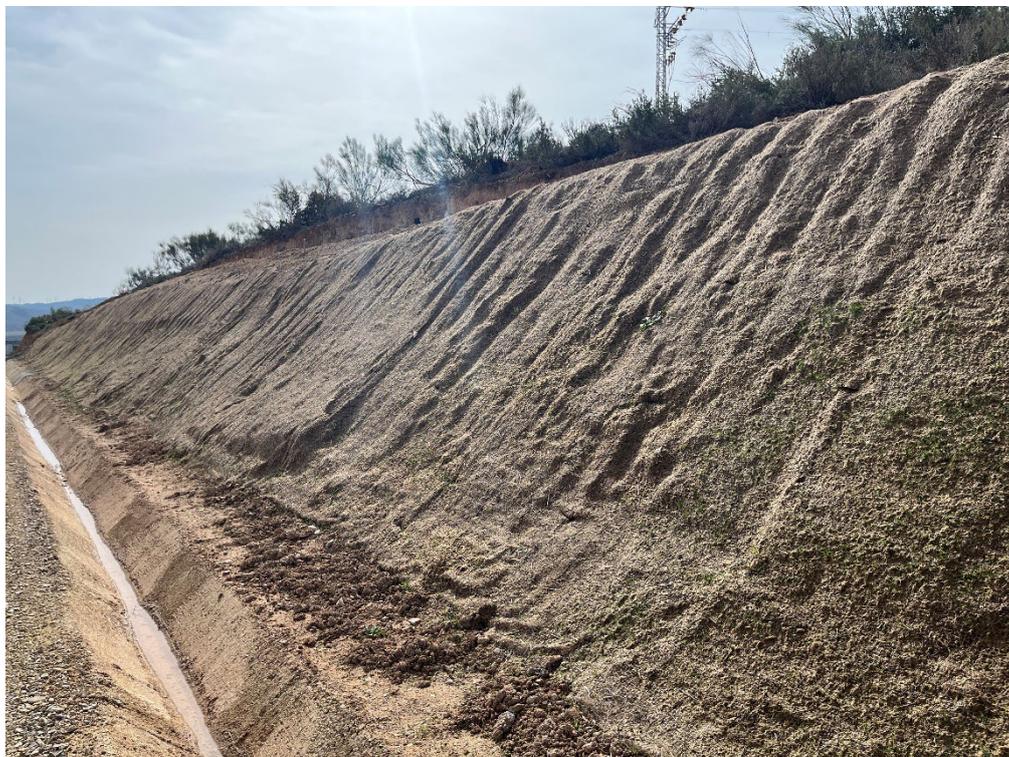
Figura 8 Hidrosiembra en la ladera de la SET
