RENOVABLES DE SIBIRANA 5, S.L.

SEGUNDO INFORME TRIMESTRAL EN FASE DE EXPLOTACIÓN

PLANTA FOTOVOLTAICA PRADILLO 2 Y SU INFRAESTRUCTURA DE EVACUACIÓN Pedrola (Zaragoza)

MAYO – JULIO 2025

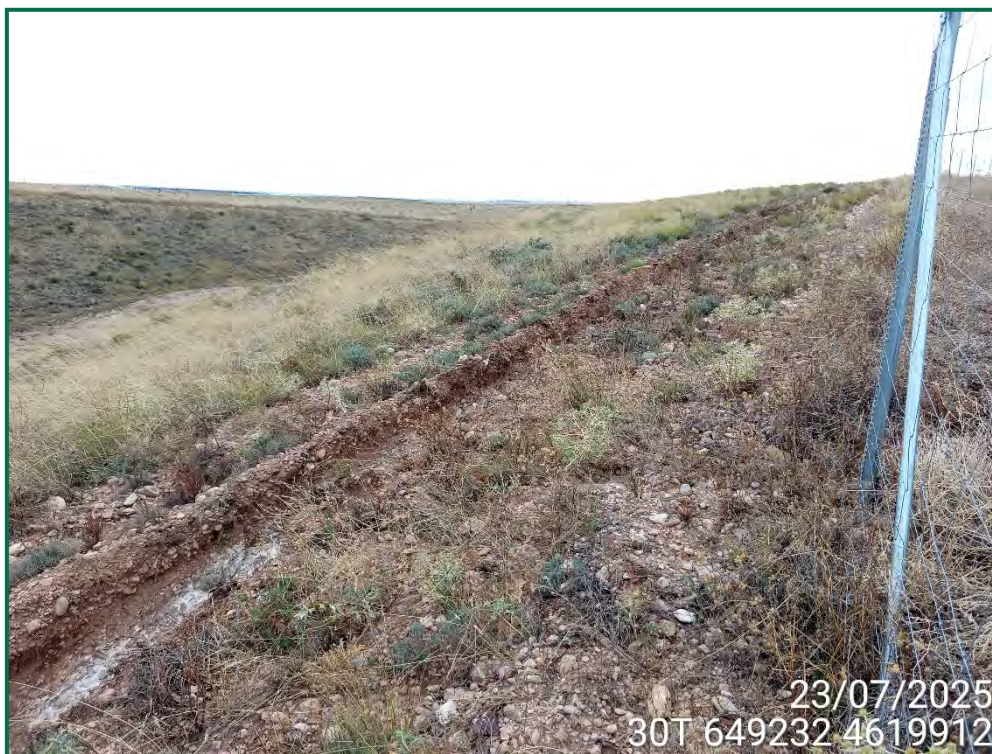
Durante este trimestre han tenido lugar temporales de fuertes lluvias y viento que han producido escorrentía en ciertas zonas de la PFV. Aunque los seguidores no se han visto afectados, se observa sedimentación arrastrada hacia fuera del vallado. En algunas zonas se han formado grandes cárcavas arrastrando parte de la zona donde se había nivelado el terreno.

Fotografía 2. Perímetro del vallado con plantaciones después del temporal.

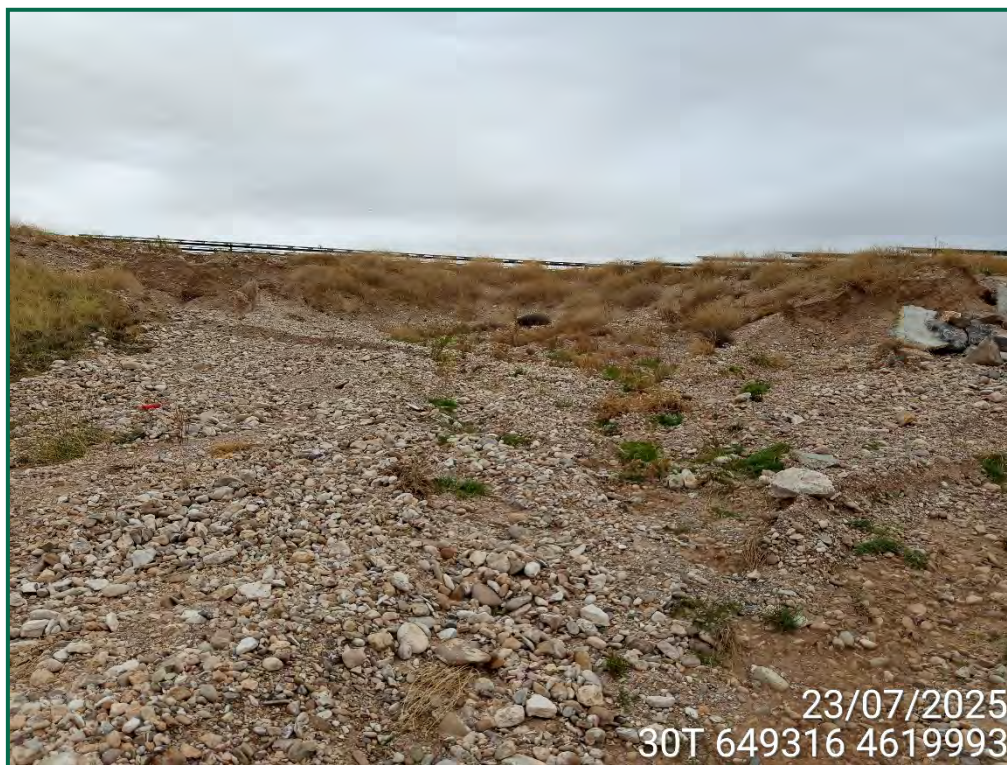
Fotografía 4. Zona de nivelado de tierra dentro de la PFV después del temporal.

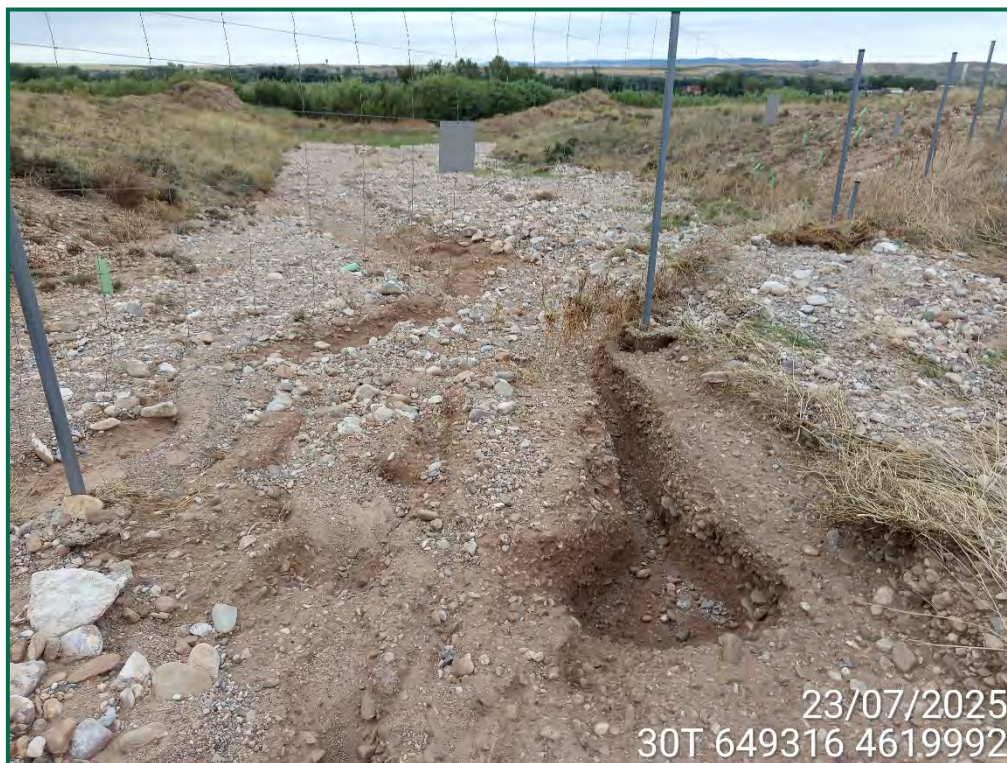
Fotografía 5. Escorrentía y sedimentación fuera y dentro del vallado tras el temporal.

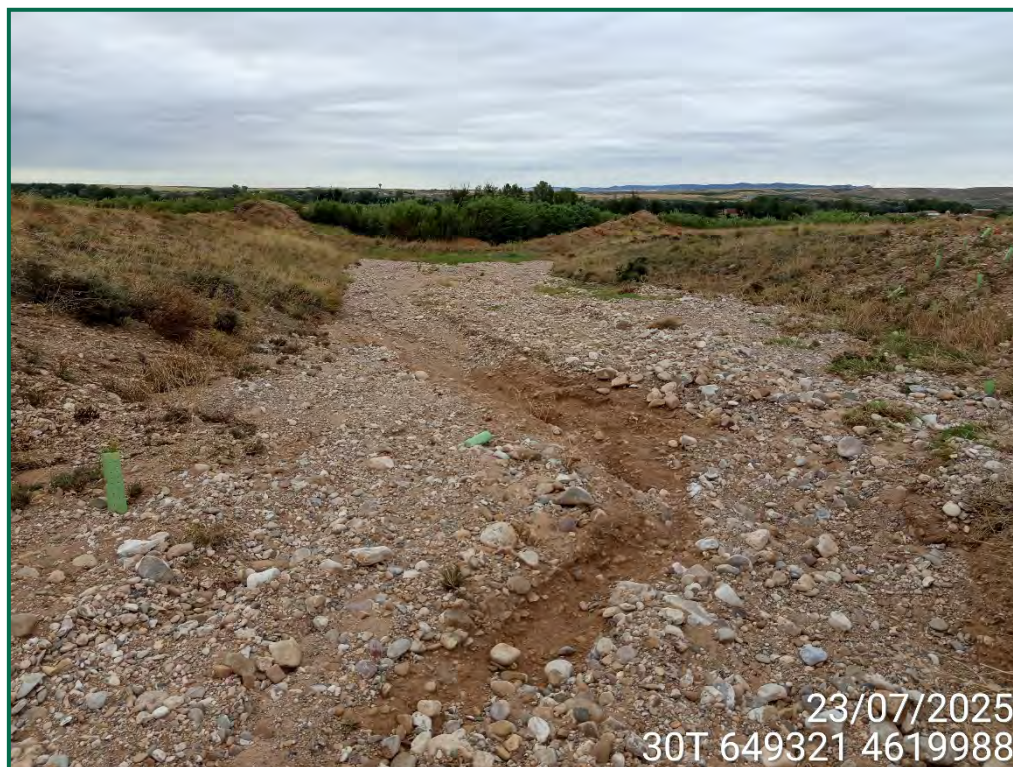
Fotografía 6. Escorrentía y sedimentación fuera del vallado tras el temporal.

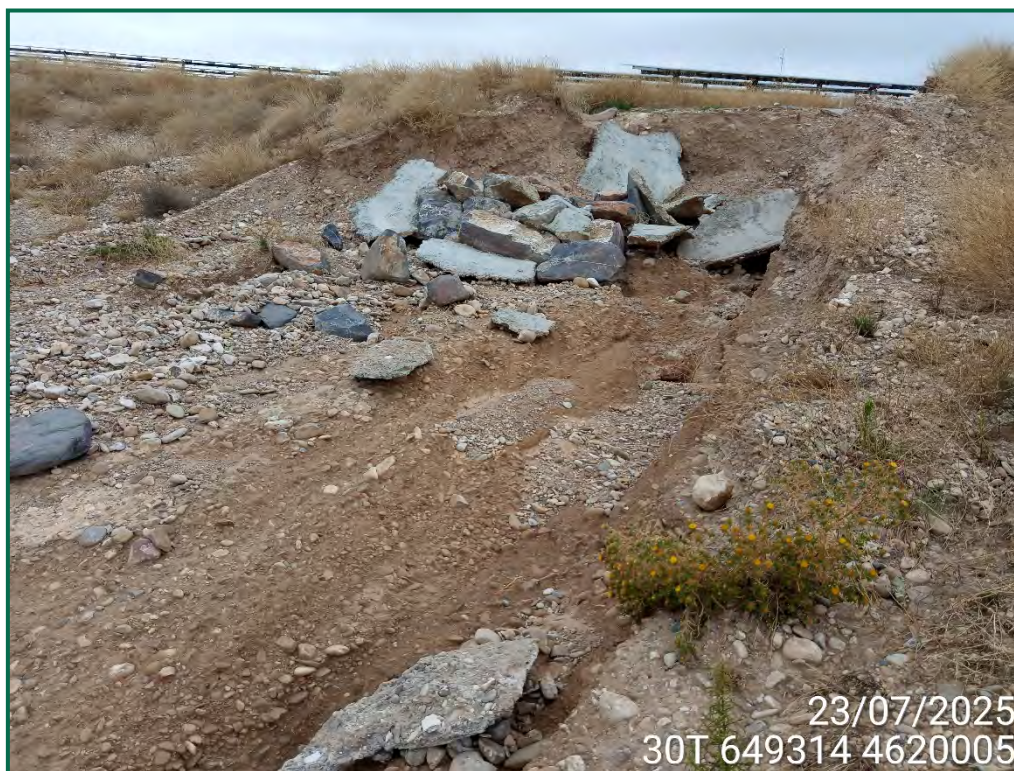
Debido al temporal de este trimestre donde se han producido fuertes vientos y lluvias, la escorrentía ha arrastrado una de las zonas de acumulación de agua destrozándola.

Fotografía 12. Zonas de acumulación de agua por escorrentía después del temporal.

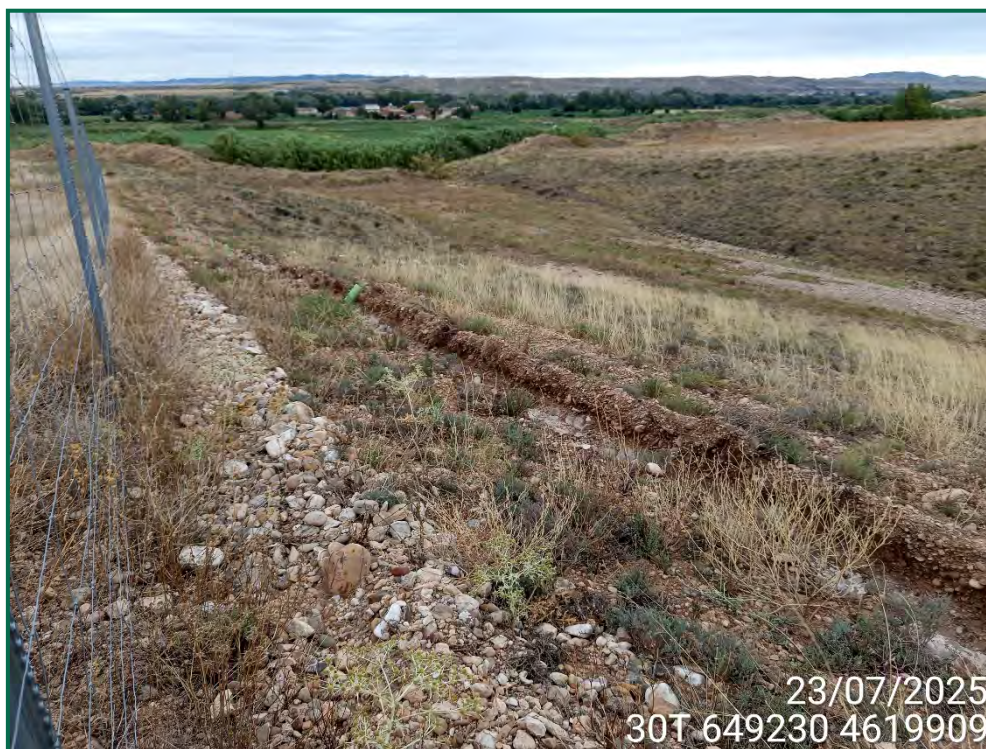
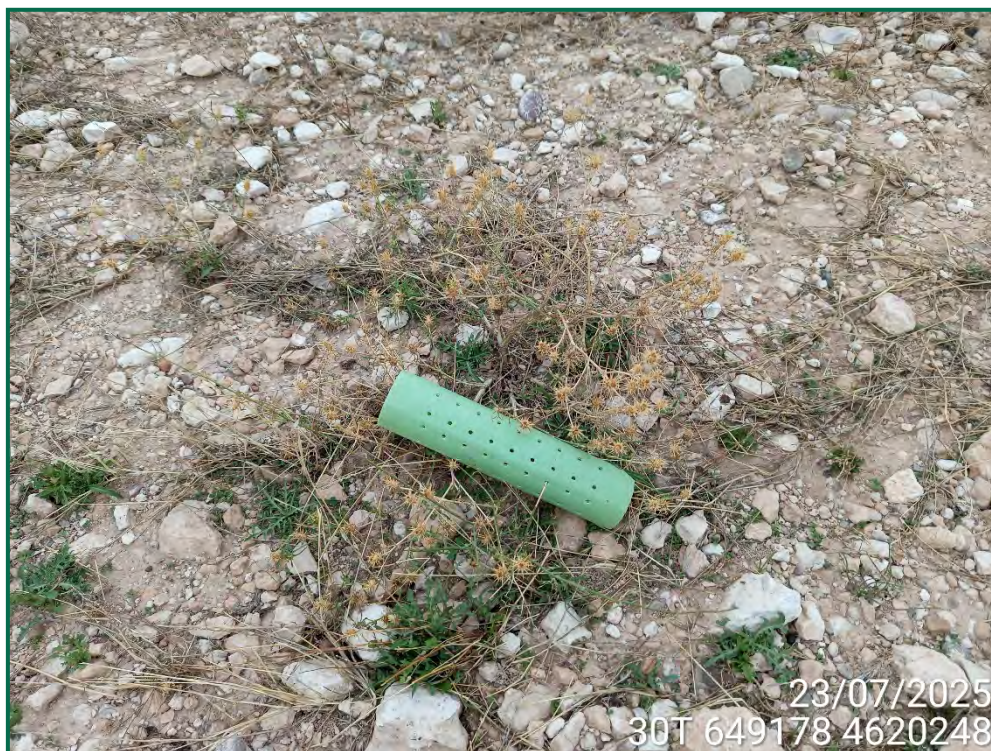
La franja vegetal se ha visto afecta en lugares puntuales debido al temporal que ha habido durante este trimestre. Por lo general las plantas han aguantado bien y siguen creciendo con normalidad, en algunos casos se ha desprendido el tubo protector y minoritariamente algunas plantas se han desprendido completamente o han sido tapadas por la sedimentación arrastrada. Los daños ocasionaos serán valorados por un perito.

Fotografía 22. Plantaciones afectadas por el temporal.

Fotografía 23. Plantaciones afectadas por el temporal.

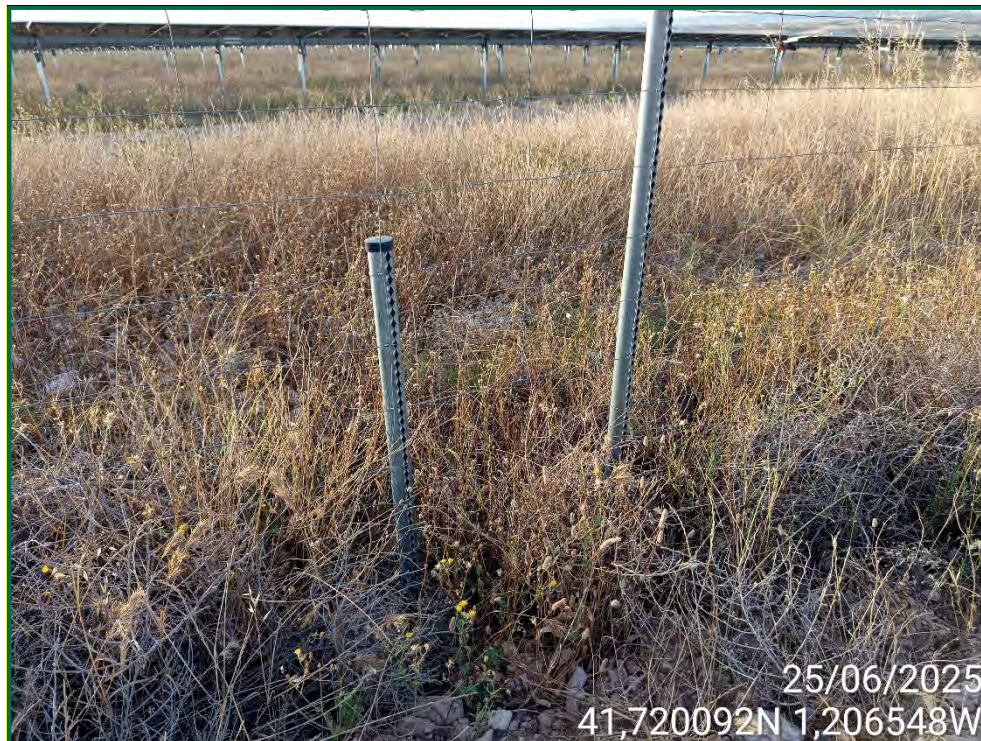
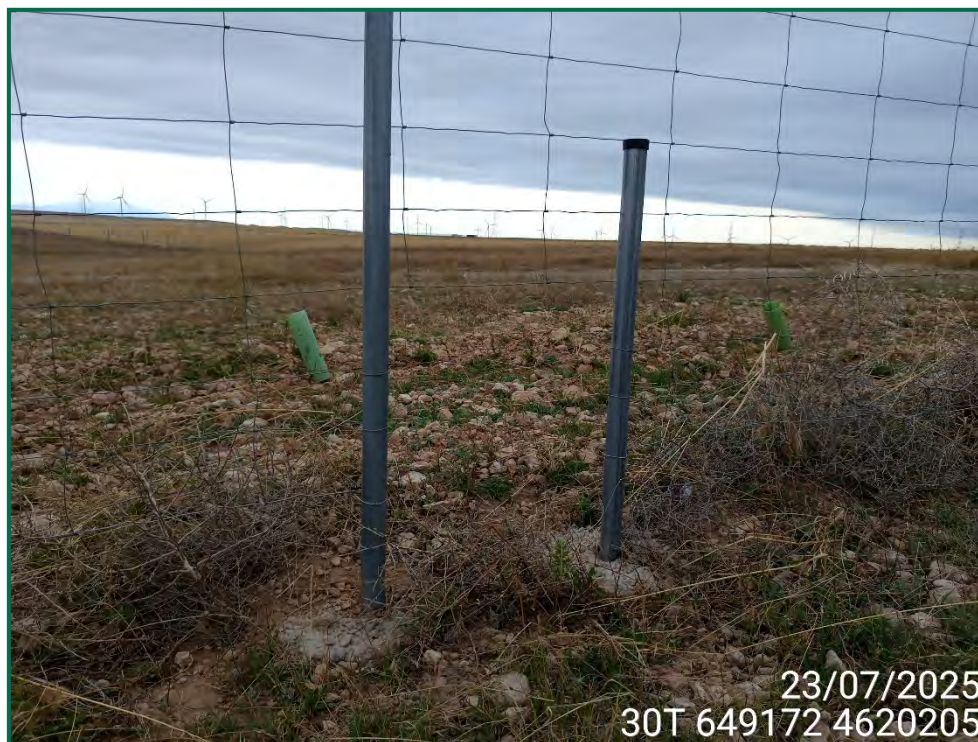
Además, se han habilitado pasos de fauna cada 50 m como máximo. Éstos deberían tener unas dimensiones de 53 cm de ancho por 79 cm de alto, actualmente no cumplen la altura por lo que se prevé aumentar su tamaño.

Fotografía 27. Pasos de fauna y espaciado cinagético.

Fotografía 28. Pasos de fauna y espaciado cinegético.

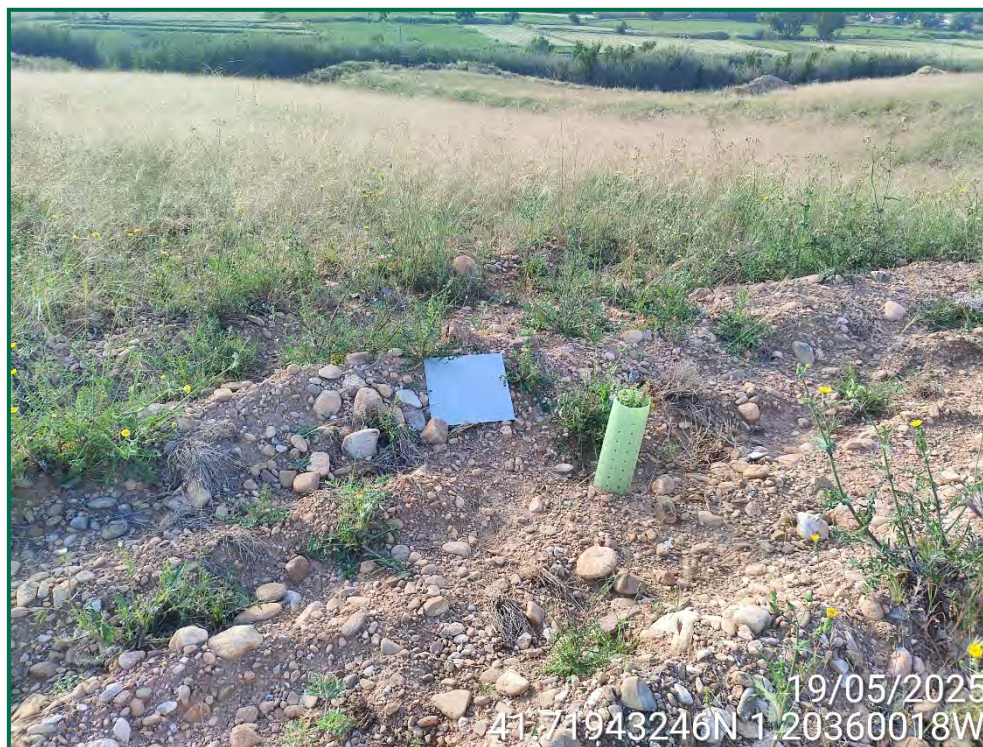
Se han colocado placas anticolidión metálicas de 25 cm x 25 cm x 0,6 mm o 2,2 mm de ancho. Estas placas se han sujetado al cerramiento en dos puntos con alambre liso acerado para evitar su desplazamiento, colocándose al menos una placa por vano entre postes y con una distribución al tresbolillo en diferentes alturas. Algunas de estas placas se han desprendido.

Fotografía 30. Placa anticolidión desprendida.

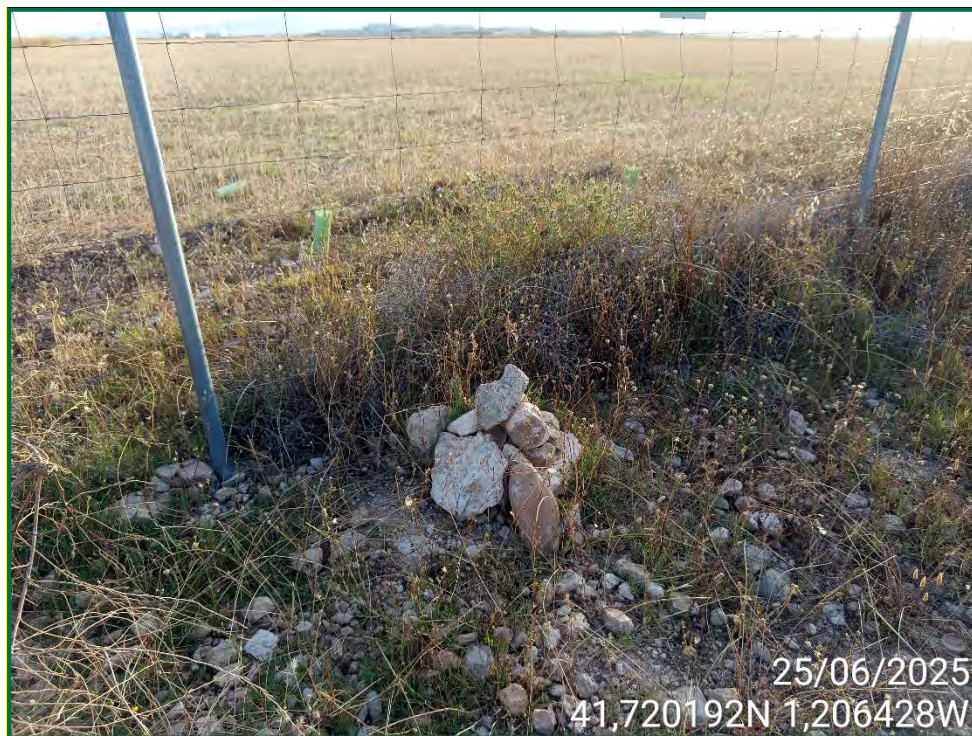
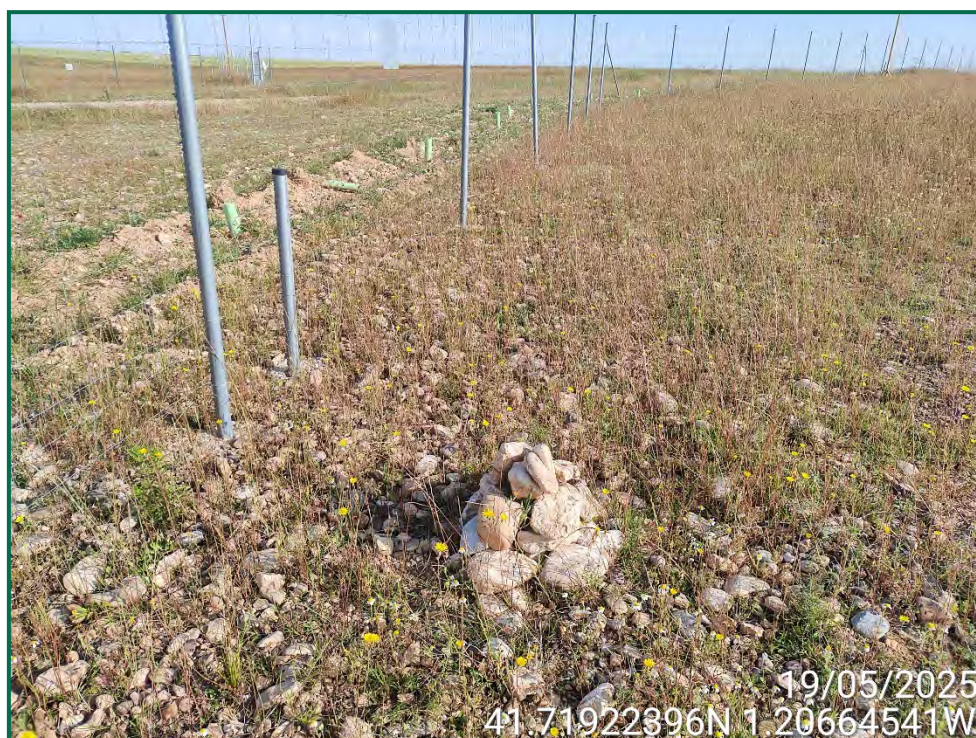
Estos majanos han sido colocados en el interior de la PFV y aparentemente tienen un tamaño pequeño y no se ha observado actividad en ellos.

Fotografía 31. Majano para reptiles.

Fotografía 32. Majano para reptiles.

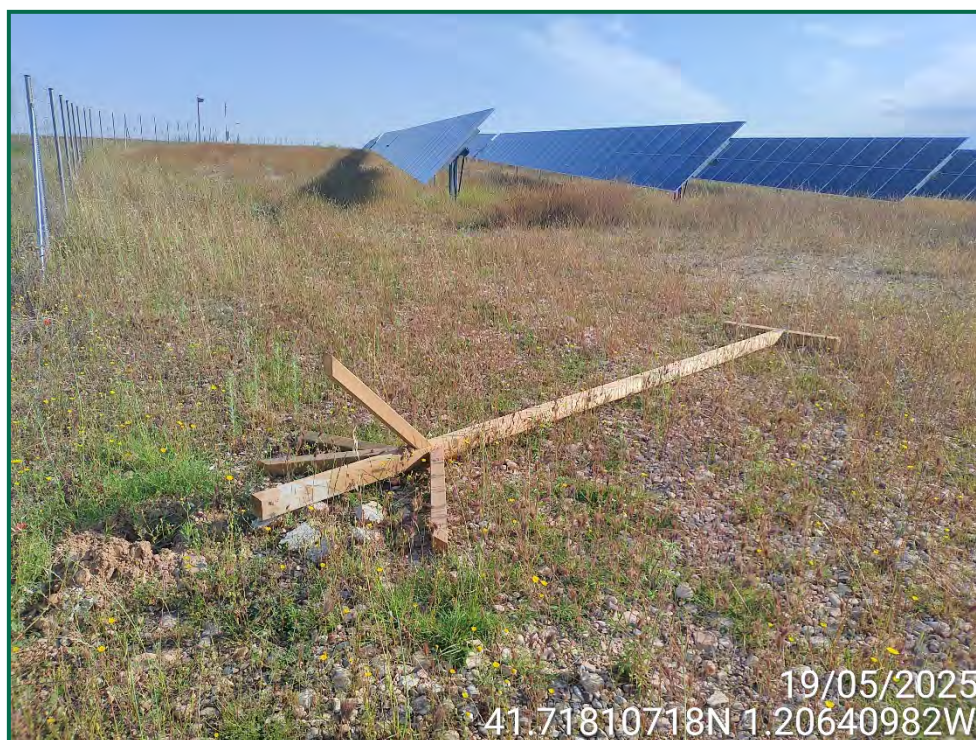
En el mes de mayo un posadero se desprendió y fue colocado nuevamente en junio.

Fotografía 33. Posadero para rapaces desprendido en mayo.

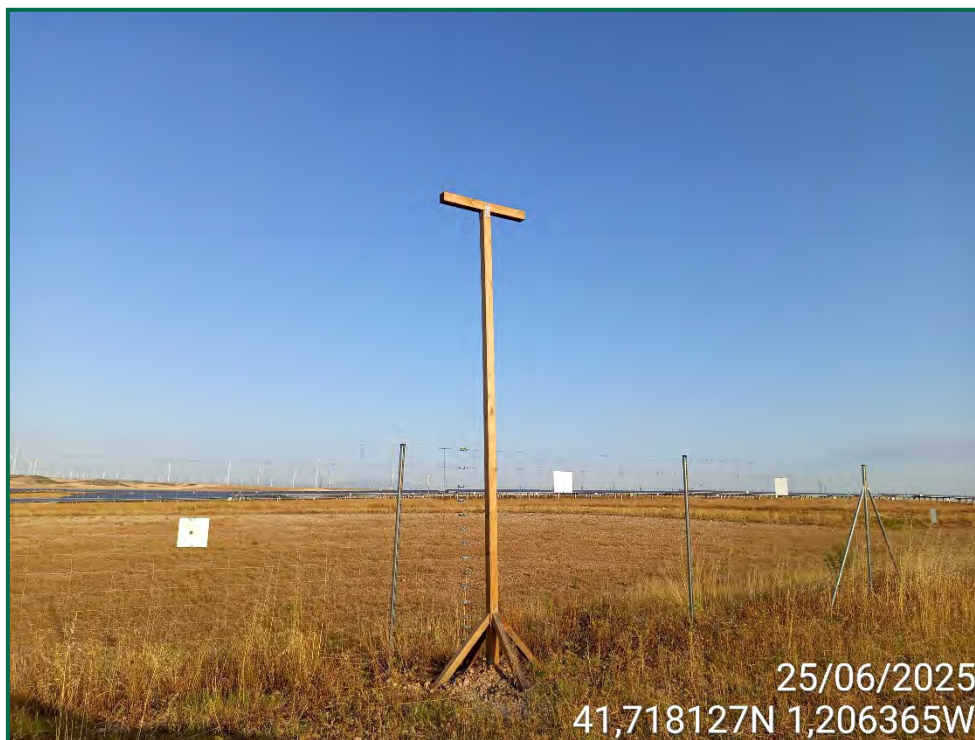
Fotografía 34. Posadero para rapaces recolocado en junio.

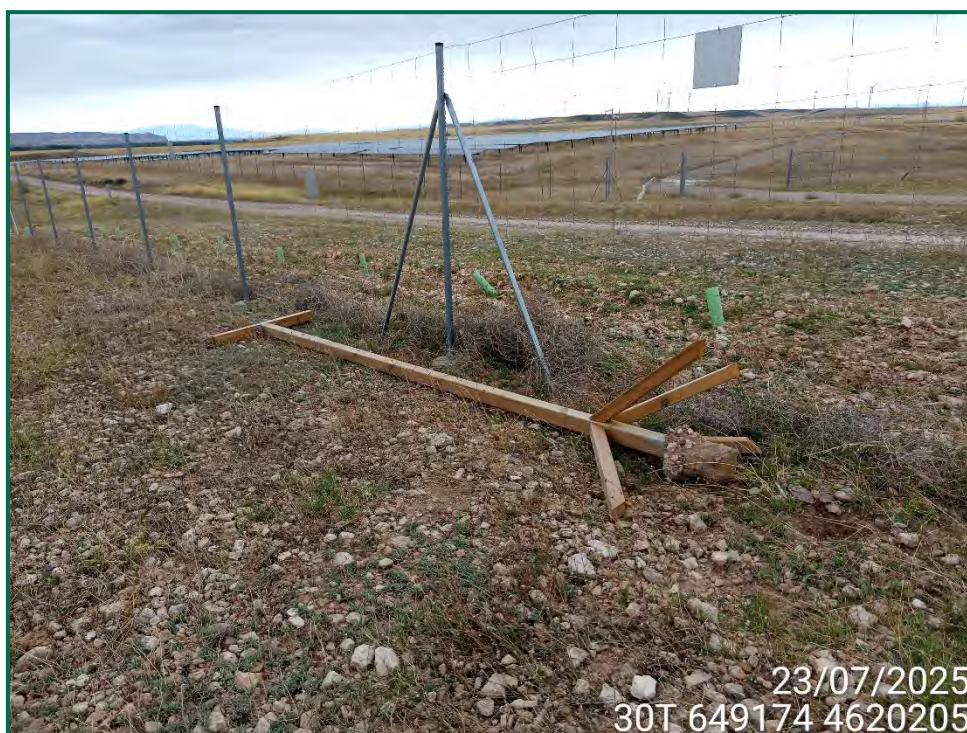
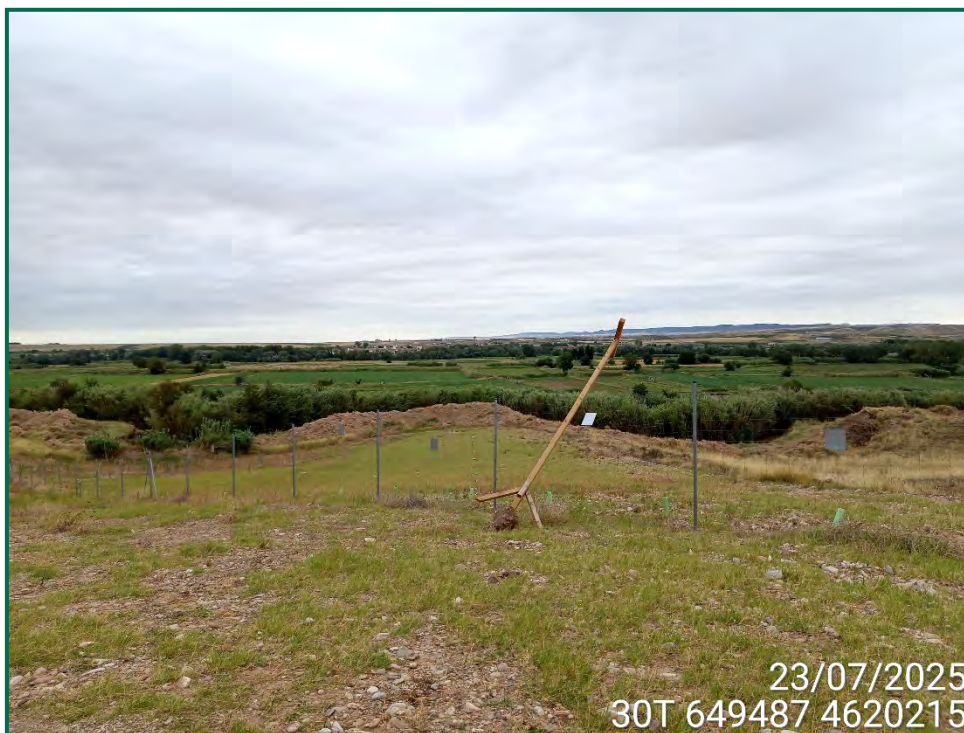
Durante el último mes los posaderos se han visto afectados por el temporal y la mayoría se han desprendido cayendo al suelo, por lo que serán recolocados tras la valoración de un perito por los daños ocasionados. En las siguientes fotos pueden verse los posaderos instalados antes y después del temporal:

Fotografía 37. Posadero desprendido después del temporal.

Fotografía 38. Posadero desprendido después del temporal.

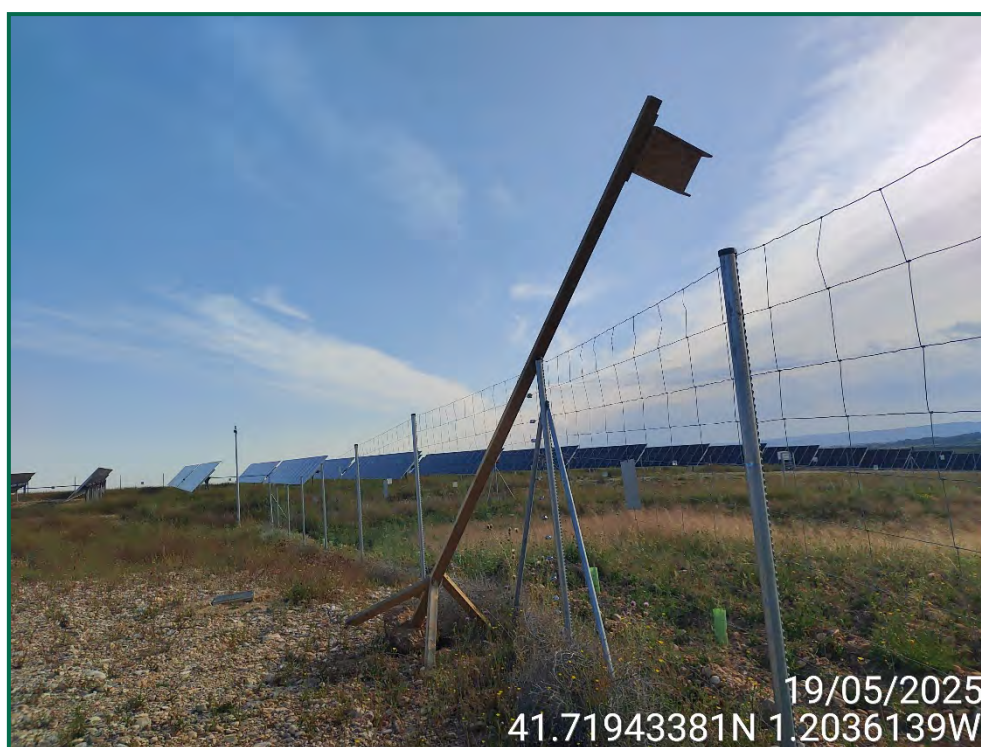
En el mes de mayo una caja nido se desprendió y fue colocada nuevamente en junio.

Fotografía 40. Caja nido desprendida en mayo.

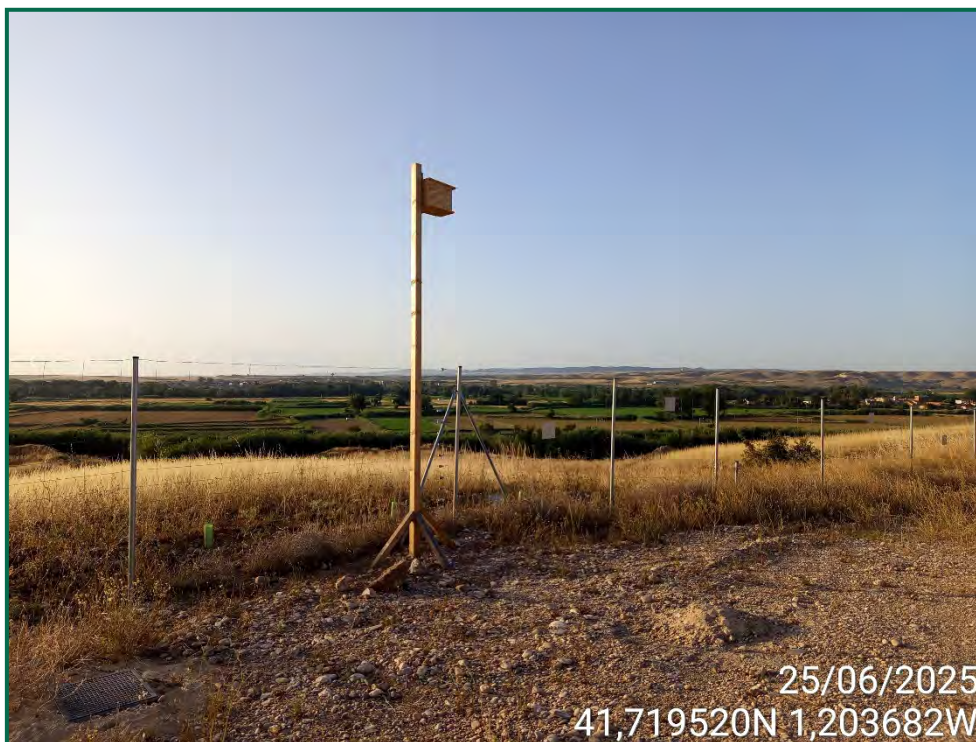
Fotografía 41. Caja nido recolocada en junio.

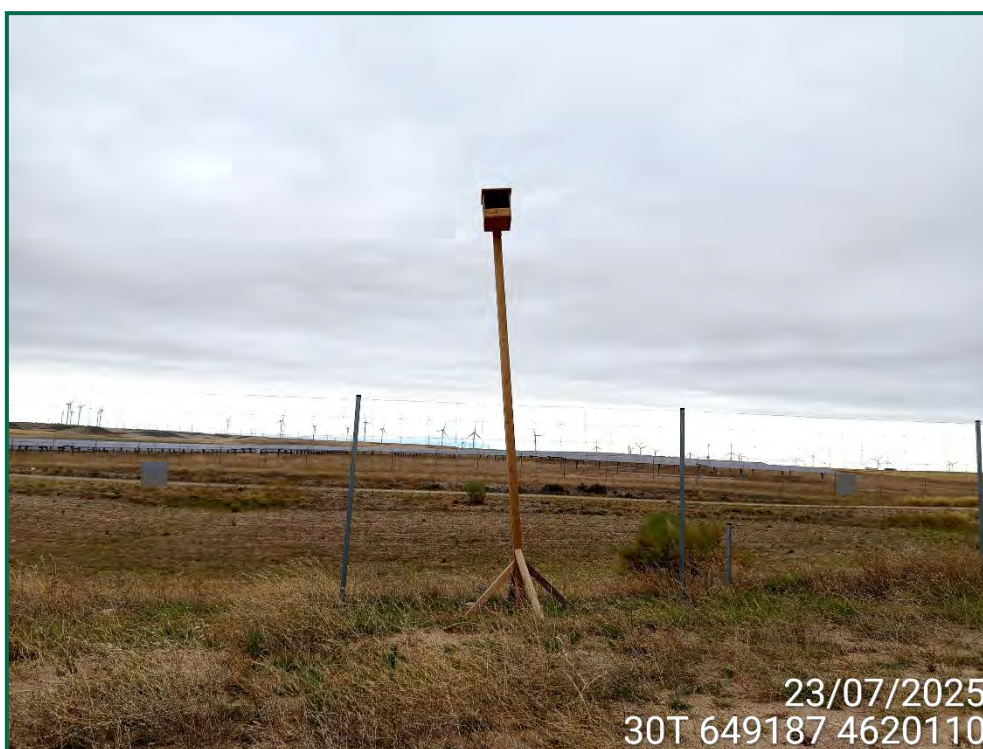
Durante el último mes las cajas nido se han visto afectados por el temporal y la mayoría se han desprendido cayendo al suelo, por lo que serán recolocadas tras la valoración de un perito por los daños ocasionados. En las siguientes fotos pueden verse las cajas nido instaladas antes y después del temporal:

Fotografía 44. Caja nido desprendida después del temporal.

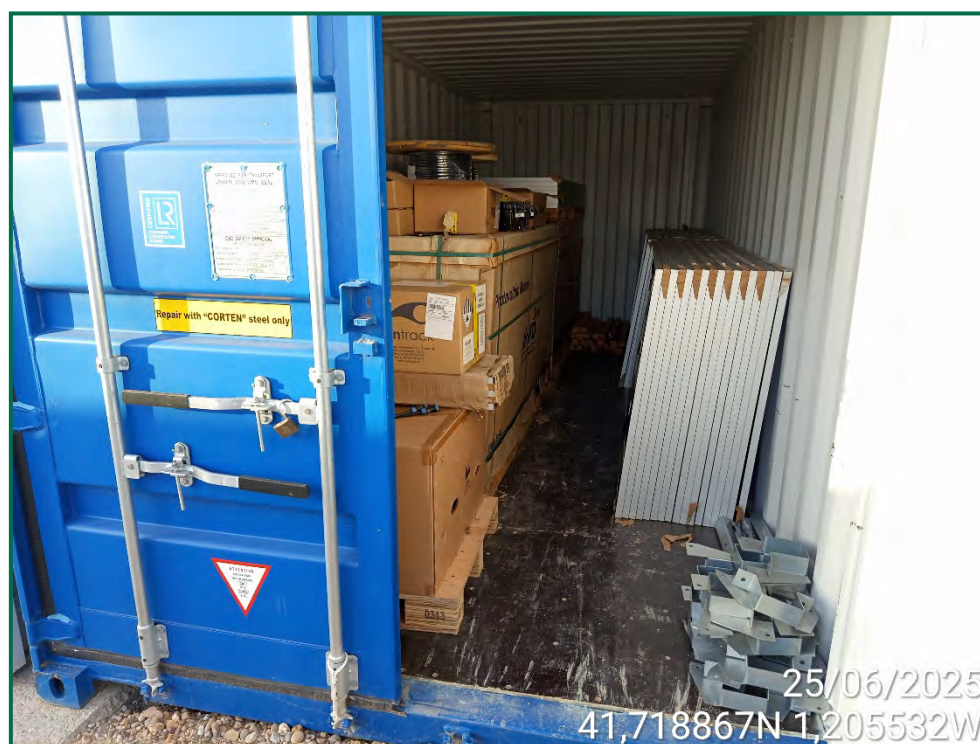
Durante las visitas realizadas se no se observan restos de residuos en la planta fotovoltaica, aunque sí que quedan algunos materiales por retirar.

Fotografía 54. Restos de materiales.
