RENOVABLES DE SIBIRANA 5, S.L.

SEGUNDO INFORME TRIMESTRAL EN FASE DE EXPLOTACIÓN

PLANTA FOTOVOLTAICA PRADILLO 3 Y SU INFRAESTRUCTURA DE EVACUACIÓN Pedrola (Zaragoza)

MAYO - JULIO 2025

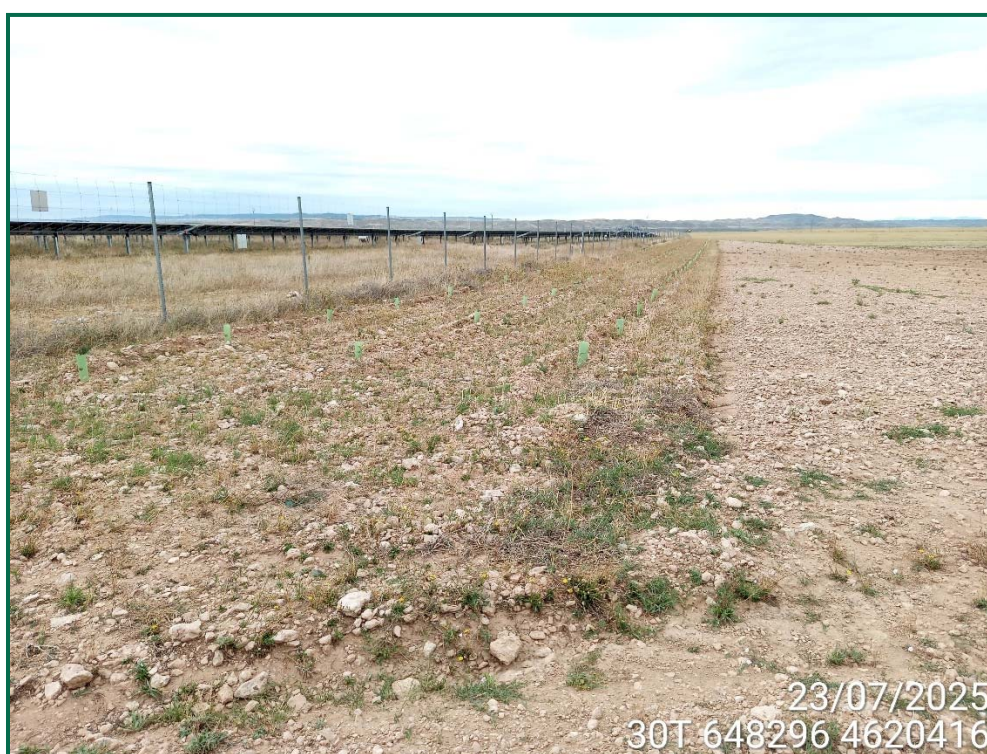
Fotografía 1. Perímetro del vallado con plantaciones.

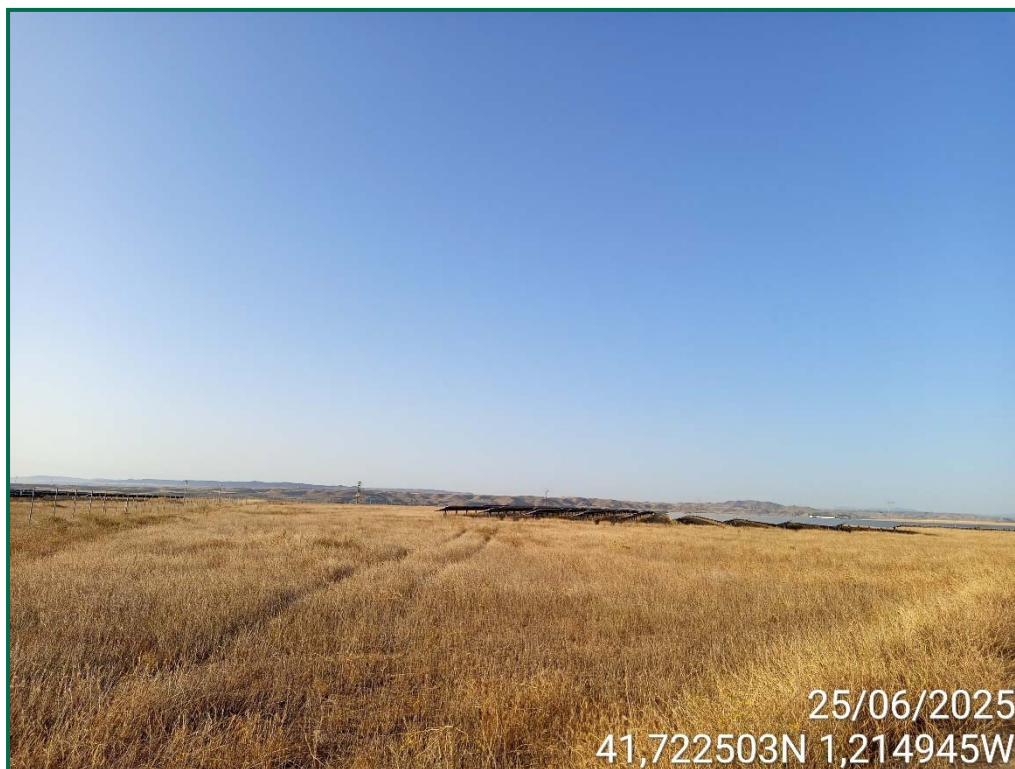
Fotografía 4. Superficie de la PFV.

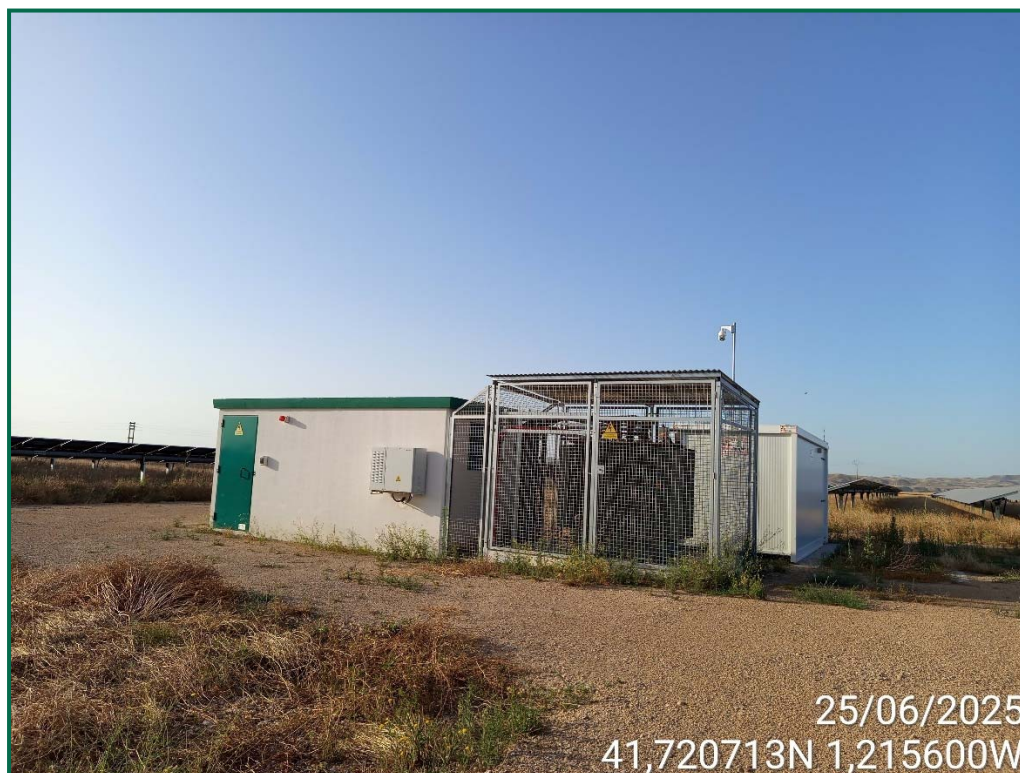
Fotografía 5. CT.

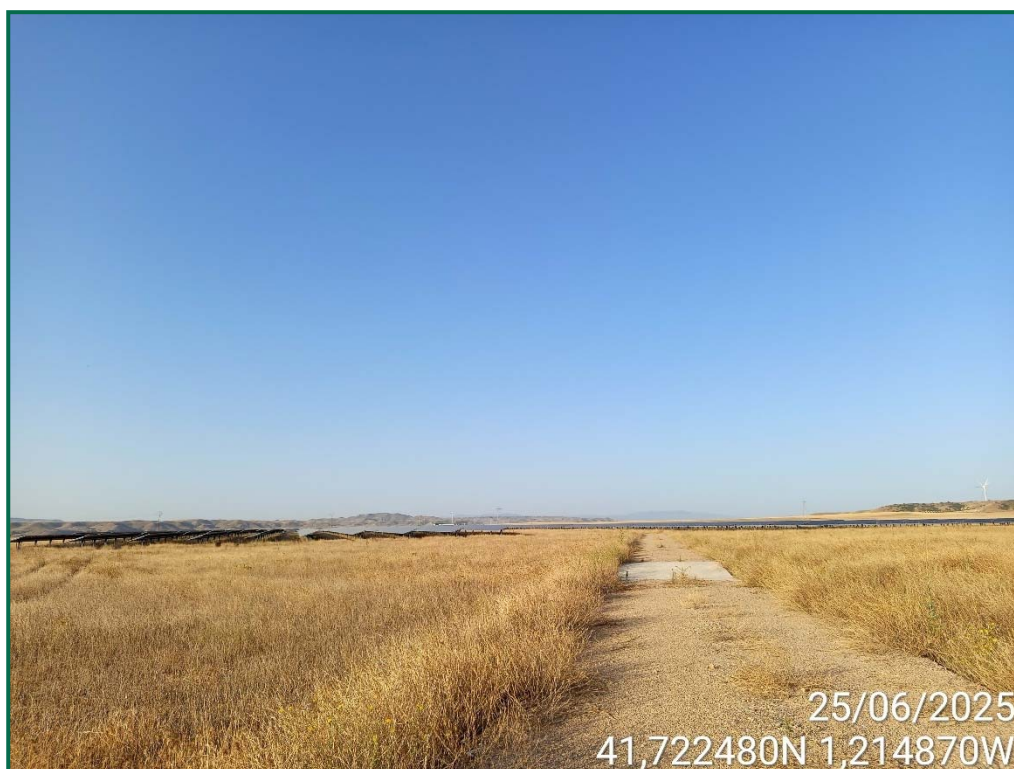
Fotografía 6. Viales y cunetas dentro de la PFV.

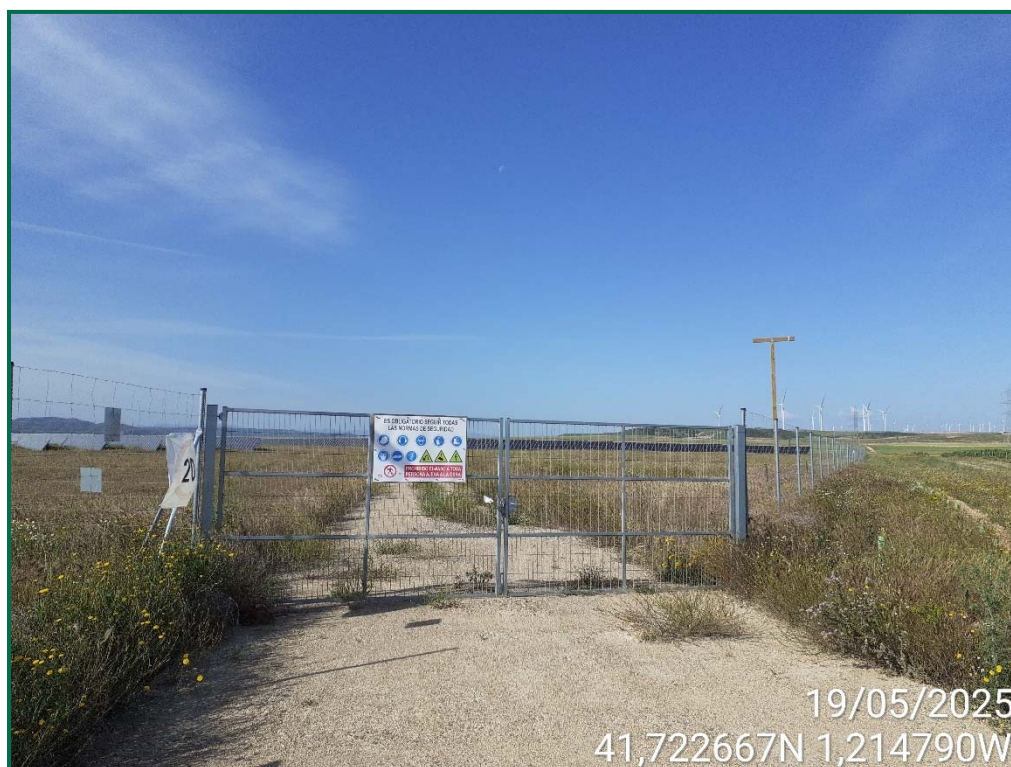
Fotografía 7. Viales y entrada a la PFV.

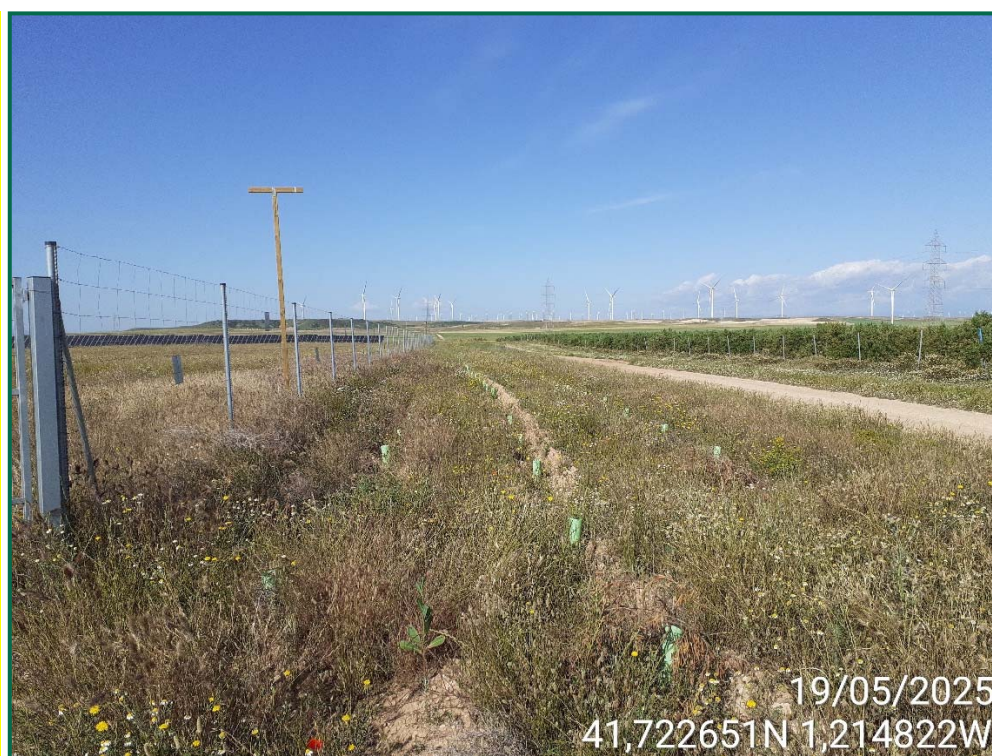
La franja vegetal se ha visto afecta en lugares puntuales debido al temporal que ha habido durante este trimestre. Por lo general las plantas han aguantado bien y siguen creciendo con normalidad, en algunos casos se ha desprendido el tubo protector y minoritariamente algunas plantas se han desprendido completamente o han sido tapadas por la sedimentación arrastrada. Los daños ocasionaos serán valorados por un perito.

Fotografía 14. Franja vegetal.

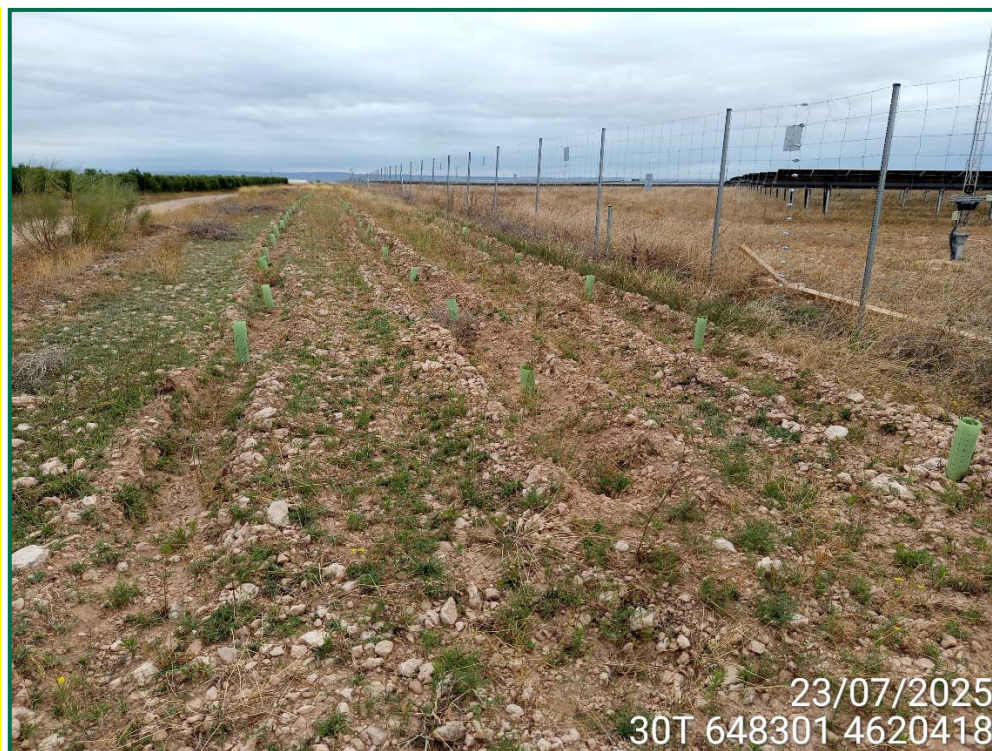
Fotografía 15. Franja vegetal de 8 metros.

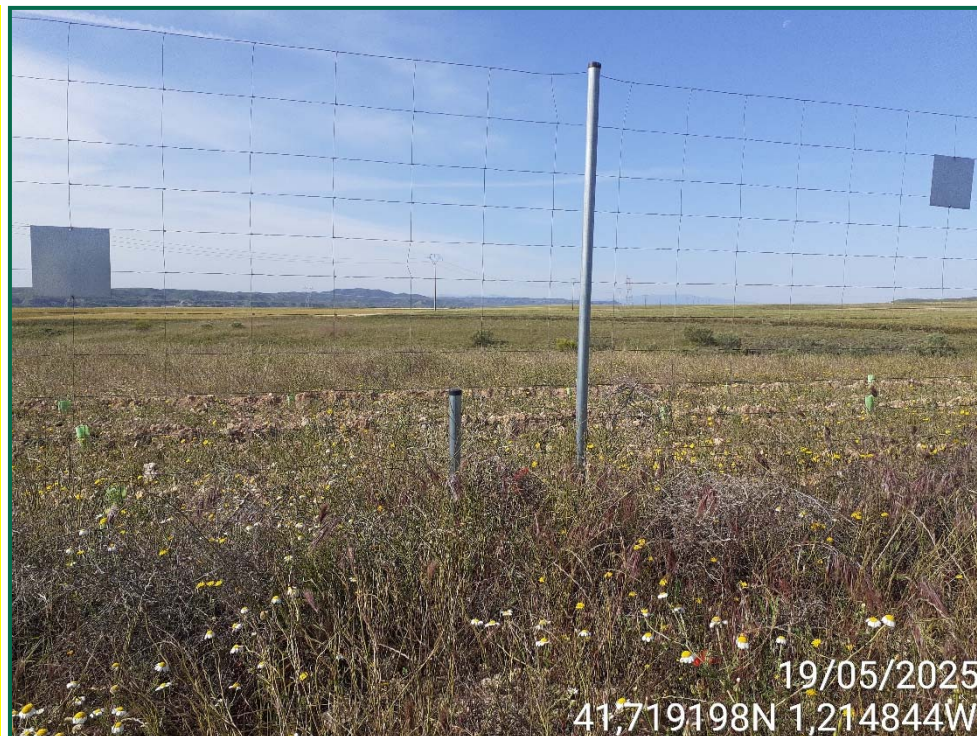
Además, se han habilitado pasos de fauna cada 50 m como máximo. Éstos deberían tener unas dimensiones de 53 cm de ancho por 79 cm de alto, actualmente no cumplen la altura por lo que se prevé aumentar su tamaño.

Fotografía 19. Paso de fauna y placas anticolidión.

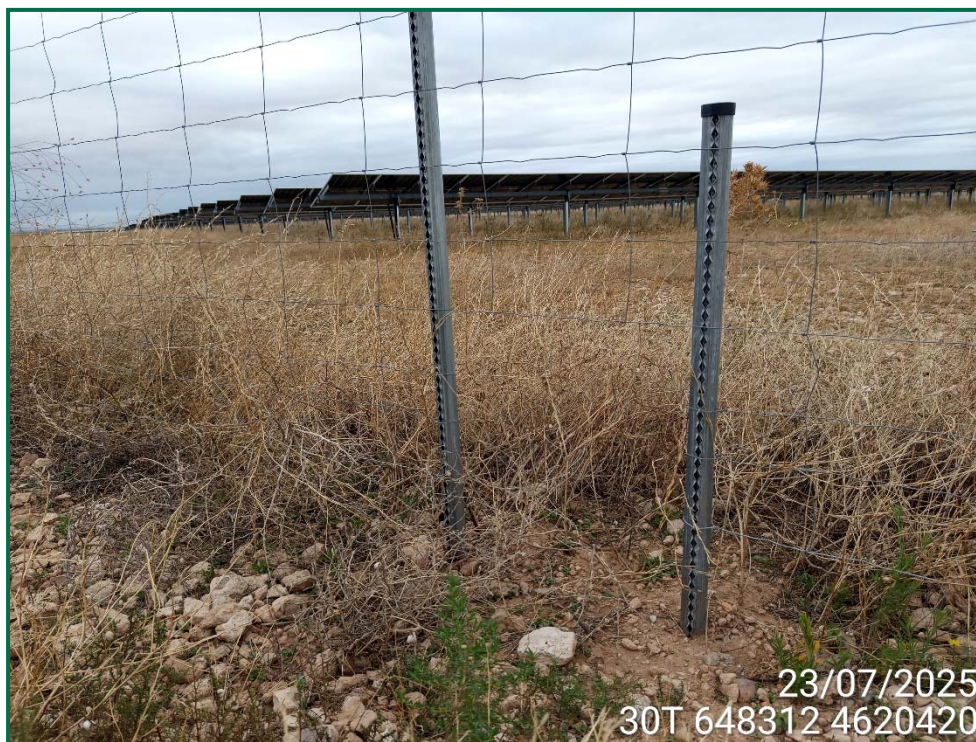
Fotografía 20. Paso de fauna.

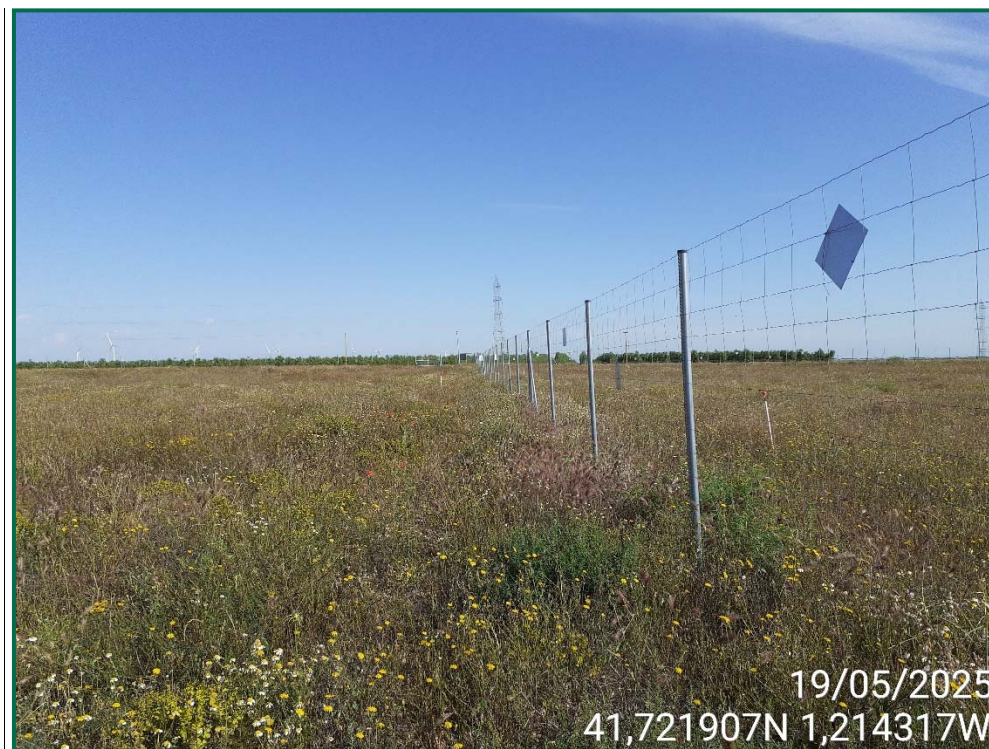
Se han colocado placas anticolidión metálicas de 25 cm x 25 cm x 0,6 mm o 2,2 mm de ancho. Estas placas se han sujetado al cerramiento en dos puntos con alambre liso acerado para evitar su desplazamiento, colocándose al menos una placa por vano entre postes y con una distribución al tresbolillo en diferentes alturas. Algunas de estas placas se han desprendido

Fotografía 21. Placas anticollisión y vallado perimetral.

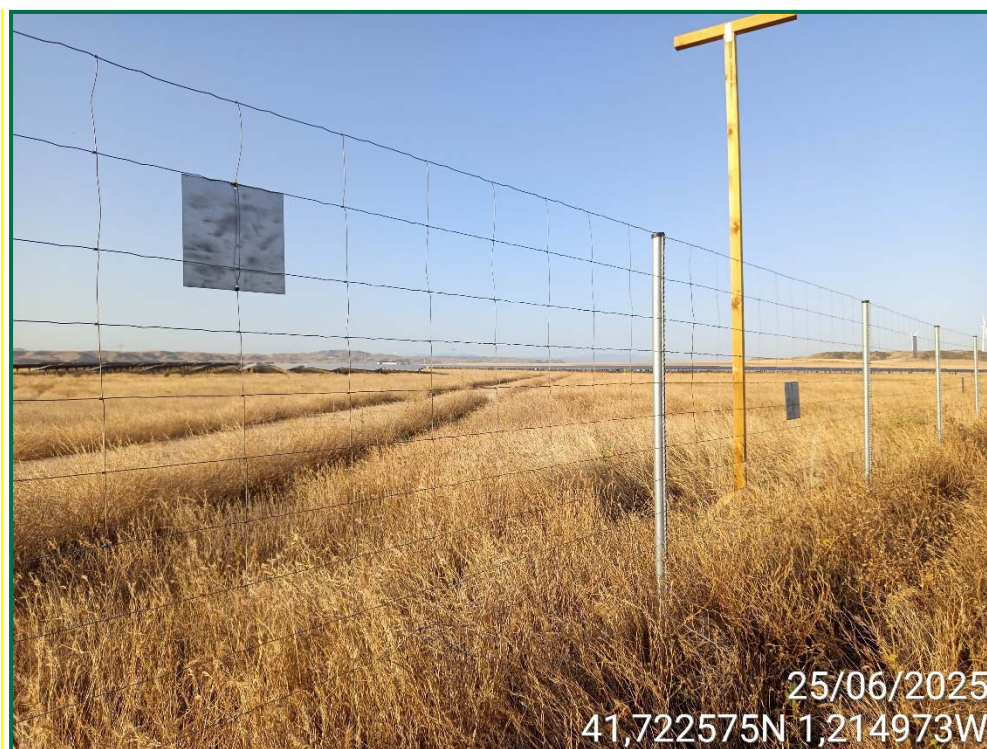
Fotografía 22. Placas anticolisión y vallado perimetral.

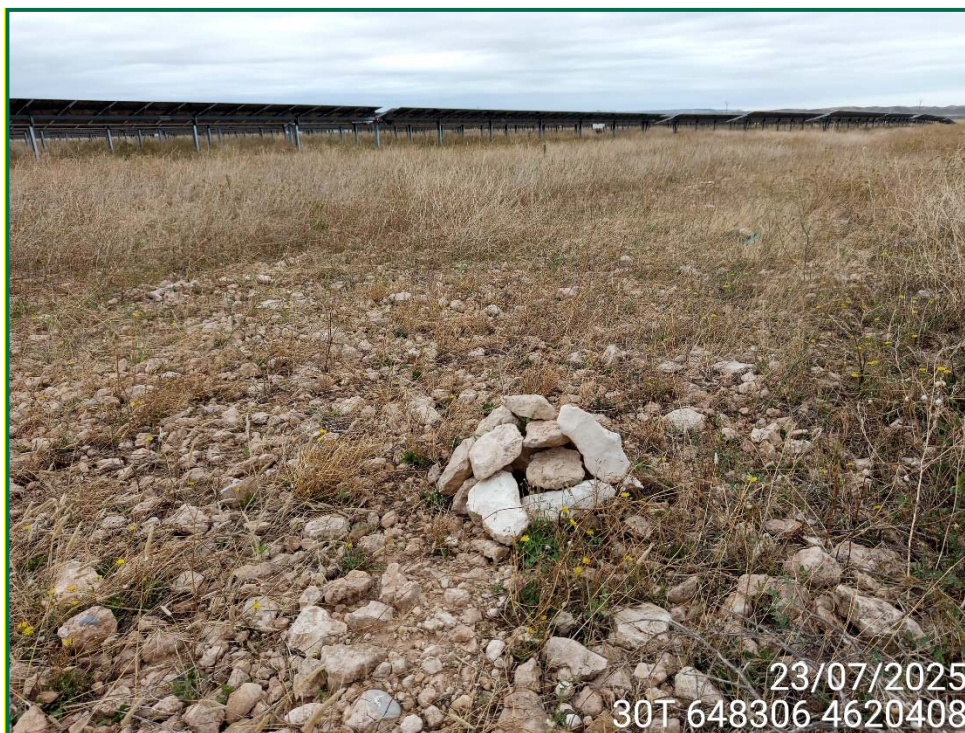
Estos majanos han sido colocados en el interior de la PFV y aparentemente tienen un tamaño pequeño y no se ha observado actividad en ellos.

Fotografía 23. Majano para reptiles.

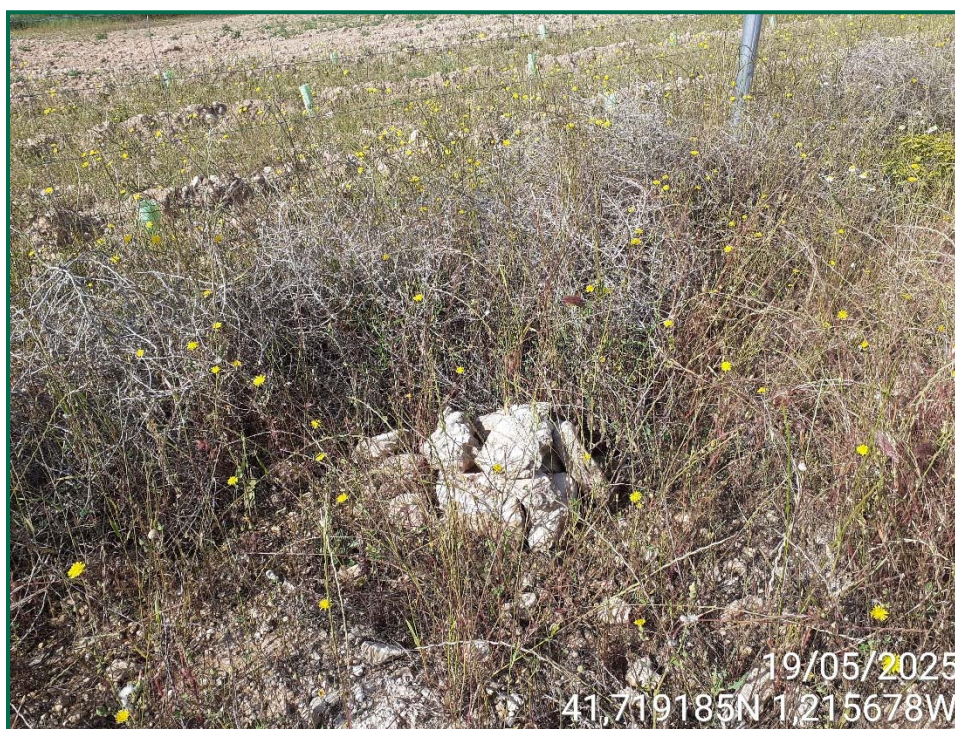
Fotografía 24. Majano para reptiles dentro del vallado.

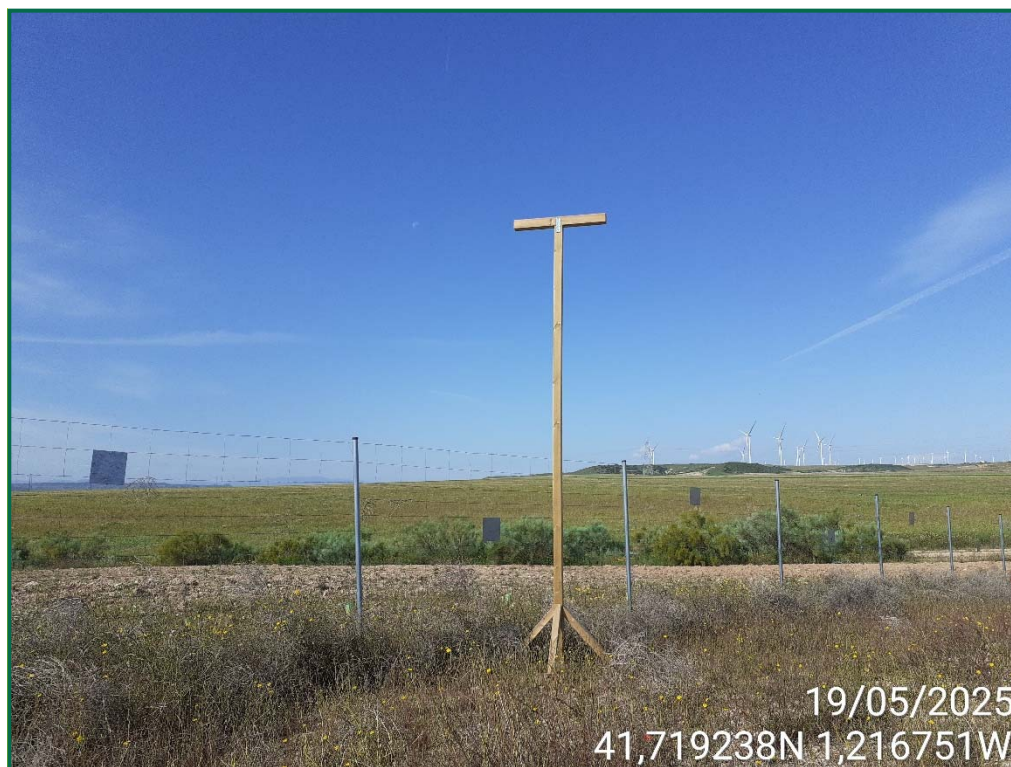
Fotografía 25. Posaderos para rapaces antes del temporal.

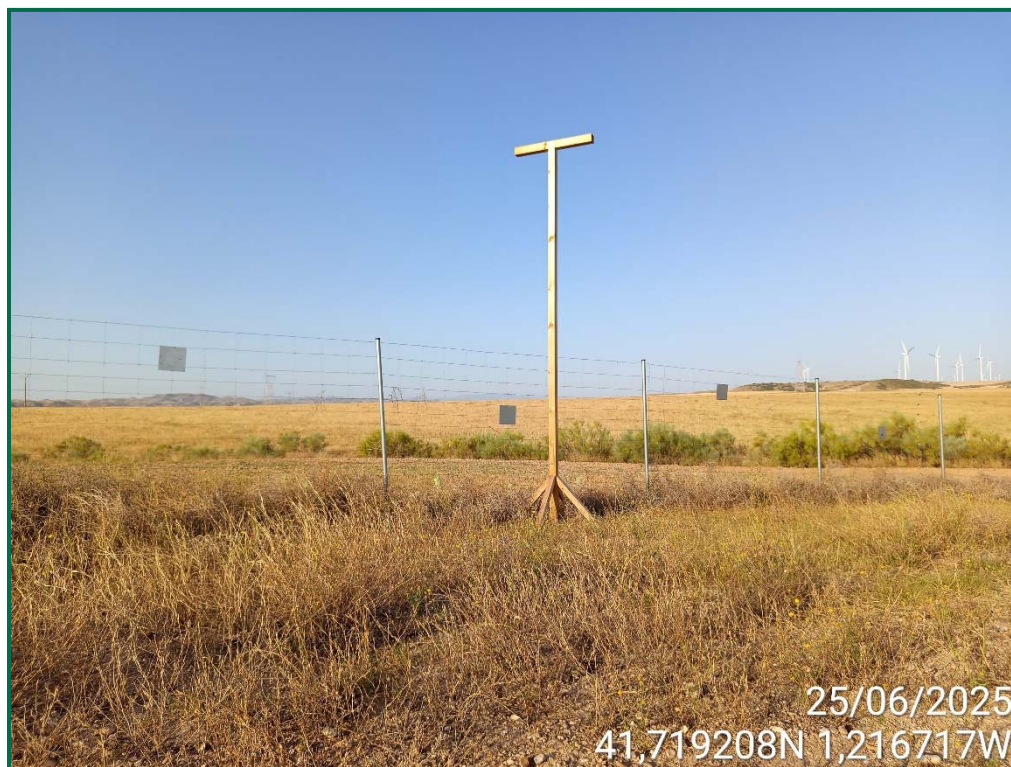
Fotografía 26. Posaderos para rapaces antes del temporal.

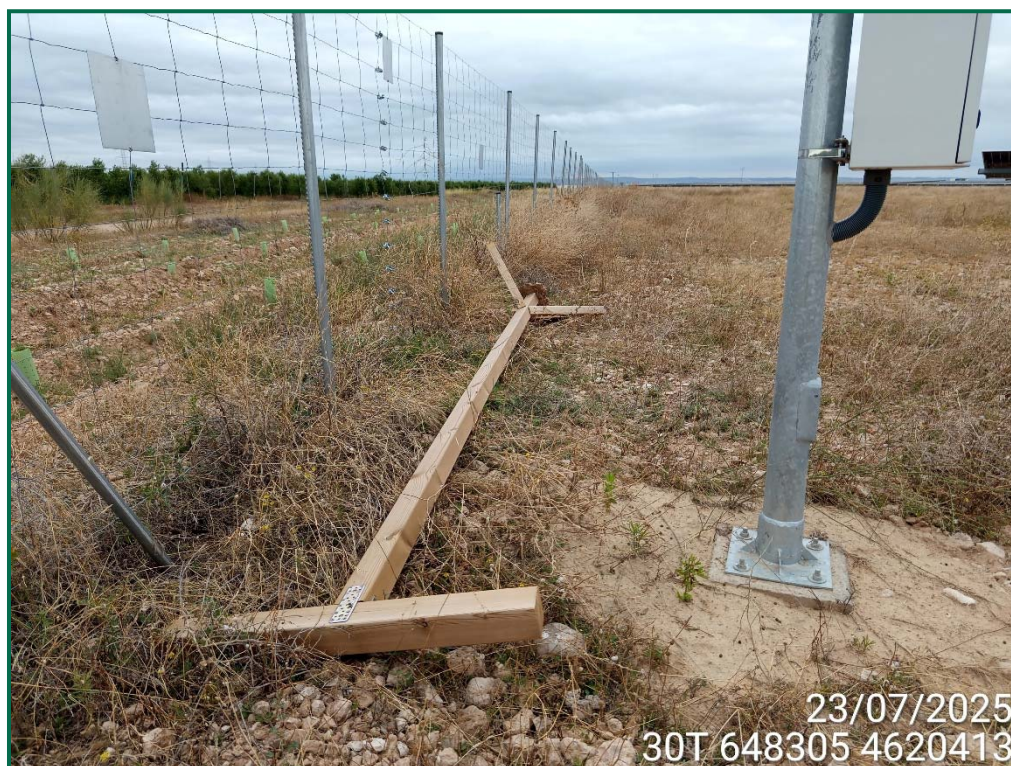
Durante el último mes los posaderos se han visto afectados por el temporal y la mayoría se han desprendido cayendo al suelo, por lo que serán recolocados tras la valoración de un perito por los daños ocasionados. En las siguientes fotos pueden verse los posaderos instalados antes y después del temporal:

Fotografía 27. Posadero desprendido después del temporal.

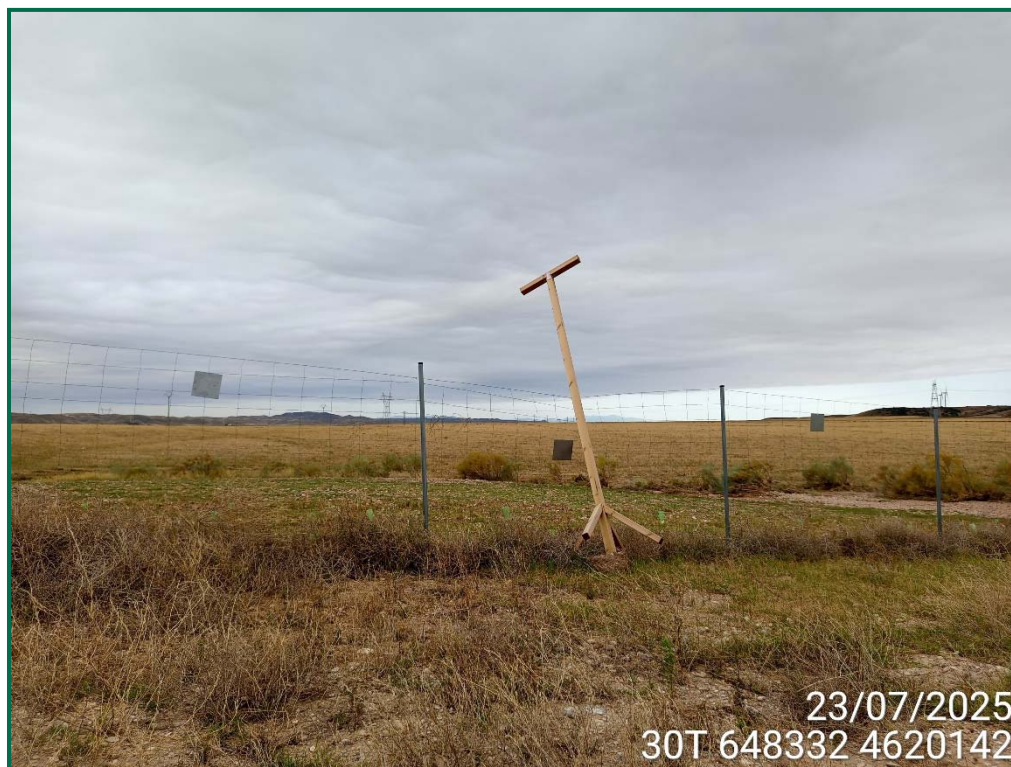
Fotografía 28. Posadero desprendido después del temporal.

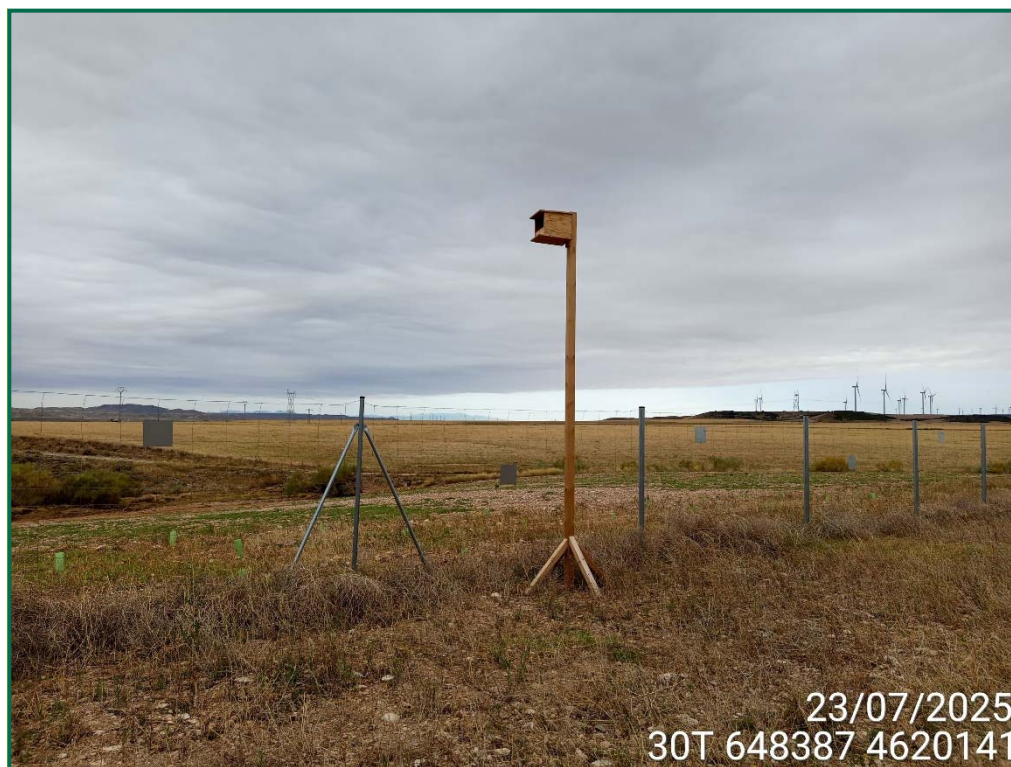
Durante el último mes las cajas nido se han visto afectados por el temporal y la mayoría se han desprendido cayendo al suelo, por lo que serán recolocados tras la valoración de un perito por los daños ocasionados.

Fotografía 30. Caja nido.

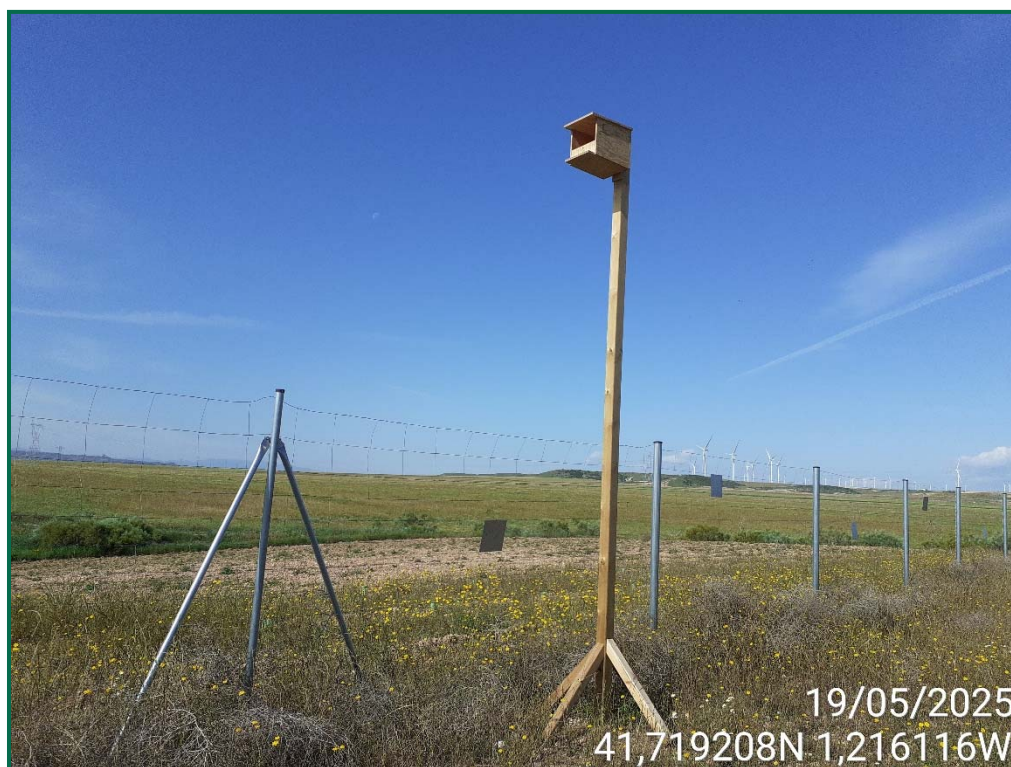
Fotografía 31. Caja nido.

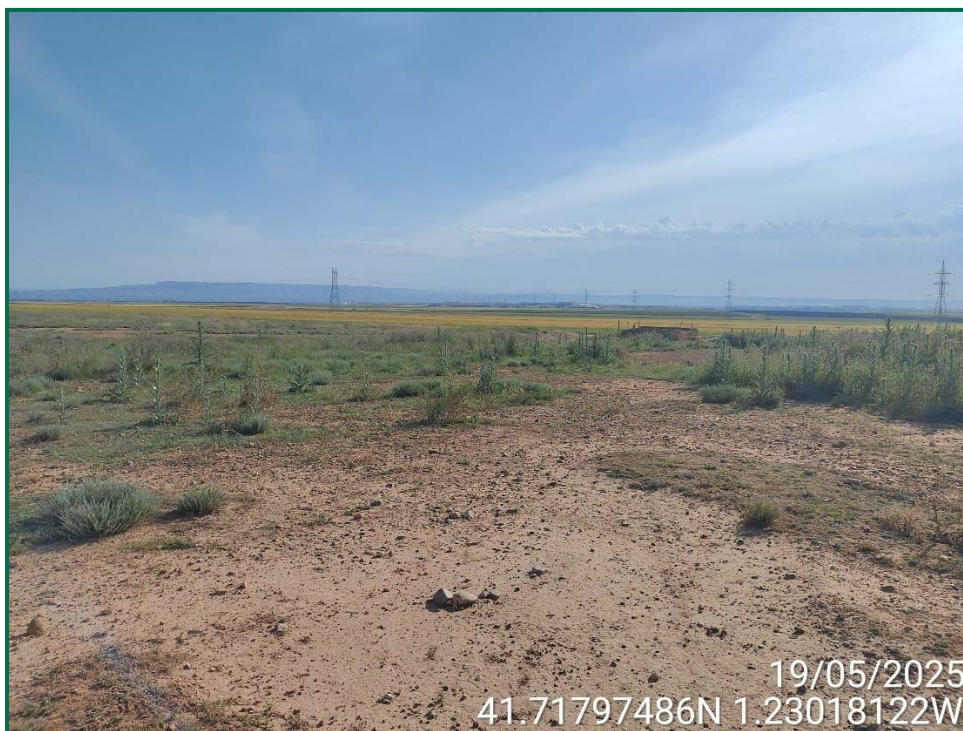
Fotografía 32. Ubicación del primillar derruido “Casa del coscojar”.

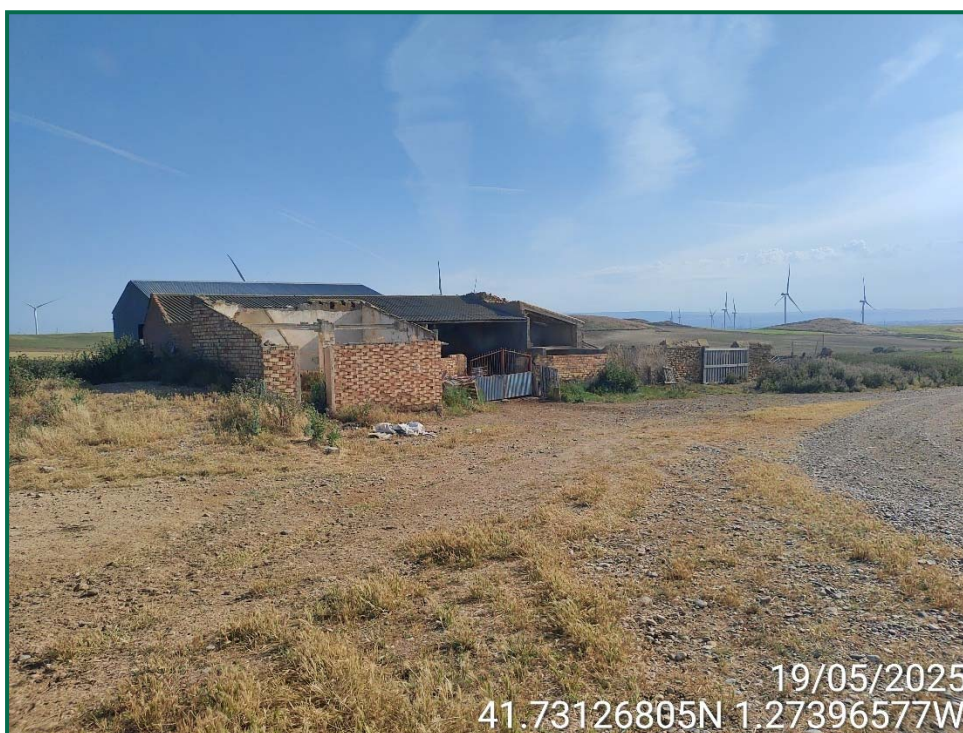
Fotografía 33. Edificación “La paridera de cabanillas”.
