# INFORME TRIMESTRAL EN FASE DE CONSTRUCCIÓN DE LA PLANTA SOLAR FOTOVOLTAICA "RUEDA SUR SOLAR

Nombre de la instalación:	PFV RUEDA SUR SOLAR 1
Provincia/s ubicación de la instalación:	ZARAGOZA
Nombre del titular:	RUEDA SUR SOLAR 1 S.L.
CIF del titular:	B06825558
Nombre de la empresa de vigilancia:	ÍBER SOSTENIBILIDAD Y DESARROLLO
Tipo de EIA:	ORDINARIA
Informe de FASE de:	OBRA
Periodicidad del informe según DIA:	TRIMESTRAL
Año de seguimiento nº:	AÑO 1
Nº de informe y año de seguimiento:	INFORME N°3 DEL AÑO 1
Período que recoge el informe:	ABRIL, MAYO Y JUNIO

**22 DE JULIO 2025**

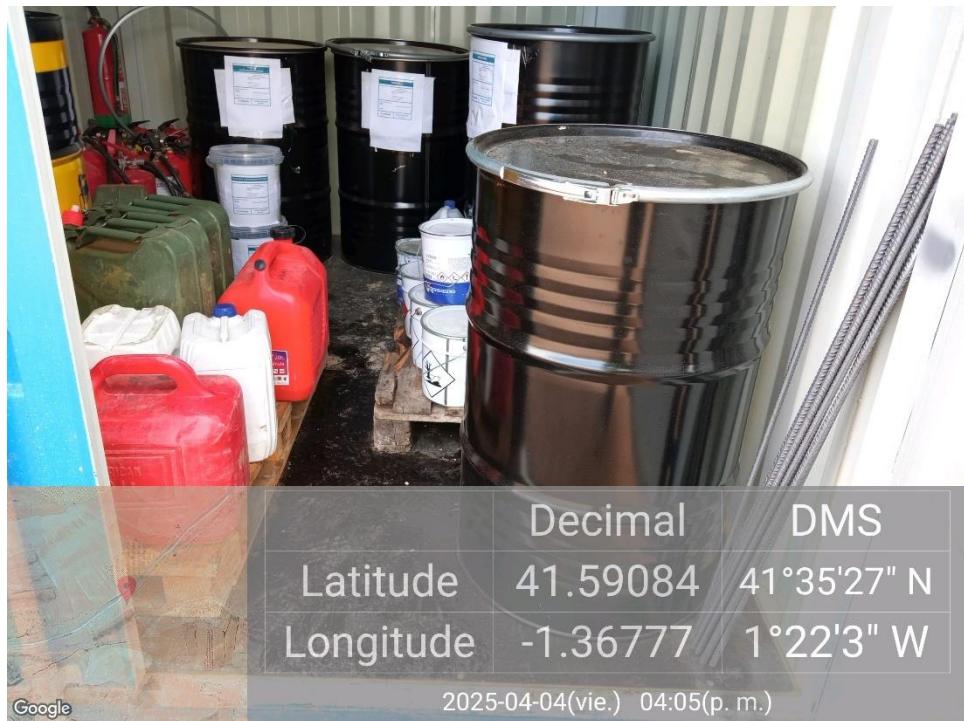
Ilustración 2. bidón de tierras contaminadas sin etiquetar.

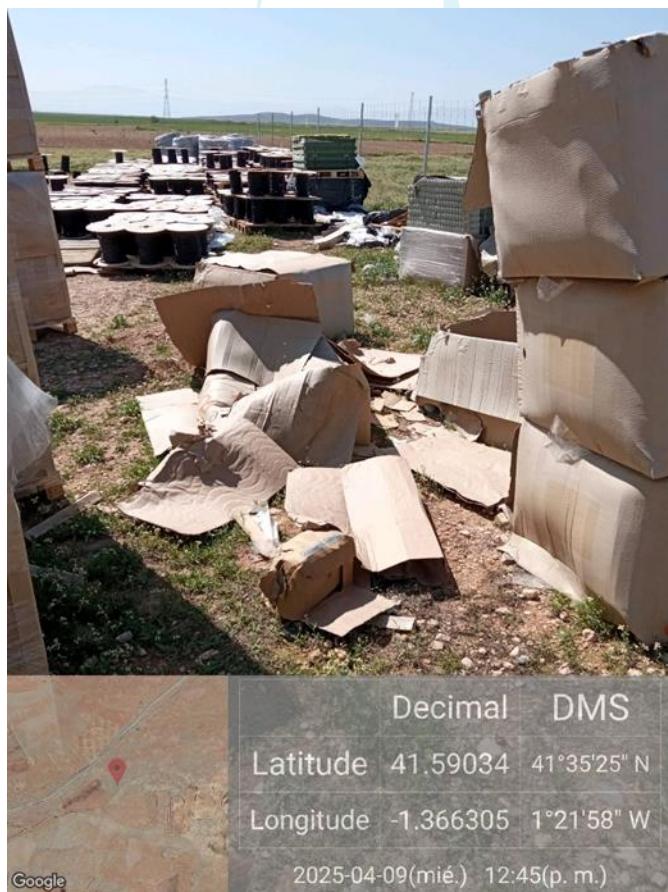
Ilustración 3. Cantidad considerable de residuos de embalaje en zona de acopio de materiales.

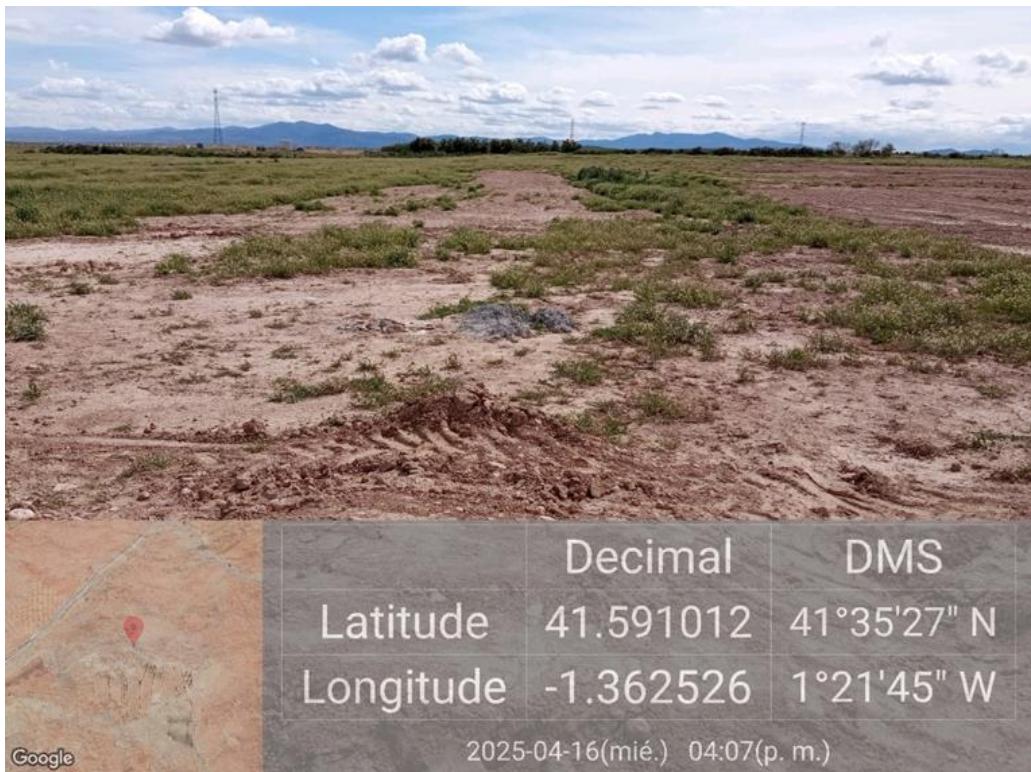
Ilustración 4. Restos de hormigón pendientes de ser gestionados.

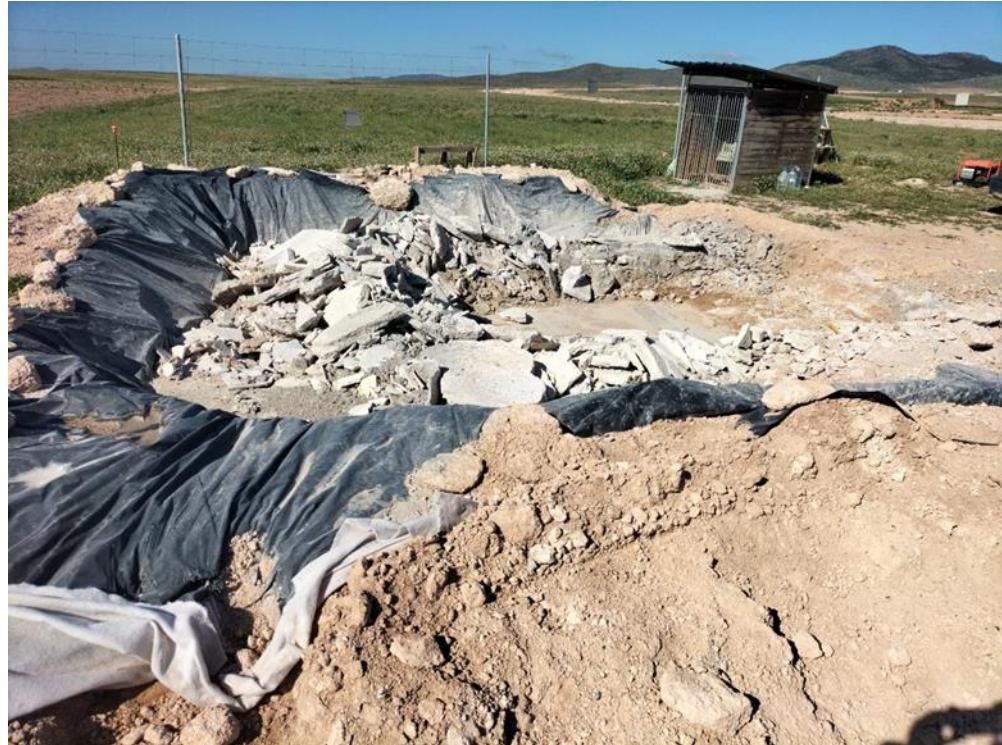
Ilustración 5. Balsa de hormigón en correcto estado.

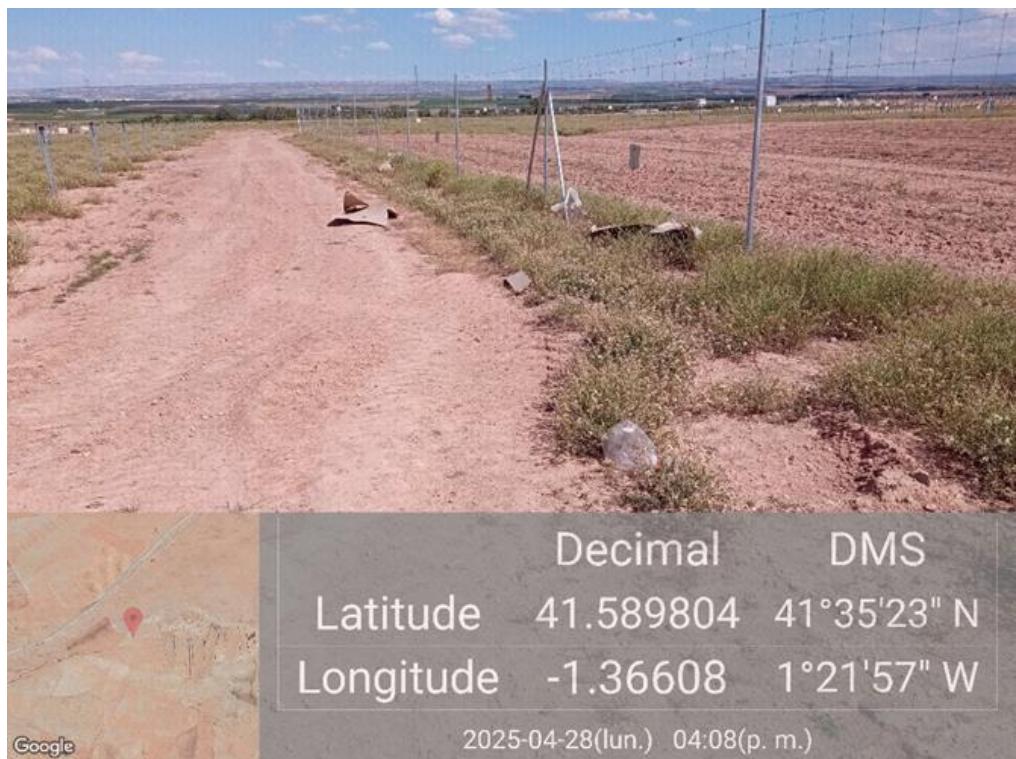
Ilustración 6. Residuos de embalaje dispersos por la planta.

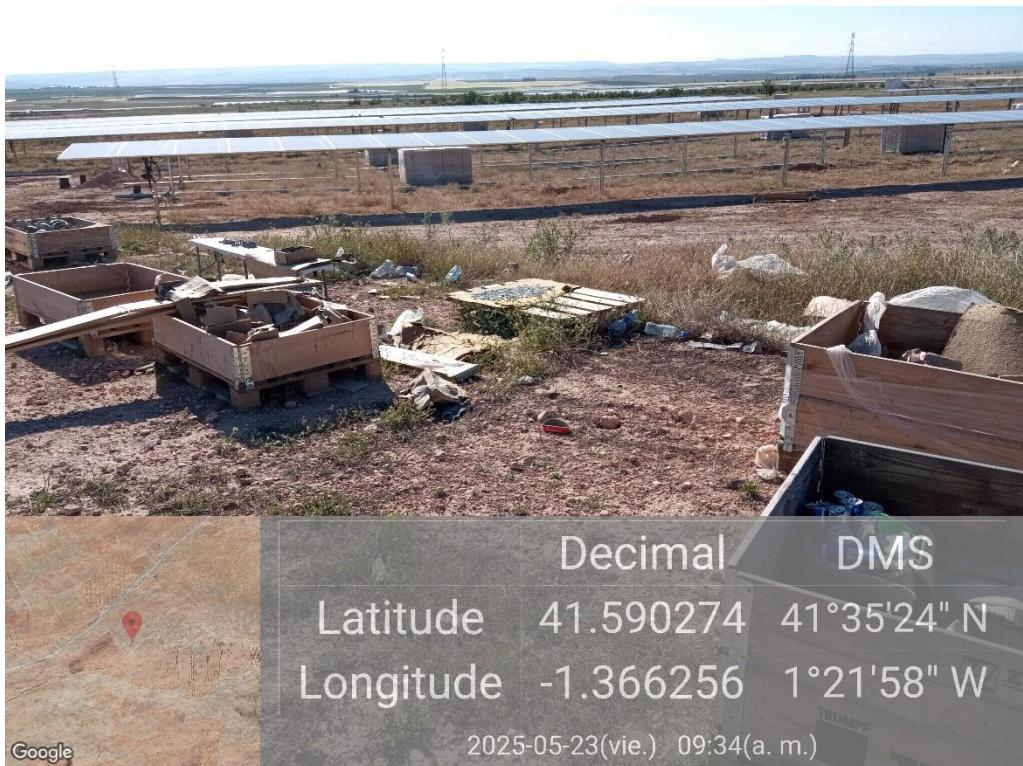
Ilustración 7. Continuidad de residuos dispersos en zona de acopio de material suroeste.

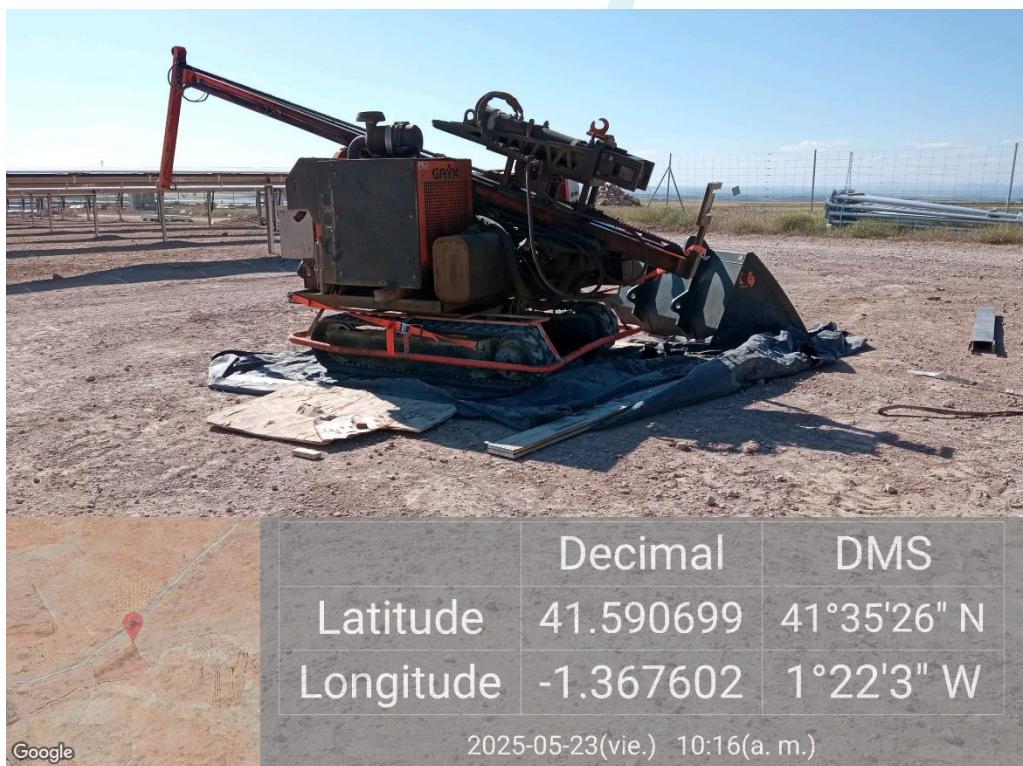
Ilustración 8. Máquina sobre lona para prevenir vertidos por pérdidas al suelo.

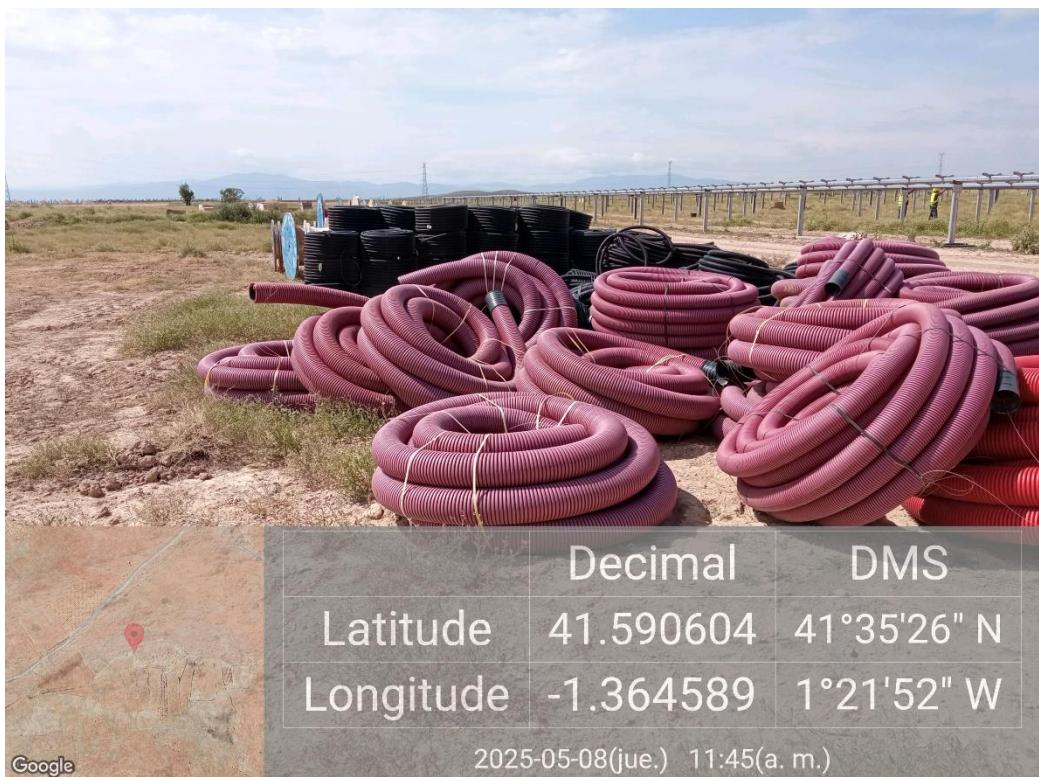
Ilustración 9. Material acopiado correctamente sin afectación al drenaje ni a la vegetación natural.

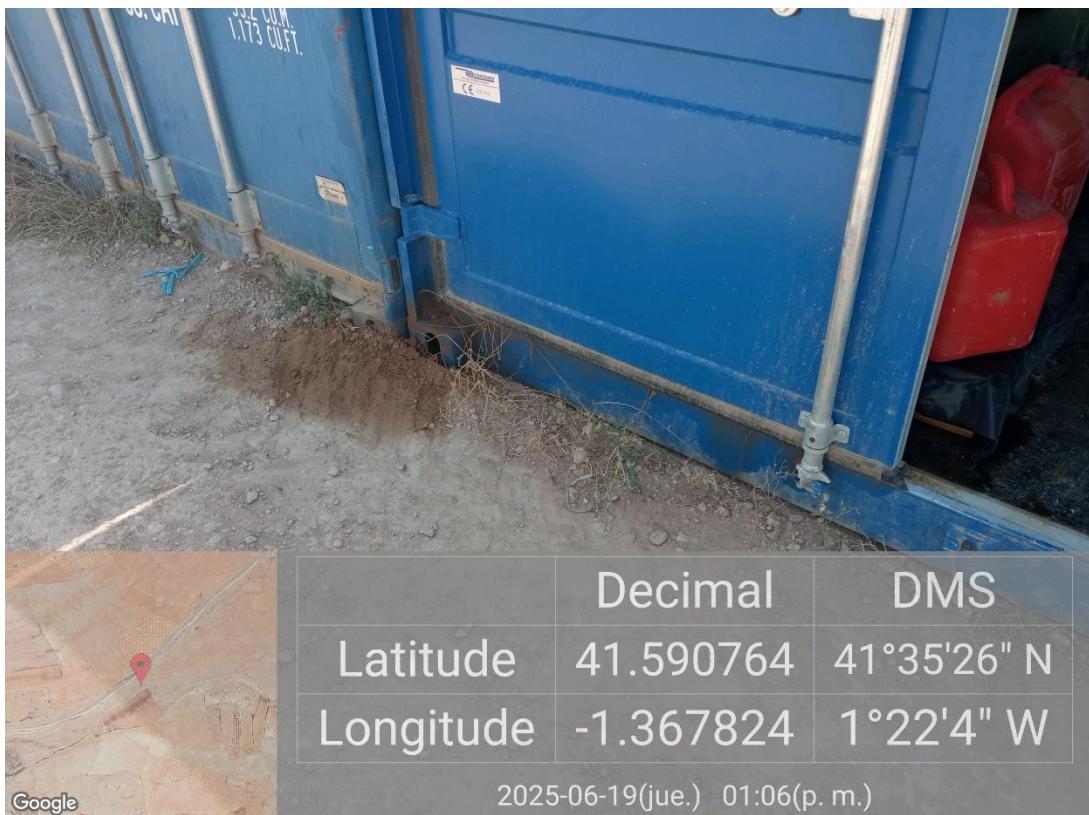
Ilustración 10. Vertido fuera del punto limpio de residuos peligrosos.

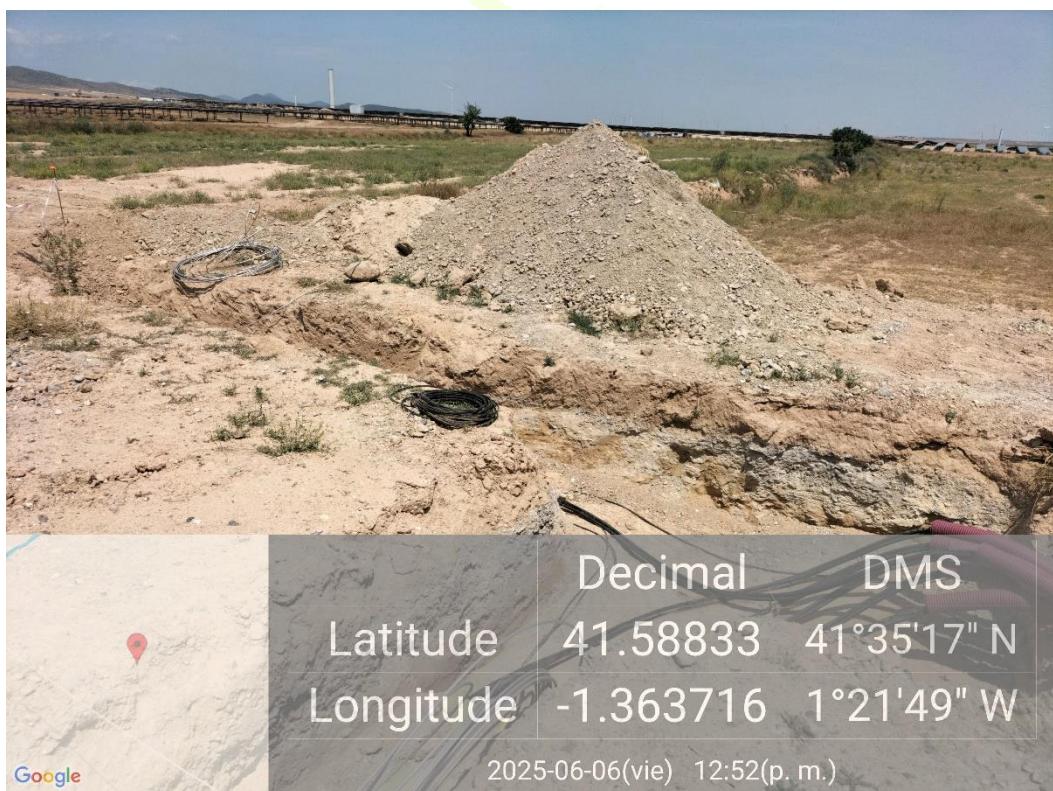
Ilustración 11. Zanjas con los sobrantes de excavación que se usarán para su relleno.

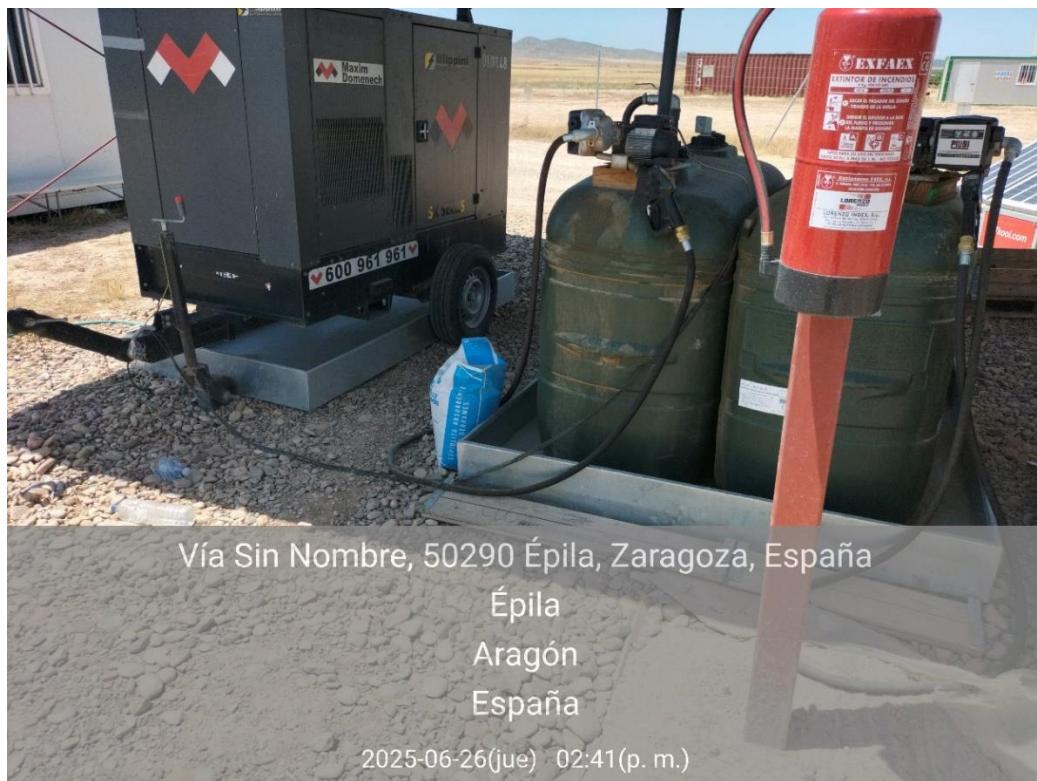
Ilustración 12. Uso de cubetas bajo el generador y bidón de combustible.

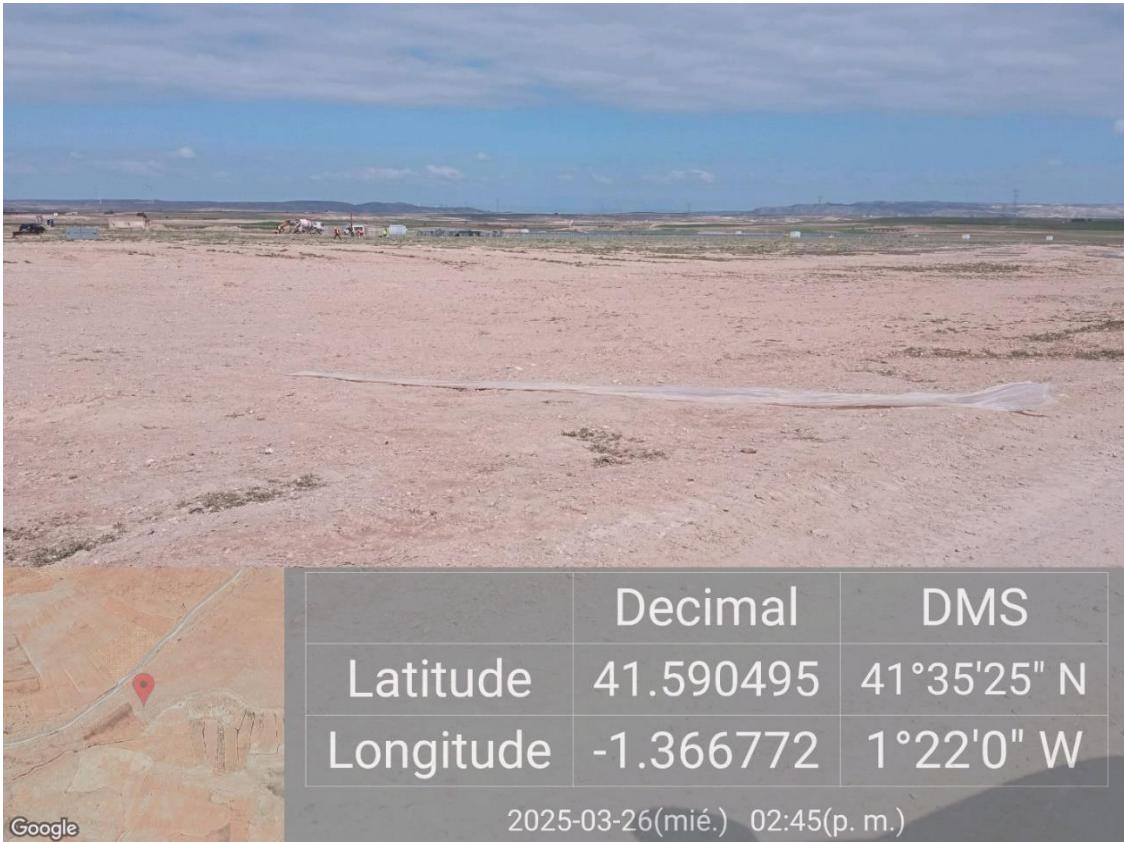
Ilustración 13. Se comienzan a observar residuos de embalaje dispersos por la obra el día 26/03/2025, visita número 22.

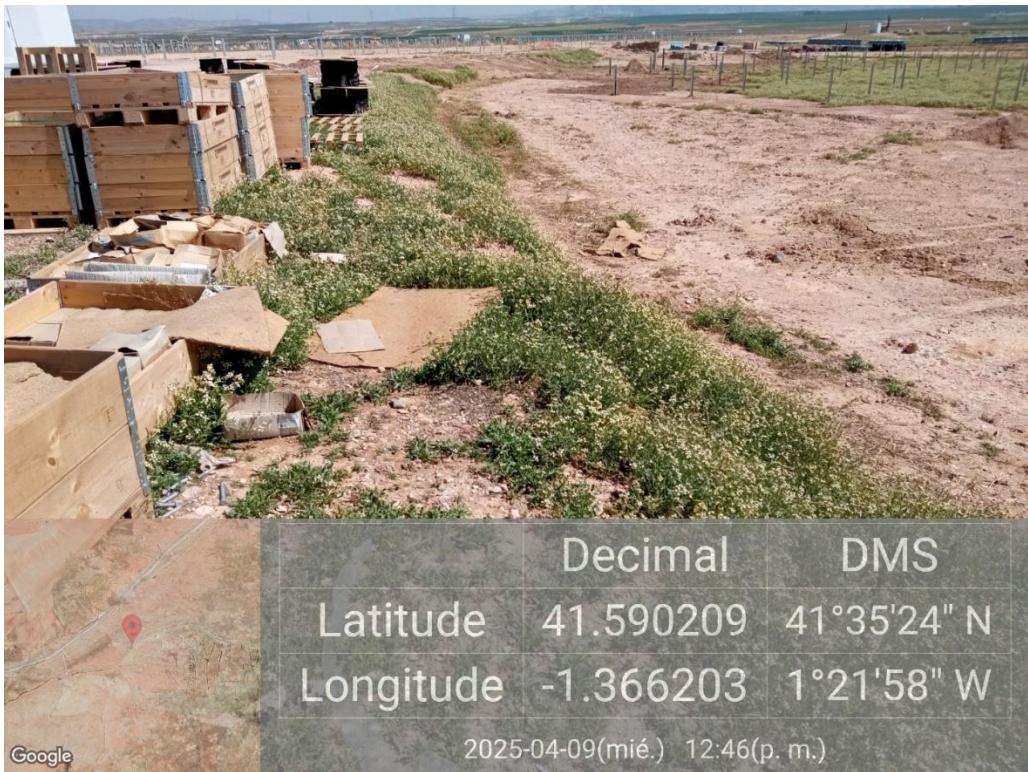
Ilustración 14. Se comienza a observar acumulación de residuos en la zona SW de la obra el día 09/04/2025, visita número 23.

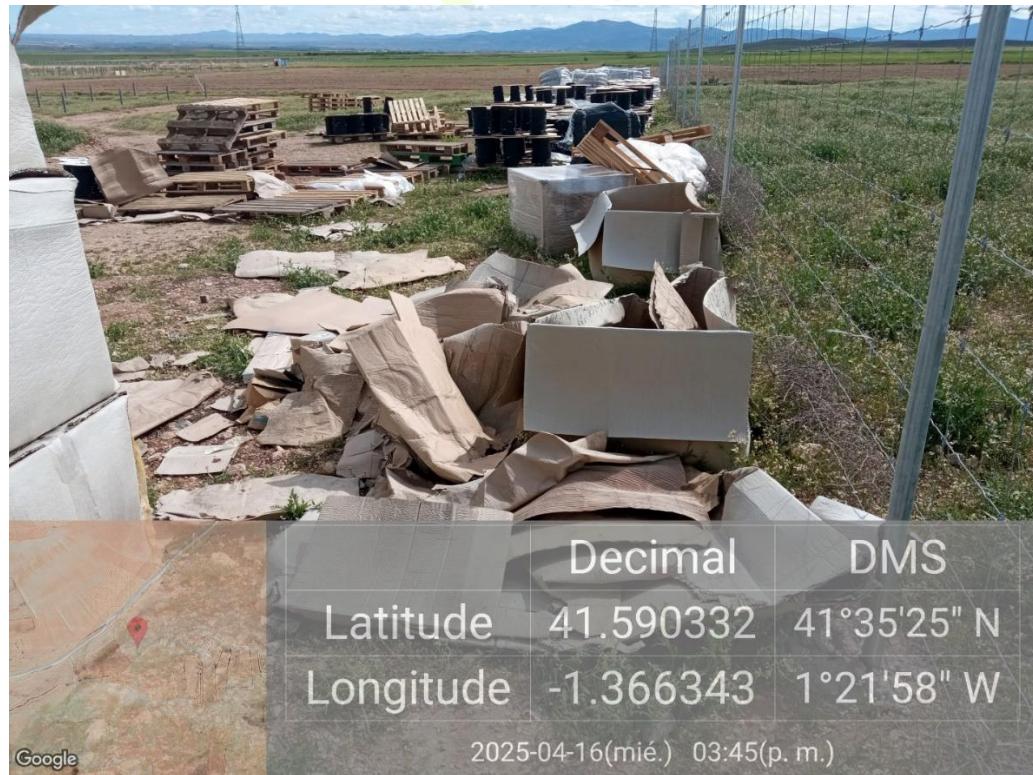
Ilustración 15. Aumentan los residuos de embalaje en la zona SW junto al vallado el día 16/04/2025, visita número 24.

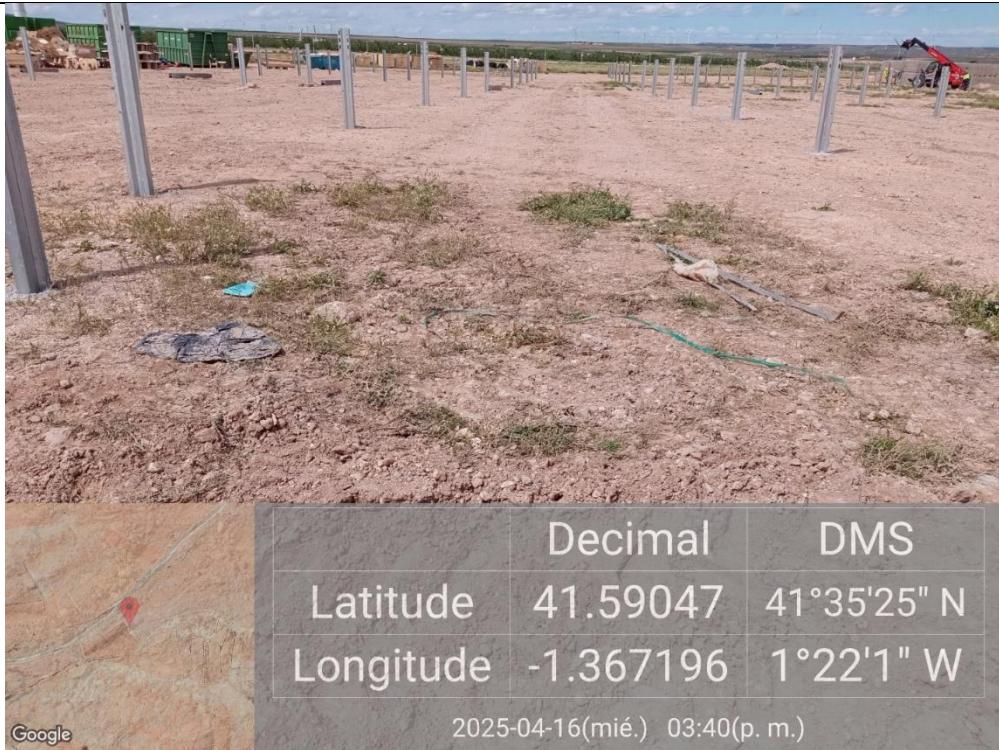
Ilustración 16. Aumentan los residuos dispersos por la obra el día 16/04/2025, visita número 24

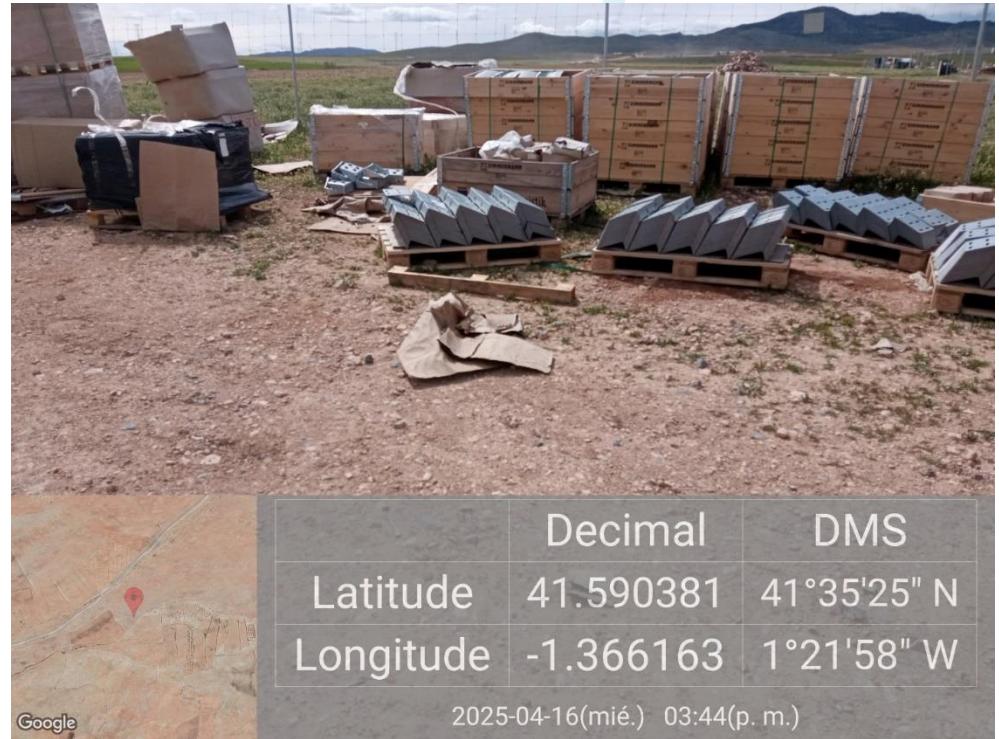
Ilustración 17. Residuos con potencial de dispersión acopiados en la obra el día 16/04/2025, visita número 24.

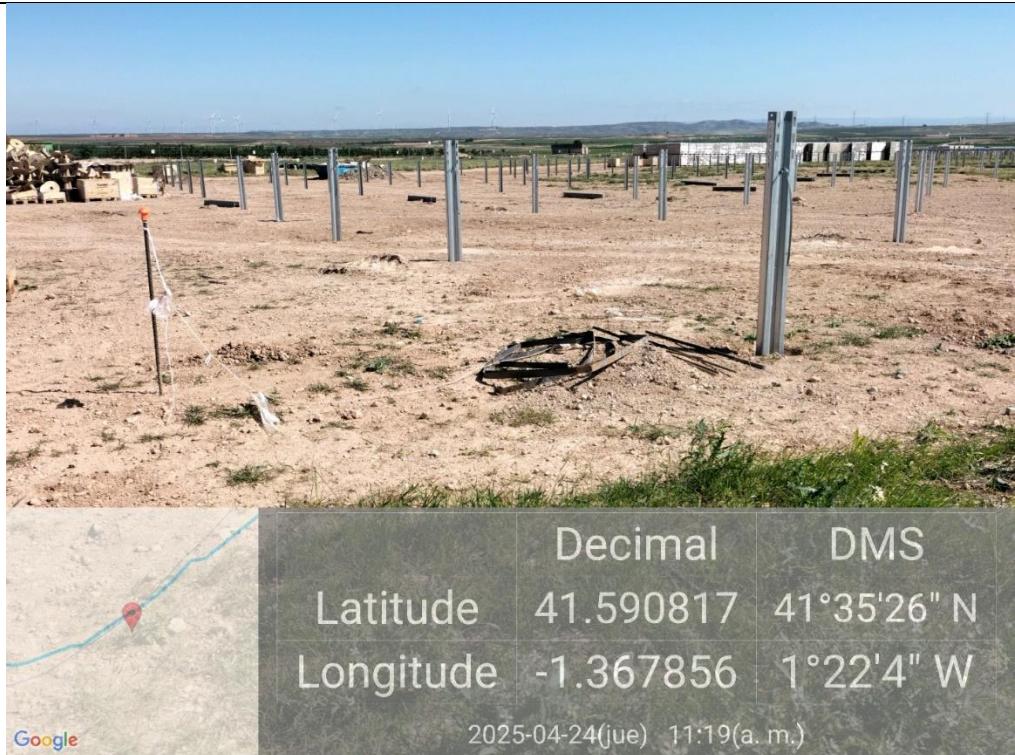
Ilustración 18. Residuos observados el día 24/04/2025, visita número 25.

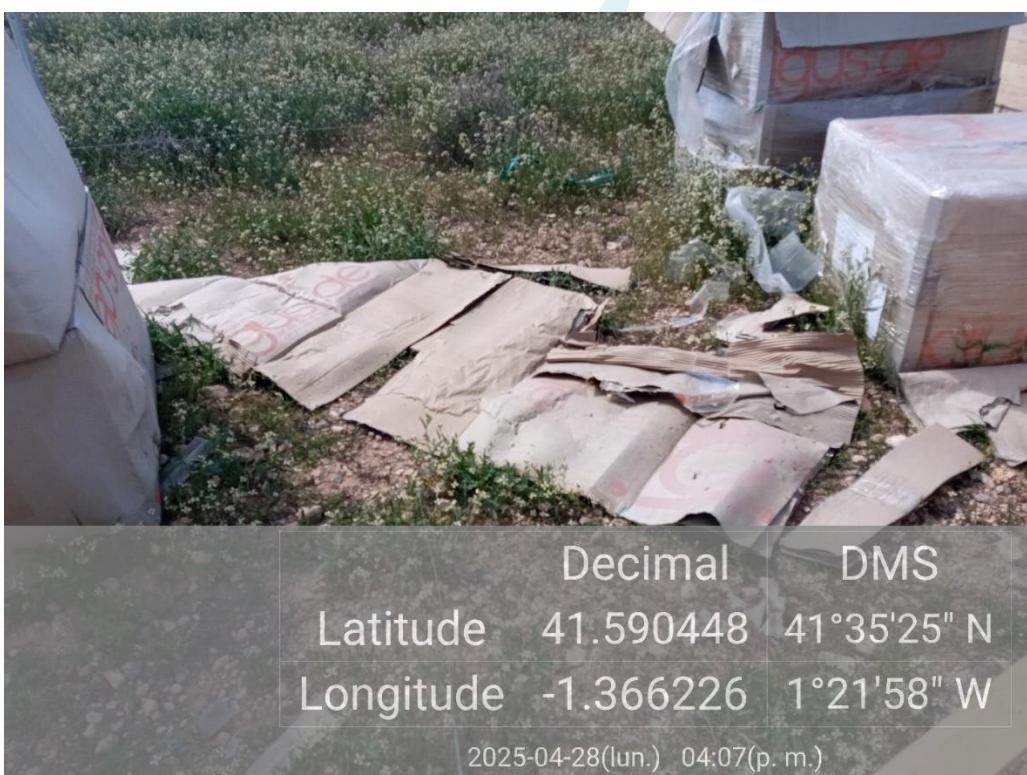
Ilustración 19. Los residuos en la zona SW siguen sin retirarse el día 28/04/2025, visita número 26.

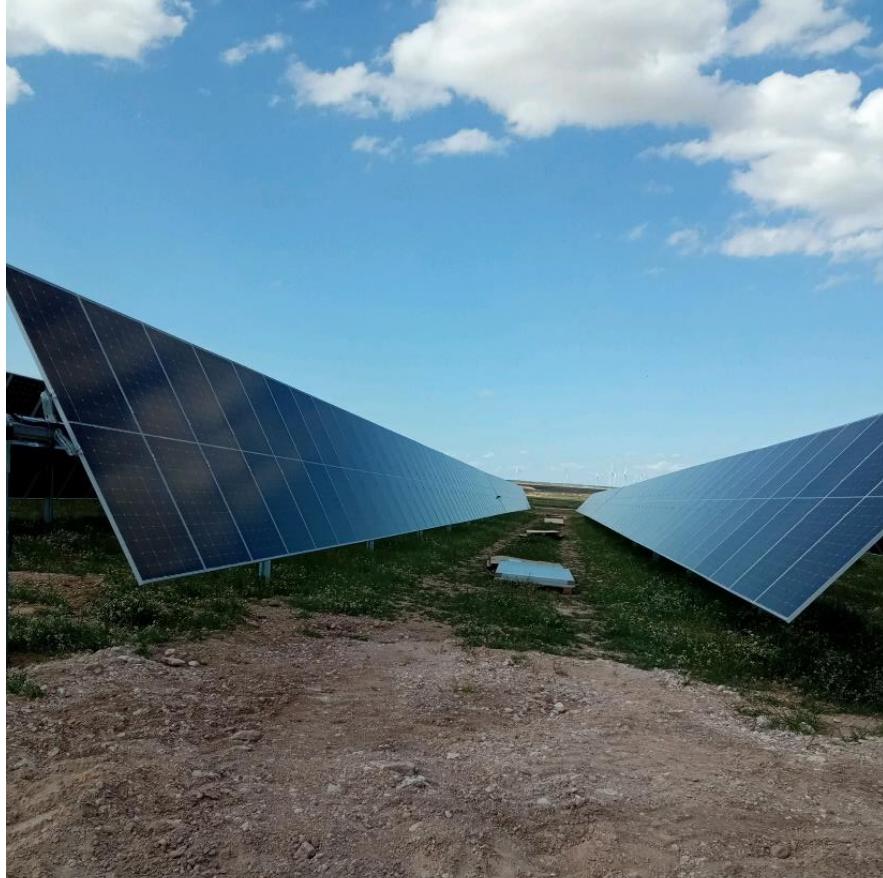
*Ilustración 20. Residuos entre filas de placas con potencial de dispersión el día 28/04/2025, visita número 26.*

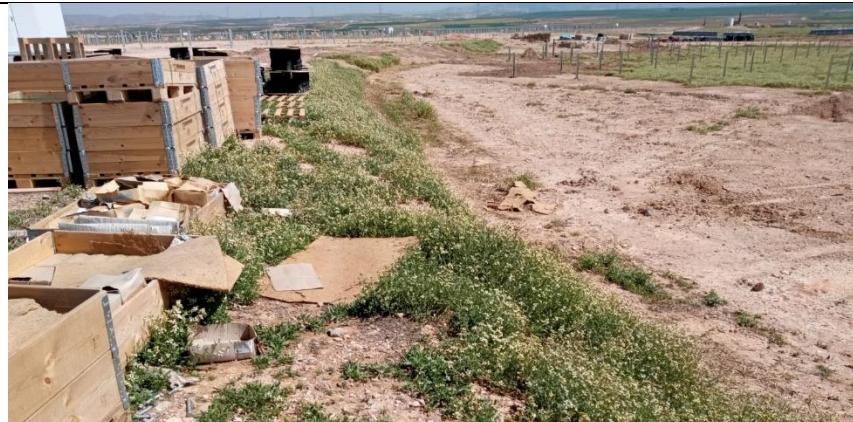
Ilustración 21. Residuos en la zona SW siguen sin retirarse el día 08/05/2025, visita número 27.

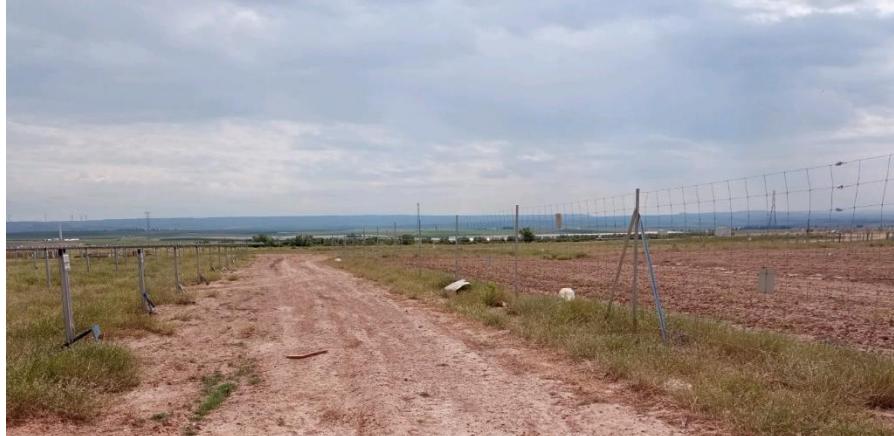
Ilustración 22. Residuos urbanos dispersos por la obra el día 08/05/2025, visita número 27

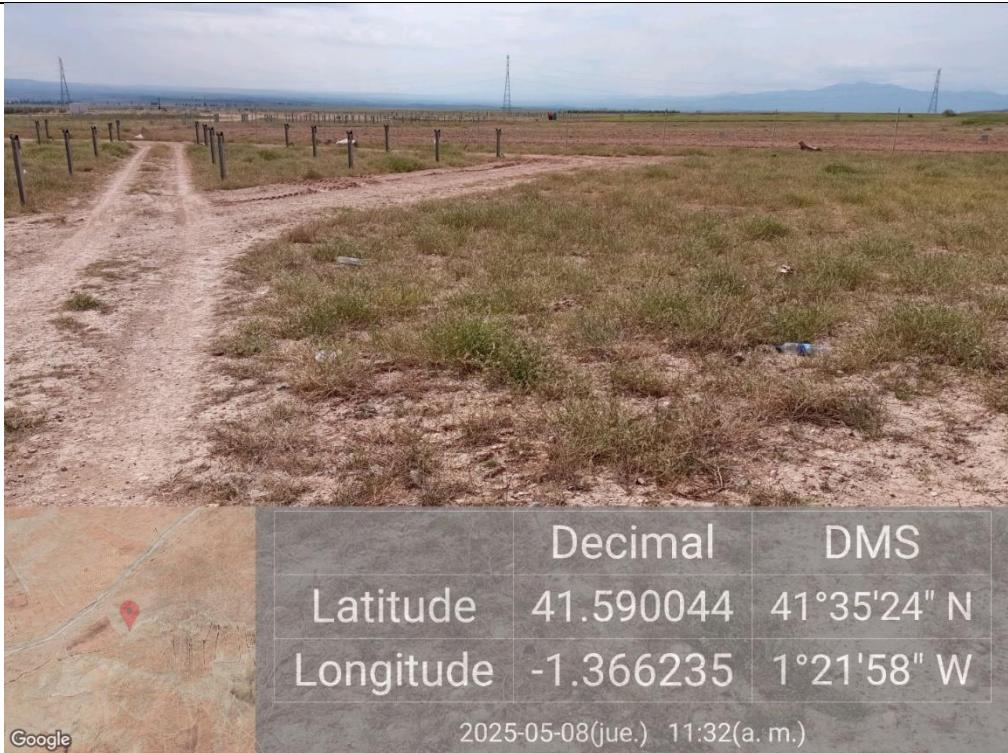
Ilustración 23. Se observan residuos urbanos dispersos por la obra el día 08/05/2025, visita número 27.

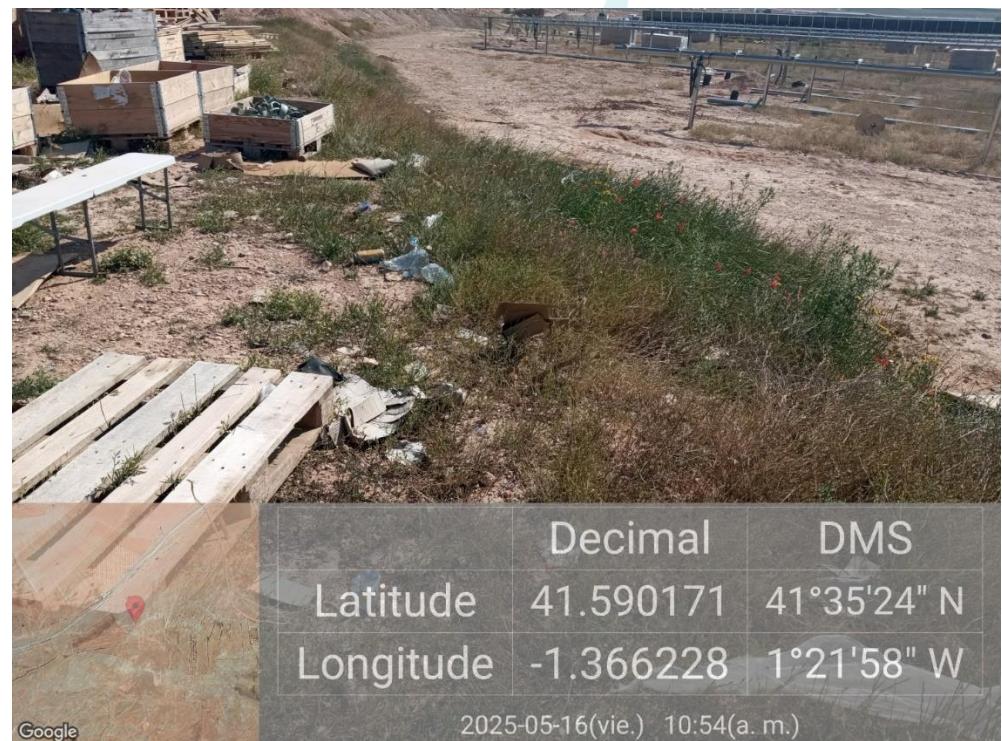
Ilustración 24. Los residuos continúan sin gestionarse el día 16/05/2025, visita número 28.

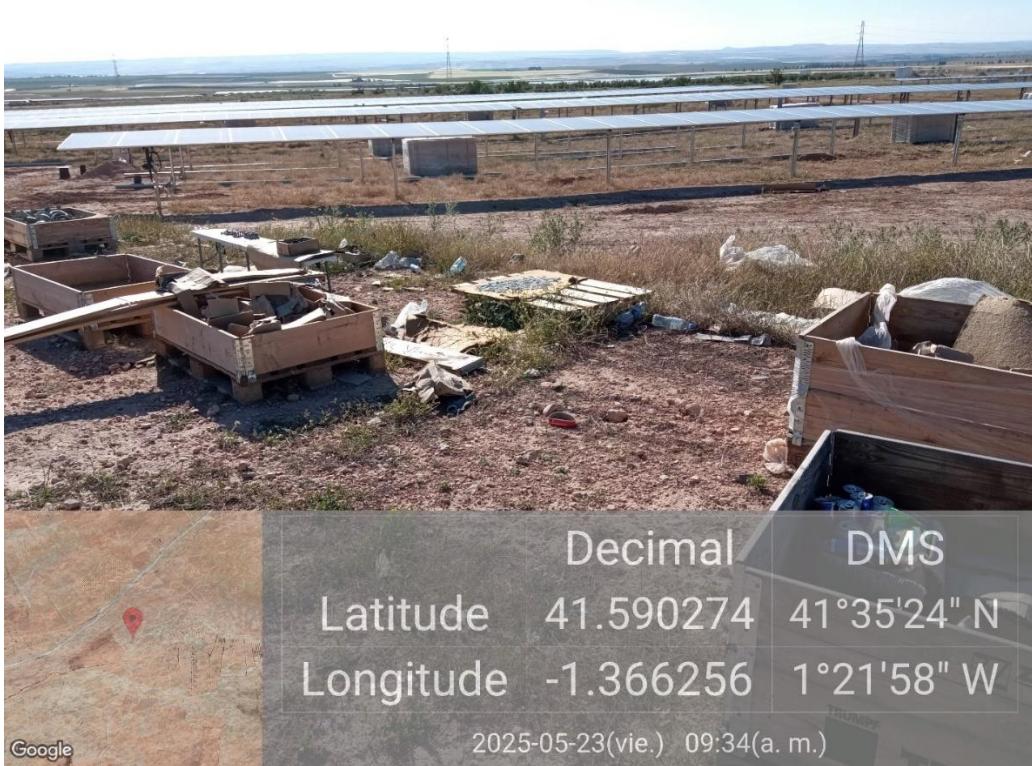
Ilustración 25. Los residuos continúan sin retirarse, se observa un empeoramiento de la situación el día 23/05/2025, visita número 29.

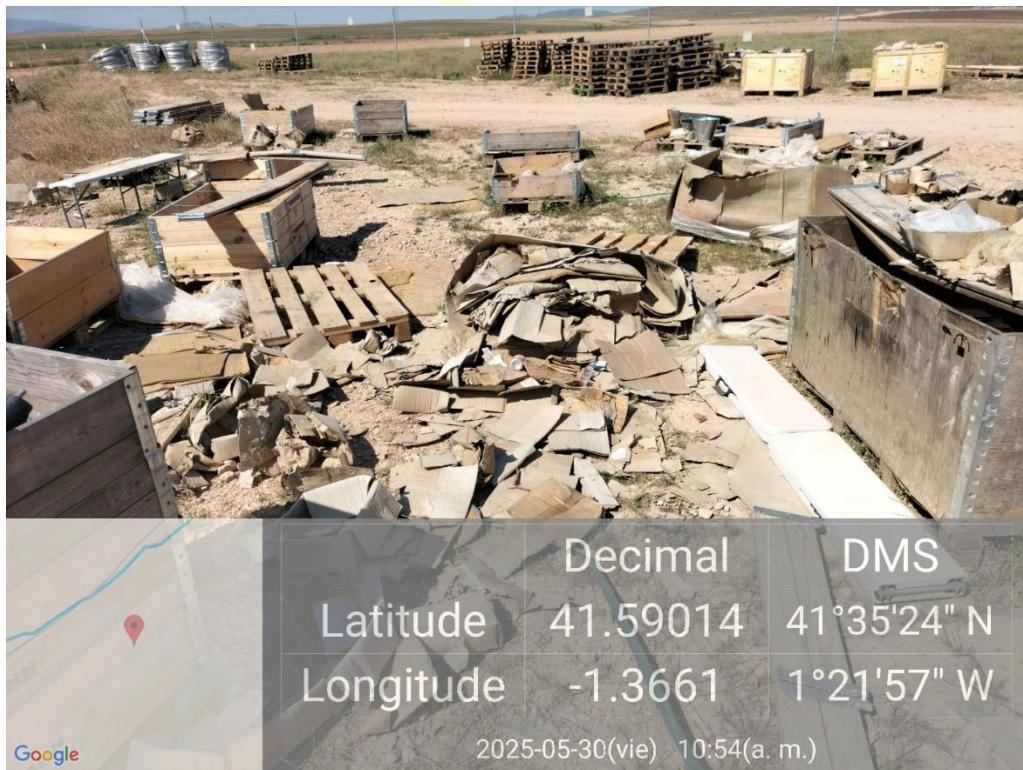
Ilustración 26. Aumento de residuos de embalaje, se observa cómo se van enterrando el día 30/05/2025, visita número 30.

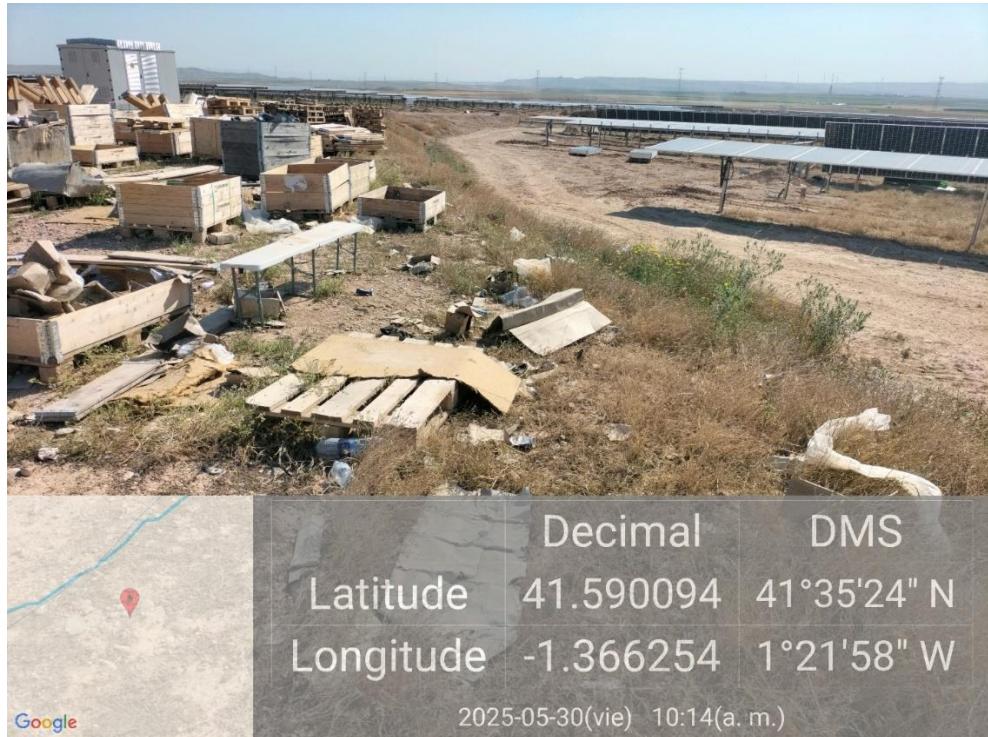
Ilustración 27. Residuos dispersos sobre vegetación natural del talud e, día 30/05/2025, visita número 30

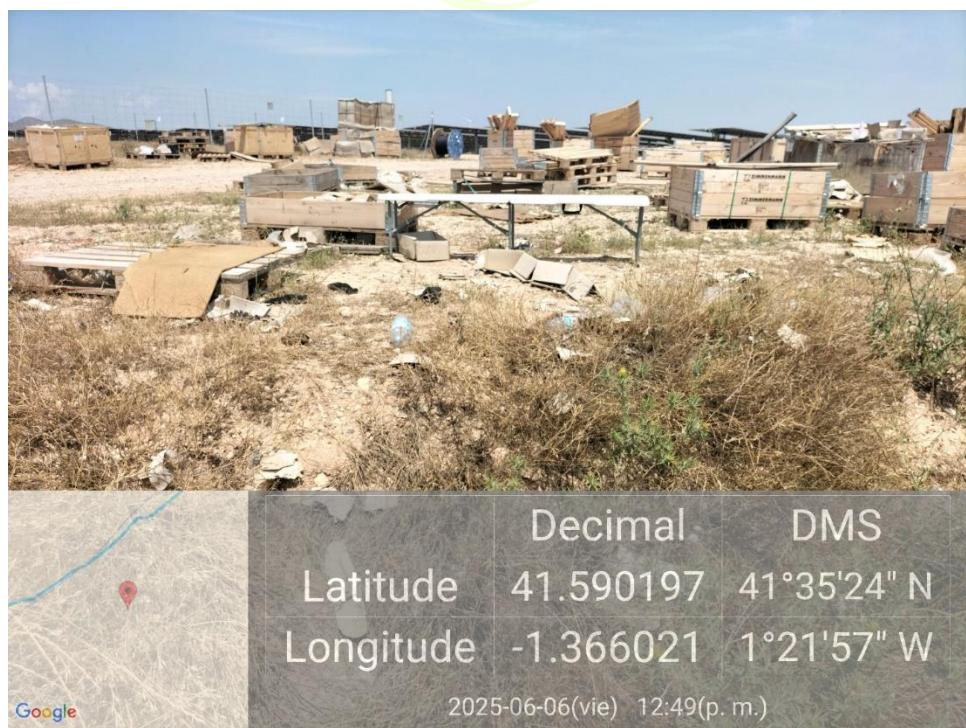
Ilustración 28. Fin de plazo otorgado para limpiar zona y se no se observa mejoría el día 06/06/2025, visita número 31.

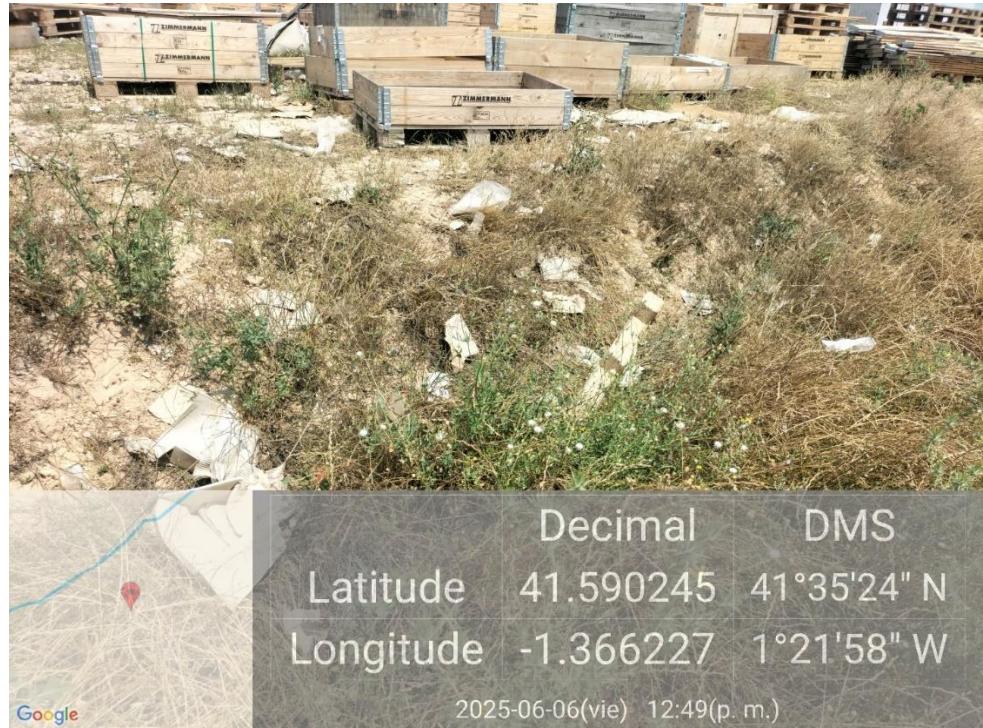
Ilustración 29. Fin de plazo otorgado para limpiar zona y se no se observa mejoría el día 06/06/2025, visita número 31.

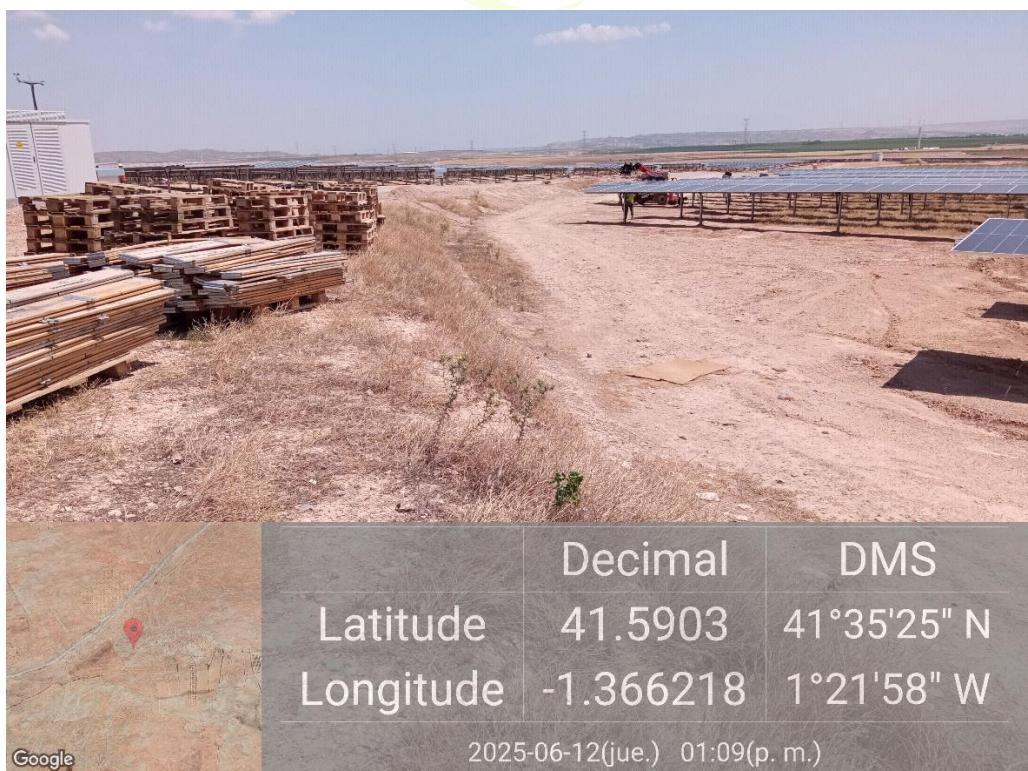
Ilustración 30. Zona de acopio SW prácticamente libre de residuos dispersos visita 32.
