# INFORME TRIMESTRAL EN FASE DE CONSTRUCCIÓN DE LA PLANTA SOLAR FOTOVOLTAICA "RUEDA SUR SOLAR

Nombre de la instalación:	PFV RUEDA SUR SOLAR 1
Provincia/s ubicación de la instalación:	ZARAGOZA
Nombre del titular:	RUEDA SUR SOLAR 1 S.L.
CIF del titular:	B06825558
Nombre de la empresa de vigilancia:	ÍBER SOSTENIBILIDAD Y DESARROLLO
Tipo de EIA:	ORDINARIA
Informe de FASE de:	OBRA
Periodicidad del informe según DIA:	TRIMESTRAL
Año de seguimiento nº:	AÑO 1
Nº de informe y año de seguimiento:	INFORME N°3 DEL AÑO 1
Período que recoge el informe:	ABRIL, MAYO Y JUNIO

**22 DE JULIO 2025**

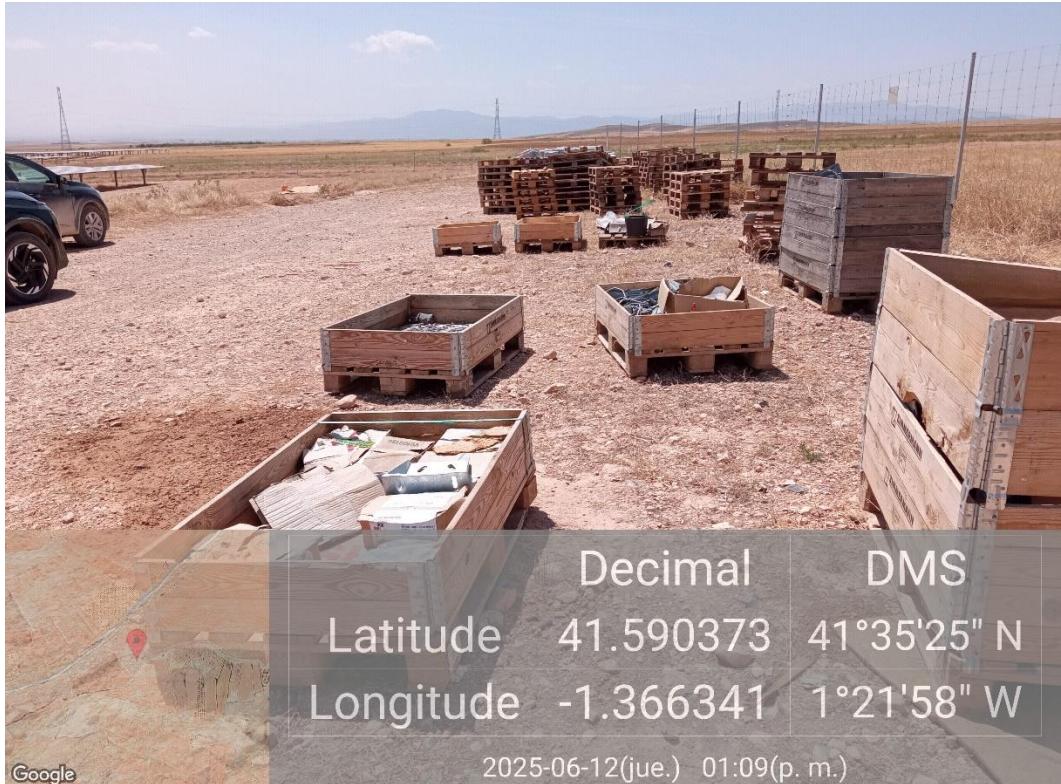
Ilustración 31. Zona de acopio SW libre de residuos durante la visita 32.

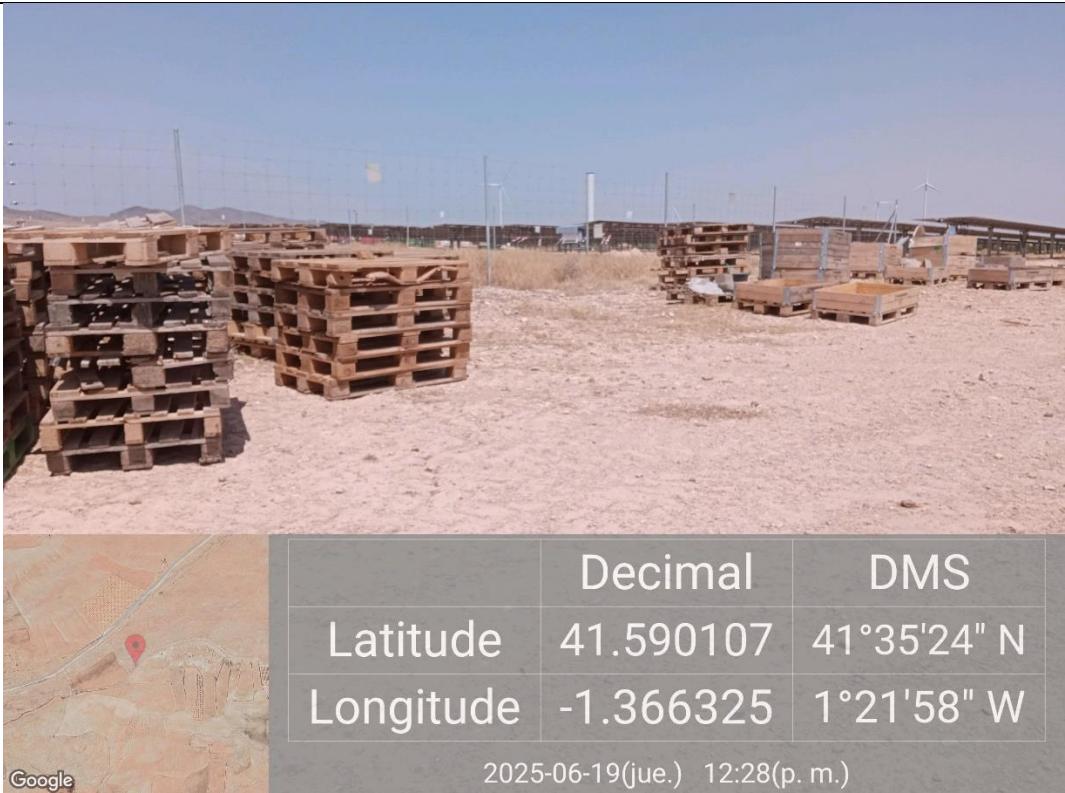
Ilustración 32. Zona de acopio SW se mantiene sin residuos dispersos durante la visita 33.
