SEGUIMIENTO AMBIENTAL EN FASE DE EXPLOTACIÓN INFORME CUATRIMESTRAL 13

“PLANTA FOTOVOLTAICA TALENTO SOLAR Y SUS INSTALACIONES DE EVACUACIÓN” SAMPER DE CALANDA (TERUEL)

Nombre de la instalación	FV Talento
Provincia	Teruel
Nombre del titular	TALENTO SOLAR, S.L.
CIF del titular	B-87989760
Nombre de la empresa de vigilancia	Luz de Gestión y Medio Ambiente
Tipo de EIA	Ordinaria
Informe en FASE de	Explotación
Periodicidad del informe según DIA	Cuatrimestral
Año de seguimiento nº	Año 5
Nº de informe y año de seguimiento	Informe nº 1 del Año 5
Periodo que recoge el informe	Marzo 2024 - Junio 2024

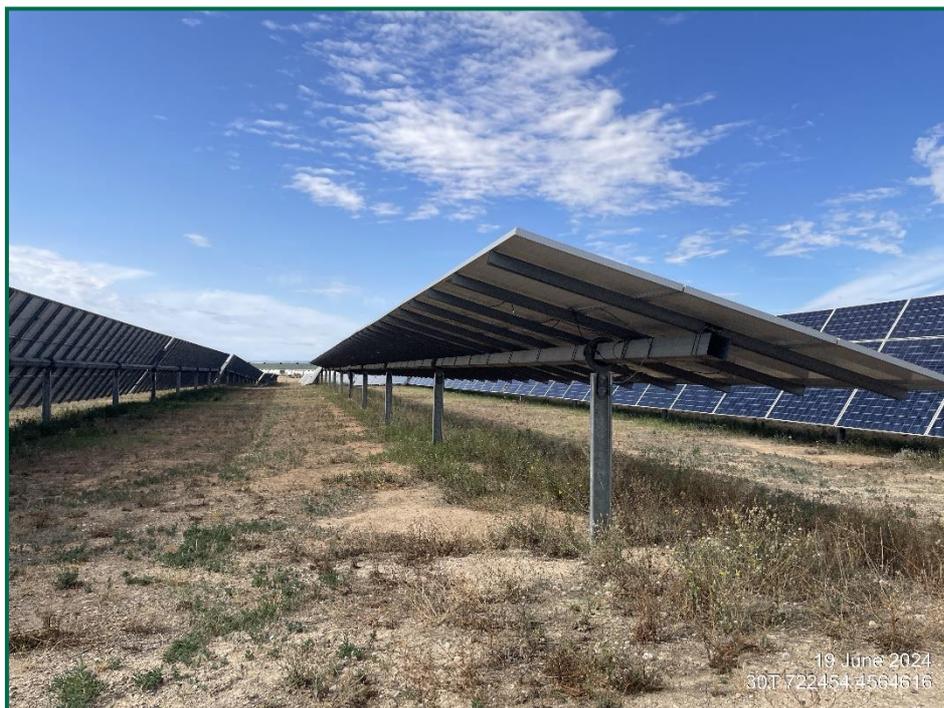
Fotografía 1. Vegetación entre placas en su estado actual.

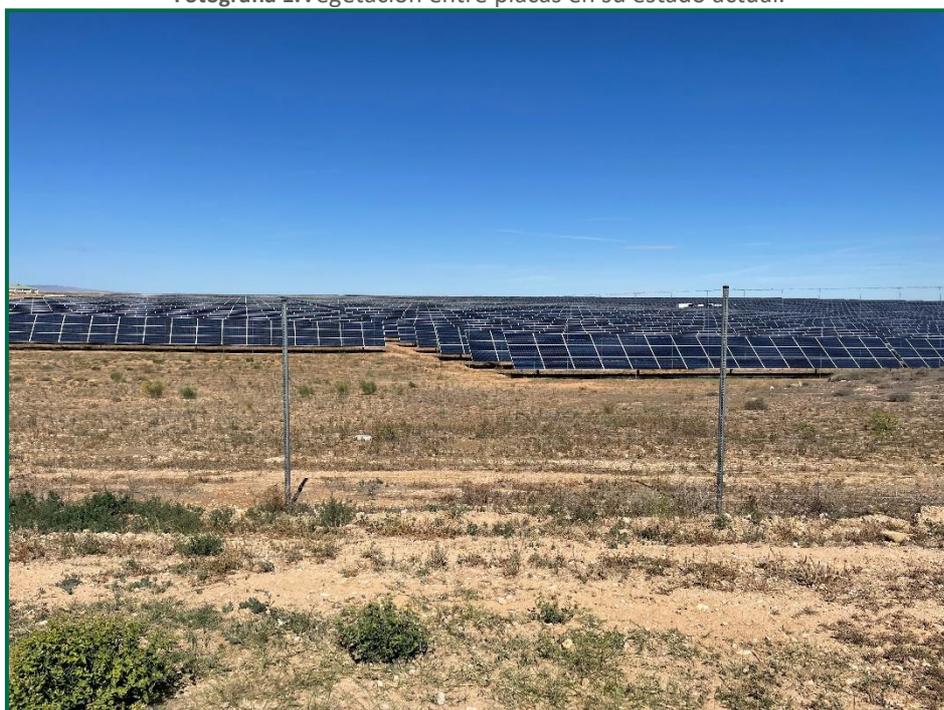
Fotografía 2. Vegetación en la planta solar en su estado actual.

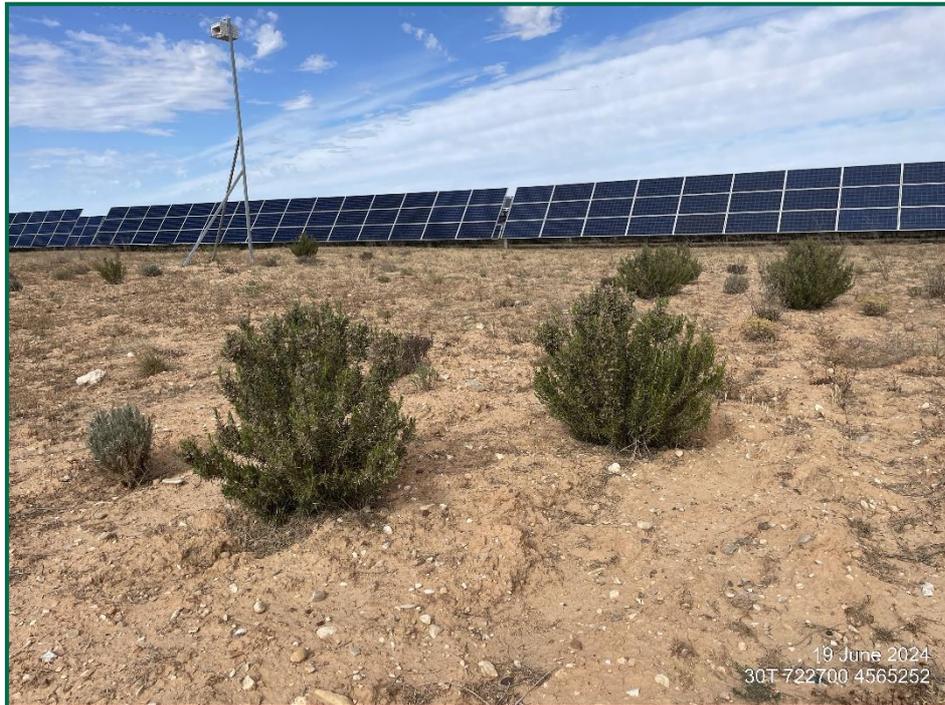
Se ha realizado un seguimiento de la evolución de las revegetaciones realizadas durante los meses de invierno de 2020 y sus posteriores reposiciones. Estas plantas se desarrollan correctamente en gran parte de las zonas restauradas, las plantas que mejor resisten y se desarrollan son los romeros. Sin embargo, allí donde el sustrato es calizo y pobre en nutrientes se observan zonas de suelo sin cubrir. Durante la primavera se ha producido un desarrollo de la vegetación espontánea de la zona, en parte propiciada por el aporte de nutrientes de la hidrosiembra, la mayor parte de ellas herbáceas de carácter anual.

Fotografía 3. Zona revegetada en su estado actual.

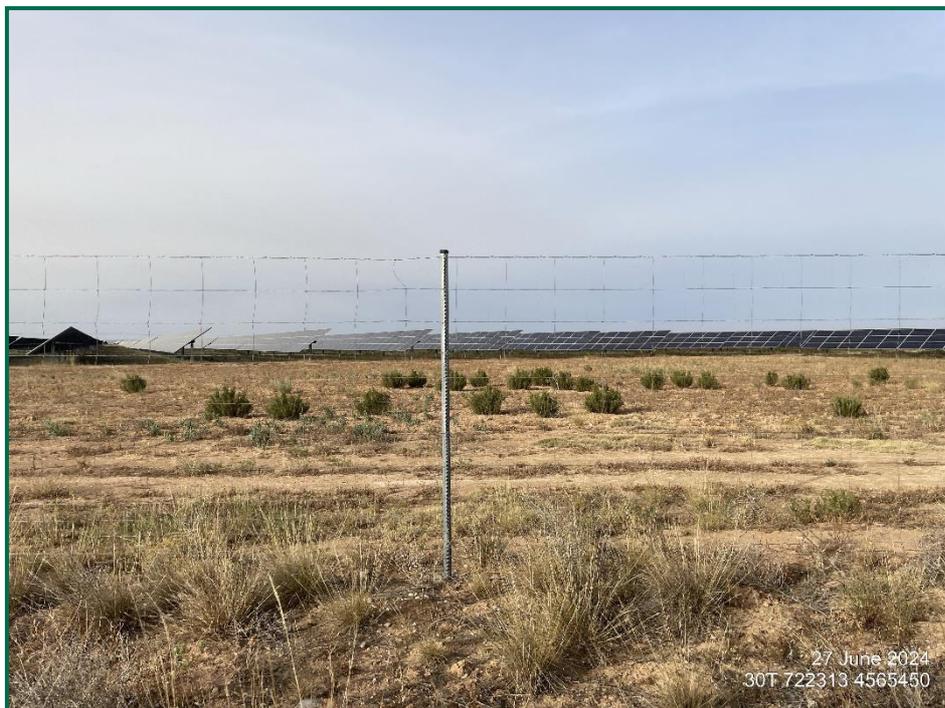
Fotografía 4. Zona revegetada en su estado actual.

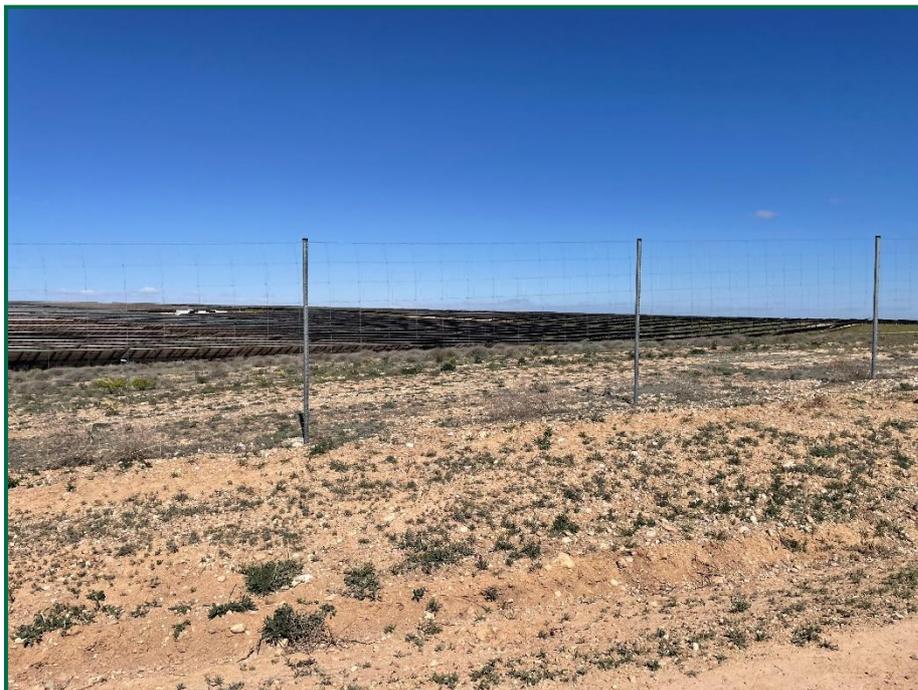
Fotografía 5. Vallado perimetral

Respecto al vallado perimetral, se ha utilizado malla cinética que permite el paso de fauna de pequeño tamaño. Este vallado mide 2 metros de altura total y está formado por una serie de alambres verticales y horizontales, con una separación entre los verticales de 30cm, y entre los horizontales de mínimo 15cm en la línea inferior. Se trata de un vallado con permeabilidad para la fauna y no presenta elementos cortantes ni punzantes.

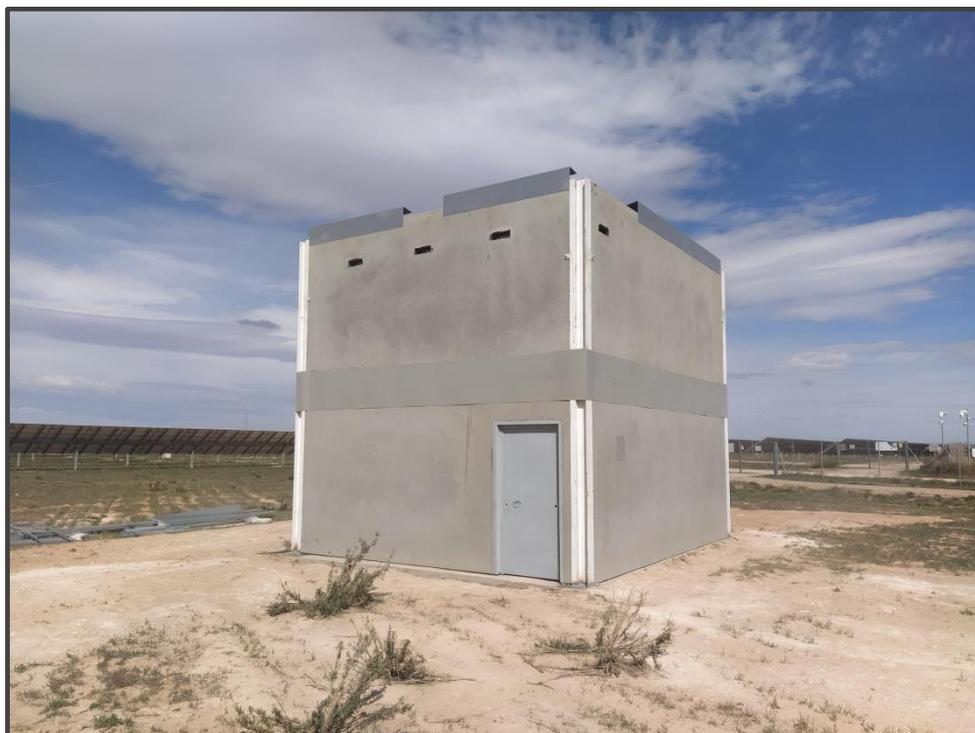
Por el momento no ha sido ocupado por parejas de cernícalo primilla. En futuras fases se contempla la posibilidad de introducción de ejemplares criados en cautividad en caso de no ser ocupado de forma espontánea.

Fotografía 7. Exterior del primillar de nueva construcción.

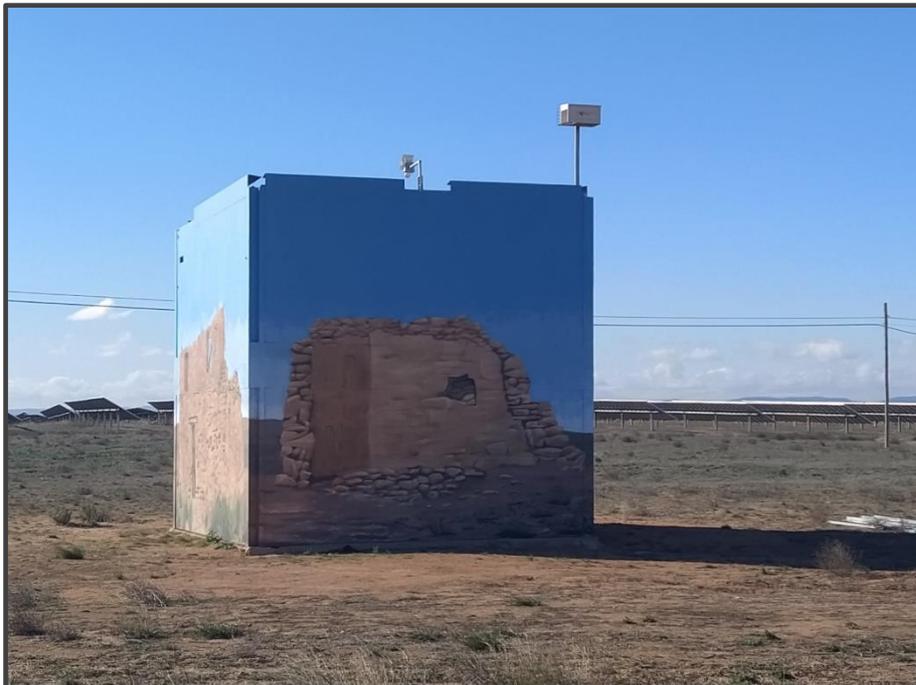
En el anterior cuatrimestre se pintó el exterior de este primillar, para mejorar su integración paisajística en el entorno.

Fotografía 9. Exterior del primillar, pintado.

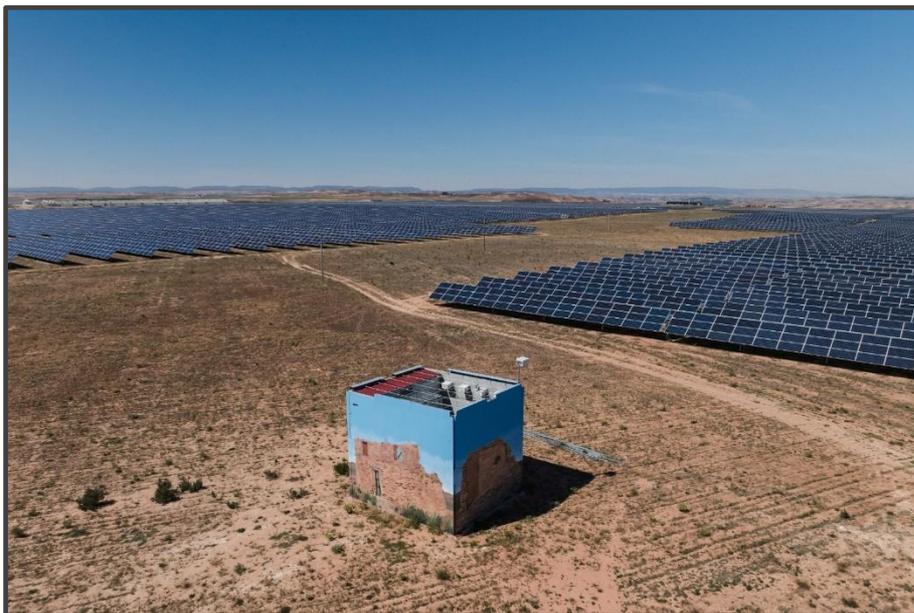
Fotografía 10. Exterior del primillar, pintado.

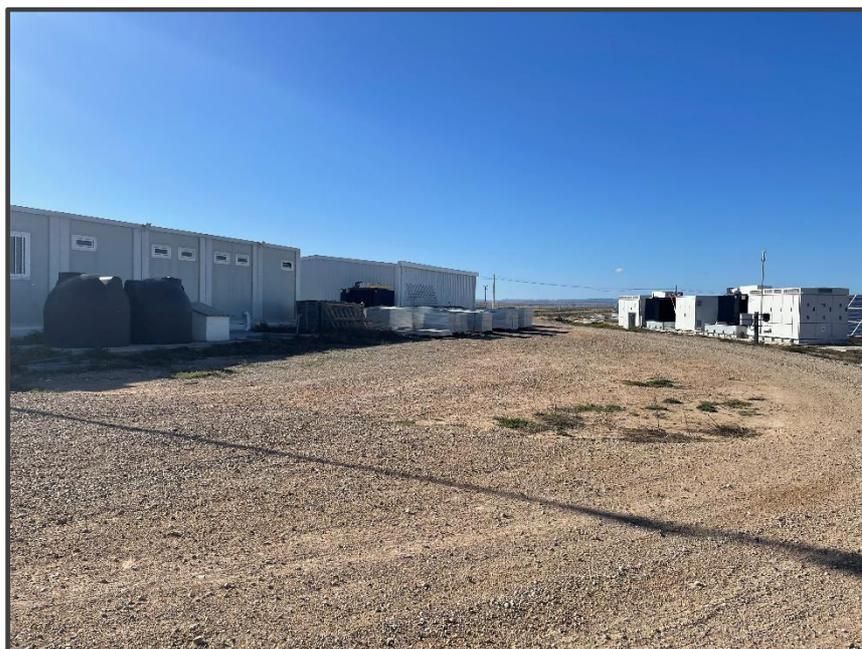
Se han habilitado puntos de acopio selectivo para su uso durante la explotación con contenedores específicos para la separación de residuos, en el edificio de control se encuentran contenedores de inertes, y en el edificio de Aragón Solar, ubicado junto a Ignis, se recogen residuos peligrosos y placas deterioradas.

Fotografía 30. Zona de almacén de residuos y placas deterioradas.

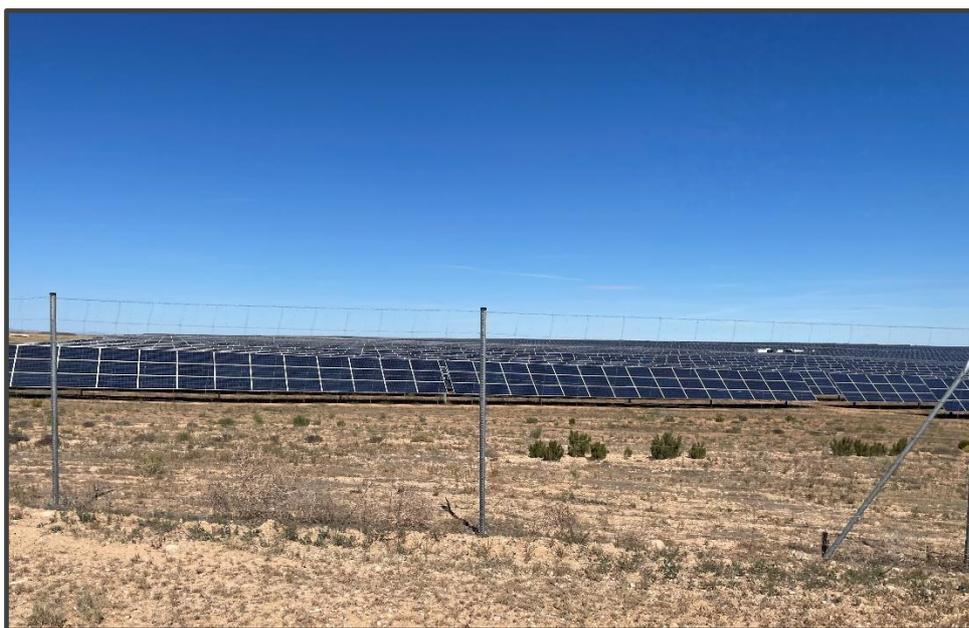
En estos últimos meses se ha llevado a a cabo una reposición de esta vegetación en las zonas donde esta no se había desarrollado correctamente o se habían detectado marras.

Fotografía 31. Reposición reciente de la restauración vegetal.

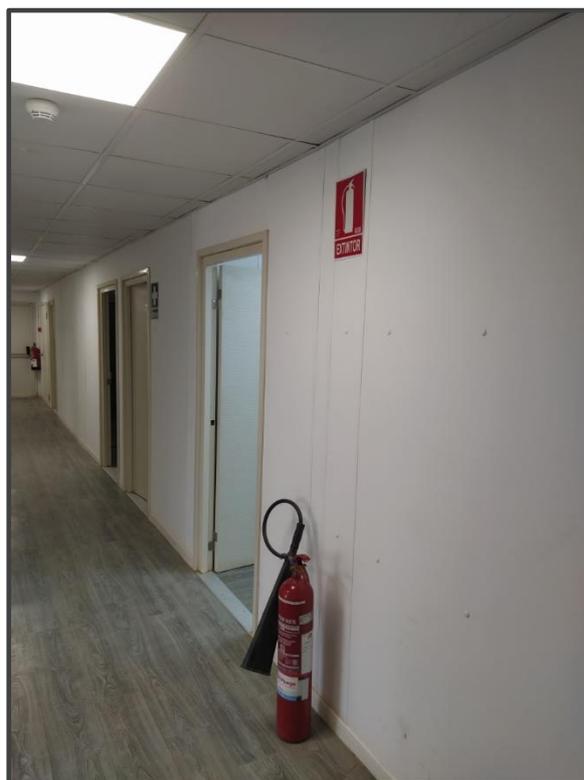
En las visitas se ha comprobado la disposición de equipos extintores de incendios en las instalaciones. Los extintores se encuentran ubicados en los edificios y en la Subestación.

Fotografía 32. Extintores en edificio de control.
