# TALENTO SOLAR, S.L.

## SEGUIMIENTO AMBIENTAL EN FASE DE EXPLOTACIÓN INFORME CUATRIMESTRAL 15

### “PLANTA FOTOVOLTAICA TALENTO SOLAR Y SUS INSTALACIONES DE EVACUACIÓN” SAMPER DE CALANDA (TERUEL)

| Nº de informe y año de seguimiento | Informe nº 3 del Año 5 |

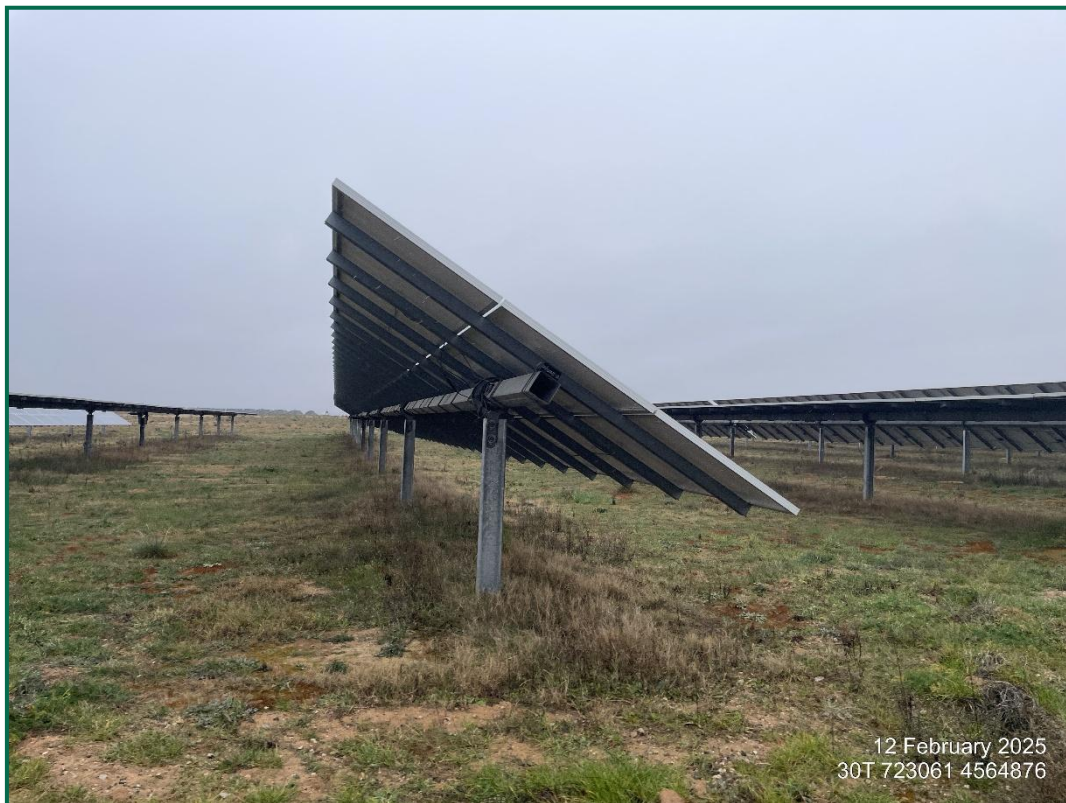
Fotografía 1. Vegetación entre placas en su estado actual.

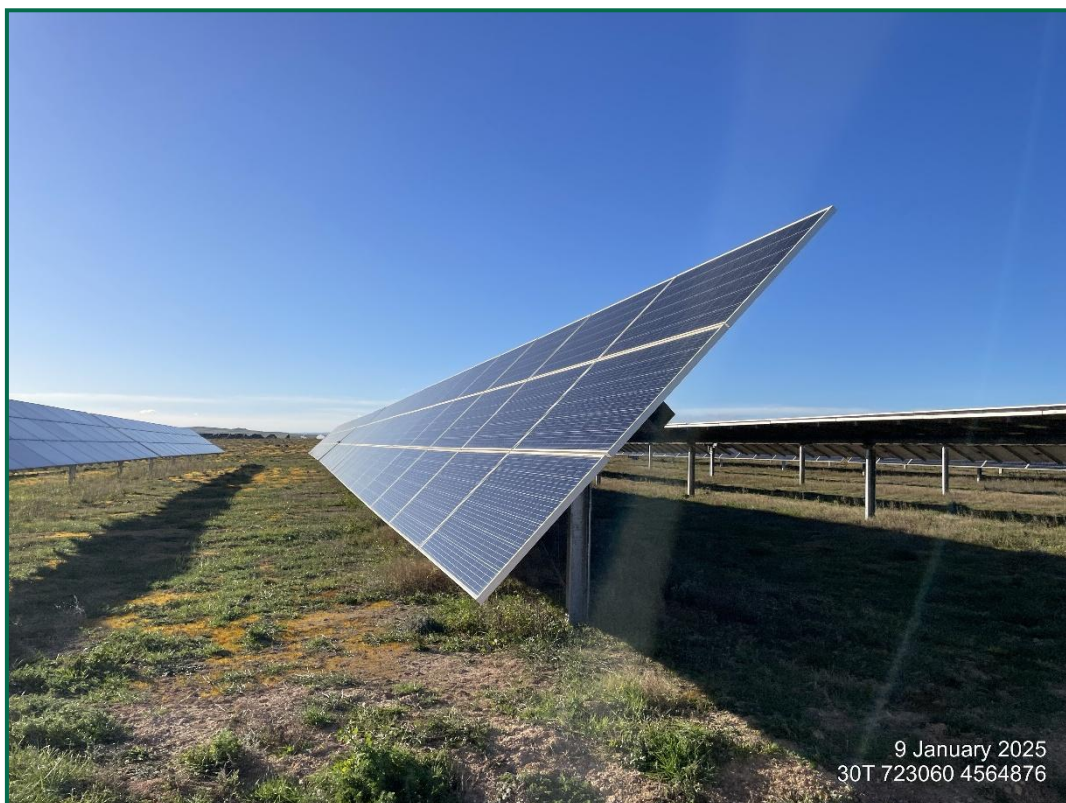
Fotografía 2. Vegetación entre placas en su estado actual.

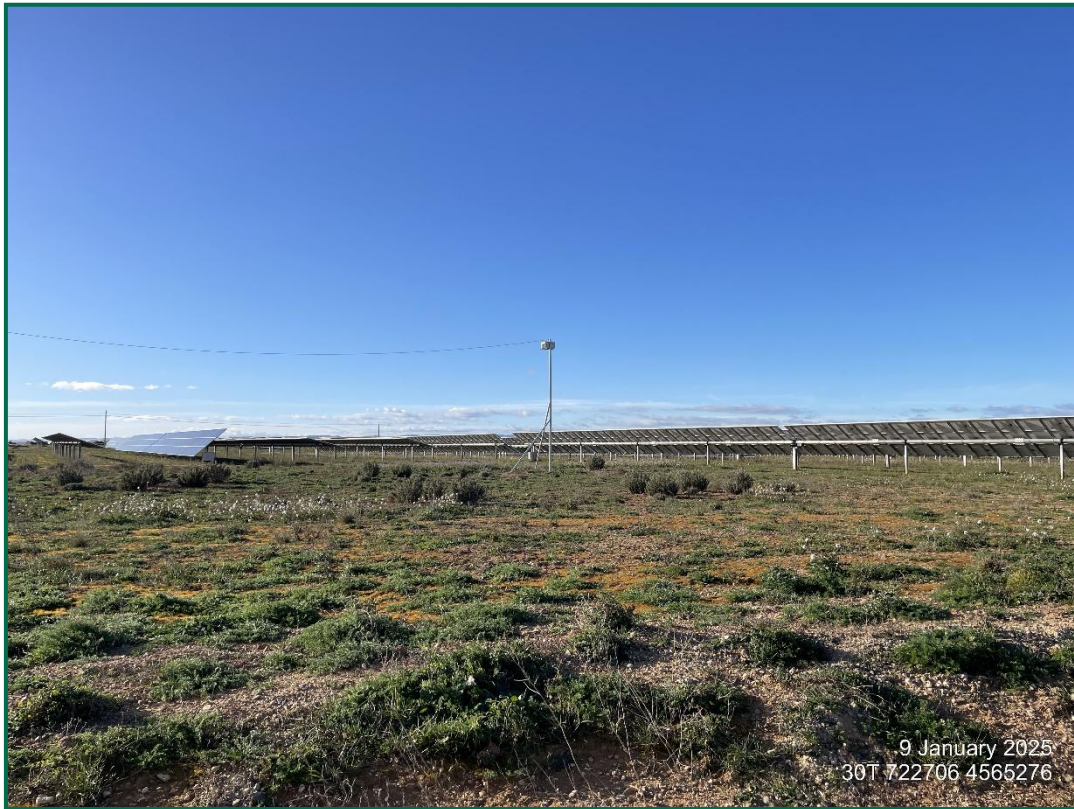
Se ha realizado un seguimiento de la evolución de las revegetaciones realizadas durante los meses de invierno de 2020. Estas plantas se desarrollan correctamente en gran parte de las zonas restauradas, las plantas que mejor resisten y se desarrollan son los romeros. Sin embargo, allí donde el sustrato es calizo y pobre en nutrientes se observan zonas de suelo sin cubrir. Durante la primavera se ha producido un desarrollo de la vegetación espontánea de la zona, en parte propiciada por el aporte de nutrientes de la hidrosiembra, la mayor parte de ellas herbáceas de carácter anual.

**Fotografía 3.** Zona revegetada en su estado actual.

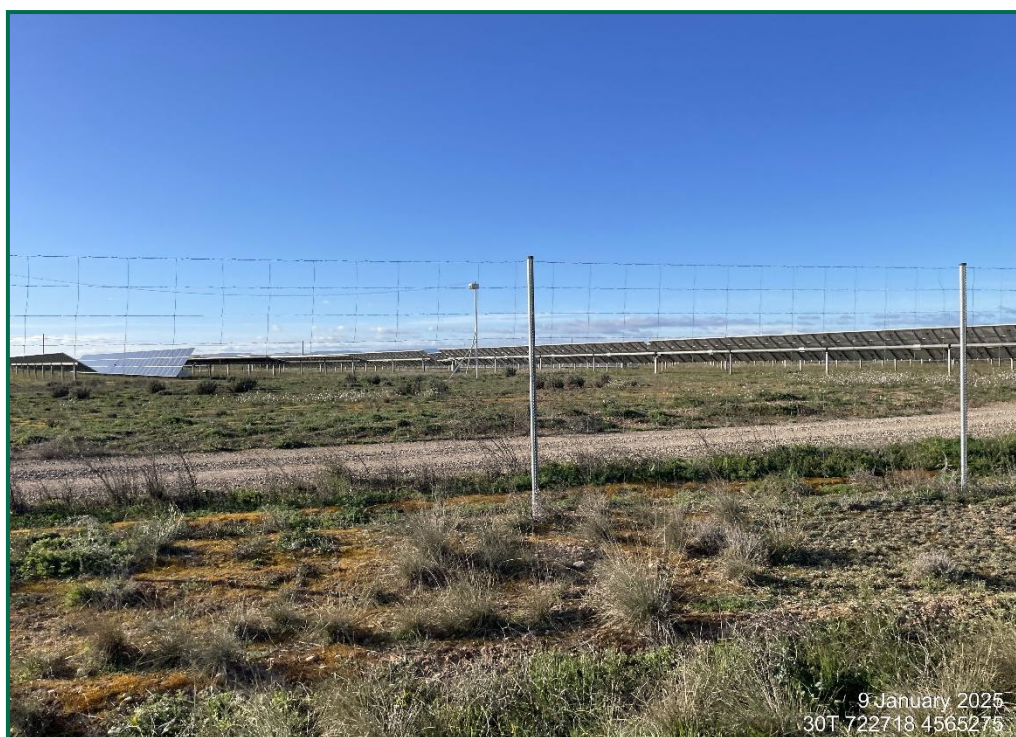
Respecto al vallado perimetral, se ha utilizado malla cinética que permite el paso de fauna de pequeño tamaño. Este vallado mide 2 metros de altura total y está formado por una serie de alambres verticales y horizontales, con una separación entre los verticales de 30cm, y entre los horizontales de mínimo 15cm en la línea inferior. Se trata de un vallado con permeabilidad para la fauna y no presenta elementos cortantes ni punzantes.

Fotografía 4. Vallado perimetral

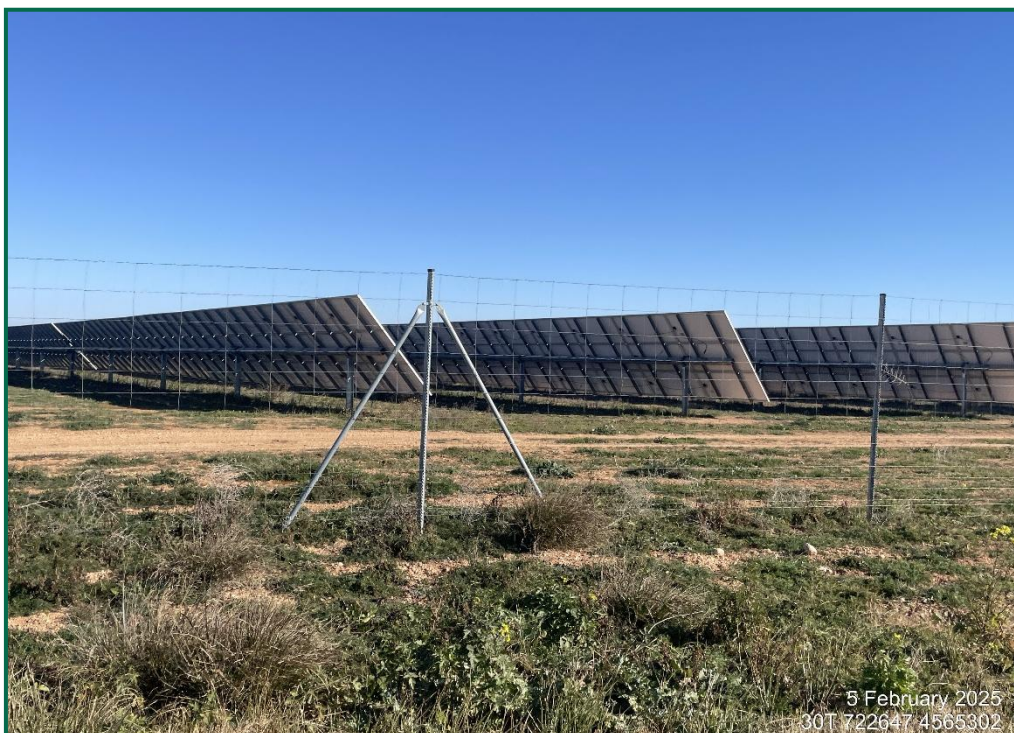
Fotografía 5. Vallado perimetral

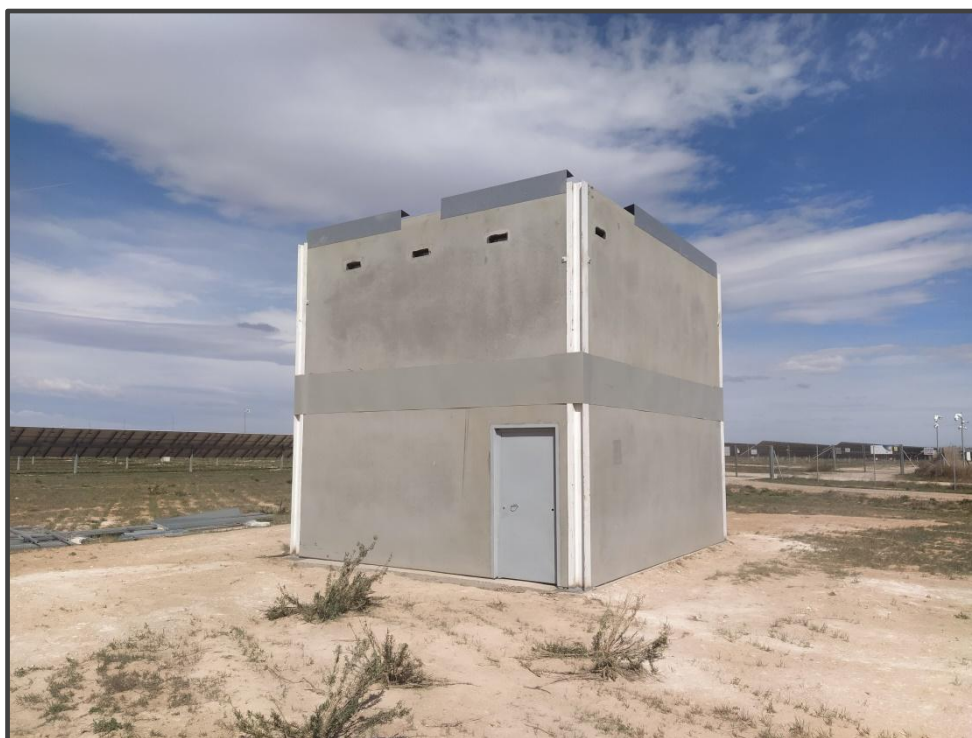
Por el momento no ha sido ocupado por parejas de cernícalo primilla. En futuras fases se contempla la posibilidad de introducción de ejemplares criados en cautividad en caso de no ser ocupado de forma espontánea.

Fotografía 6. Exterior del primillar de nueva construcción.

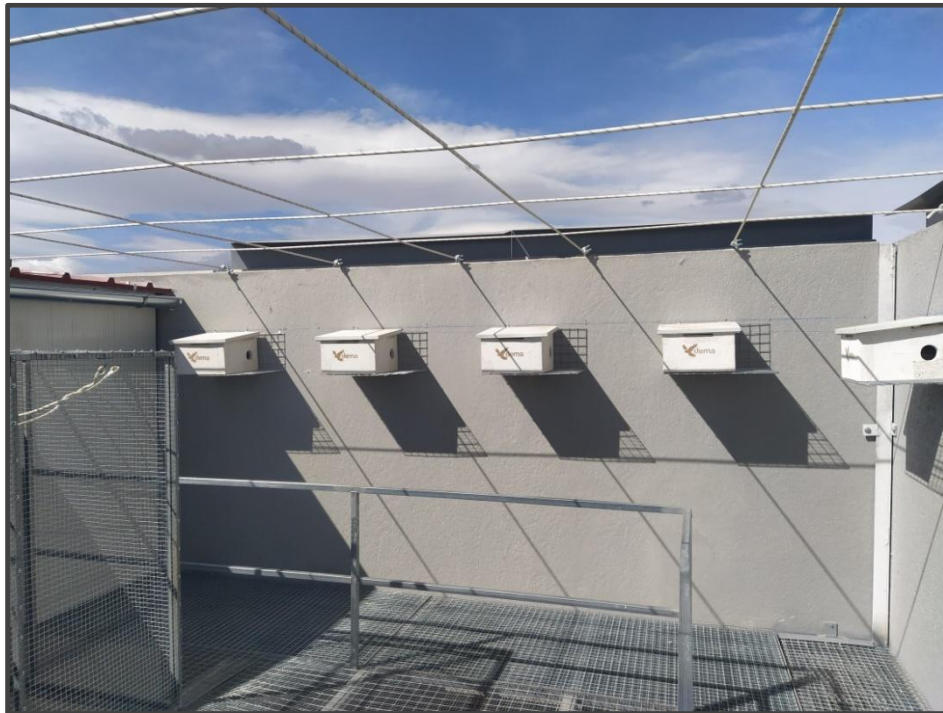
Fotografía 7. Interior del primillar, cajas nido.

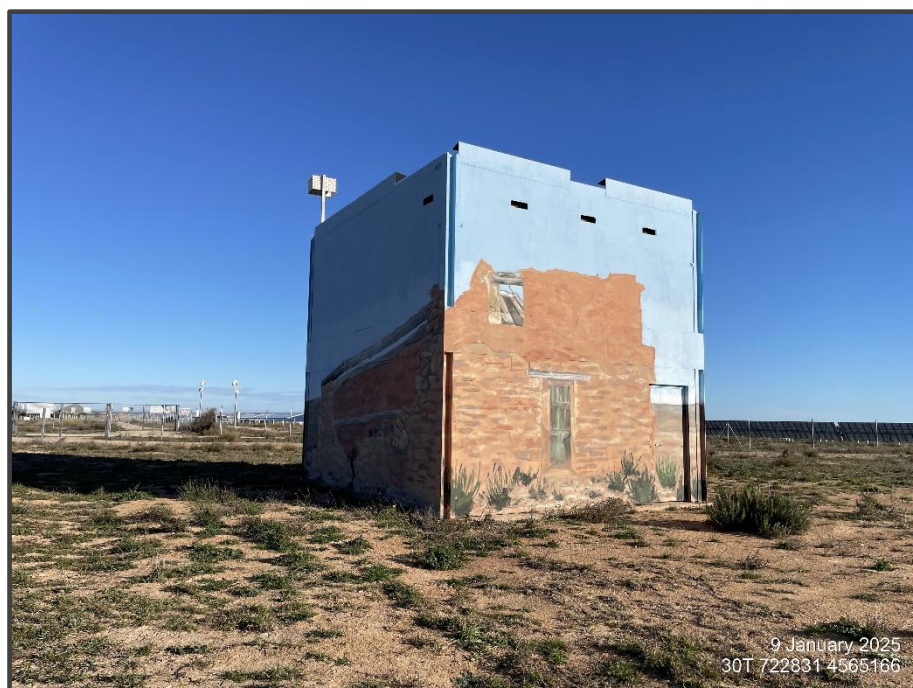
Fotografía 8. Exterior del primillar, pintado.

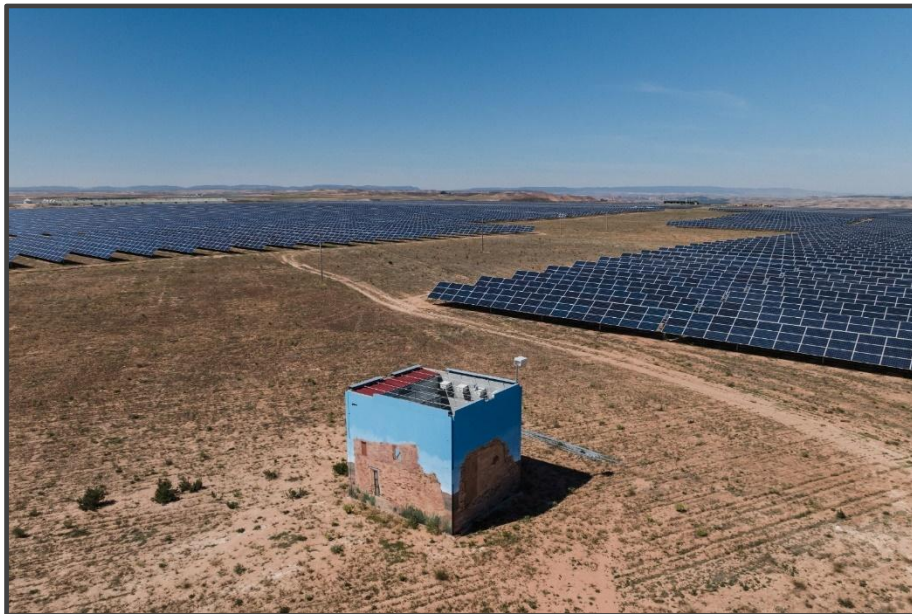
Fotografía 9. Exterior del primillar, pintado.

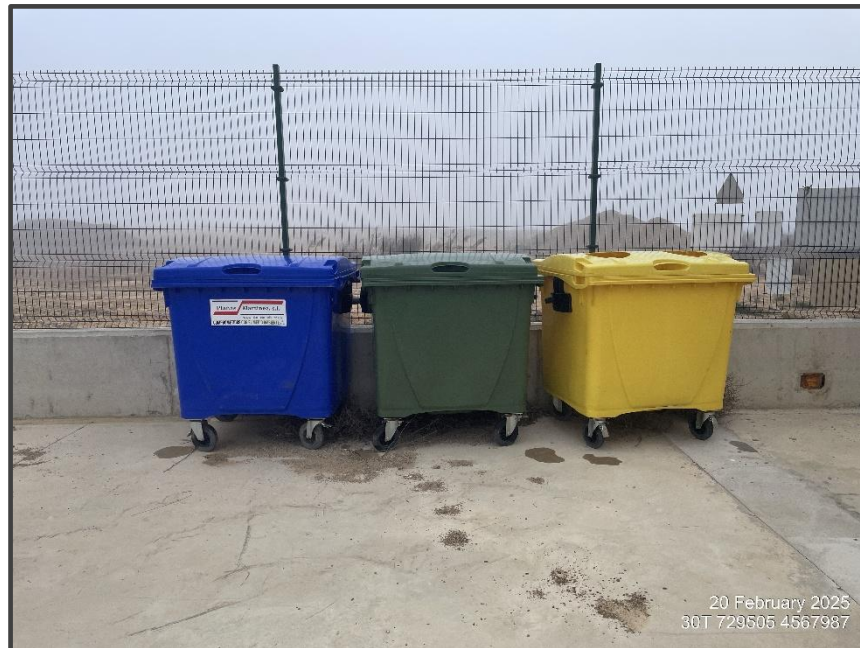
**Fotografía 28.** Zona de contenedores.

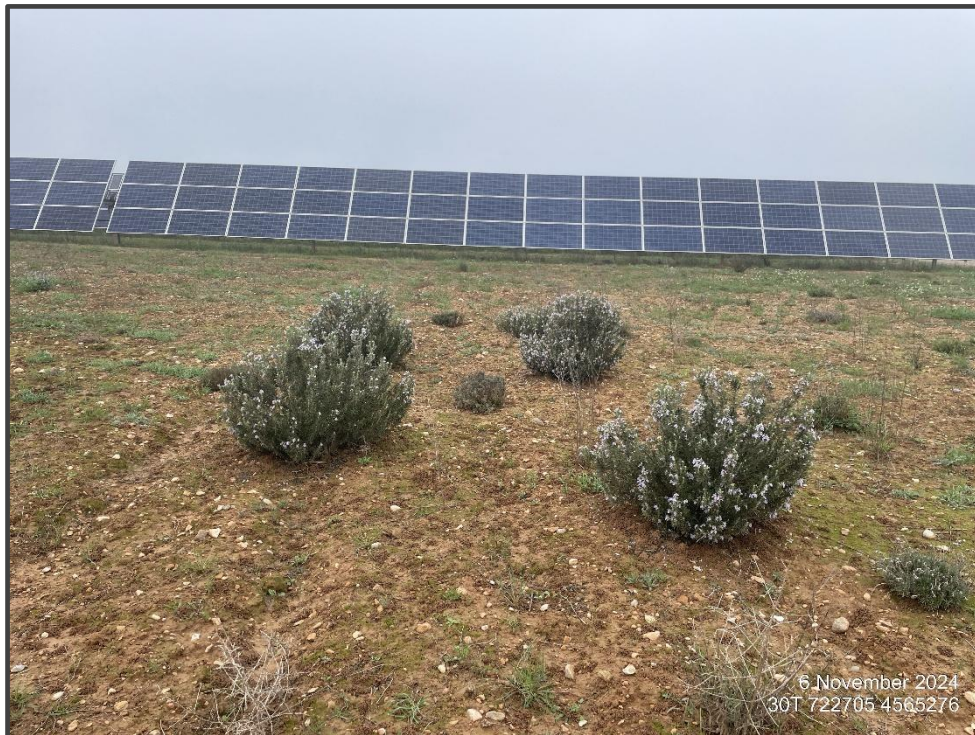
Estas pantallas se desarrollan correctamente, si bien las plantas que las conforman son todavía de pequeño tamaño al encontrarse en fases tempranas de su desarrollo y se ha detectado desaparición de algunas de ellas, está prevista una reposición de marras en los próximos meses.

**Fotografía 29.** Zonas con revegetación.

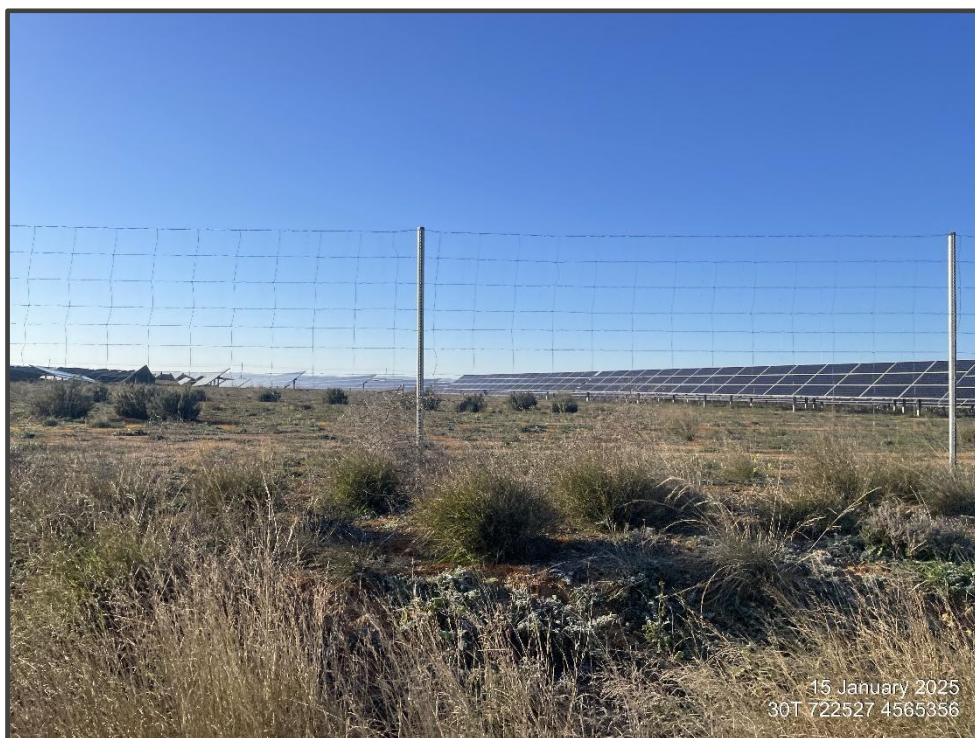
**Fotografía 30.** Zonas con revegetación.

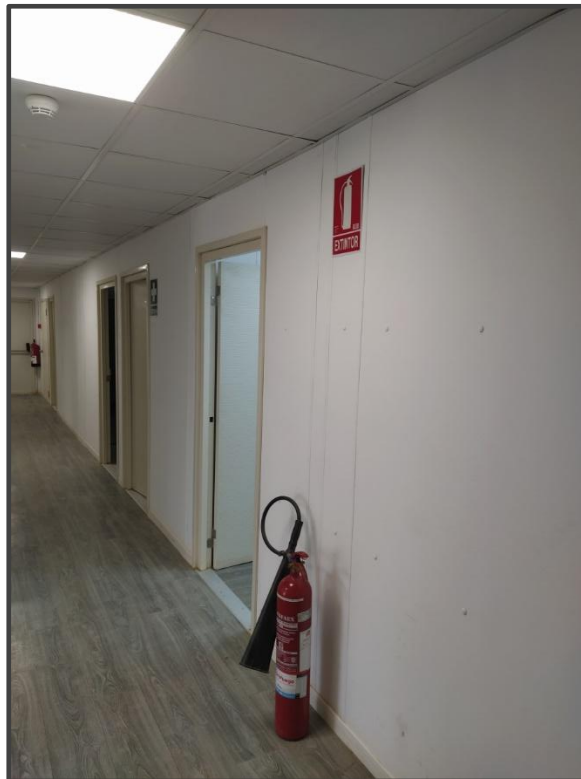
En las visitas se ha comprobado la disposición de equipos extintores de incendios en las instalaciones. Los extintores se encuentran ubicados en los edificios y en la Subestación.

**Fotografía 31.** Extintores en edificio de control.
