INFORME POSTCONSTRUCTIVO

SET SAN LICER II Y LAAT 132 kV SET SAN  
LICER II-SET ZUERA OESTE

TTMM VALPAMAS, LUNA Y ZUERA (ZARAGOZA)  
Y GURREA DE GÁLLEGO (HUESCA)

DICIEMBRE 2024

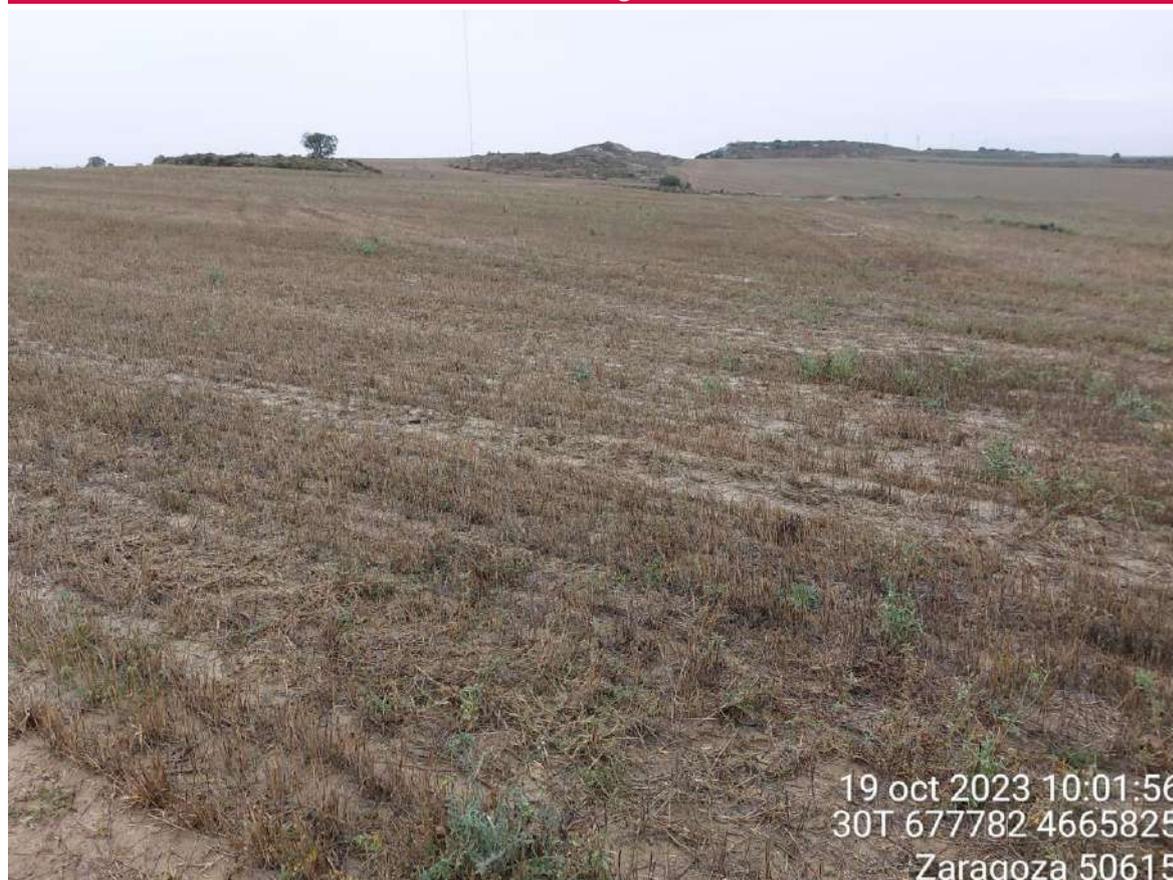
Imagen 1. Zona donde se va a construir la SET comprobando que lo fuera de proyecto coincide con campo de cultivo.

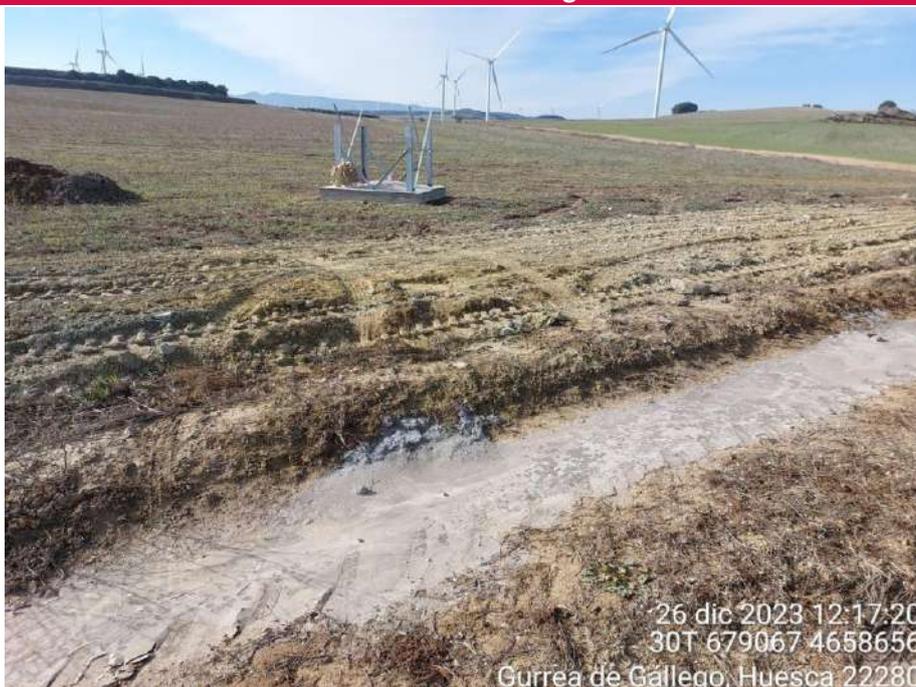
Ilustración 1. No conformidad leve. Manchas de hormigón en el apoyo 27.

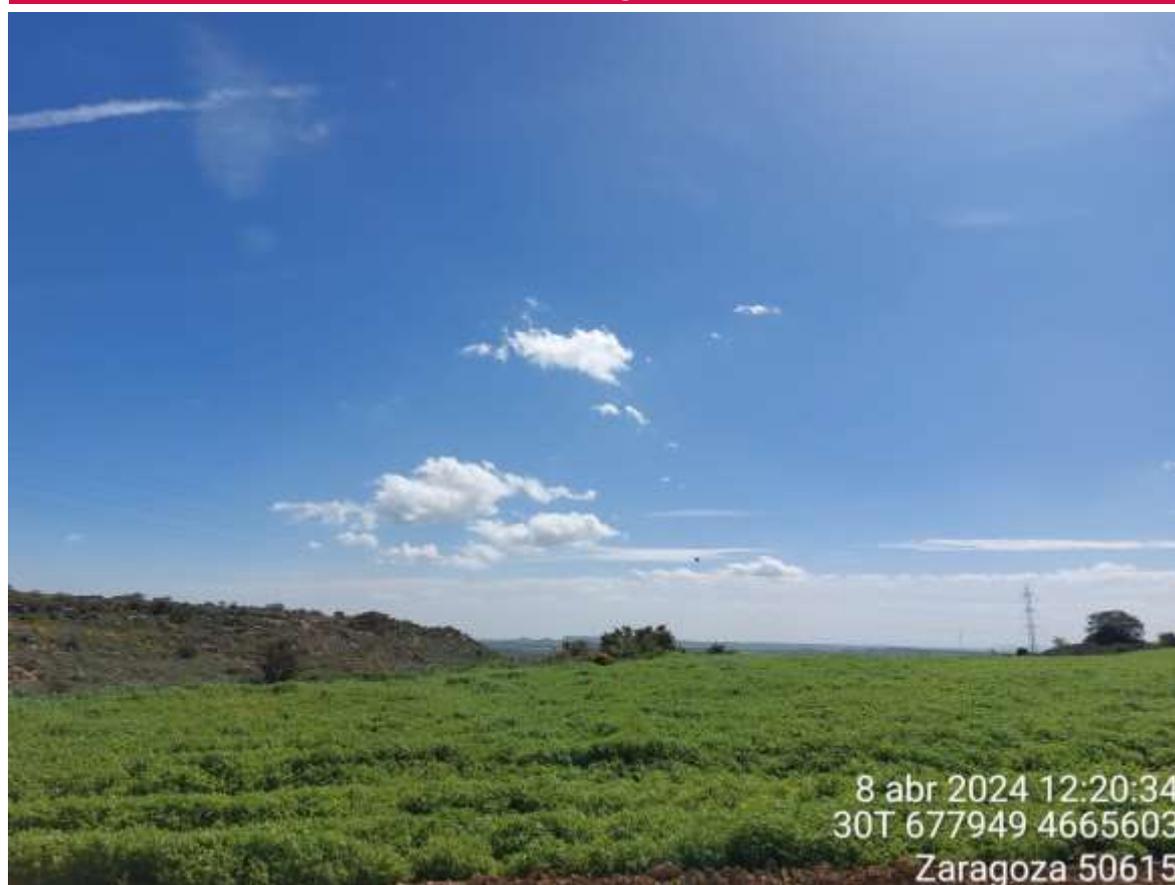
Imagen 1. Instalación de salvapájaros en LAT San Licer, apoyos 2-3.

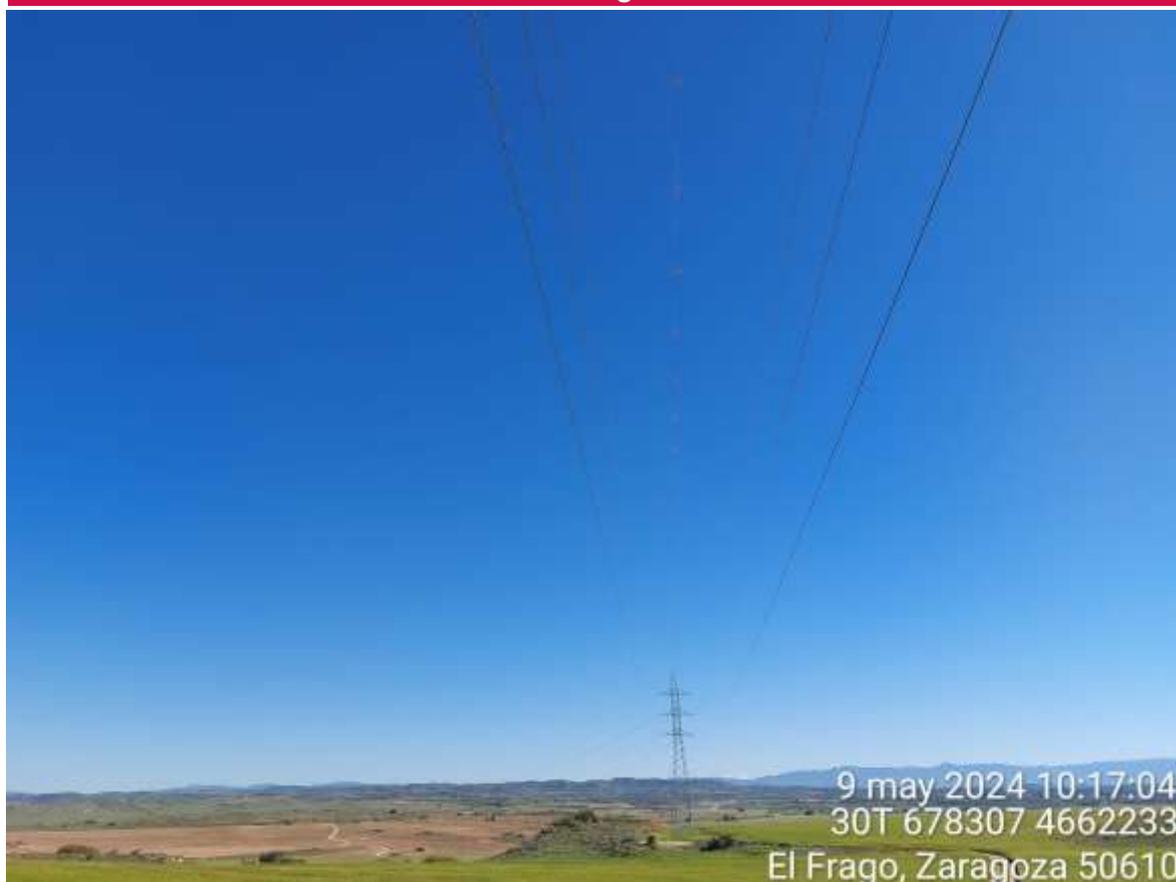
Imagen 1. Panorámica de la LAT con los salvapájaros instalados en función de la DIA.

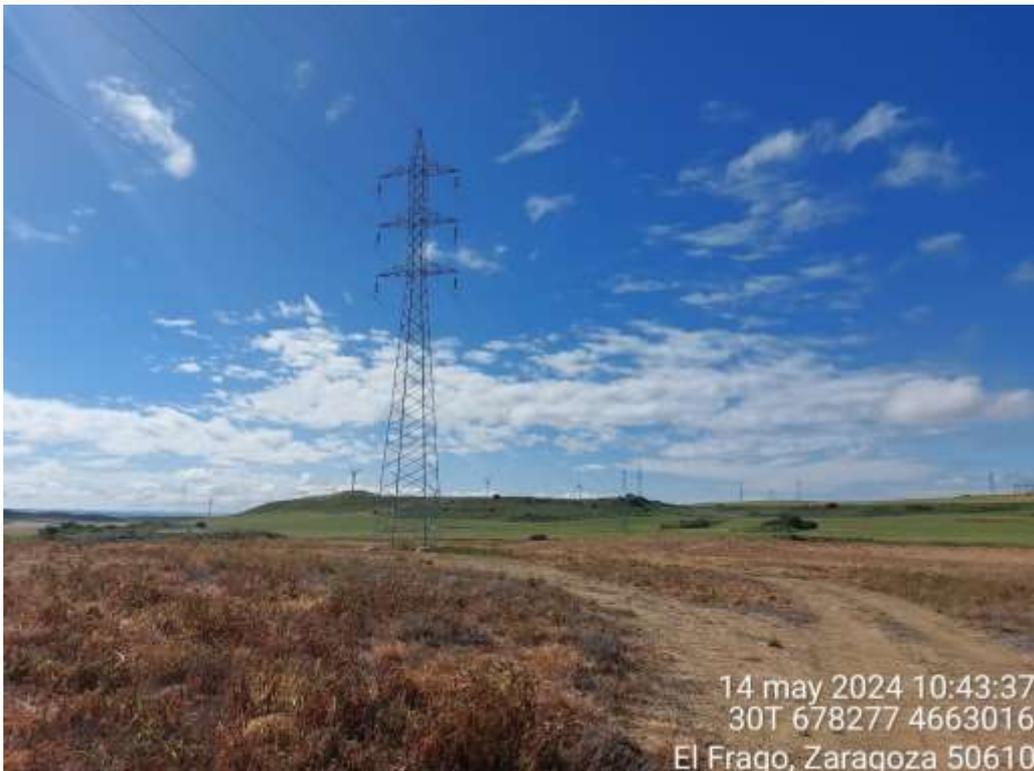
Imagen 1. Apoyo de la LAT izado y con los salva pájaros instalados de acuerdo a la DIA.

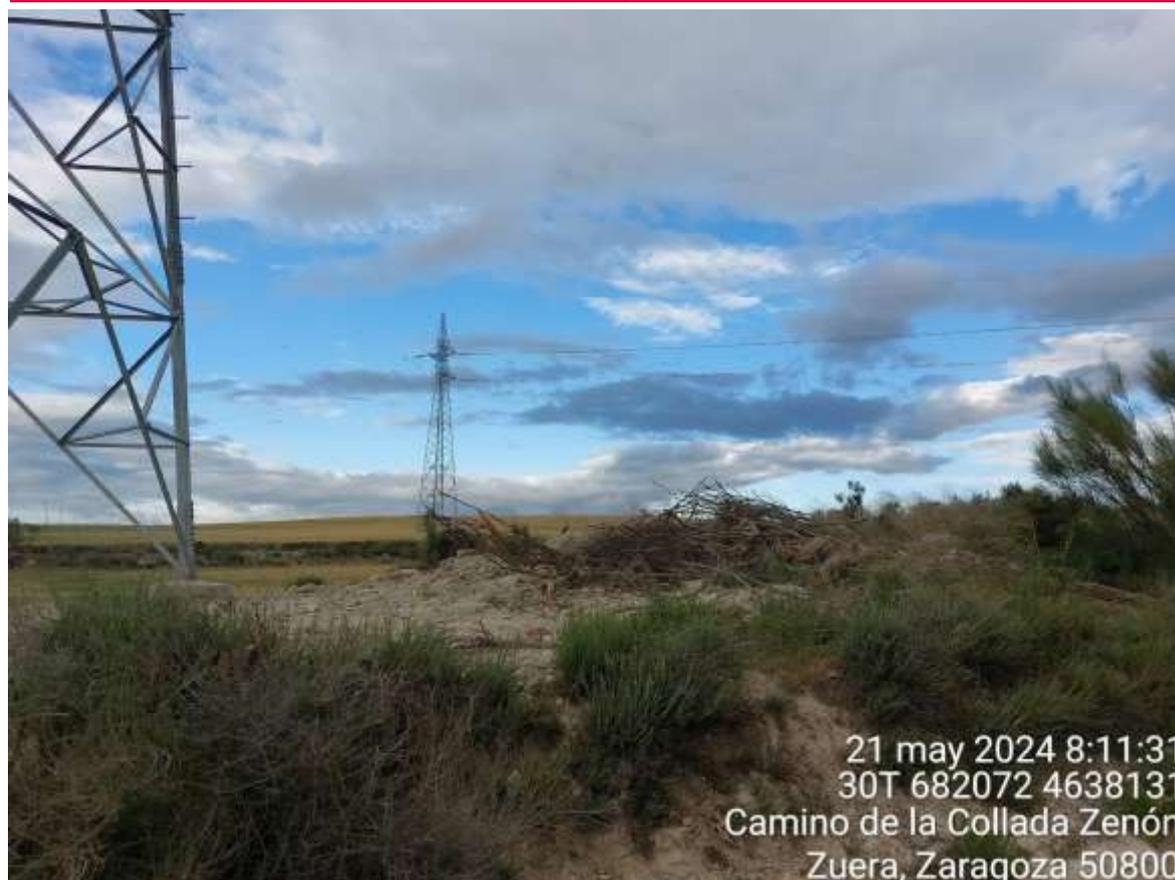
Imagen 1. Restos de ramas de poda que se deben retirar.

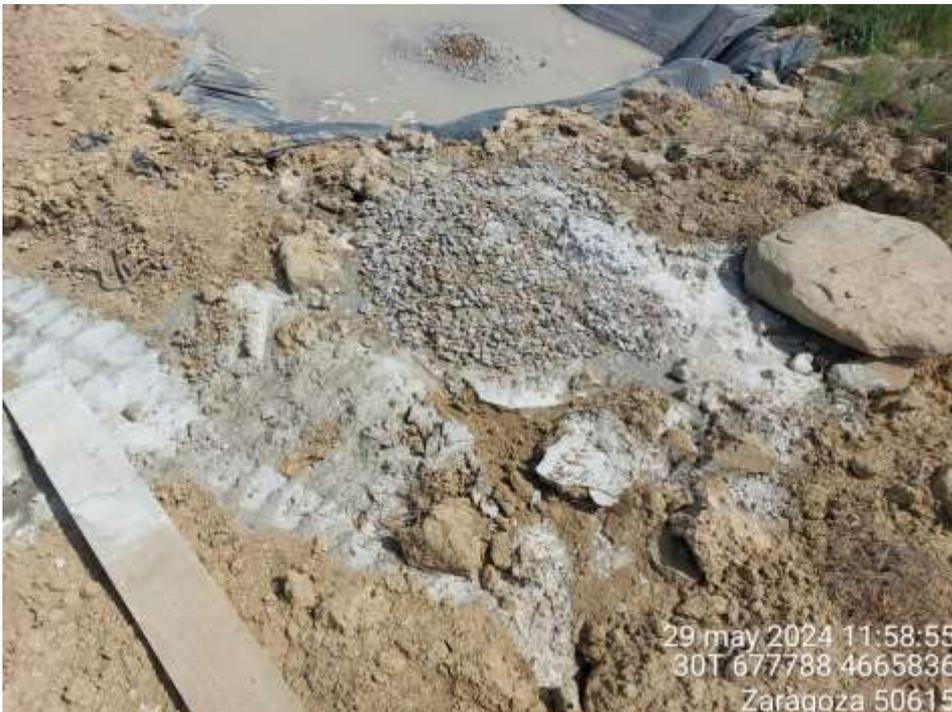
Imagen 1. NC leve por mal lavado en el pozo de lavado de la SET con la consiguiente mancha de hormigón en el suelo.

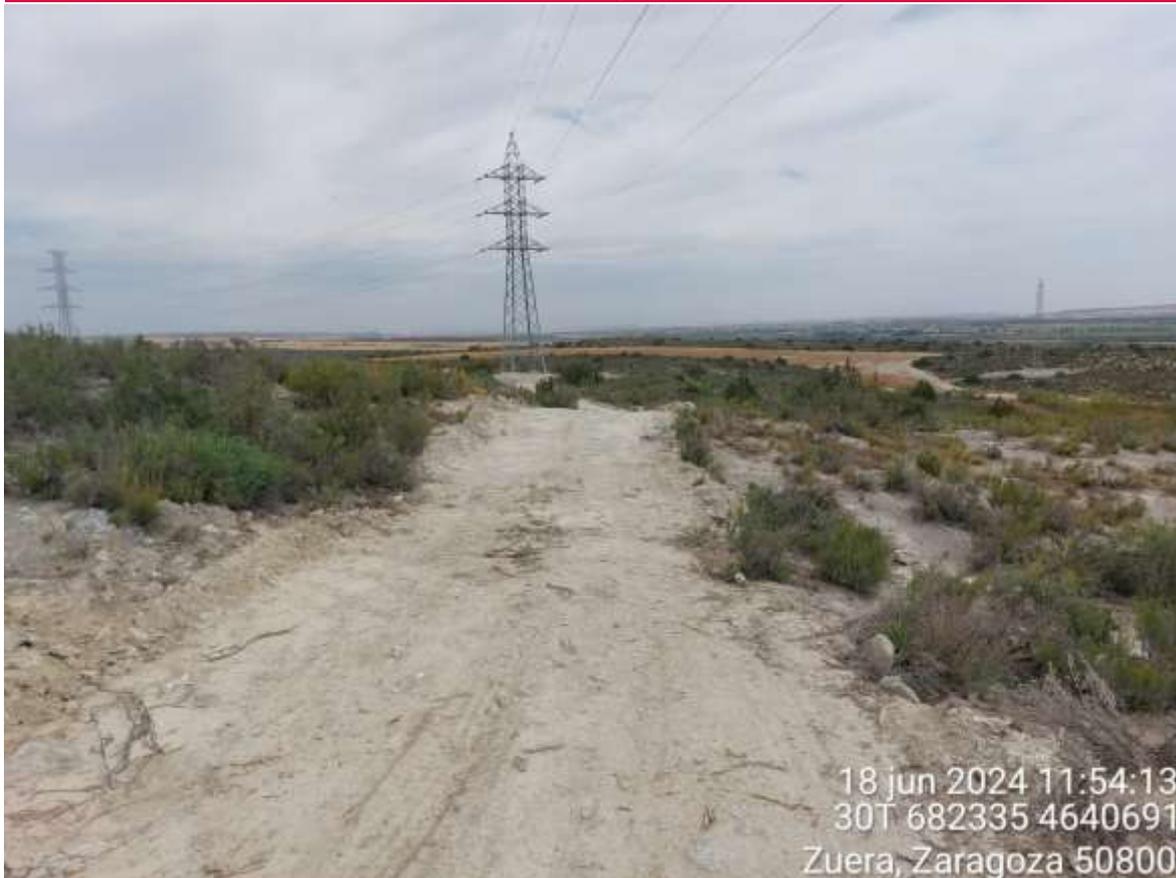
*Imagen 1. Acceso al apoyo 99 que deberá ser restaurado y sobre el que se realizará revegetación.*

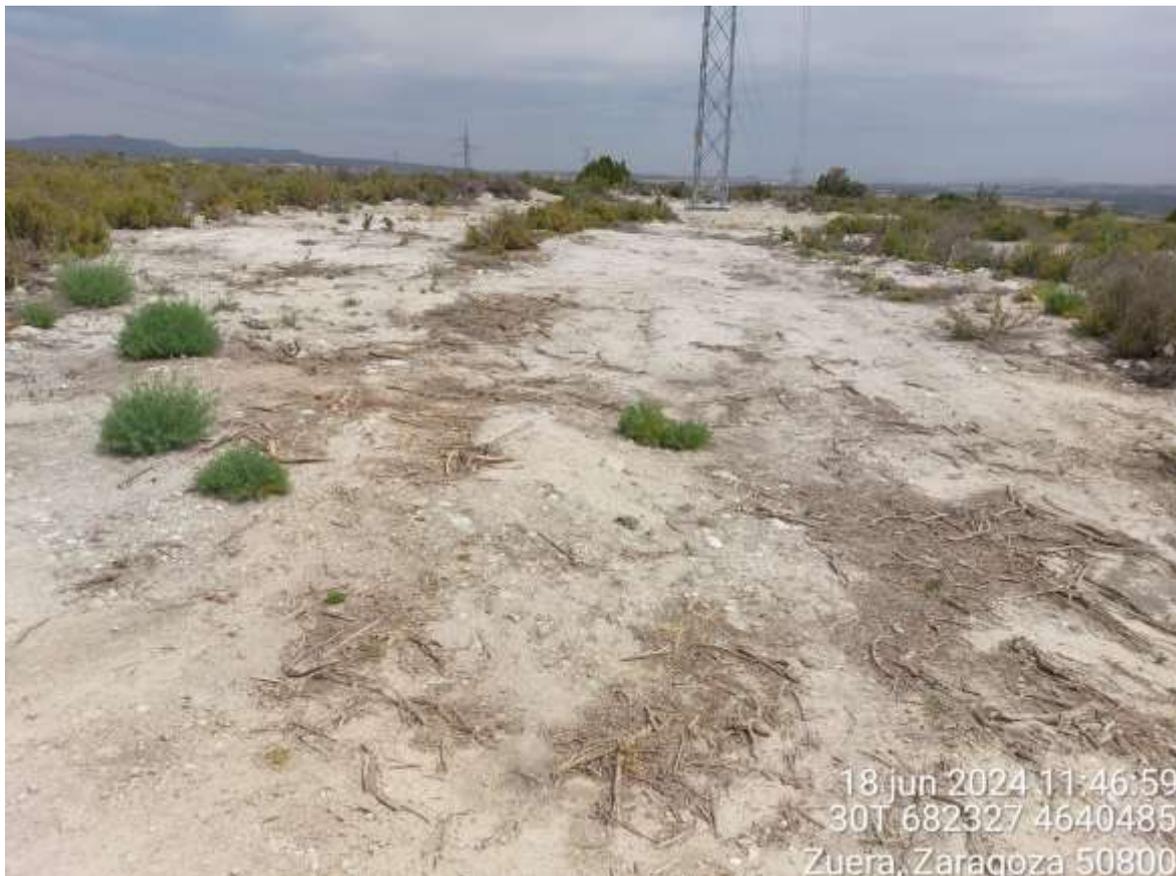
*Imagen 2. Apoyo 102. Deberá realizarse descompactación e hidrosiembra.*

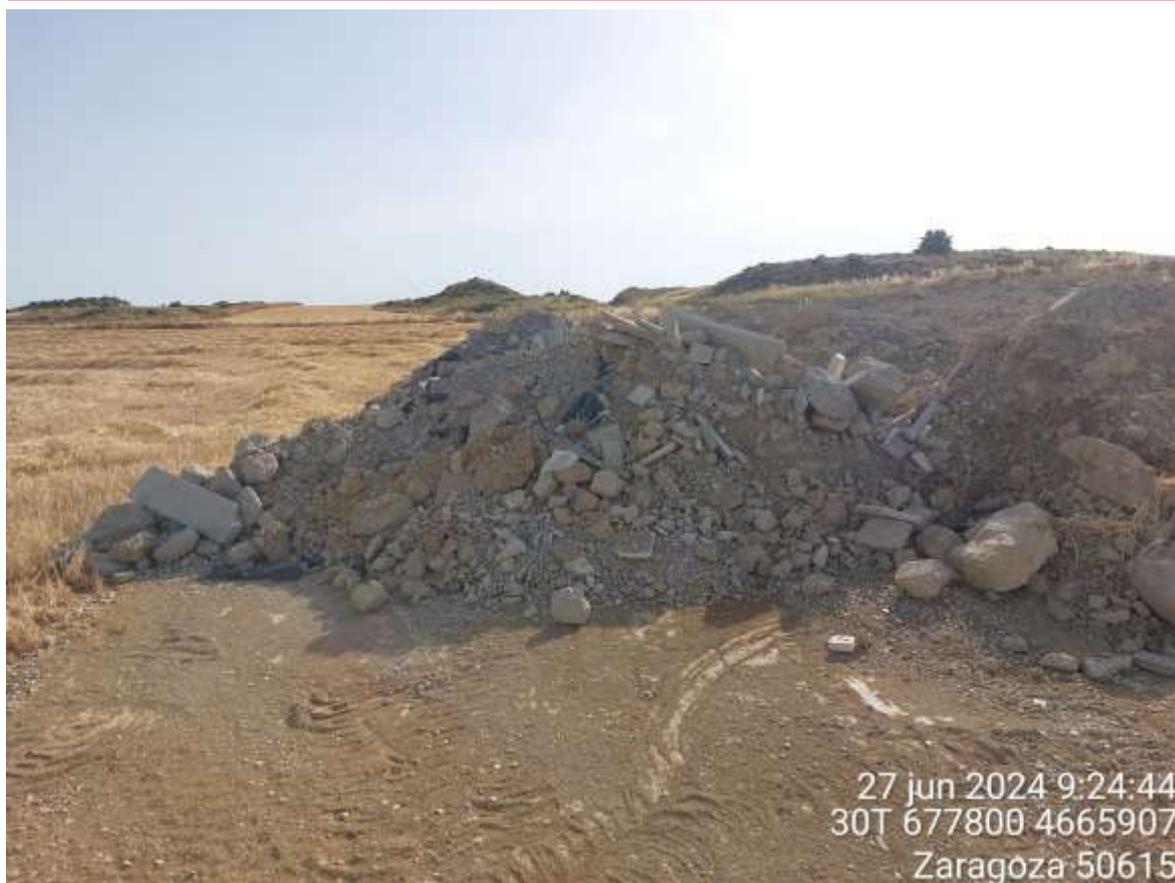
Imagen 1. Material que retirar en SET San Licer 2 tras la llegada de varios contenedores.

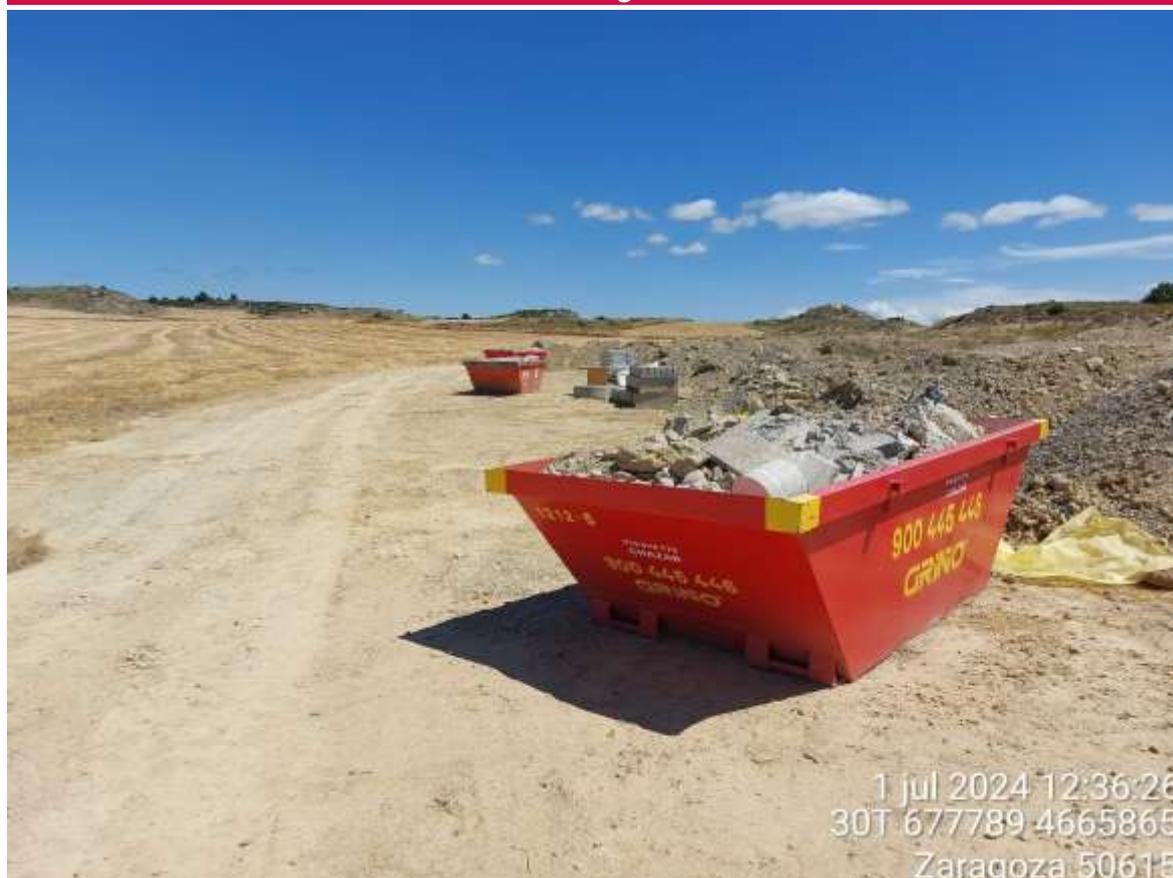
Imagen 1. Residuo de hormigón en contenedores en SET San Licer 2.

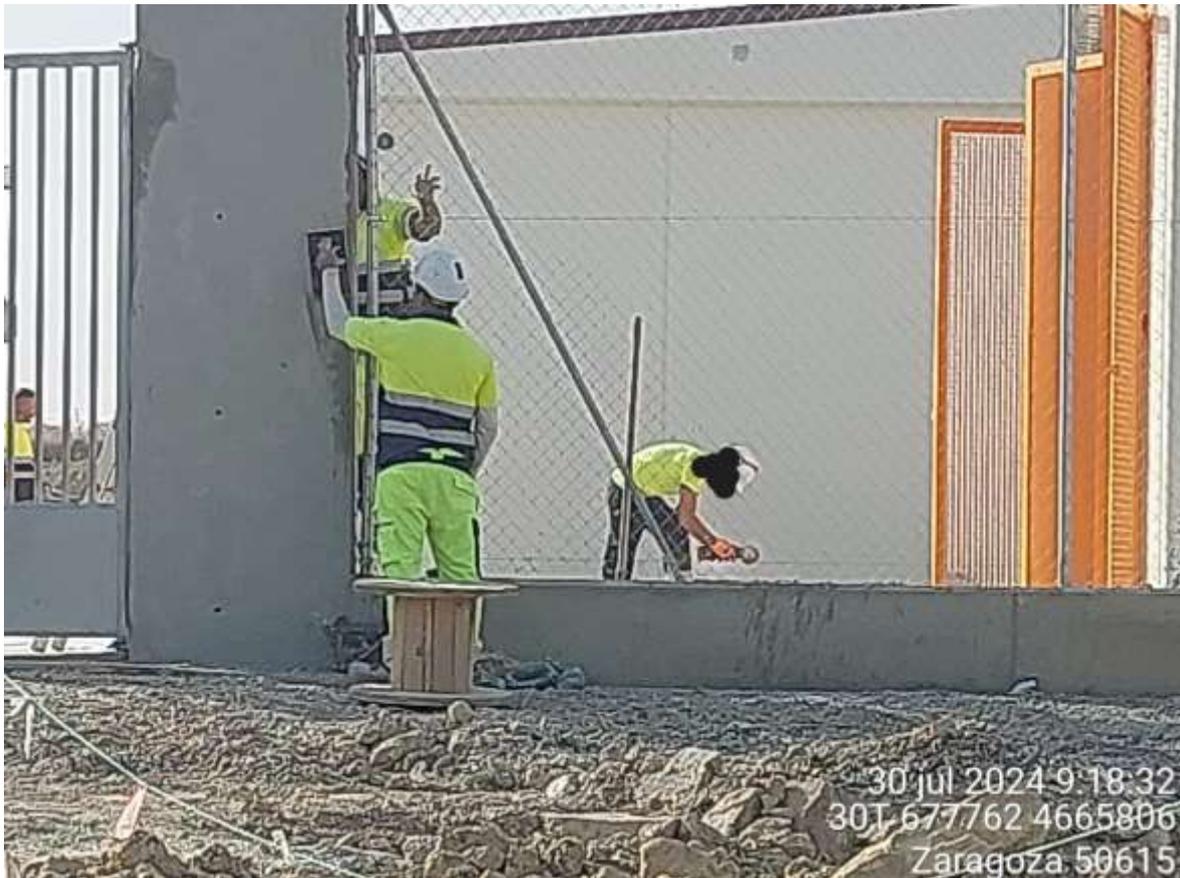
Imagen 1. No conformidad grave debido al incumplimiento en la orden de incendios forestales.

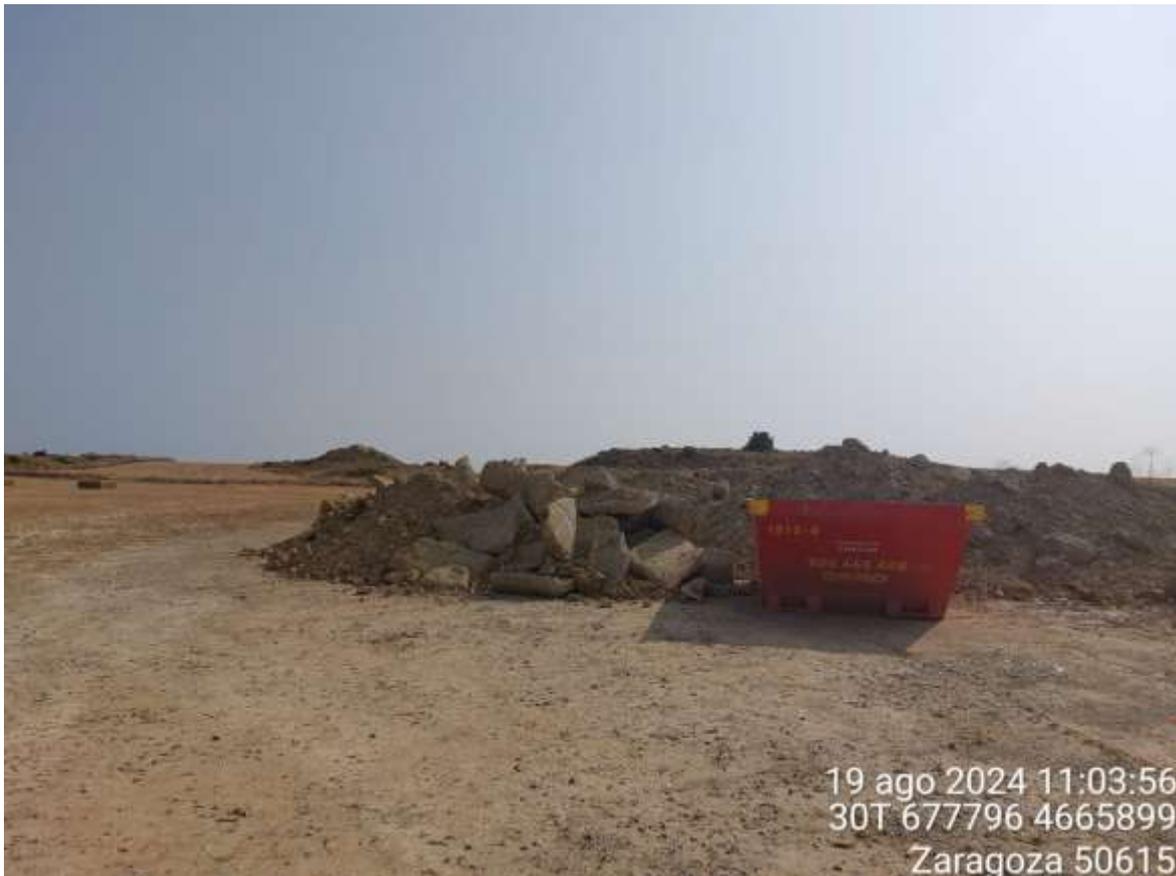
Imagen 1. Material acopiado en zona próxima a SET a la espera de ser transportado a planta.

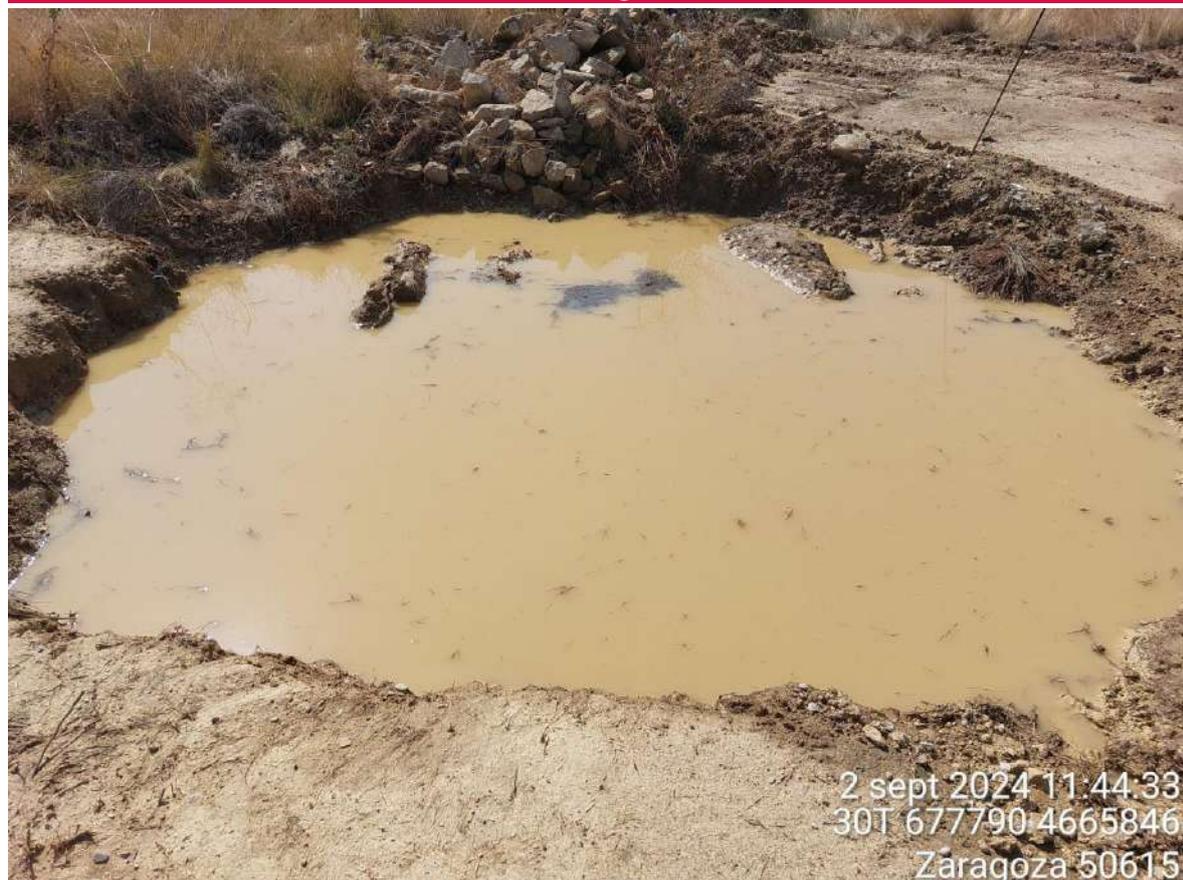
Imagen 1. Pozo de lavado de la SET inundado tras las lluvias caídas.

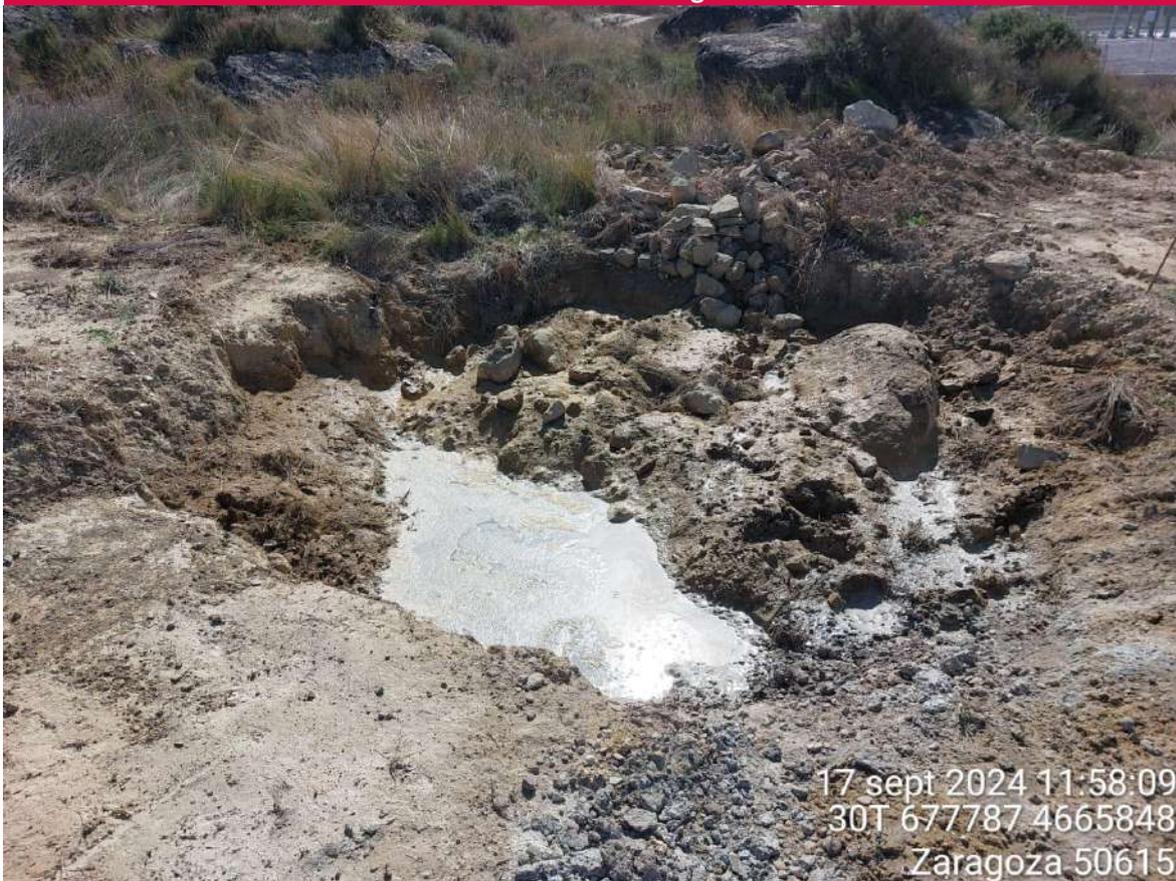
Imagen 1. No conformidad grave. Lavado de cuba de hormigón en pozo de lavado sin impermeabilización del suelo.

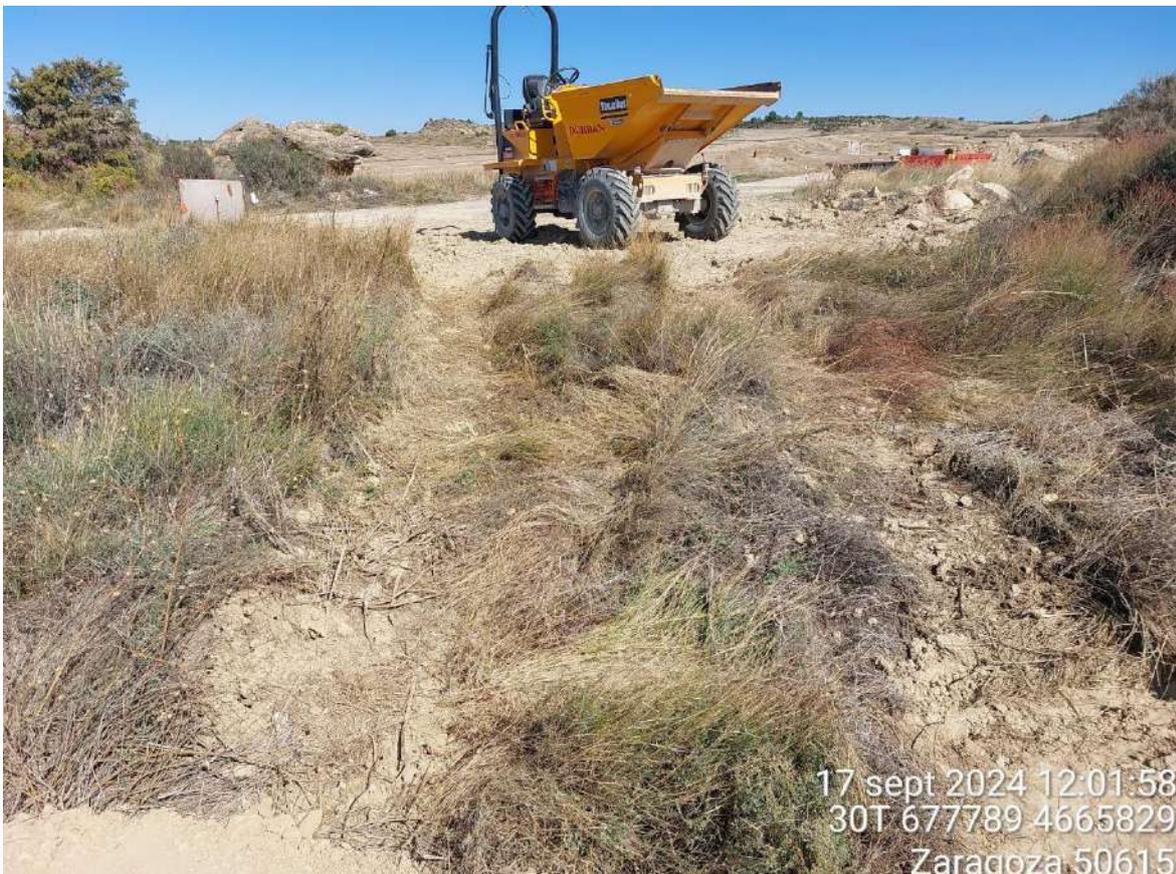
Imagen 2. No conformidad grave. Sobre afección en zona de vegetación natural por paso de maquinaria pesada.

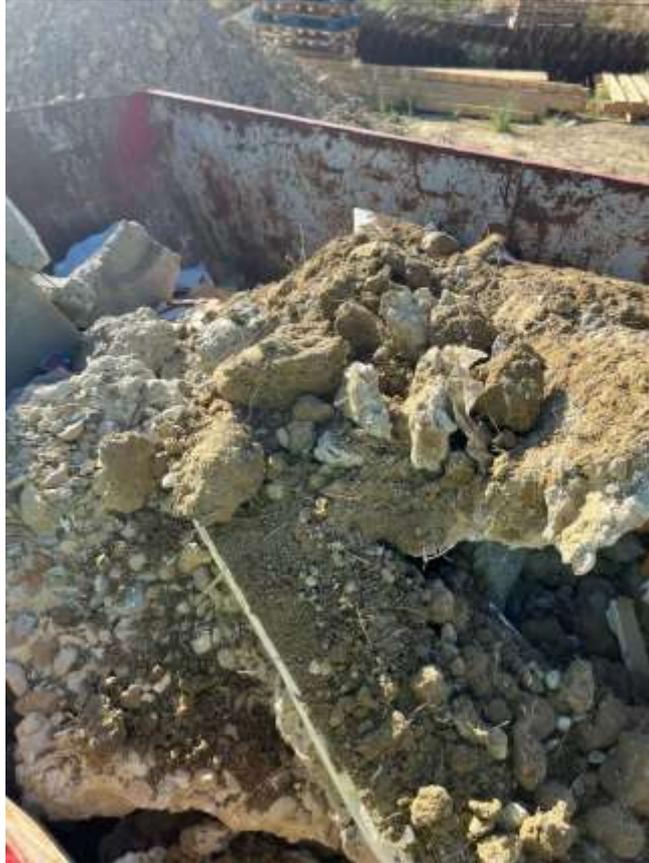
El material se deposita en contenedor de restos de hormigón

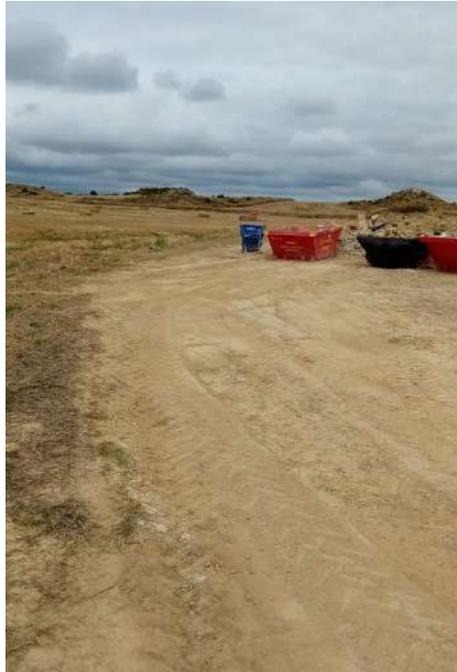
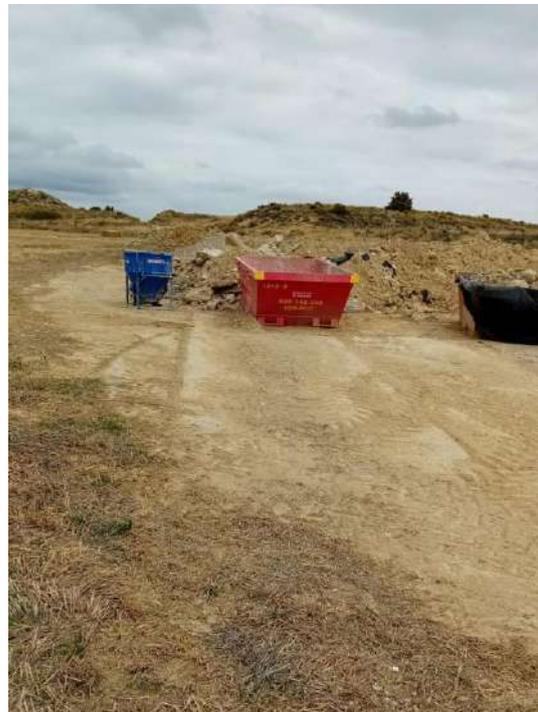
Fotografías zona escape de contenedor:

Respecto a la mancha de hormigón en la zona de contenedores. En efecto el contenedor tiene una fuga. Se deja de utilizar para residuos líquidos y se realizará una limpieza de la zona.
