# INFORME MENSUAL

## VIGILANCIA AMBIENTAL PARQUE EÓLICO CANTERAS III

| Nombre de la instalación: | PE "CANTERAS III" de 40MW |
| Periodo que recoge el informe: | JULIO 2025 |

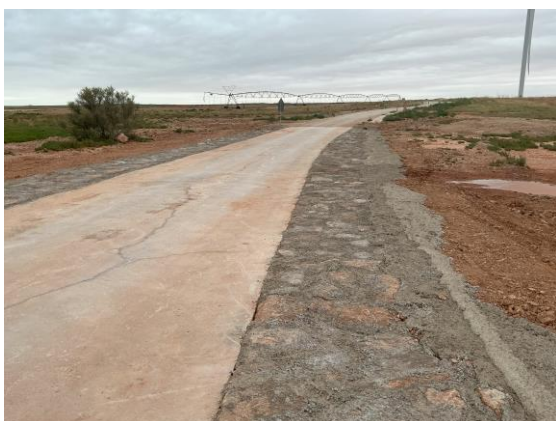
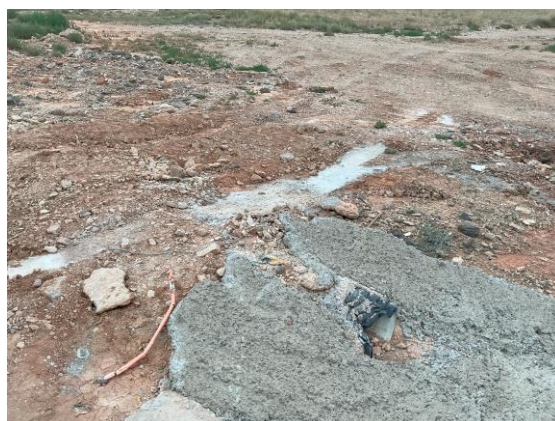
Trabajos finalizados en el barranco de Valdecara y restos de residuos de hormigón procedentes de los trabajos.

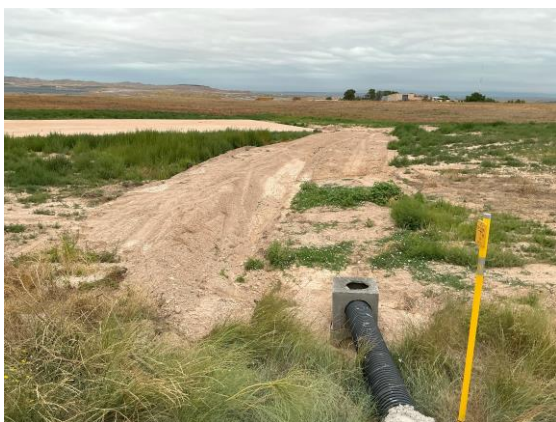
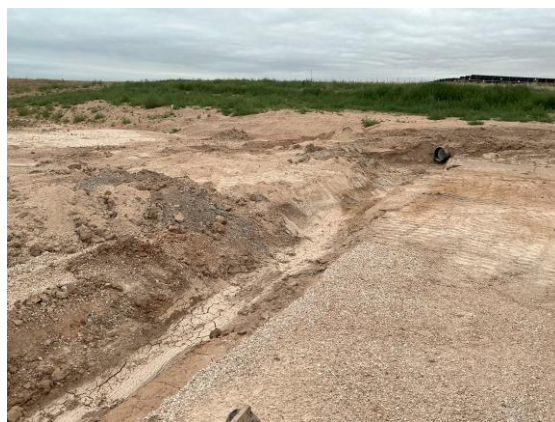
Ejecución de drenaje en aerogenerador CN3-05.

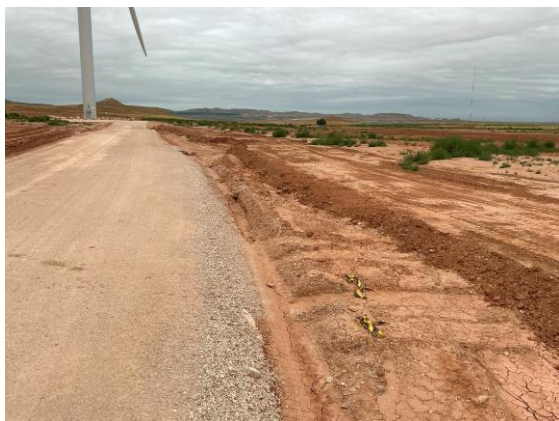
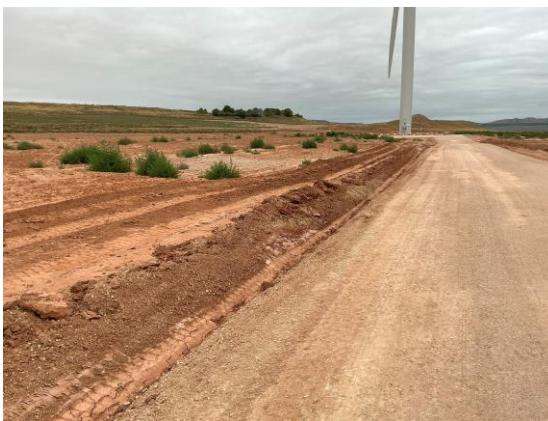
Margen derecha e izquierda en la finalización de drenajes en el aerogenerador CN3-07.

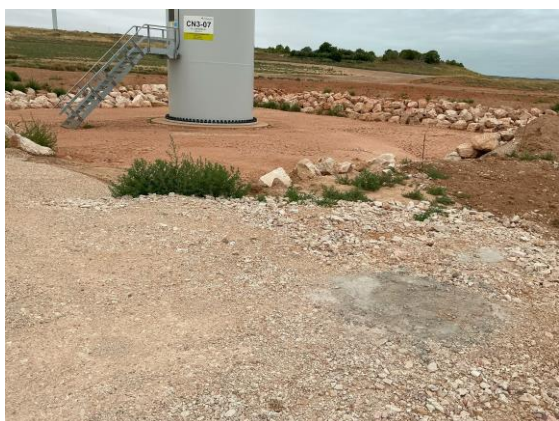
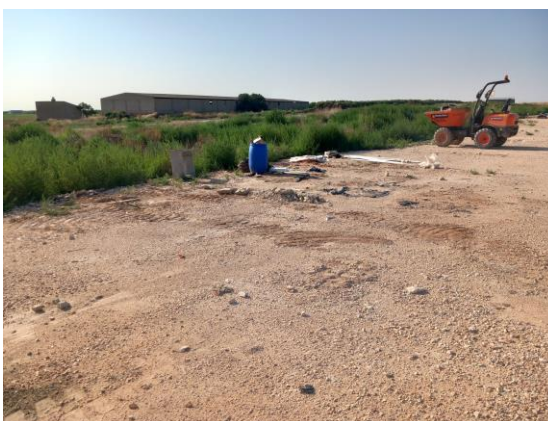
Restos de hormigón en el aero CN3-07 y restos de residuos en el sitecamp.

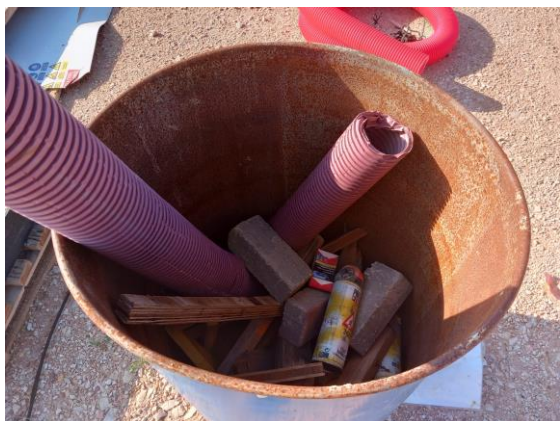
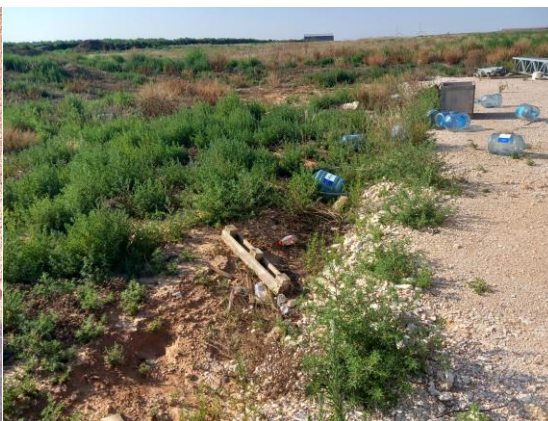
- **Julio:** Se han retirado los residuos del aerogenerador CN3-05. El resto de residuos reportados el mes anterior no han sido gestionados. Además, se han detectado nuevos residuos mal gestionados en el site camp entre los cuales se encuentran residuos peligrosos (fotografías en el anexo II). Se solicita a la contrata principal de nuevo la gestión de los residuos.

Restos de residuos en el site camp.

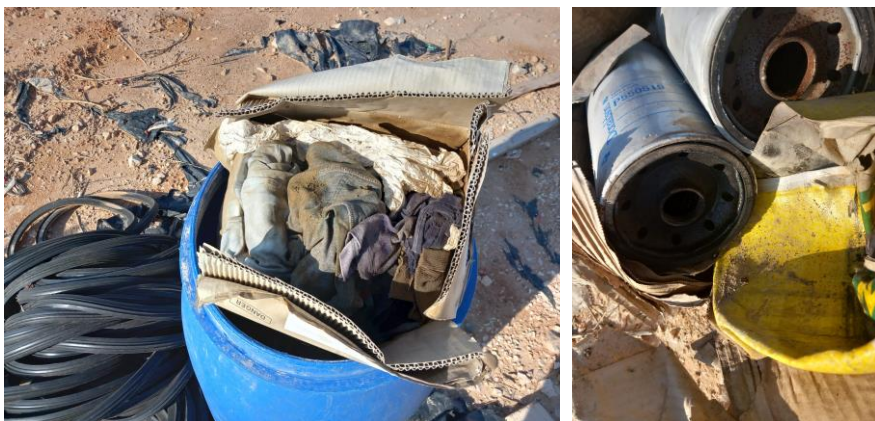
Restos de residuos peligrosos en el site camp.

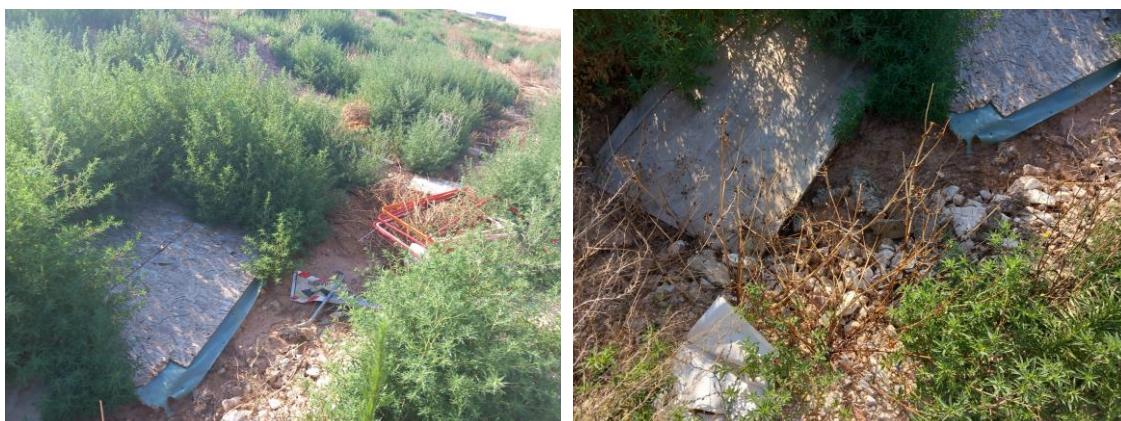
Restos de residuos en el site camp.
