# INFORME MENSUAL

## VIGILANCIA AMBIENTAL PARQUE EÓLICO CANTERAS III

| Nombre de la instalación: | PE "CANTERAS III" de 40MW |
| Periodo que recoge el informe: | ENERO 2025 |

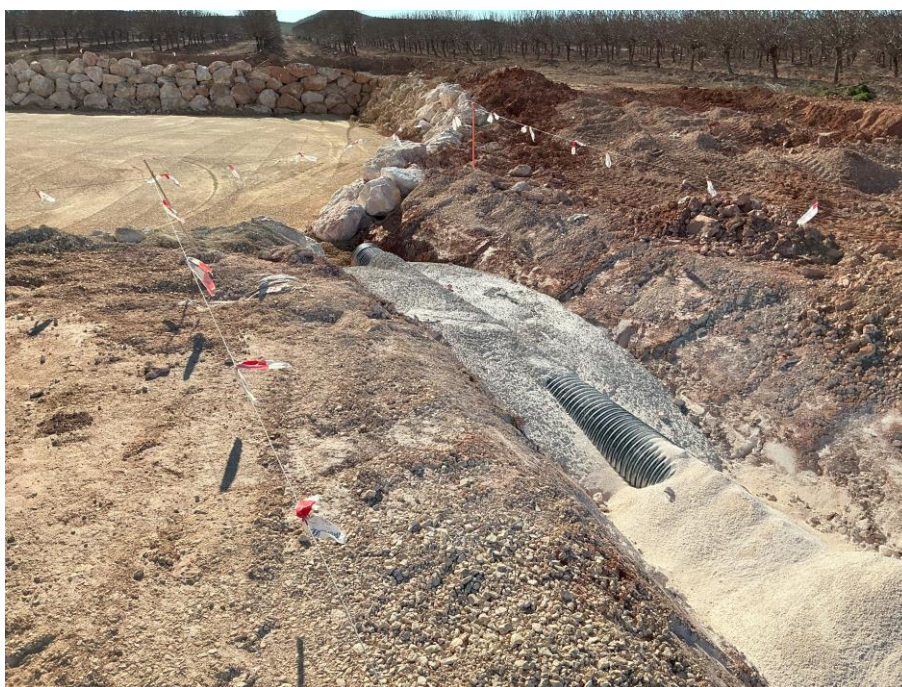
Foto 1: ejecución de drenaje en plataforma.

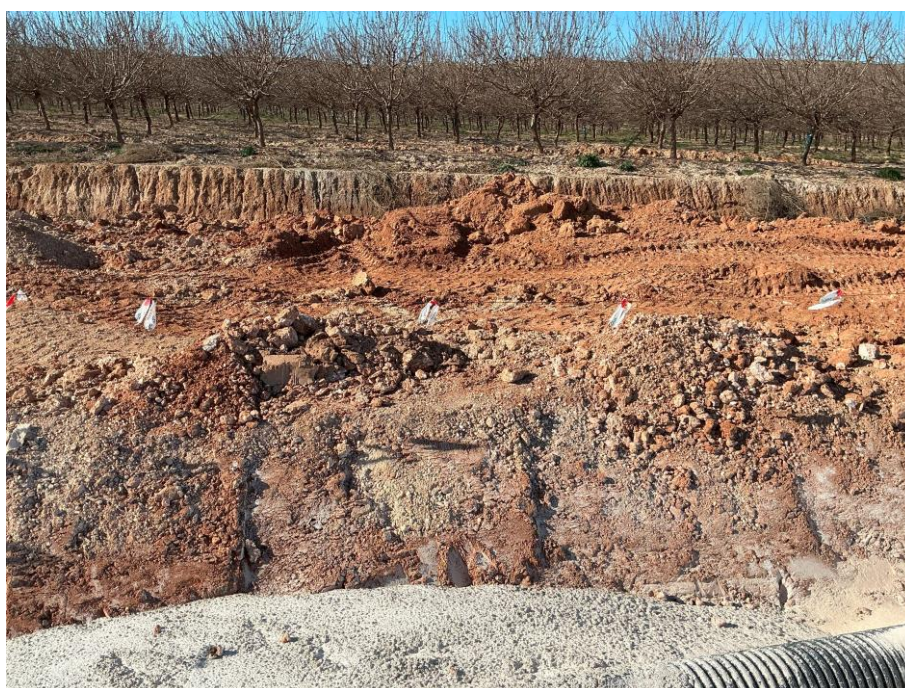
Foto 2: excavación en un lateral de la zona de drenaje.

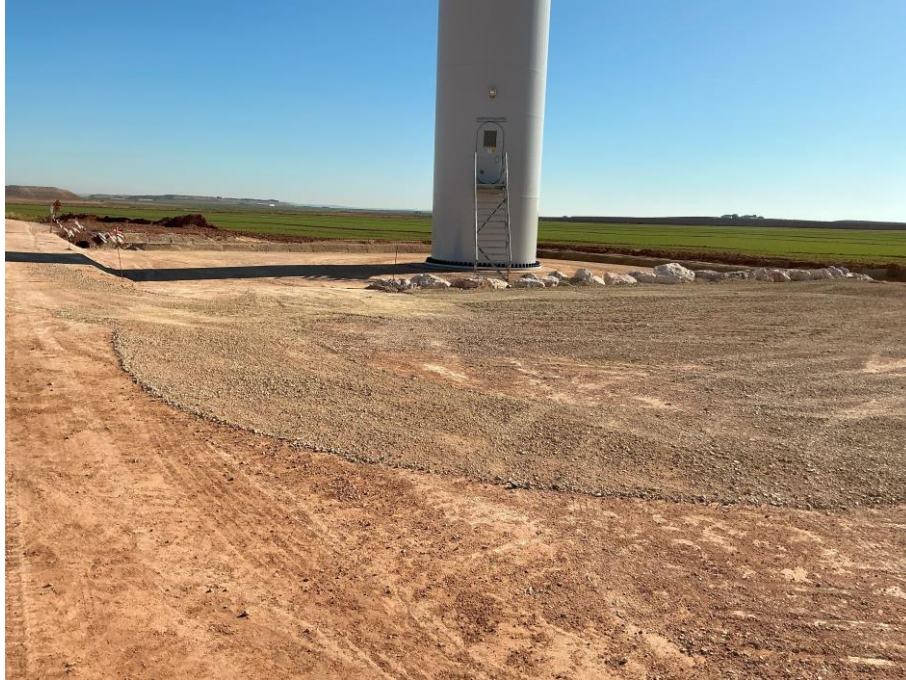
Foto 3: Plataforma finalizada a falta de drenaje.

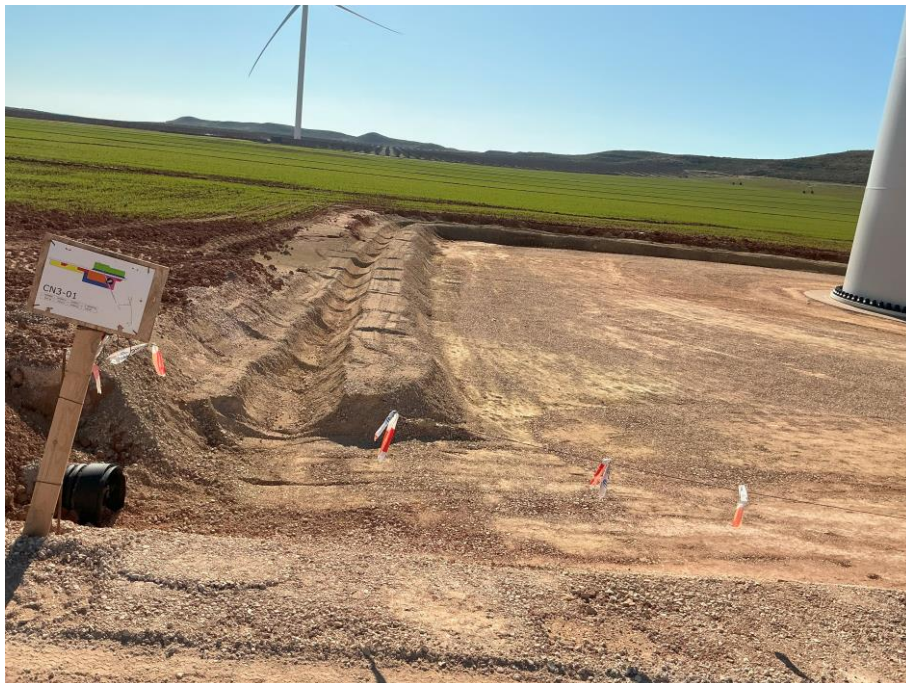
Foto 4: finalización de drenaje en CN3-01.

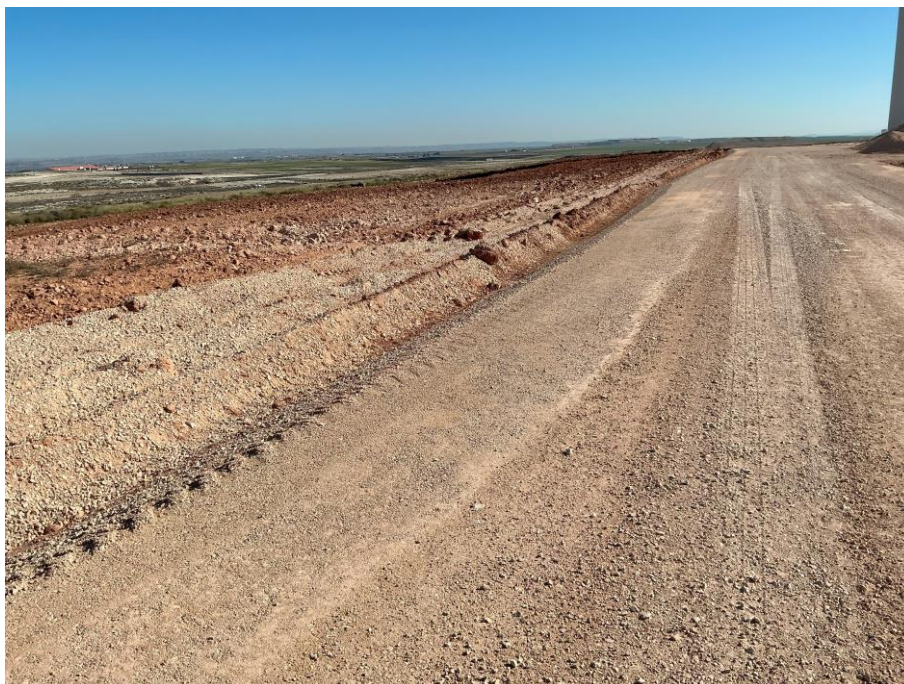
**Actualización de la tarea:** se identificaron grandes restos de zahorra en campos agrícolas procedentes de los viales. Durante el mes de enero se ha procedido a la retirada y adecuación de las zonas afectadas. A su vez se han ejecutado los drenajes correspondientes para evitar el lavado de la zahorra en un futuro.

Foto 5: restos de zahorra en campo aledaño a la plataforma.

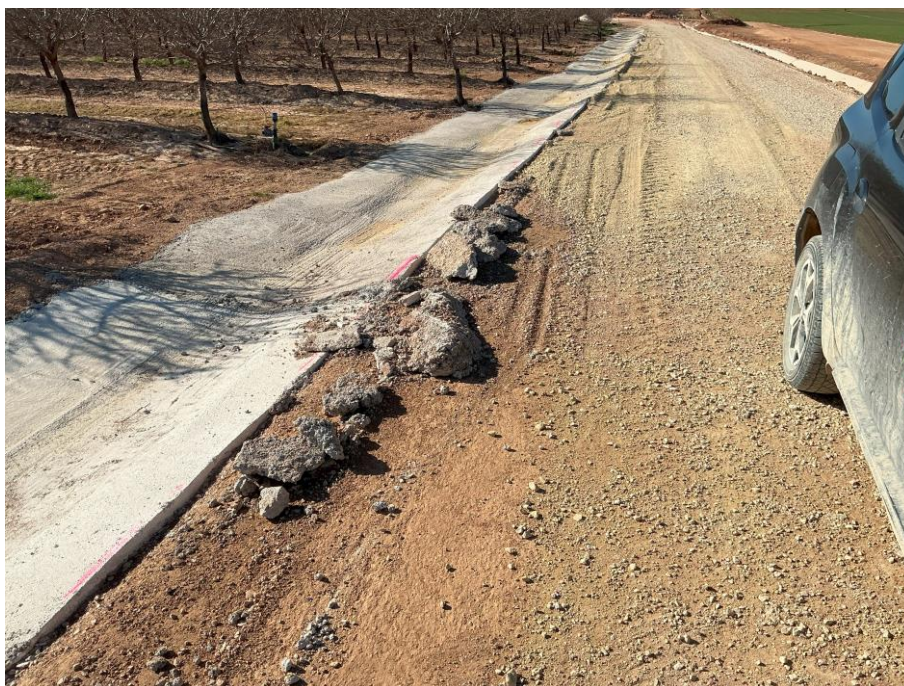
Foto 6: restos de hormigón procedentes de la ejecución de zanja.
