# INFORME MENSUAL

## VIGILANCIA AMBIENTAL PARQUE EÓLICO CANTERAS III

| Nombre de la instalación: | PE "CANTERAS III" de 40MW |
| Periodo que recoge el informe: | FEBRERO 2025 |

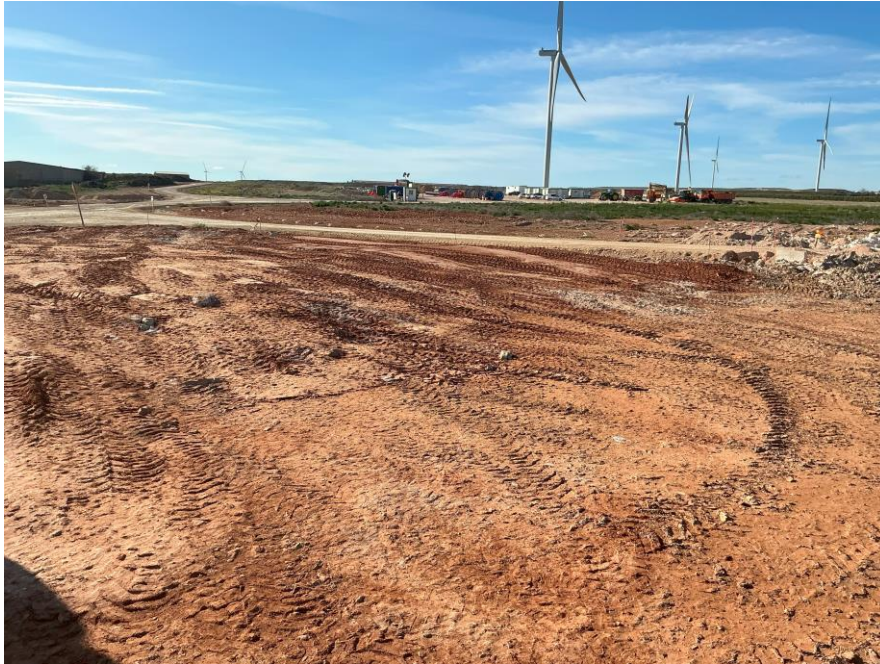
Foto 1: Compactación por maquinaria en parcela adyacente a plataforma.

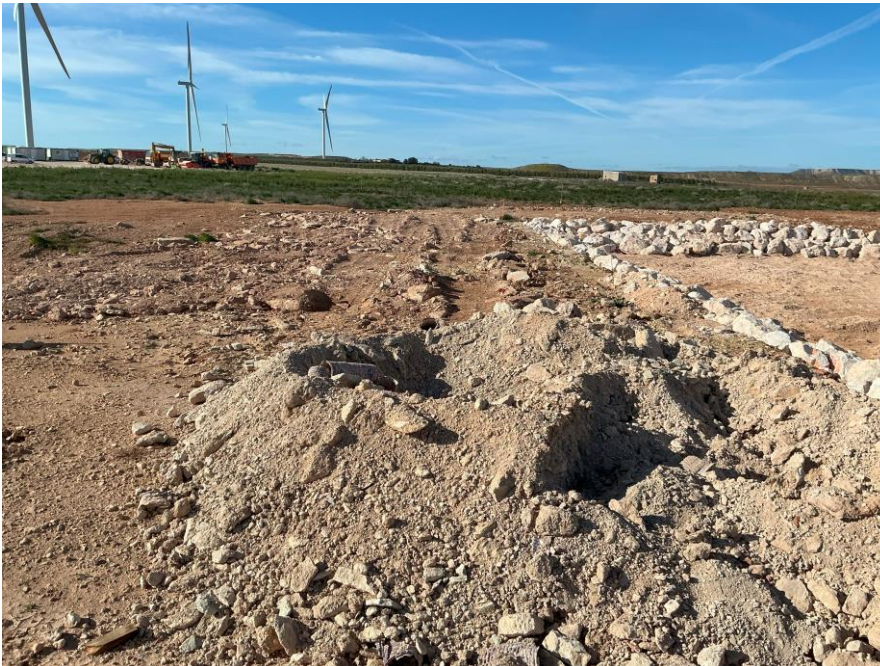
Foto 2: Zona con materiales de excavación a retirar.

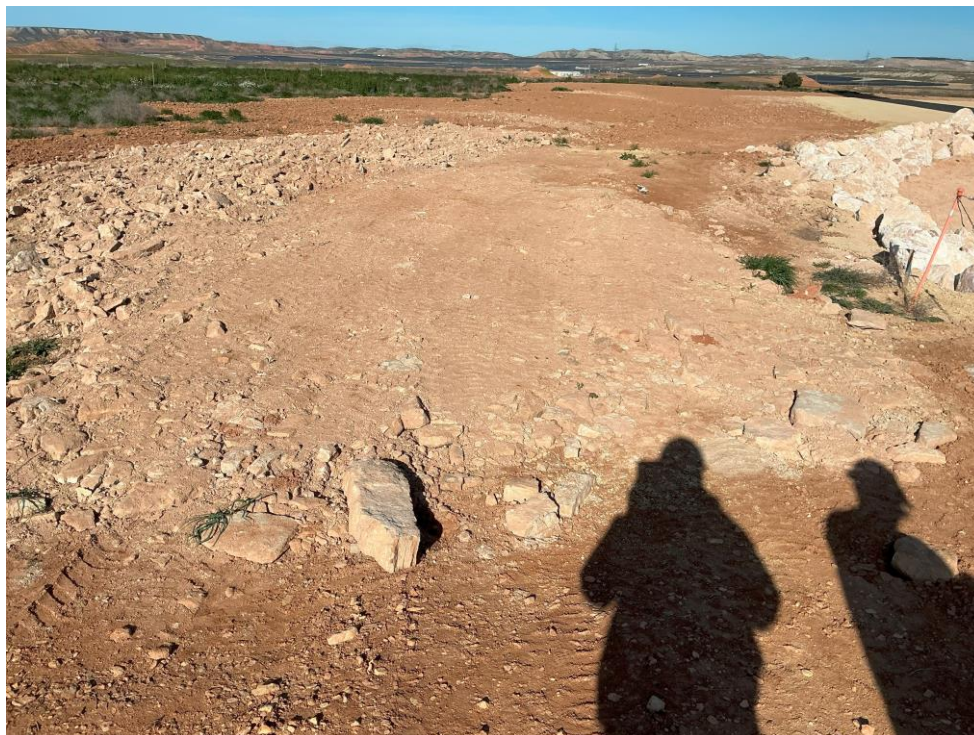
Foto 3: Zona de excavación con elevada pedregosidad.

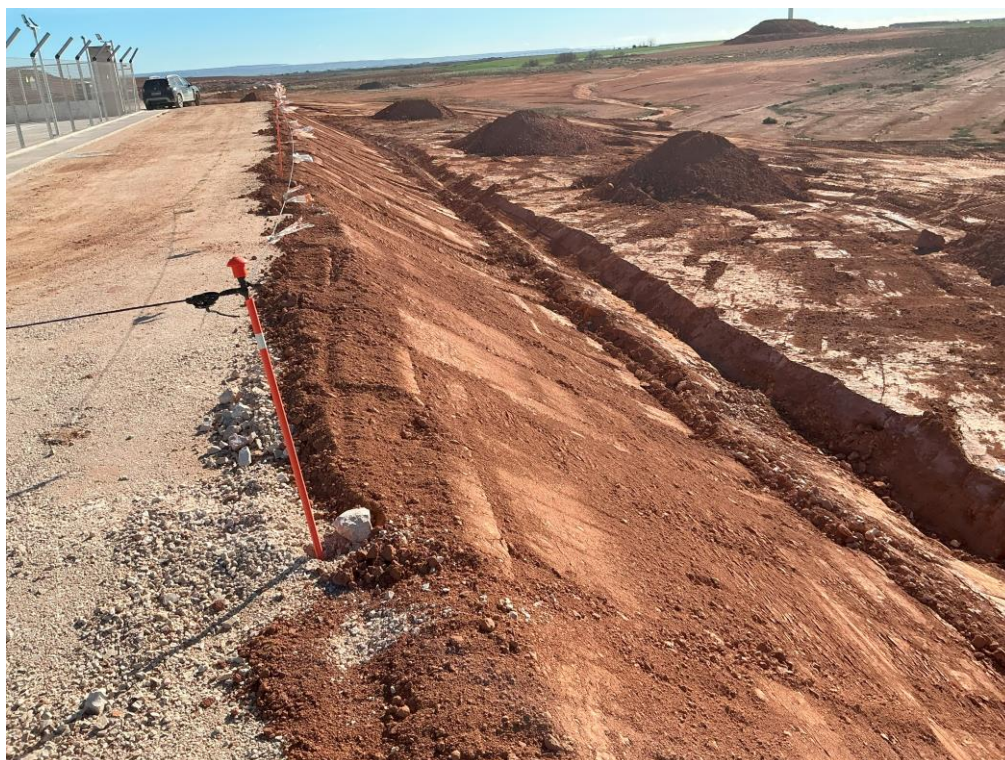
Foto 4: finalización de drenaje en CN3-01.

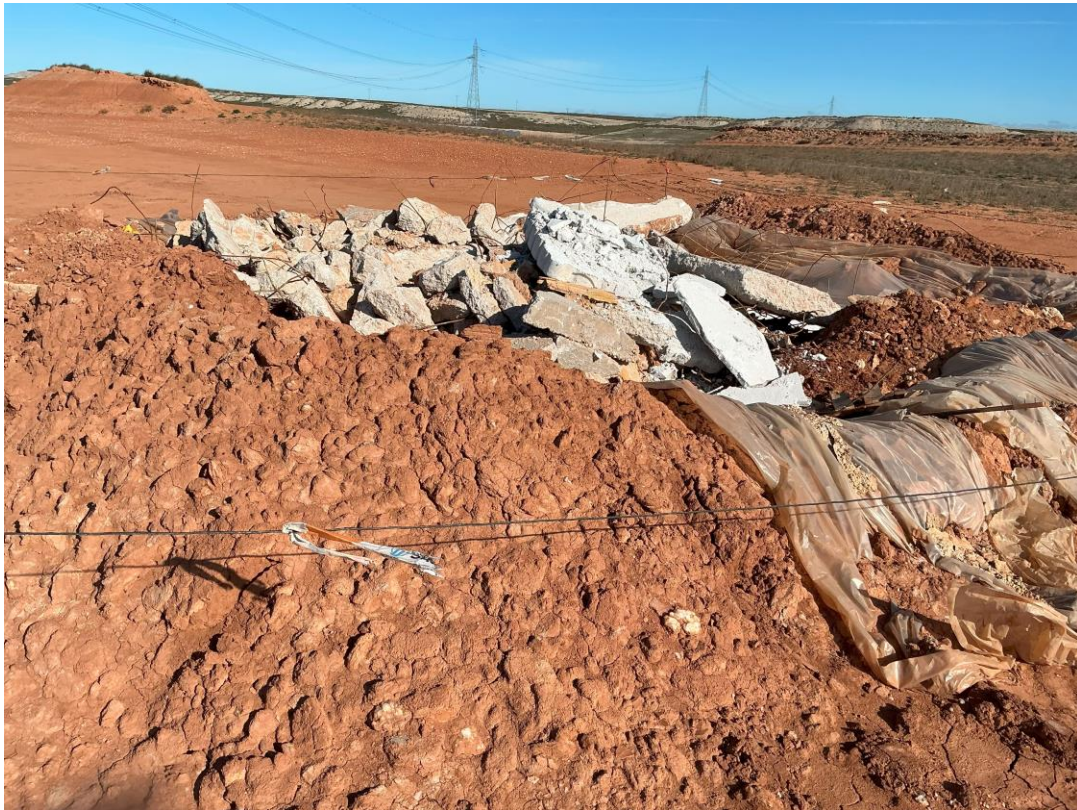
- **Febrero:** No se han producido avances en la retirada de restos de hormigón y zahorra. Se reincide en la importancia de su retirada.

Foto 5: balsa de residuos de hormigón en estado deficiente.

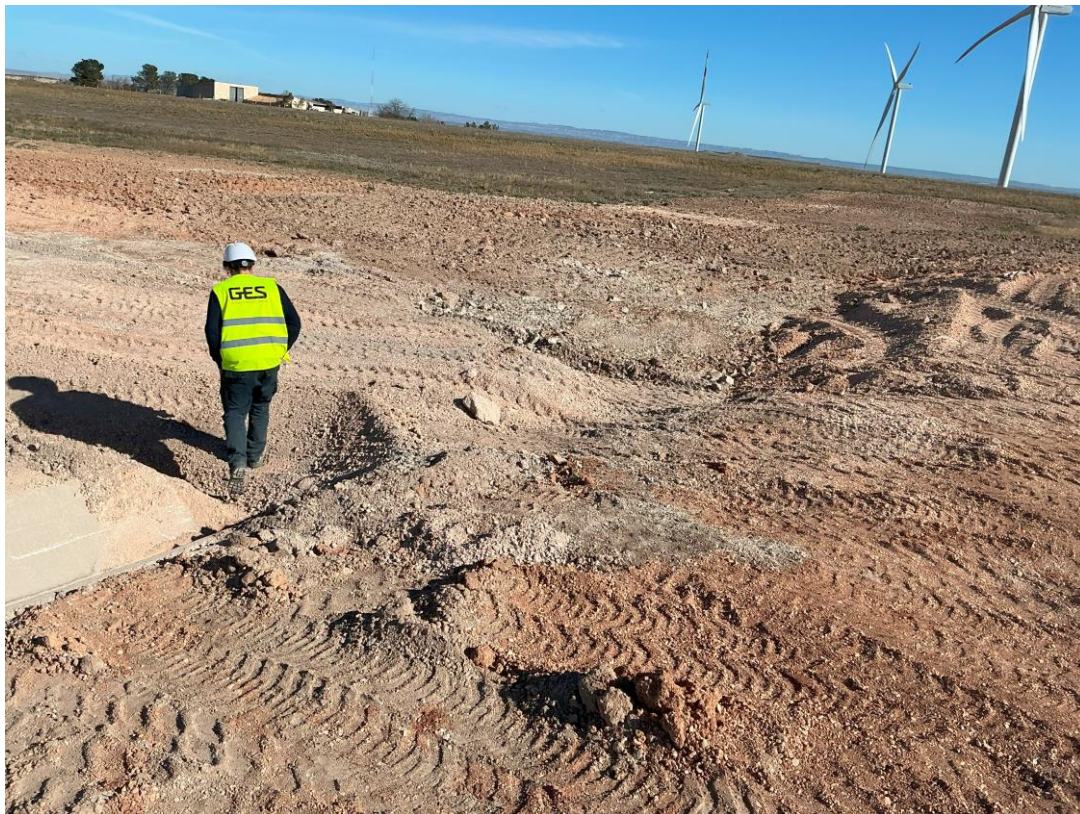
Foto 6: rodadas y falta de nivelación de terreno en plataforma.
