# INFORME MENSUAL

## VIGILANCIA AMBIENTAL PARQUE EÓLICO CANTERAS III

| Nombre de la instalación: | PE "CANTERAS III" de 40MW |
| Periodo que recoge el informe: | JUNIO 2025 |

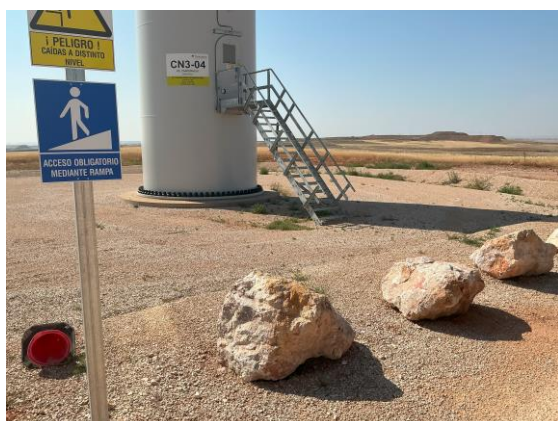
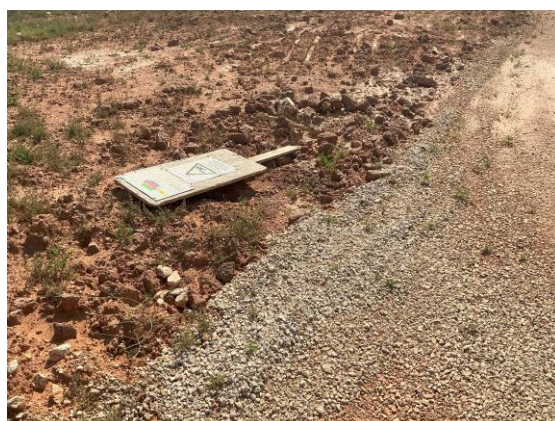
Plataforma finalizada a falta de retirada de cartelería antigua en aerogenerador CN3-04.

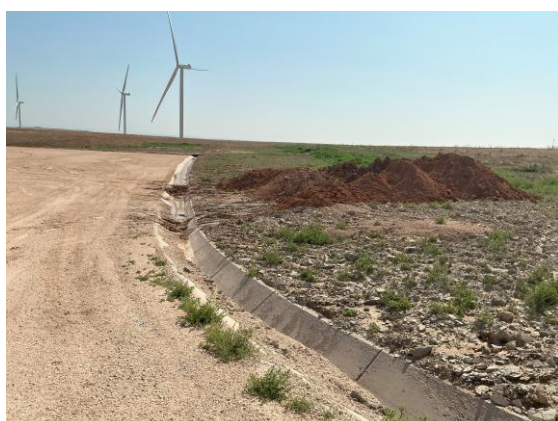
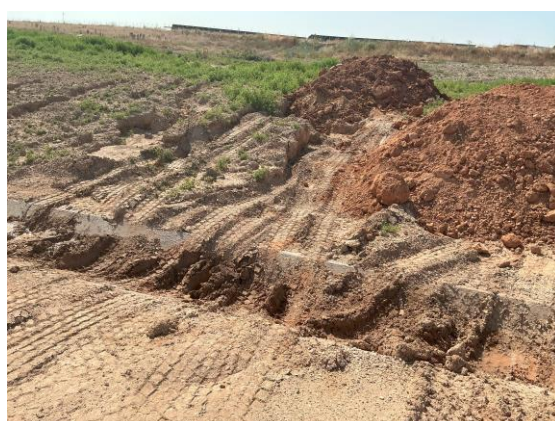
Acopio de tierra vegetal en aerogenerador CN3-05

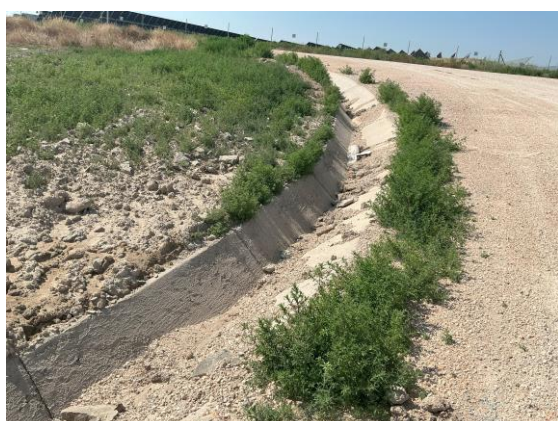
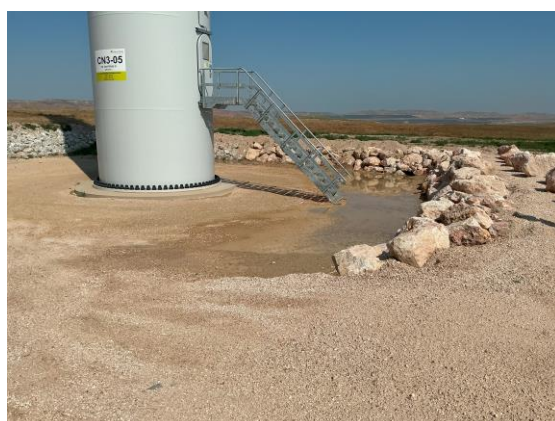
- **Mayo:** Se han retirado los restos de zahorra y hormigón. Además, se ha retirado la balsa de hormigón de la SET, así como parte de los contenedores de residuos plásticos, de madera y metal.
- **Junio:** Se han detectado restos de plásticos y hormigón en una de las cunetas de CN3-05. Además, se ha detectado una mancha de aceite procedente de maquinaria en el site camp. Se ha solicitado a la contrata principal la gestión de los distintos residuos. Tras la retirada de residuos de mayo, el punto limpio se trasladó a unas instalaciones pertenecientes a la contrata principal en el municipio de Fuentes de Ebro.

Restos de residuos en una de las cunetas del aerogenerador CN3-05

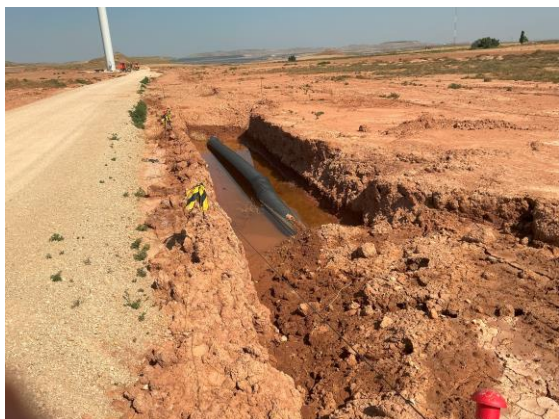
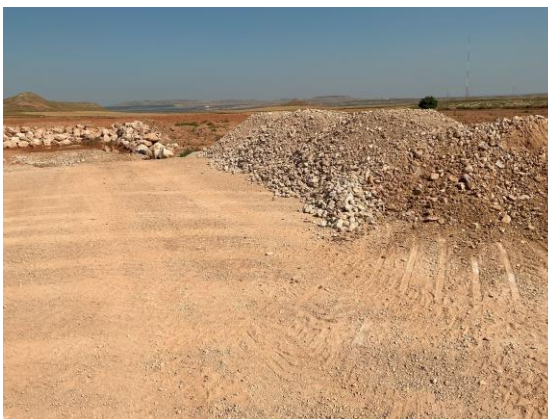
Drenaje sin finalizar y acopio de aridos en el aerogenerador CN3-07

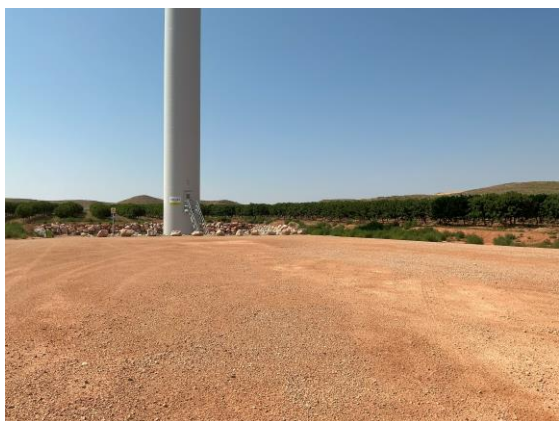
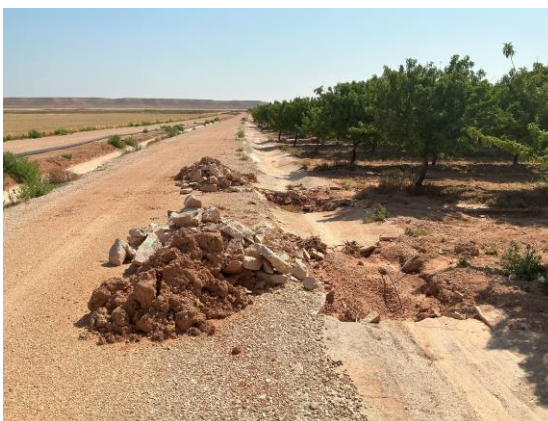
Finalización de plataforma y restos de hormigón en vial de acceso al aerogenerador CN3-02

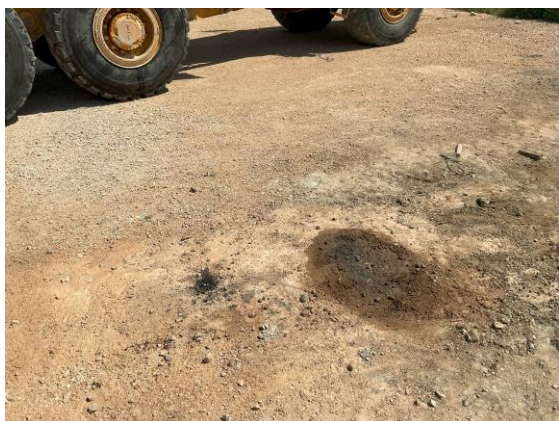
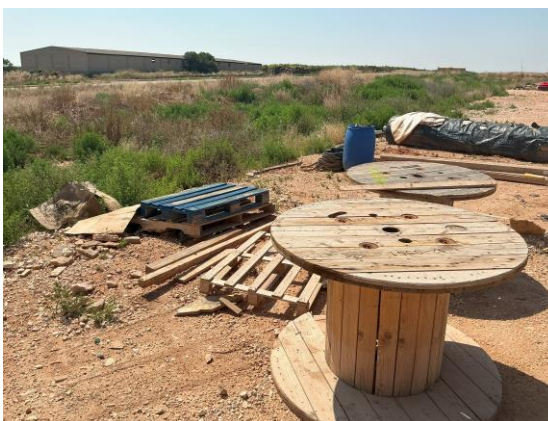
Mancha de aceite y residuos en site camp
