INFORME MENSUAL

VIGILANCIA AMBIENTAL PARQUE EÓLICO EL CAMPILLO

Nombre de la instalación:	PE El Campillo
Provincia/s ubicación de la instalación:	Zaragoza
Nombre del titular:	Energías Renovables Redux, S.L.
CIF del titular:	B-88007687
Nombre de la empresa de vigilancia:	Athmos Sostenibilidad SL
Tipo de EIA:	Ordinaria
Informe de FASE de:	CONSTRUCCIÓN
Periodicidad del informe según DIA:	Mensual
Año de seguimiento nº:	AÑO 1
Nº de informe y año de seguimiento:	INFORME nº12 del AÑO 1
Periodo que recoge el informe:	Marzo 2024

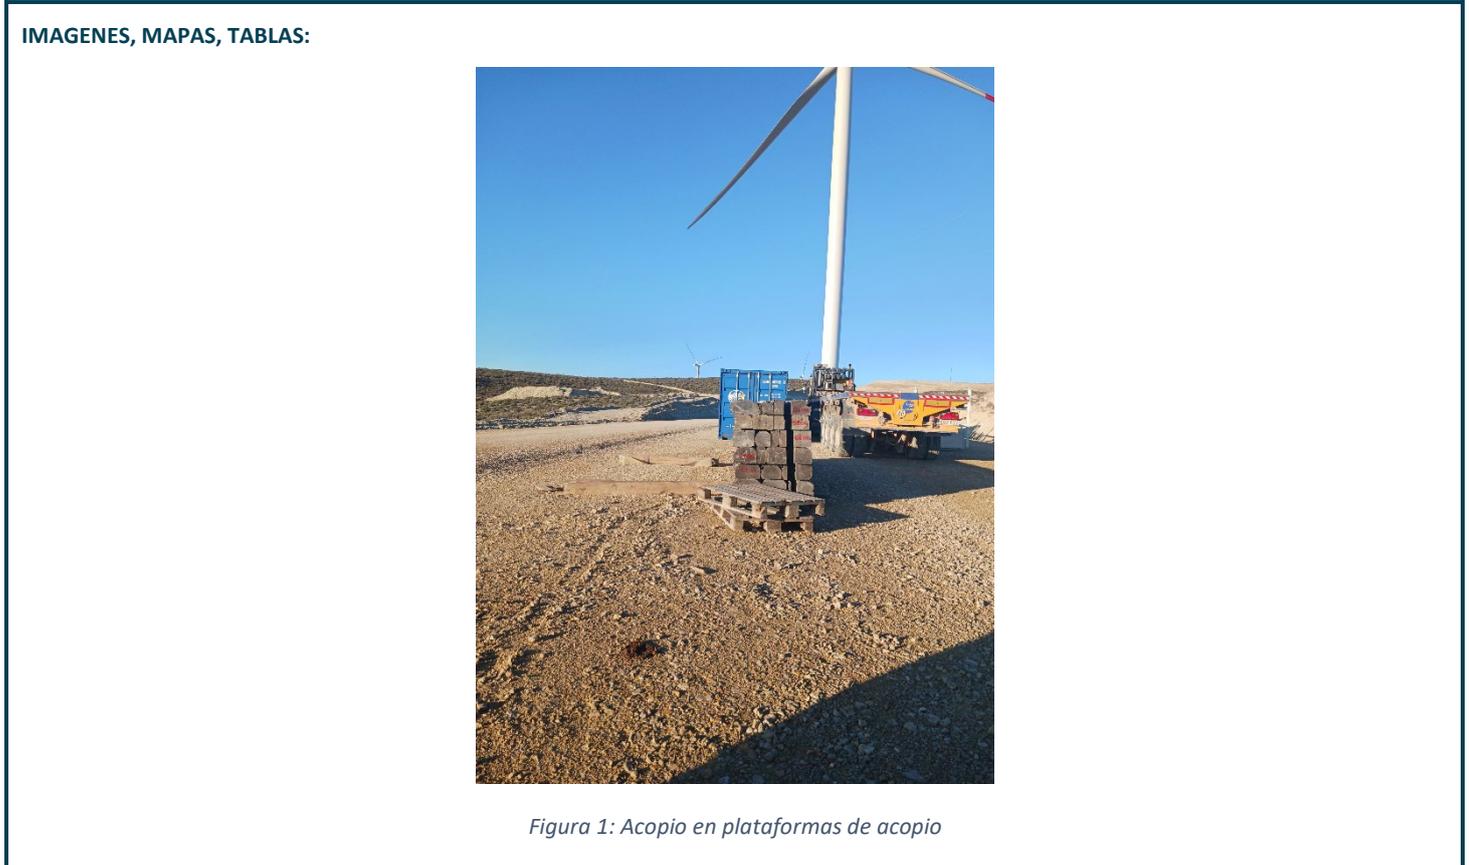
PUNTOS DE CONTROL:
CAM-12

- Se comprobado que los acopios de componentes se están realizando en zonas destinadas a ese uso. Evitando afecciones en viales que puedan dificultar la permeabilidad territorial o afectar a vegetación natural.

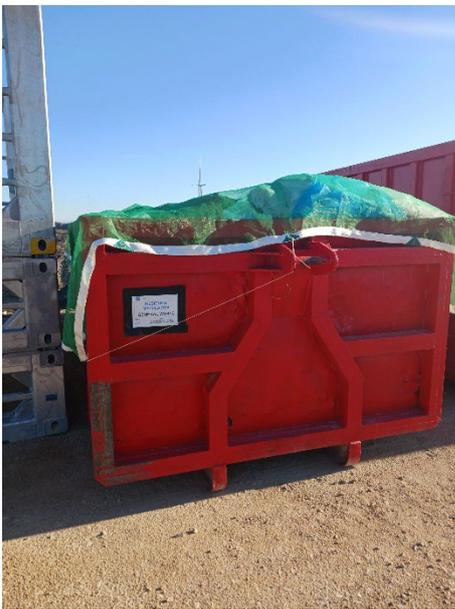
Figura 1: Contenedores tapados para evitar dispersión de residuos

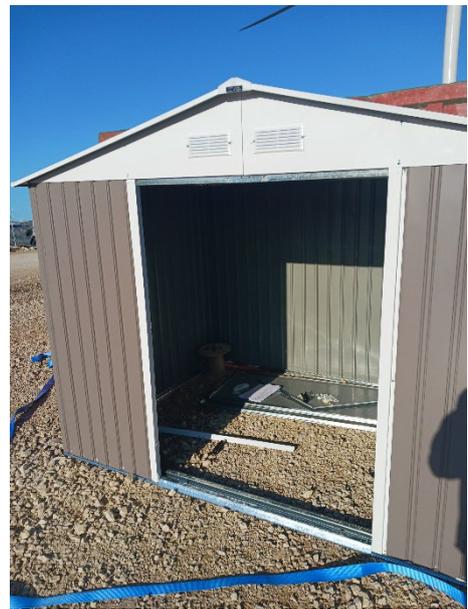
Figura 2: Estado punto limpio RP de GE

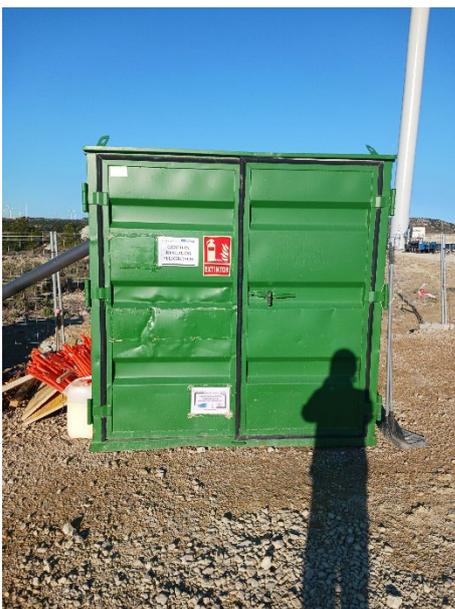
Figura 3: Punto limpio RP de UTE

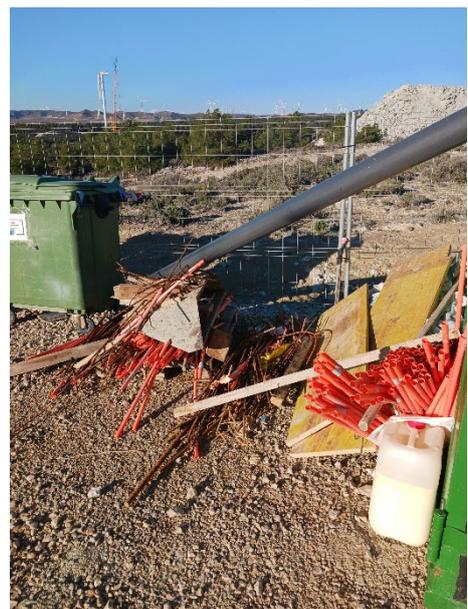
Figura 4: Zona acopio al lado contenedores UTE

- Se han revisado el correcto estado de los puntos limpios y sus contenedores de los diferentes agentes de construcción y montaje del parque.
- El contenedor de plásticos de GE se encuentra correctamente tapado por una red para evitar la dispersión de basura, sin embargo, el estado del punto limpio de residuos peligrosos (Fig. 2) sigue sin estar operativo a pesar de la NC abierta y de los recordatorios en las reuniones semanales.
- En el caso de la UTE, el estado de almacenaje de los residuos peligrosos es correcto (Fig. 3) pero, los materiales acopiados en su zona de punto limpio carecen de orden y limpieza (Fig. 4).

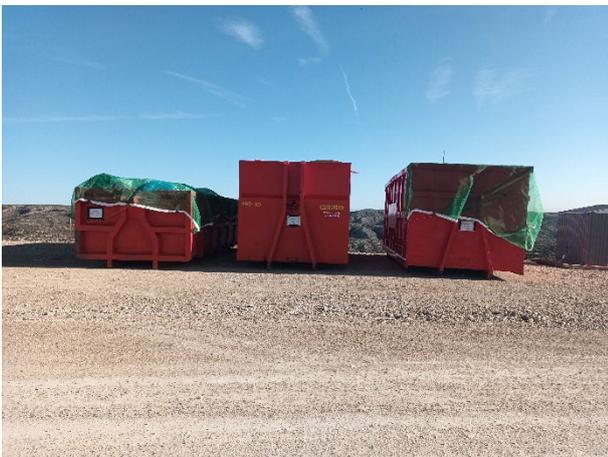
Figura 1: Contenedores tapados para evitar dispersión de residuos

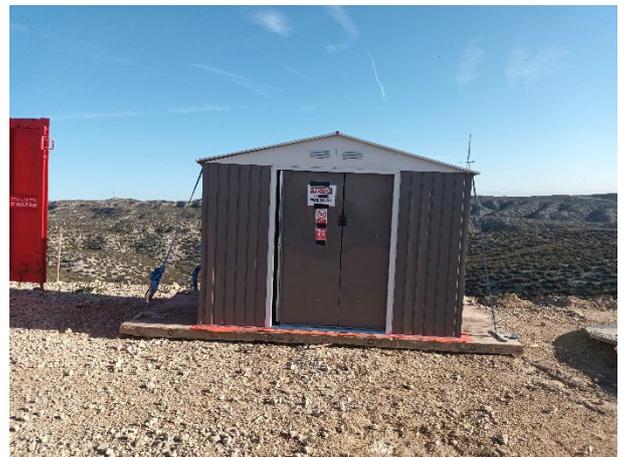
Figura 2: Estado punto limpio RP de GE

- Se ha revisado que se ha mejorado el estado del punto limpio de RP de GE pero está pendiente la colocación de carteles con los CÓDIGOS LER, se cerrará la NC cuando esta observación se subsane.

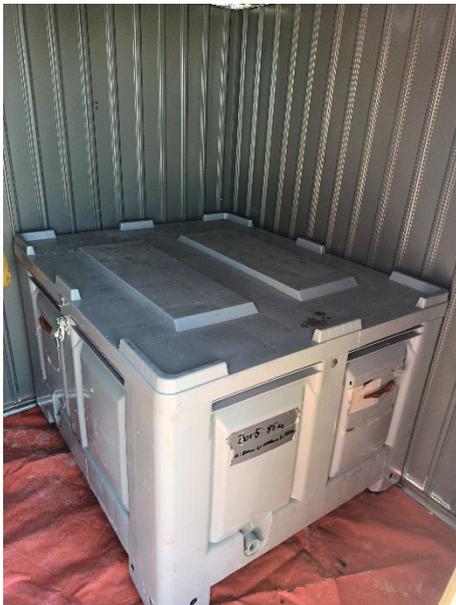
Figura 3: Punto limpio RP correcto, pero sin identificación LER

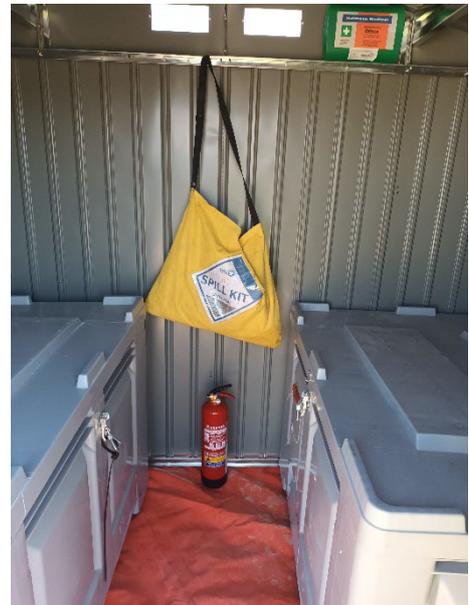
Figura 4: Punto limpio RP con sepiolita y extintor

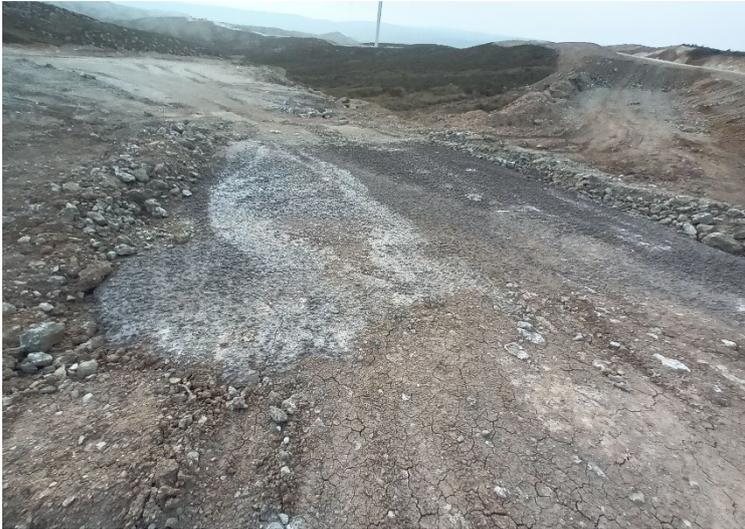
Figura 1: Losa de hormigón en el acceso a los acopios en CAM-11

- Se ha observado una losa de hormigón para acceder a los acopios colindantes a CAM-11, dicha losa se ha construido para proteger la zanja de MT, esta losa deberá de retirarse y gestionarse de forma adecuada de cara a la restitución de los terrenos.

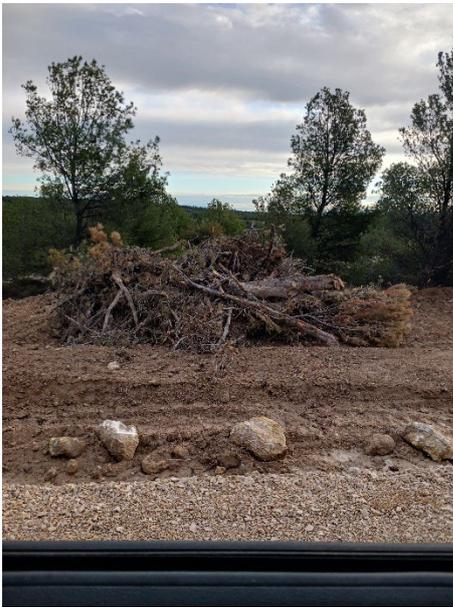
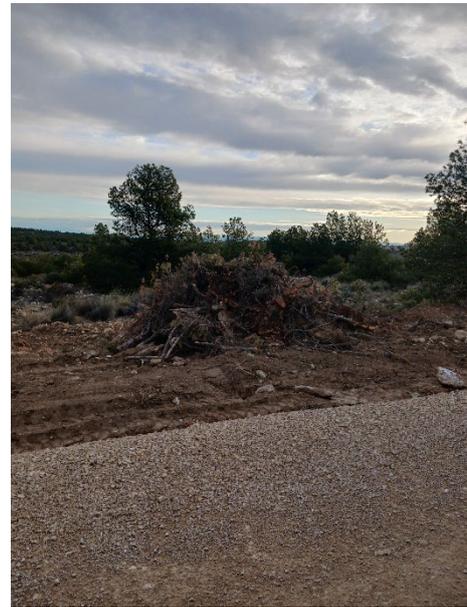
RESTOS DE PODA EN VIAL CAM-15

Figura 1: Restos de pinos acopiados

Figura 2: Restos de pinos acopiados

- Se ha observado que continúan los restos de pinos en el vial de CAM-15, además, hay también restos en la posición CAM-04, dichos restos deberán de gestionarse bien triturando o haciendo entrega a un gestor o particular interesado como ha ocurrido con otros restos.

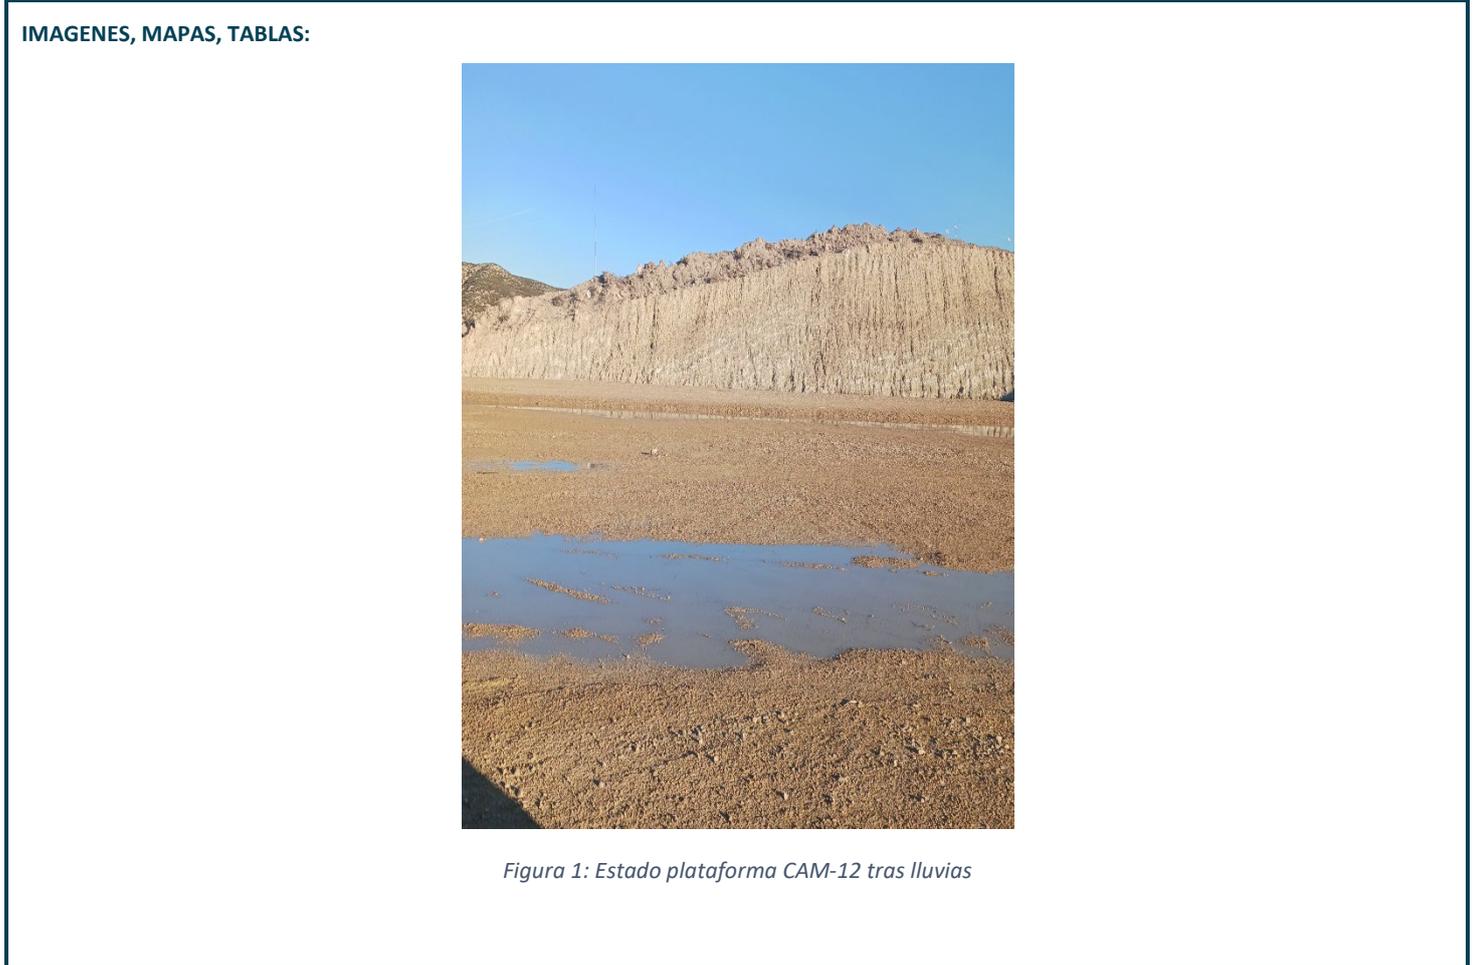
Figura 1: Estado plataforma CAM-12 tras lluvias

- Se ha comprobado que en algunas de las plataformas el agua no circula correctamente, se ha recomendado mejorar el sistema de drenajes perimetral en la reunión semanal para evitar problemas de cara a futuro.

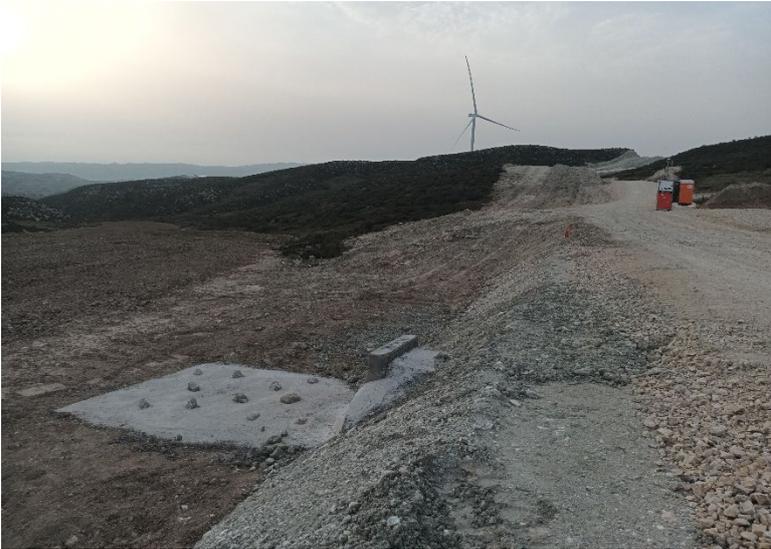
Figura 1: ODT aledaña al CS Campillo

- Se ha comprobado el correcto estado de los drenajes y cunetas construidos en el entorno del CS Campillo.

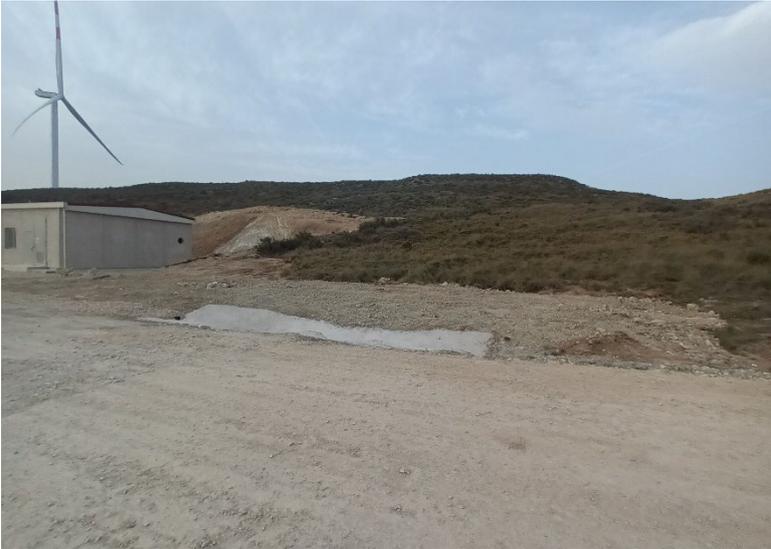
Figura 2: Cuneta hormigonada en CS Campillo

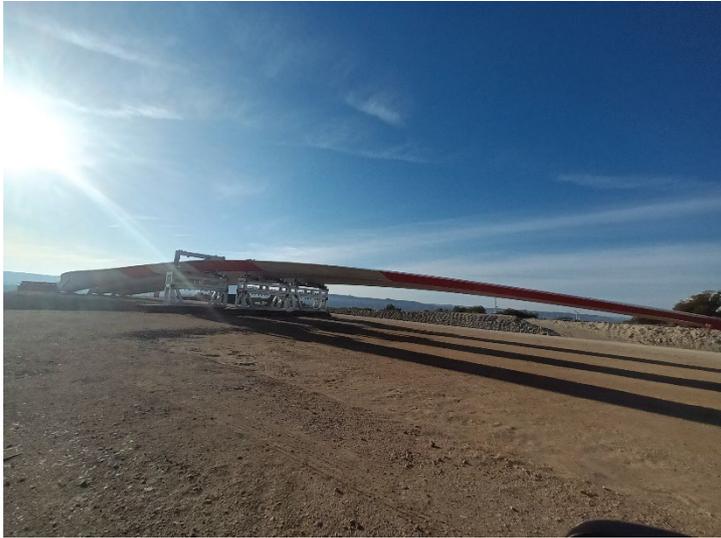
Figura 1: CAM-15 palas con pintado

- Se ha comprobado que las palas acopiadas en CAM-03 correspondientes a las que tienen que montar en CAM-15 disponen de pintado de palas tal y como se indica en la resolución aprobada por INAGA.

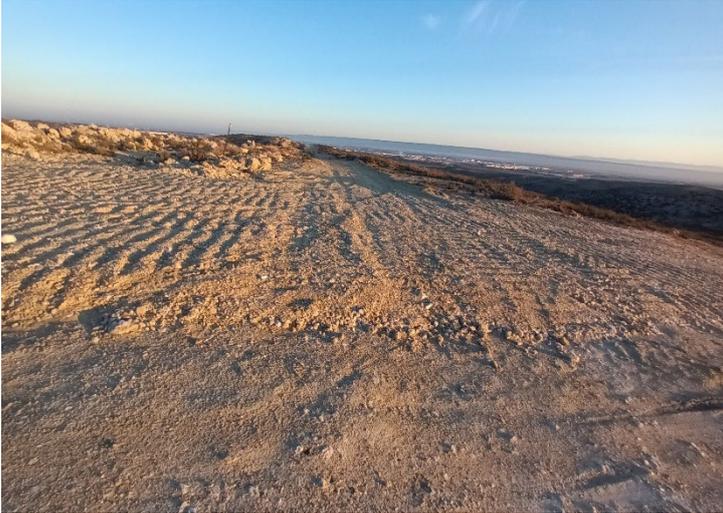
Figura 1: Restitución tramo de zanja vial soterrada desde CS Campillo a SET Campillo

- Se ha revisado las zonas restituidas en parque, comprobando su correcta ejecución para su posterior revegetación en el caso que aplique.

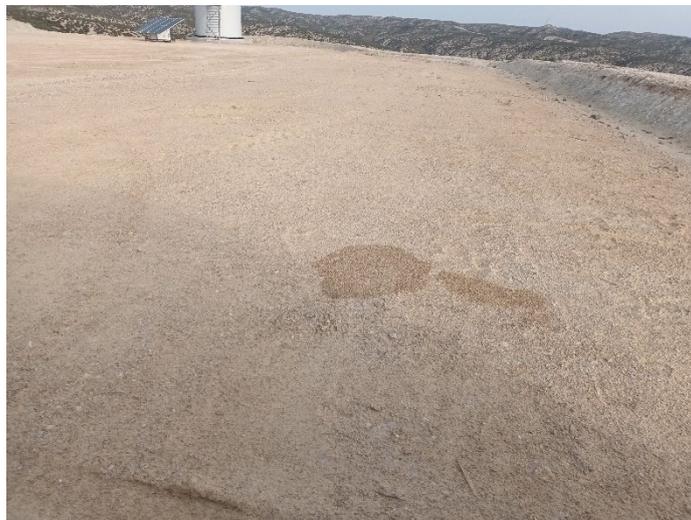
Figura 1: Mancha de aceite CAM-02

- Se ha observado que en la posición CAM-02 había dos manchas de aceite, durante la reunión realizada el mismo día de la visita se ha notificado y esa misma tarde el personal de GE ha gestionado la incidencia y enviado las evidencias.

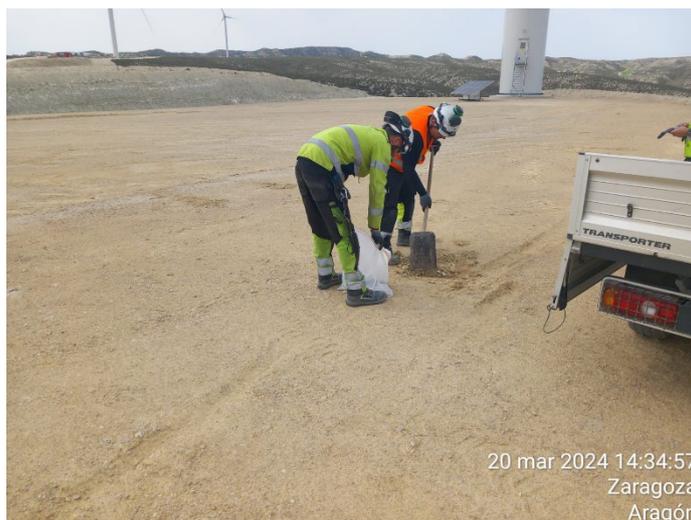
Figura 2: Personal de GE retirando la tierra contaminada

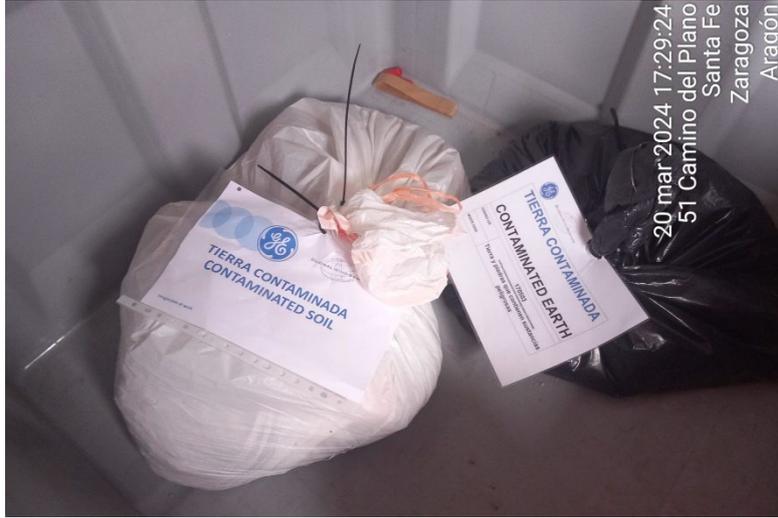
Figura 3: Tierra contaminada en el contenedor del Punto limpio de RP
