INFORME MENSUAL

VIGILANCIA AMBIENTAL PARQUE EÓLICO EL CAMPILLO

Nombre de la instalación:	PE El Campillo
Provincia/s ubicación de la instalación:	Zaragoza
Nombre del titular:	Energías Renovables Redux, S.L.
CIF del titular:	B-88007687
Nombre de la empresa de vigilancia:	Athmos Sostenibilidad SL
Tipo de EIA:	Ordinaria
Informe de FASE de:	CONSTRUCCIÓN
Periodicidad del informe según DIA:	Mensual
Año de seguimiento nº:	AÑO 1
Nº de informe y año de seguimiento:	INFORME nº9 del AÑO 1
Periodo que recoge el informe:	Diciembre 2023

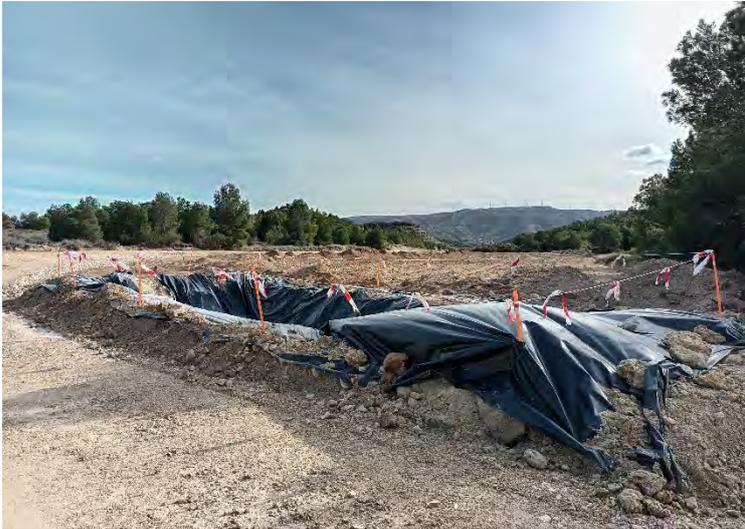
Figura 1: Balsa de limpieza de hormigón

- Se ha observado la instalación de la balsa de limpieza de cubas de hormigón en la posición CAM-15.

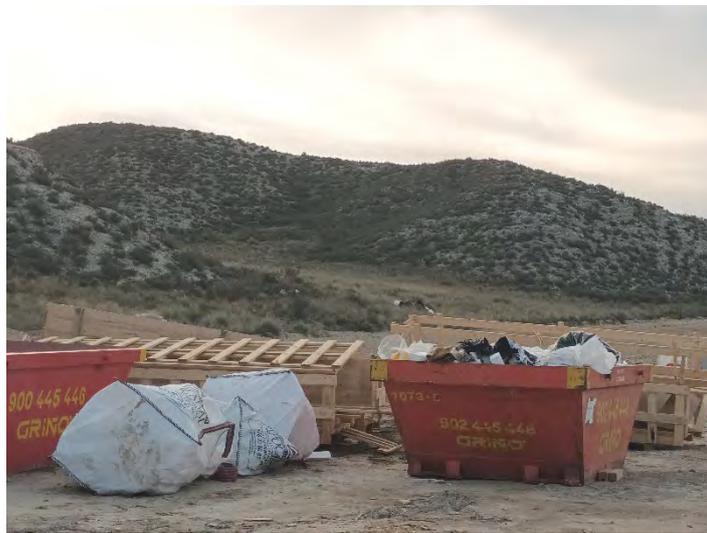
Figura 1: Punto limpio SET CAMPILLO

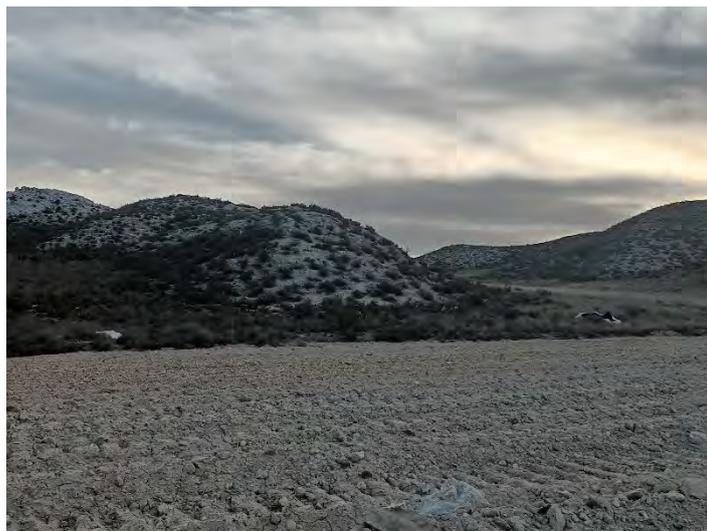
Figura 2: Entorno SET CAMPILLO con plásticos

- Se ha observado que el punto limpio de la SET Campillo y el entorno tiene plásticos que debido al viento se han volado.
- Se ha notificado al vigilante ambiental de la UTE para que se retire y se coloque de nuevo una lona encima del contenedor de plásticos para evitar vuelos.

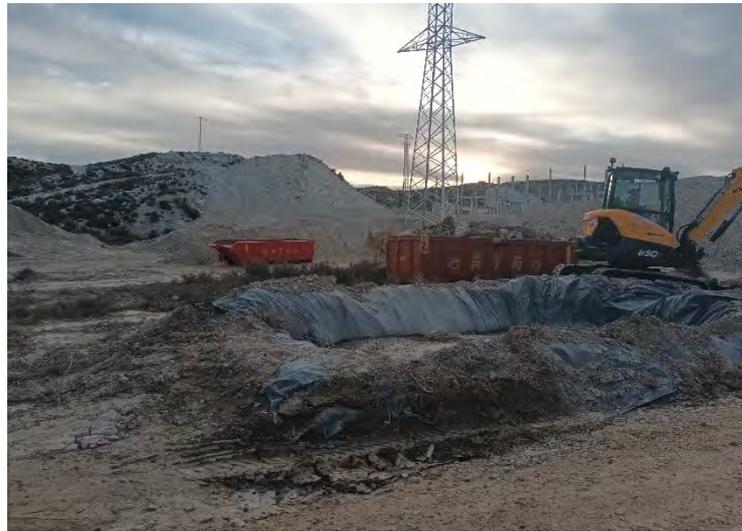
Figura 1: Balsa de limpieza SET CAMPILLO

- Se ha comprobado la retirada de la balsa colmatada de hormigón y el buen estado y uso de la nueva balsa de limpieza en la SET CAMPILLO.

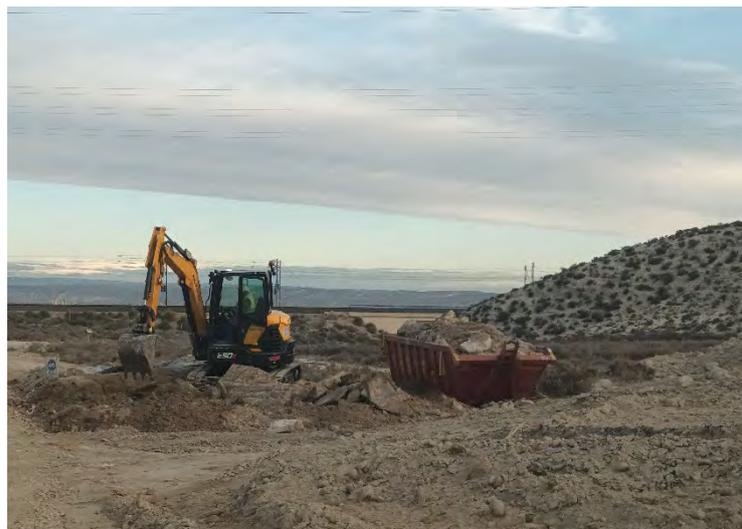
Figura 2: Retirada balsa antigua de limpieza SET CAMPILLO

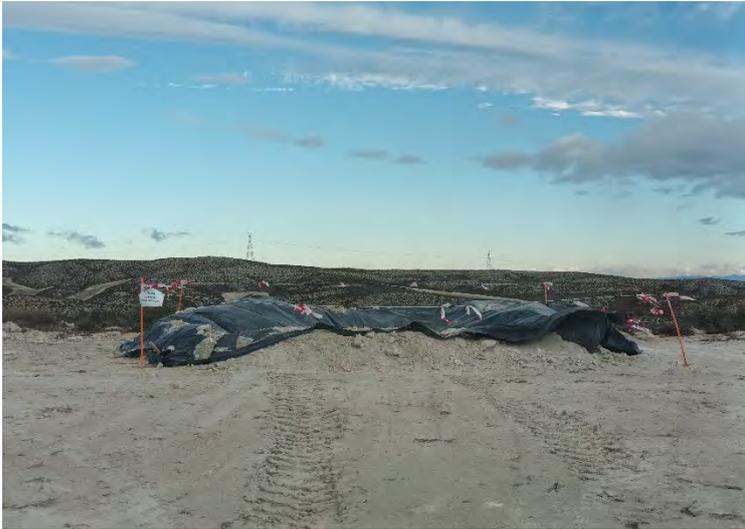
Figura 1: Balsa de limpieza CAM-13

- Se ha revisado el estado de la balsa de limpieza de cubas y el entorno para comprobar que no hay residuos de hormigón en el entorno.

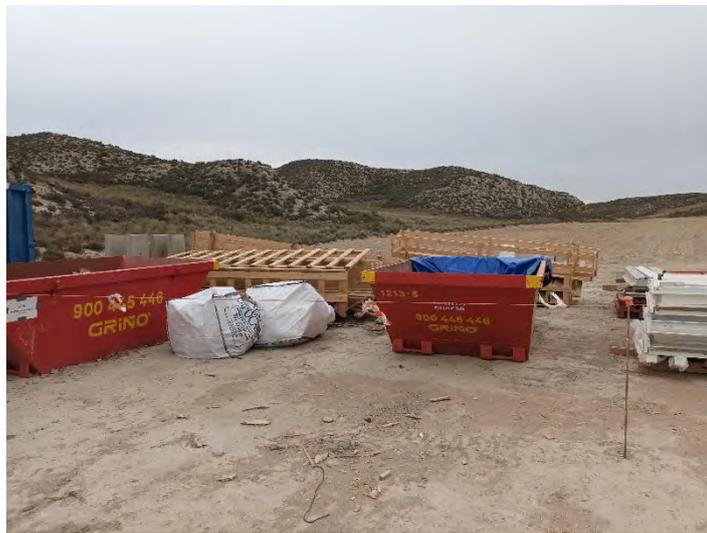
Figura 1: Punto limpio SET CAMPILLO sin plásticos entorno

- Se han retirado los plásticos detectados en el entorno de la SET que se notificaron la semana pasada.
- Se han revisado todos los puntos limpios y zonas de caseta para comprobar el correcto orden y limpieza.

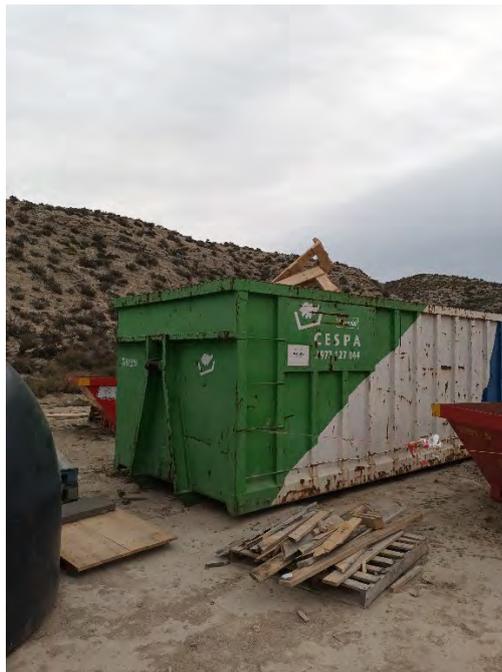
Figura 2: Estado contenedor madera

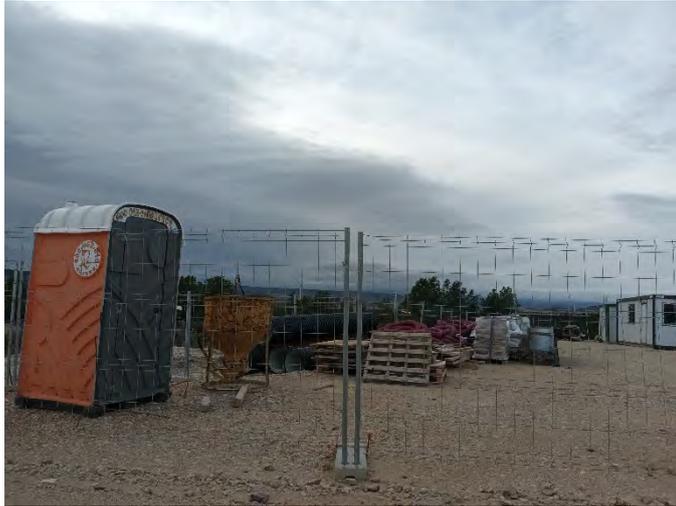
Figura 3: Zona de casetas al lado de CAM-03 ordenado

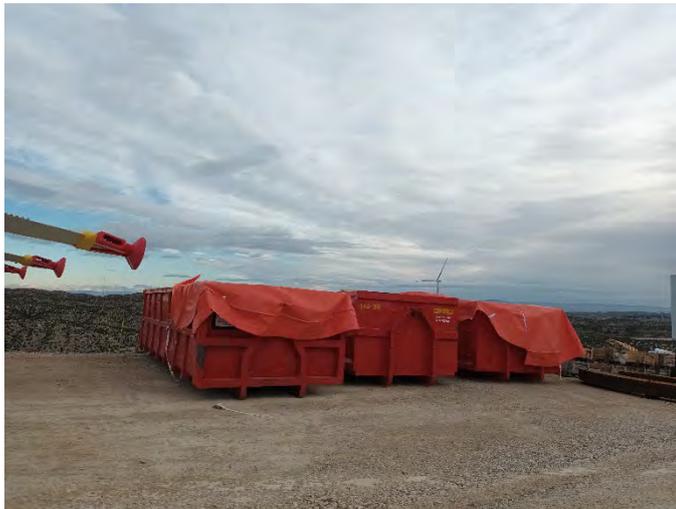
Figura 4: Contenedores de plástico con lona en CAM-03

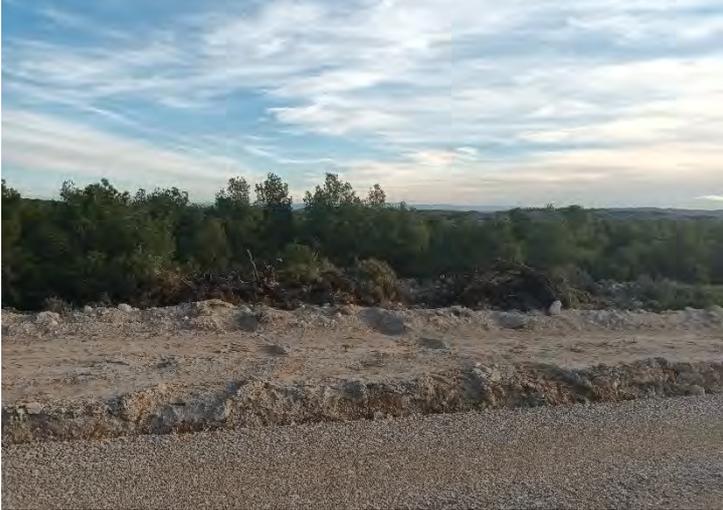
Figura 1: Acopio en terreno de cultivo

- Se comprobado que los acopios se están efectuando en tierra de cultivo tal y como indica la DIA, minimizando así la afección a terreno natural.

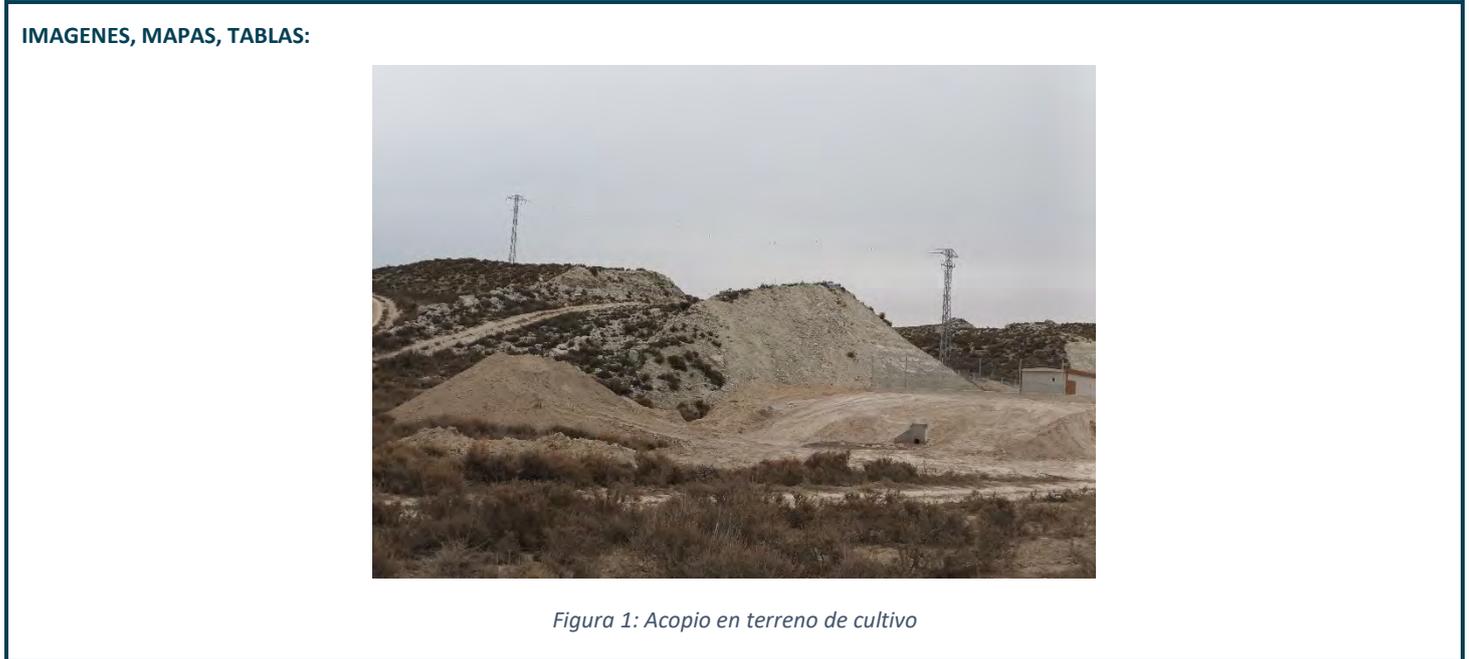
- Se comprobado que los acopios se están efectuando en tierra de cultivo tal y como indica la DIA, minimizando así la afección a terreno natural.

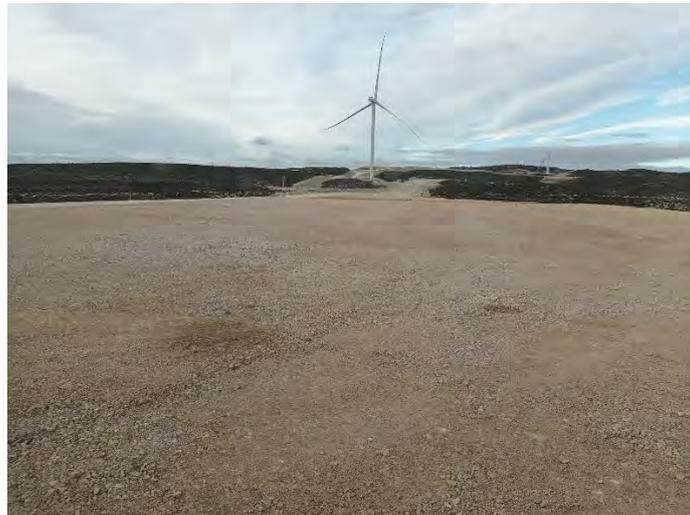
Figura 1: CAM-13

- Se ha observado manchas en las siguientes posiciones: CAM-12, CAM-13 y el site camp.

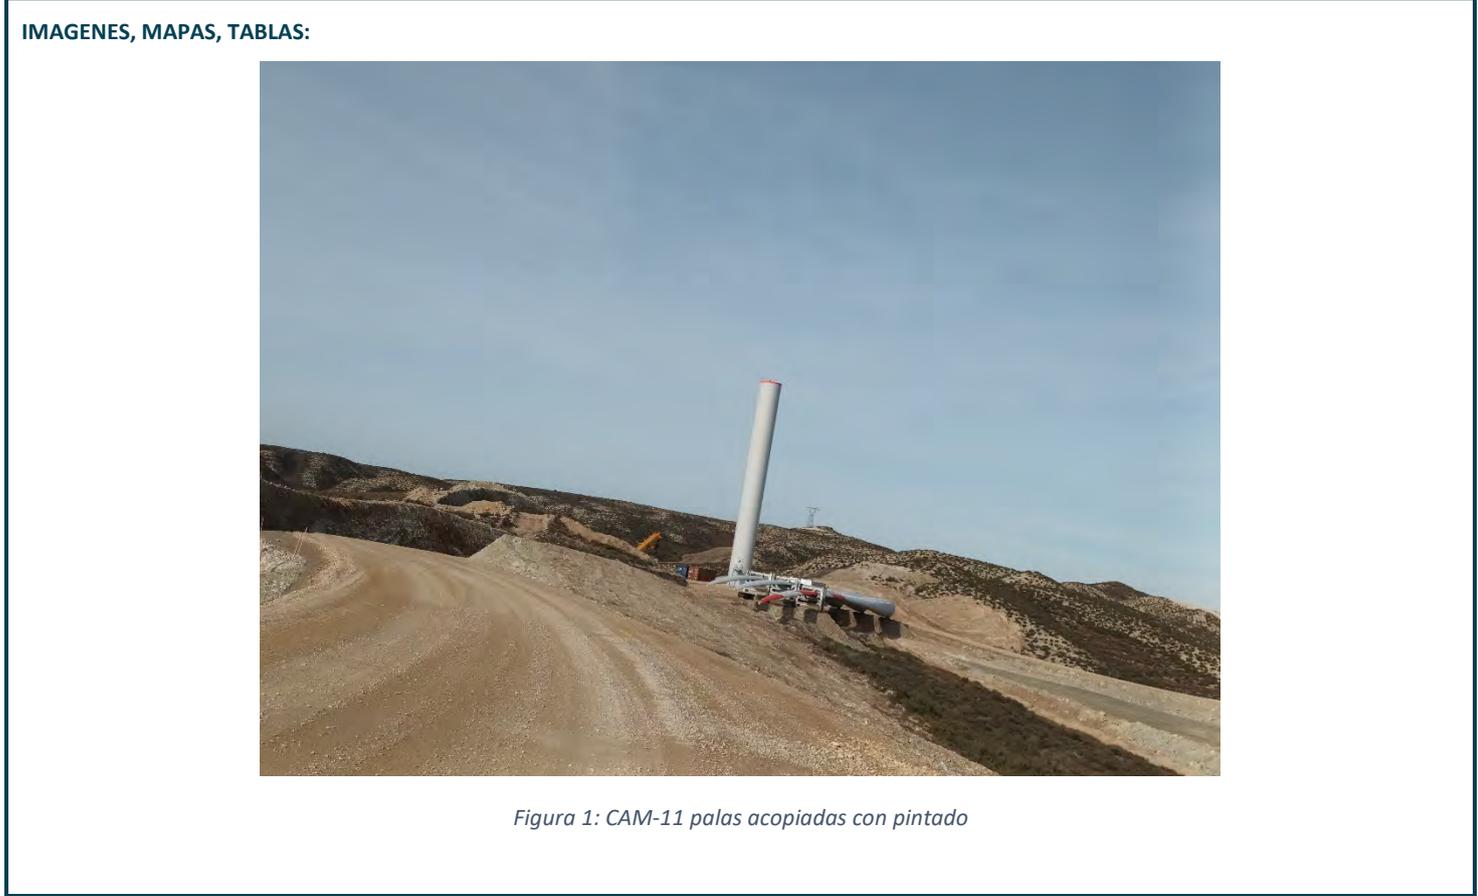
Figura 1: CAM-11 palas acopiadas con pintado

- Con fecha 5/12/2023 sólo se habían acopiado las palas de CAM-11 conforme a dicha resolución.

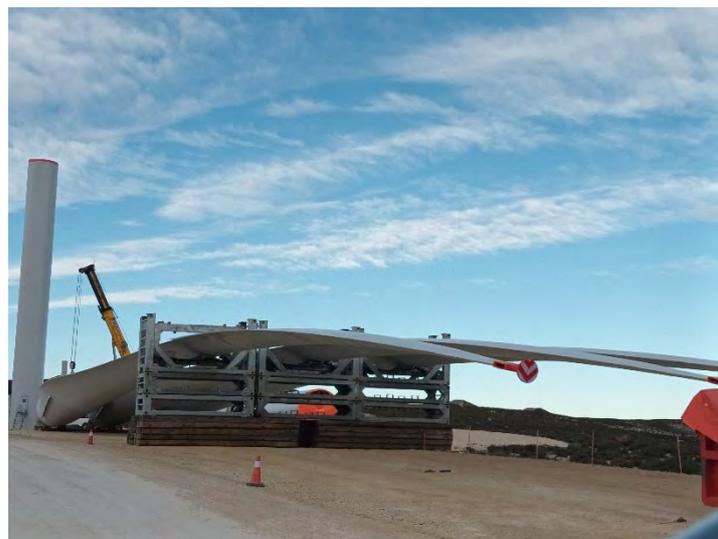
Figura 2: CAM-03 palas acopiadas SIN pintado

- Durante las semanas posteriores al acopio de palas en CAM-11, se revisaron las posiciones 12 y 3, actualmente se encuentran acopiadas seis palas sin pintado en la campa de GE para su posterior movilización a sus posiciones correspondientes.

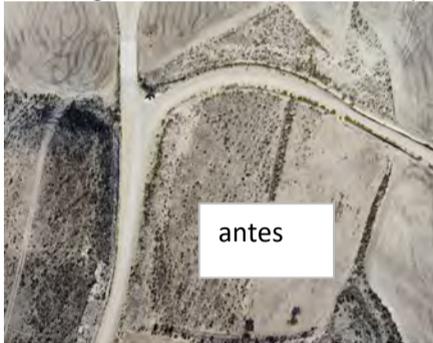
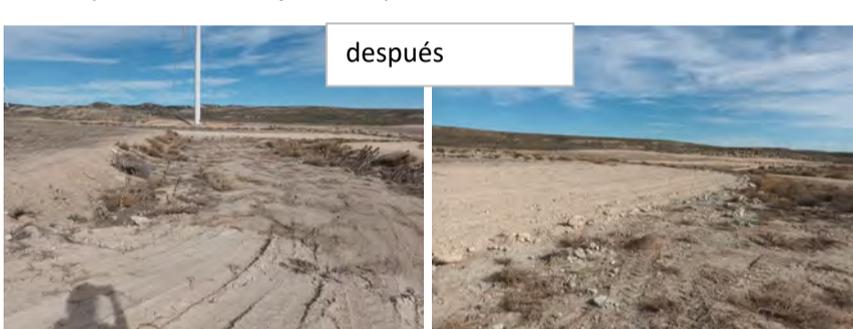
Con motivo de la ejecución de la route survey para la entrada de componentes al parque eólico el Campillo, se están realizando una serie de actuaciones fuera de la poligonal del mismo con la conformidad de propietarios y por parte del promotor. Tras haber comentado en la reunión semanal celebrada el 8/11/2023 que el material extraído de la 10ª actuación en la parcela del Ayto. de Zaragoza no se había depositado en el polígono 6 parcela 80 de María de Huerva, parcela en la que no se había obtenido la conformidad de los propietarios; durante la visita de campo realizada el viernes 10/11/2023, se observó que se había aportado material creando una rampa y extendiéndolo en la margen derecha del campo. Los propietarios de dicha parcela no están de acuerdo con ninguna actuación en su tierra, por lo que debe de dejarse como estaba, además, si hubiera alguna reclamación económica por daños, serían los responsables de la ejecución quienes asumirían dichos costes.

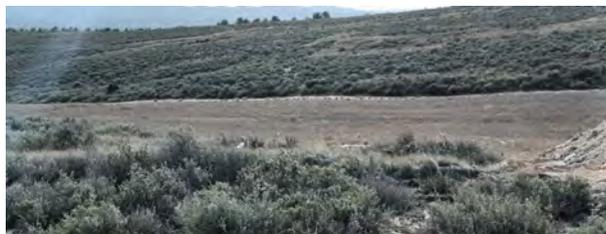
Se observaron en la visita de la semana 47 plásticos en el entorno del Site Camp de GE, durante la visita, se trasladó a los responsables para su limpieza in situ. En la semana 48 se volvió a insistir sobre el tema en la reunión semanal, y en la visita de hoy 5/12/23 todavía no se habían retirado dichos plásticos, es por ello que se abre la presente No Conformidad.

The removal of the plastics is proposed, as well as the notification to the environmental watchdog and the sending of evidence to verify that the plastics have been correctly removed from the fields and bushes around the SITE CAMP.
