# INFORME MENSUAL

## VIGILANCIA AMBIENTAL PARQUE EÓLICO EL CAMPILLO

# PARQUE EÓLICO EL CAMPILLO

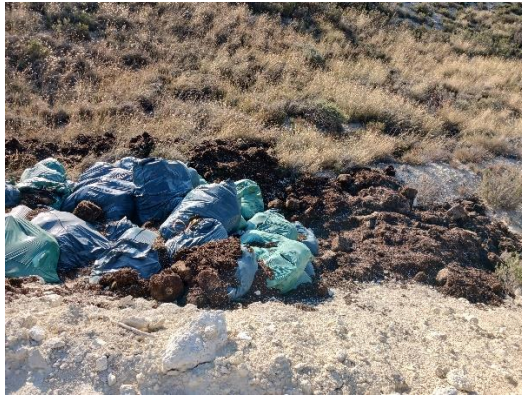
*Figura 1: Inicio de retirada de bolsas de restos*

- Se ha comenzado la retirada de las bolsas abandonadas por parte del propietario de la parcela.
- Por otro lado, se ha comenzado los trabajos de retirada de la pala volcada en El Cabezo

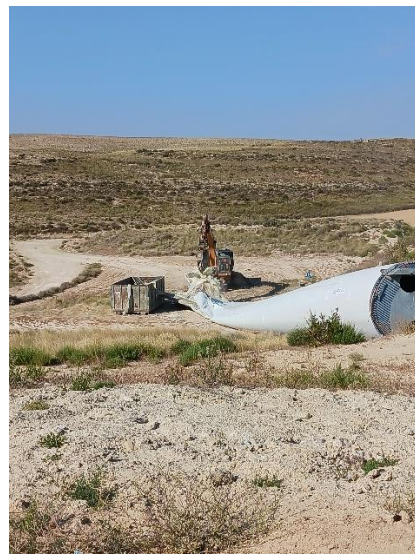
*Figura 2: Trabajos de retirada de la pala*

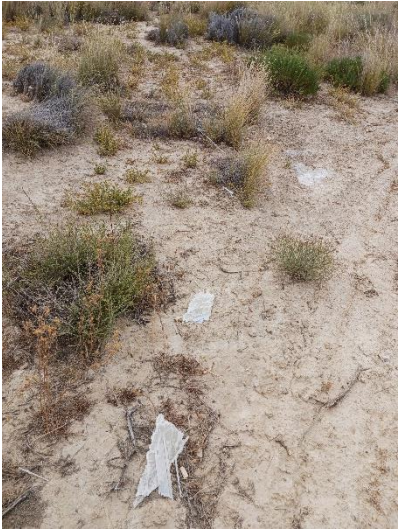
*Figura 1: Restos esparcidos de la pala*

- Se han esparcido restos de la pala, que tras un incidente ocurrido, esta a la espera de aprobar de nuevo el procedimiento. Se comunica a GE para que se encargue de recoger la zona.
- Restos de los trabajos realizados en la plataforma de la CAM-04.

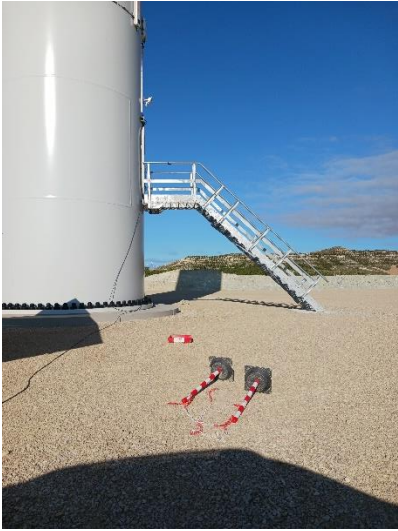
*Figura 2: Tapa de plástico y pivotes en la plataforma de la CAM-04*

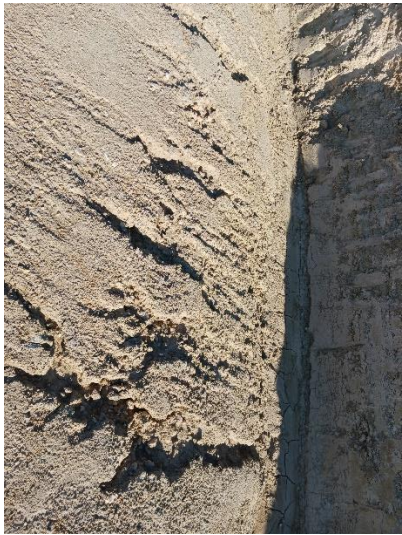
*Figura 2: Formación de regueros en CAM-15*

- Se ha observado la formación de unos regueros en el vial que sale de la CAM-15

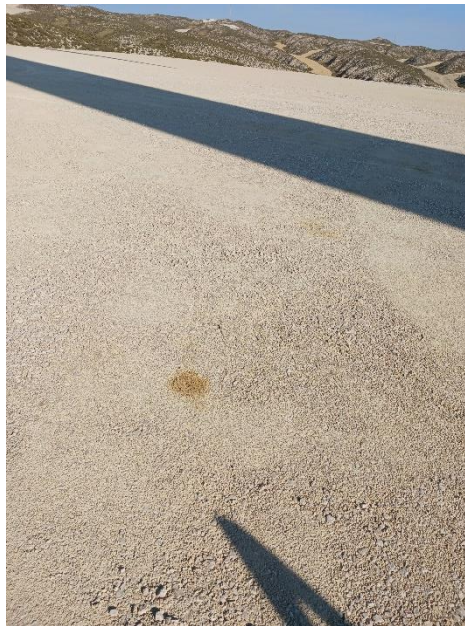
*Figura 1: Mancha de aceite CAM-13*

- Se ha observado que en la posición CAM-13 había dos manchas de aceite, se comunica mediante correo para que sea retirada

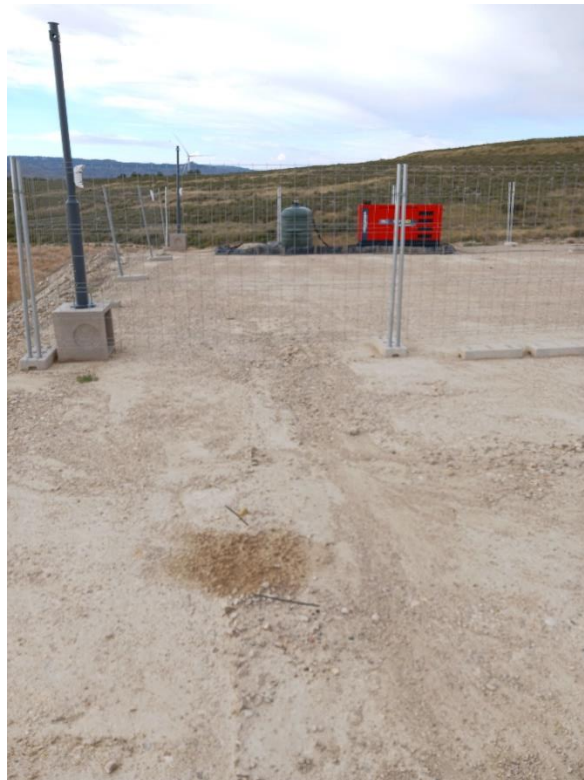
*Figura 1: Mancha de aceite campa de GE*

- Se ha observado que en la campa de GE hay una mancha de aceite, se ha comunicado y será corregido cuando se realice la restitución de la campa.

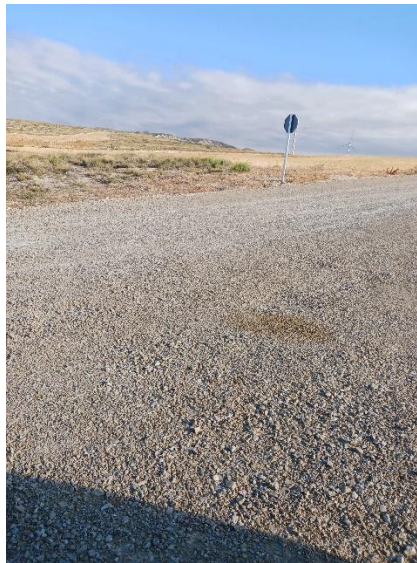
*Figura 1: Mancha de aceite en el vial entre el aerogenerador 12 de El Cabezo y la parcela de la pala caída*

- Se ha observado que hay una mancha de aceite en el vial, al lado de la parcela donde se encuentra la pala caída, se ha comunicado a GE que deberá ser limpiada y recogida.
