INFORME MENSUAL

VIGILANCIA AMBIENTAL PARQUE EÓLICO EL CAMPILLO

Nombre de la instalación:	PE El Campillo
Provincia/s ubicación de la instalación:	Zaragoza
Nombre del titular:	Energías Renovables Redux, S.L.
CIF del titular:	B-88007687
Nombre de la empresa de vigilancia:	Athmos Sostenibilidad SL
Tipo de EIA:	Ordinaria
Informe de FASE de:	CONSTRUCCIÓN
Periodicidad del informe según DIA:	Mensual
Año de seguimiento nº:	AÑO 2
Nº de informe y año de seguimiento:	INFORME nº4 del AÑO 2
Periodo que recoge el informe:	Julio 2024

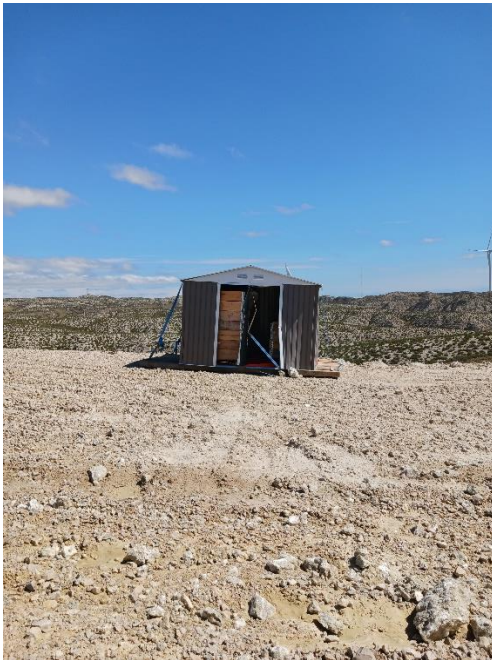
Figura 1: Caseta de residuos peligrosos

- Queda pendiente la retirada de la caseta de residuos peligrosos, se pide que se envíe el albarán una vez sea retirada.
- Restos esparcidos por la plataforma auxiliar, deben ser retirados antes de realizar la restauración.

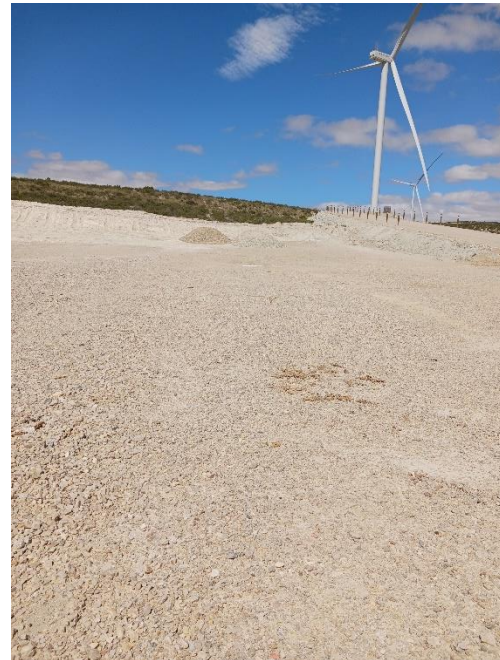
Figura 2: Restos en plataforma auxiliar en la campa de GE

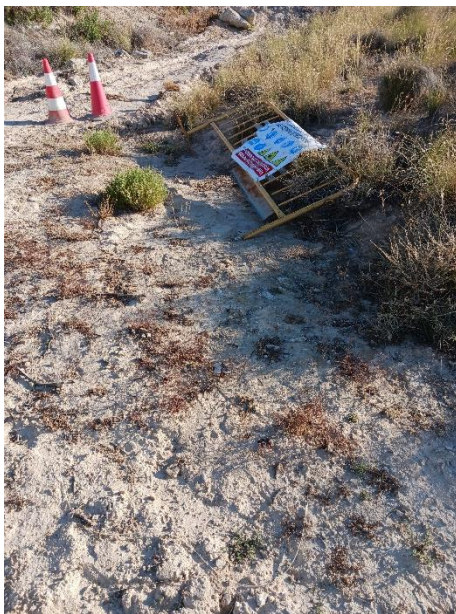
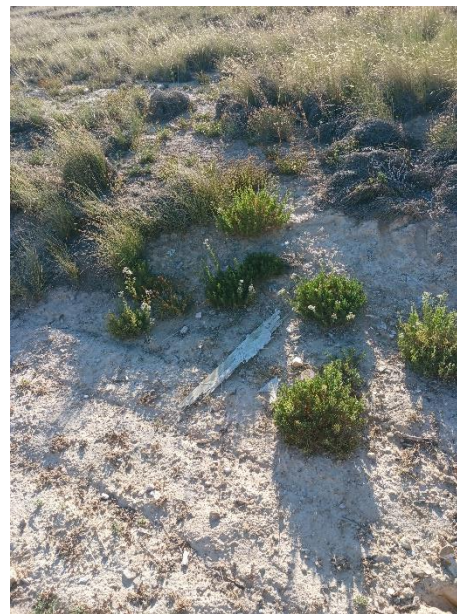
Fig 1 y 2. Estado del campo de la pala volcada

- El estado del campo de la pala sigue estando en malas condiciones, se comunica a GE que deben limpiarlo, de lo contrario se abrirá una No Conformidad en la próxima visita.

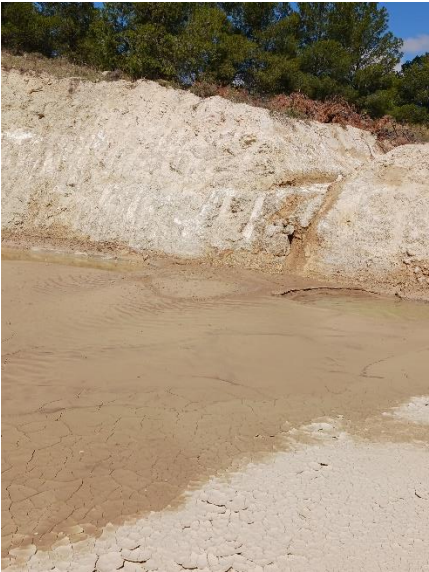
Fig 1. Estado cuneta plataforma CAM-15

- Debido a las tormentas se ha producido un aporte de material a la cuneta de la plataforma de la CAM-15, colmatandola. Se corregirá cuando se realice la restitución de la campa de GE
- Socavón producido por las tormentas en la intersección del vial de CAM-01
- Erosión producida en la cuneta izquierda y parcela adyacente.

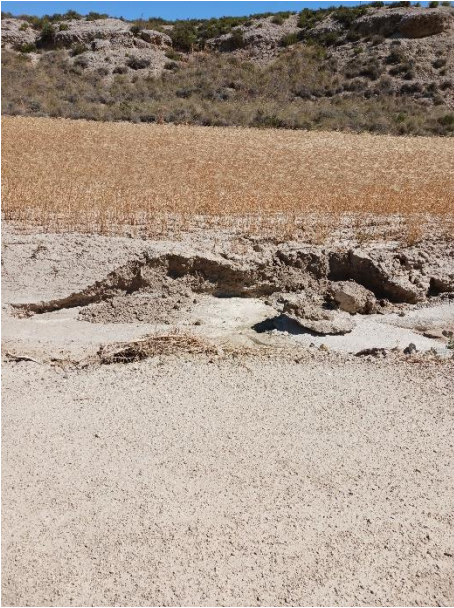
Fig 3. Erosión en cuneta de vial en bajada al vado desde CAM-02
