# INFORME MENSUAL

## VIGILANCIA AMBIENTAL PARQUE EÓLICO EL CAMPILLO

<b>Nombre de la instalación:</b>	PE El Campillo
<b>Provincia/s ubicación de la instalación:</b>	Zaragoza
<b>Nombre del titular:</b>	Energías Renovables Redux, S.L.
<b>CIF del titular:</b>	B-88007687
<b>Nombre de la empresa de vigilancia:</b>	Athmos Sostenibilidad SL
<b>Tipo de EIA:</b>	Ordinaria
<b>Informe de FASE de:</b>	CONSTRUCCIÓN
<b>Periodicidad del informe según DIA:</b>	Mensual
<b>Año de seguimiento nº:</b>	AÑO 2
<b>Nº de informe y año de seguimiento:</b>	INFORME nº5 del AÑO 2
<b>Periodo que recoge el informe:</b>	Agosto 2024

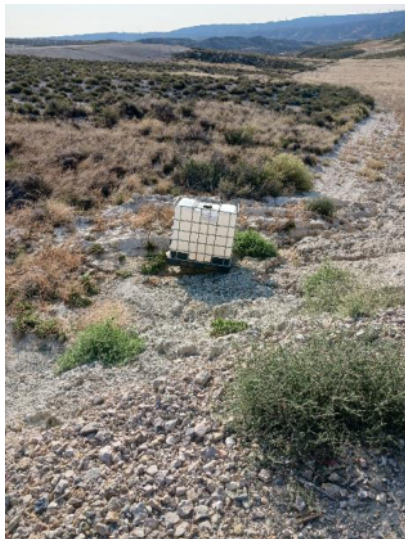
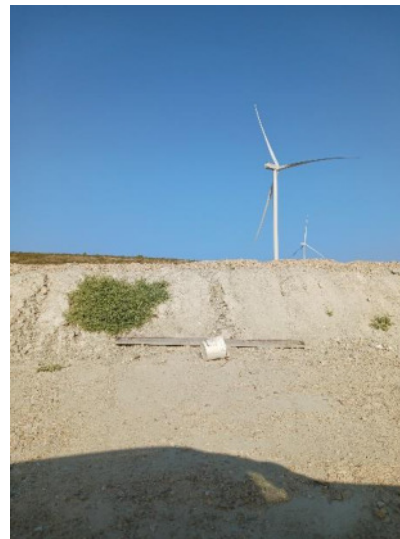
Fig 1 y 2. Restos en la campa de GE.

- Tras la retirada de laampa de GE, se observan que quedan restos por el terreno, se comunica que deben ser retirados lo más pronto posible.
- Tras avisar en sucesivas visitas del mal estado del campo donde se encuentra la pala, se observa que sigue en mal estado y sin haber indicios de recogida. Por todo ello se procede abrir una No Conformidad.

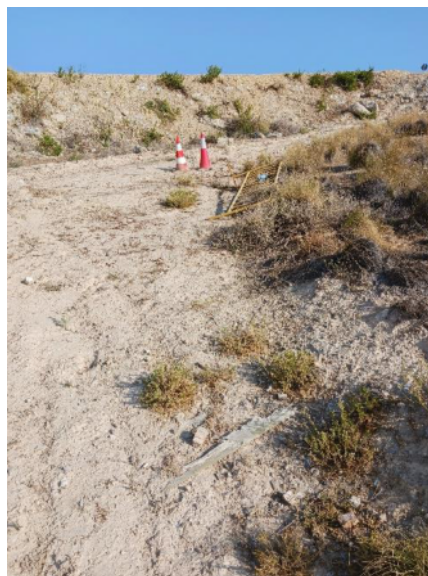
Se ha abierto una No Conformidad por el mal estado del campo donde se encuentra la pala volcada, habiendose esparcido restos de fibra y plástico por el terreno.

Fig 1. Restos esparcidos en el campo donde se encuentra la pala volcada.

*Fig 1 y 2. Estado del campo de la pala volcada*

Tras comunicar de manera reiterada la presencia de residuos en el entorno de la pala caída procedentes del intento de retirada en el mes de junio, se observa en la visita a parque que no se ha realizado ninguna tarea de limpieza. Para su cierre se deberá hacer una batida de limpieza y dejar la zona limpia y recogida a la espera de que se realice la retirada de la pala, se deberá aportar pruebas de la limpieza.

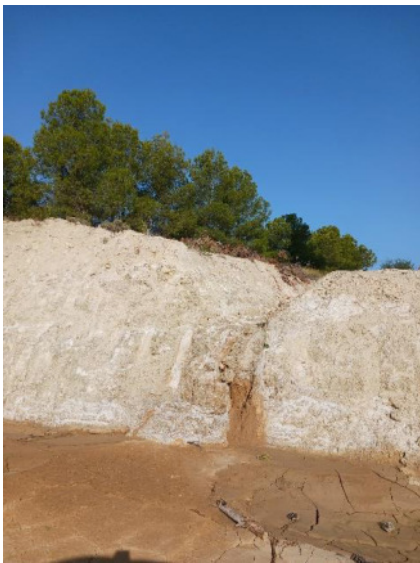
Fig 1. Colmatación de zanja en la CAM-15

- La colmatación de la zanja en la CAM-15 ha ido en aumento, inundando parte de la plataforma, será limpiada y arreglada en el próximo mes
- Erosión encima de la zanja del parque, a la altura de la bifurcación con el vial de la CAM-01, será reparado en el mes de septiembre
- Restos de sedimentos en la losa de hormigón en la vaguada entre CAM-02 y CAM-12, será limpiada y corregida en el próximo mes.

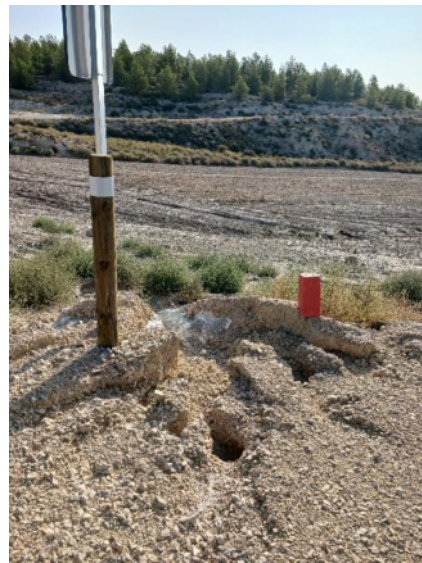
Fig 2. Erosión en el vial principal, en el desvío a la CAM-01

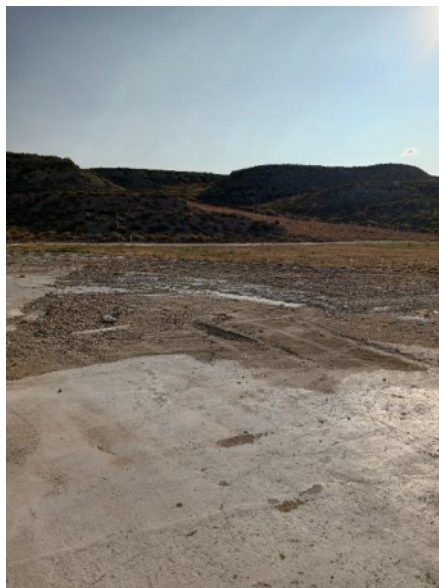
Fig 3. Sedimentación en la losa de hormigón de vaguada CAM-02 y CAM-12
