INFORME MENSUAL

VIGILANCIA AMBIENTAL PARQUE EÓLICO EL CAMPILLO

Nombre de la instalación:	PE El Campillo
Provincia/s ubicación de la instalación:	Zaragoza
Nombre del titular:	Energías Renovables Redux, S.L.
CIF del titular:	B-88007687
Nombre de la empresa de vigilancia:	Athmos Sostenibilidad SL
Tipo de EIA:	Ordinaria
Informe de FASE de:	CONSTRUCCIÓN
Periodicidad del informe según DIA:	Mensual
Año de seguimiento nº:	AÑO 2
Nº de informe y año de seguimiento:	INFORME nº6 del AÑO 2
Periodo que recoge el informe:	Septiembre 2024

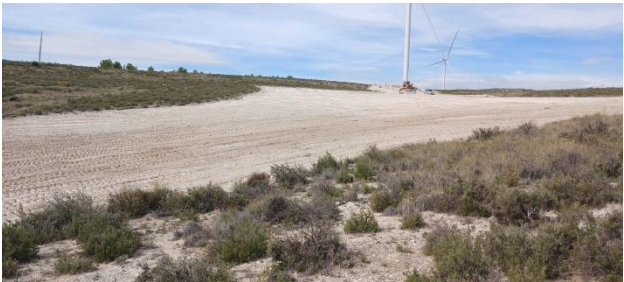
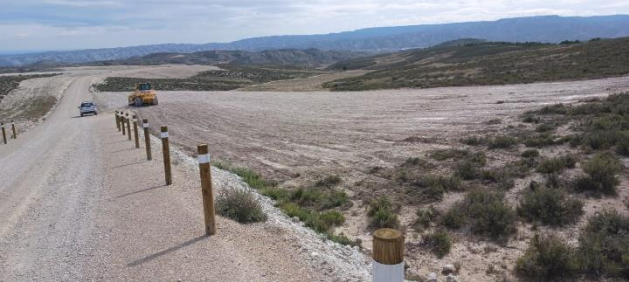
Figura 1: Restitución en la campa de GE

- Se ha llevado a cabo la restitución de la campa de GE mediante el extendido de la tierra vegetal acopiada.

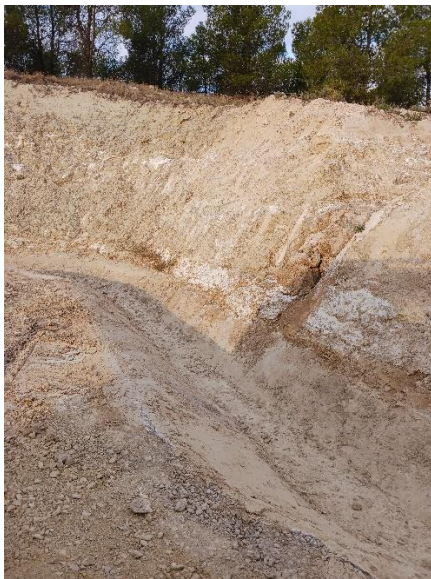
Fig 1. Limpieza cuneta CAM-15

- Se ha limpiado la cuneta de la plataforma de la CAM-15
- Se ha reparado el socavón que se produjo en el vial a la altura de la intersección con CAM-01, la solución ha sido colocar una losa de hormigón para evitar futuros problemas de erosión.
- Se ha realizado la limpieza del vado de hormigón entre CAM-02 y CAM-12, que se encontraba lleno de sedimentos frutos de las lluvias y por lo tanto, no evacuaba bien el agua.

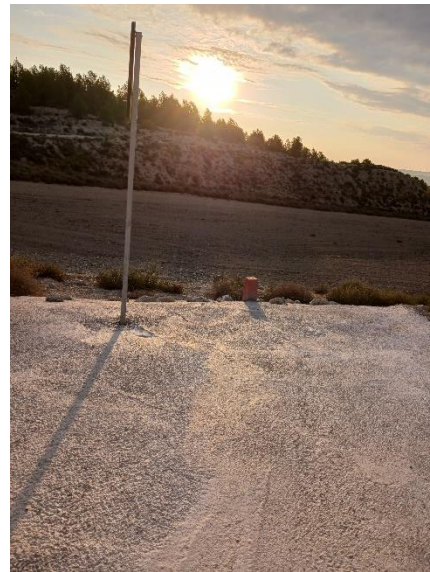
Fig 2. Ejecución vado de hormigón CAM-01

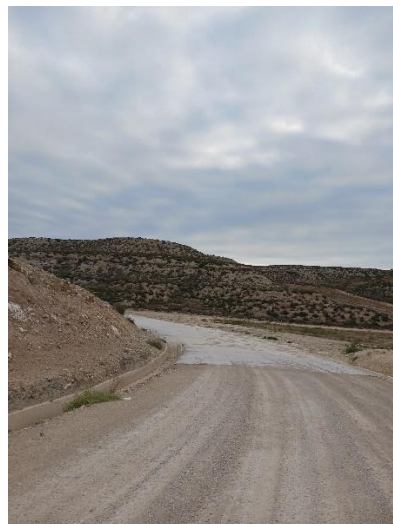
Fig 3. Limpieza vado de hormigón vial CAM-02 y CAM-12
