# INFORME MENSUAL

## VIGILANCIA AMBIENTAL PARQUE EÓLICO EL CAMPILLO

<b>Nombre de la instalación:</b>	PE El Campillo
<b>Provincia/s ubicación de la instalación:</b>	Zaragoza
<b>Nombre del titular:</b>	Energías Renovables Redux, S.L.
<b>CIF del titular:</b>	B-88007687
<b>Nombre de la empresa de vigilancia:</b>	Athmos Sostenibilidad SL
<b>Tipo de EIA:</b>	Ordinaria
<b>Informe de FASE de:</b>	CONSTRUCCIÓN
<b>Periodicidad del informe según DIA:</b>	Mensual
<b>Año de seguimiento nº:</b>	AÑO 2
<b>Nº de informe y año de seguimiento:</b>	INFORME nº7 del AÑO 2
<b>Periodo que recoge el informe:</b>	Octubre 2024

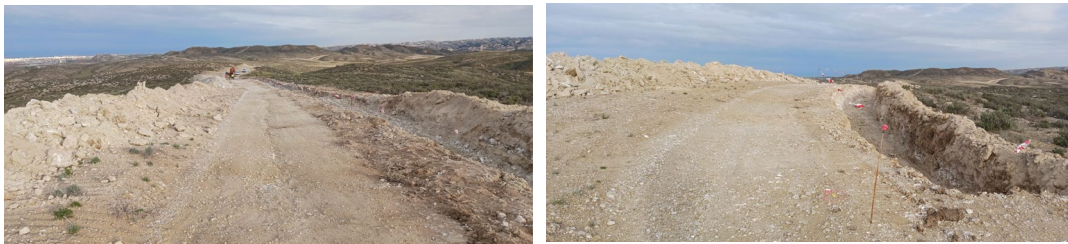
Se ha comenzado con los trabajos de excavación de un proyecto de ENERLAND para la realización de una zanja en el entorno de la zanja de la línea de evacuación, observándose un depósito de material de excavación sobre terreno que se encontraba en estado de revegetación natural, además se ha observado que han realizado la zanja en zona de vegetación natural. Se adjuntan fotos de la actuación.

Fig 1 y 2. Excavación y acopio de materiales en el entorno de la zanja de la línea de evacuación

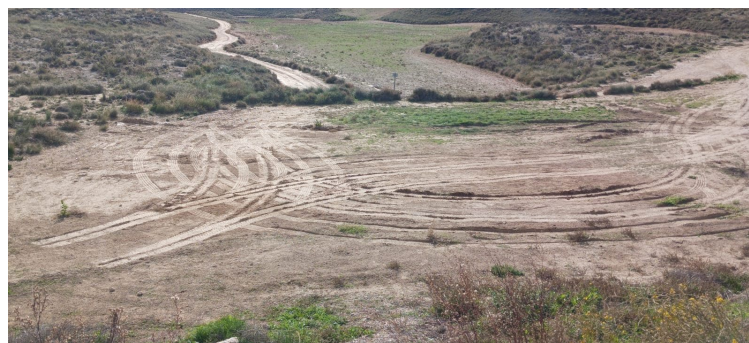
Se ha retirado la pala volcada de El Cabezo, además, se ha procedido a la limpieza de los restos dispersados de la propia pala.

El estado de las No Conformidades abiertas se actualizará cuando se reciba el albarán y el certificado de achatarramiento

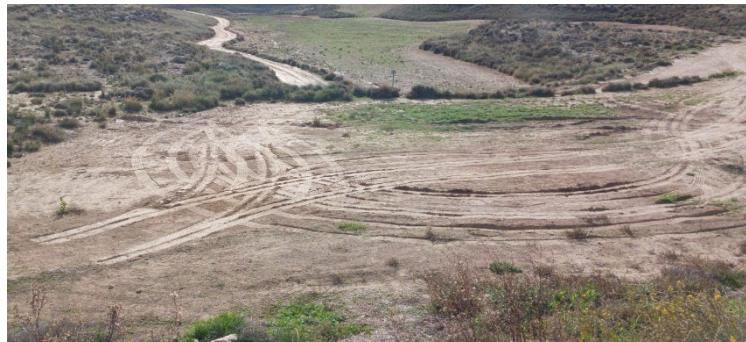
- Se ha retirado la pala volcada en el PE El Cabezo, se han limpiado los restos dispersados en el campo.

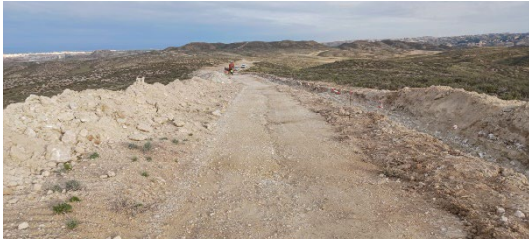
*Figura 1: Ejecución zanja por parte de Enerland*

- Se ha realizado un acopio de tierras de excavación sobre la zona de la zanja del proyecto. Esta zona estaba revegetando de forma natural, por lo que este depósito puede afectar a este proceso. Por lo tanto, en caso de que no revegete de forma adecuada, será la empresa Enerland la encargada de realizar esta tarea.

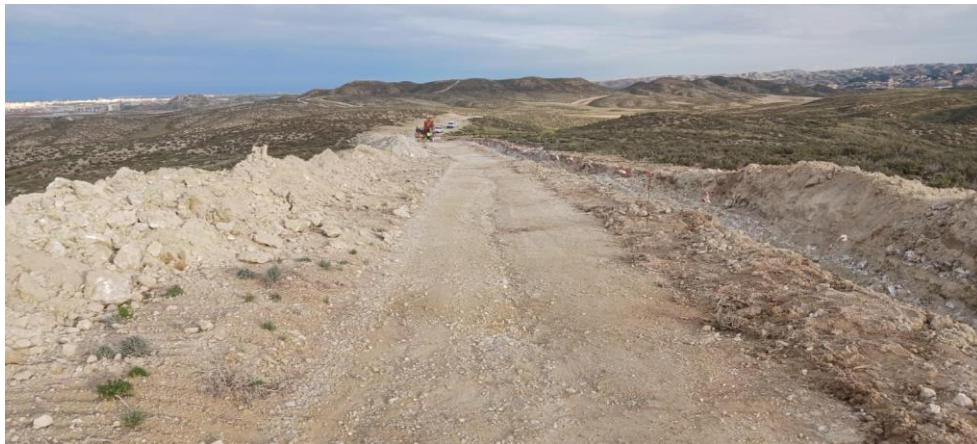
Es importante destacar que las actuaciones de hidrosiembra se realizarán exclusivamente en el entorno del parque eólico, debido a que en la zona de la zanja de evacuación, esto es debido a que actualmente se están realizando una excavación de una zanja paralela a la zanja de la línea de evacuación por parte de la empresa ENERLAND, que, además, esta depositando material de excavación sobre terreno que estaba revegetando de forma natural.

Fig. 1. Deposito de material de excavación sobre terreno revegetando

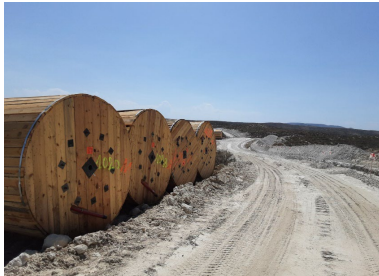
<b>Comments / Observaciones:</b> <p>Se procede a cerrar la NC como no satisfactoria ya que en la visita realizada el pasado 06/09/2023 se observaron más zonas afectadas por acopio de bovinas, arenas y vehículos aparcados y además, las inicialmente indicadas en el expositivo de la no conformidad, no se han retirado.</p> <p>Se procederá a abrir una No Conformidad incluyendo todas las zonas indicadas en la visita.</p>				
<b>Person in charge / Responsable:</b> MARTA MEDRANO <b>Closing Date / Fecha de cierre NC:</b> 14/09/2023		<b>Signature / Firma responsable:</b>

<p>Para la resolución de la NC se ha de retirar las bovinas y reubicarlas en zonas de campo de cultivo cercanas e incluir la zona afectada dentro del plan de restauración y revegetación.</p>				
<b>Person in charge / Responsable:</b> MARTA MEDRANO <b>Deadline / Plazo de cierre:</b> 30/08/2023		<b>Signature / Firma responsable:</b>

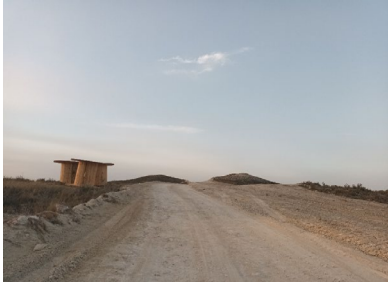
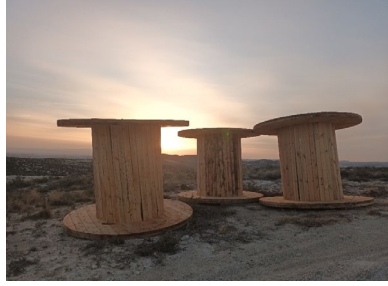
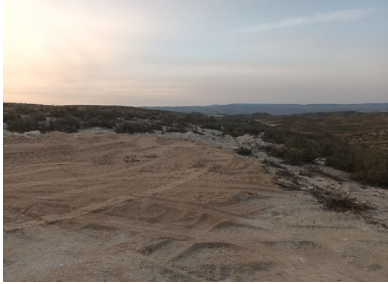
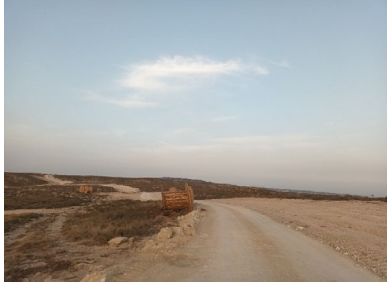
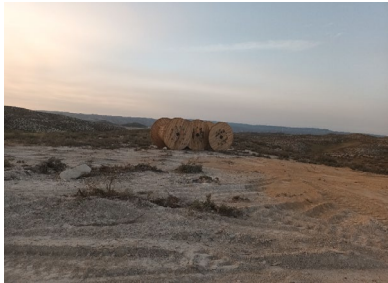
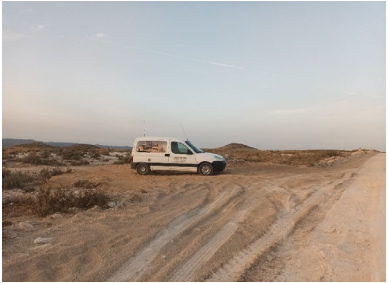
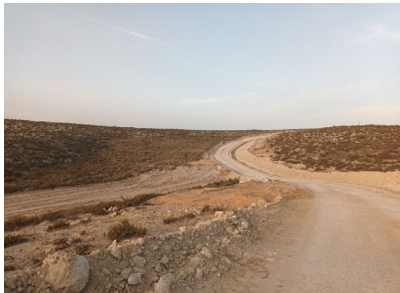
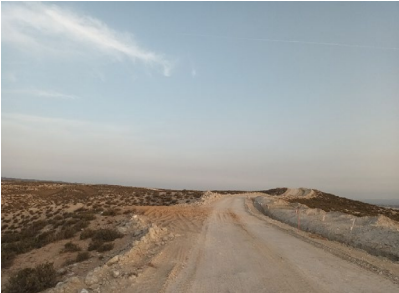
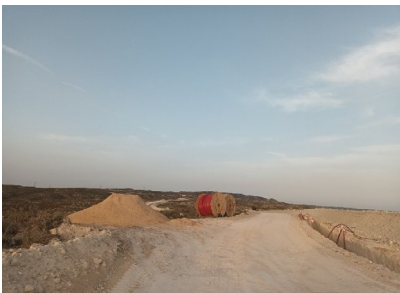
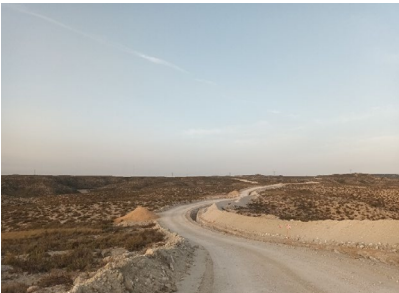
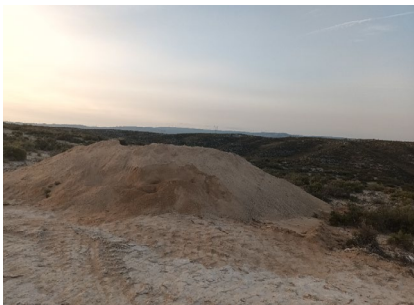
Se han realizado el acopio de bobinas de cable, montones de arena y zonas de giro y aparcamiento de vehículos sobre vegetación natural en varios puntos kilométricos de la zanja incumpliendo el condicionado 7 de la DIA en el que se indica: (...) Las zonas de acopio de materiales y parques de maquinaria se ubicarán en zonas agrícolas desprovistas de vegetación natural o en zonas que vayan a ser afectadas por la instalación del parque o viales, evitando el incremento de las afecciones sobre la vegetación natural, especialmente sobre la inventariada como hábitat de interés comunitario de carácter prioritario 1520 "Estepas yesosas (Gypsophiletalia)" (...).

Para la resolución de la NC se ha de retirar los elementos anteriormente mencionados y, reubicarlos en zonas de campo de cultivo cercanas o retirarlos y posteriormente incluir las zonas afectadas dentro del plan de restauración y revegetación. Fotos en el anexo a la no conformidad.

Se incluyen las zonas de la zanja coincidentes con vegetación natural en el plan de hidrosiembra y revegetación del parque

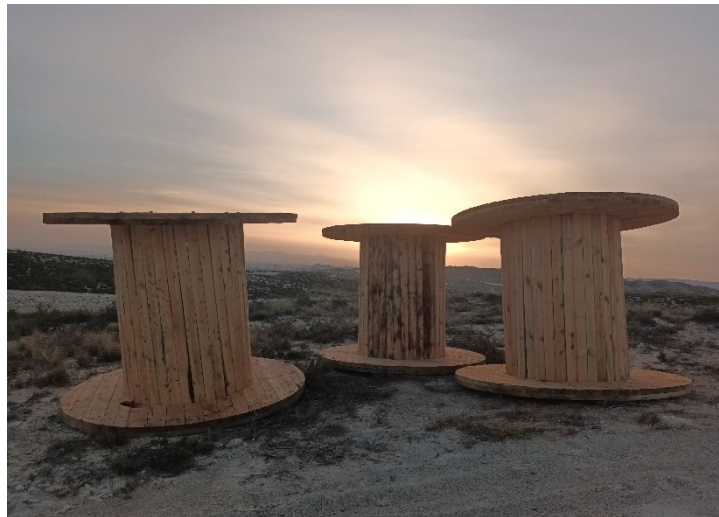
*Figura 1: Bobinas acopiadas sobre vegetación natural*

- Se ha visitado la zanja de evacuación entera para comprobar la retirada de las bobinas de cable por las que se abrió una NC en agosto, se ha observado que, lejos de retirarlas, se han acopiado montones de arena y otras bobinas en zonas de vegetación natural, por lo que se mantiene abierta la No Conformidad.
- Se ha incidido sobre el tema en la reunión semanal y se ha informado de que, en algunas zonas incluso, los acopios estaban en las márgenes de campos de cultivo en vez de utilizarlos como se ha informado en repetidas ocasiones.
- Se ha documentado todos los acopios de bobinas y cable, zonas de aparcamiento o giro para incluirlas dentro del plan de restauración y posterior revegetación.

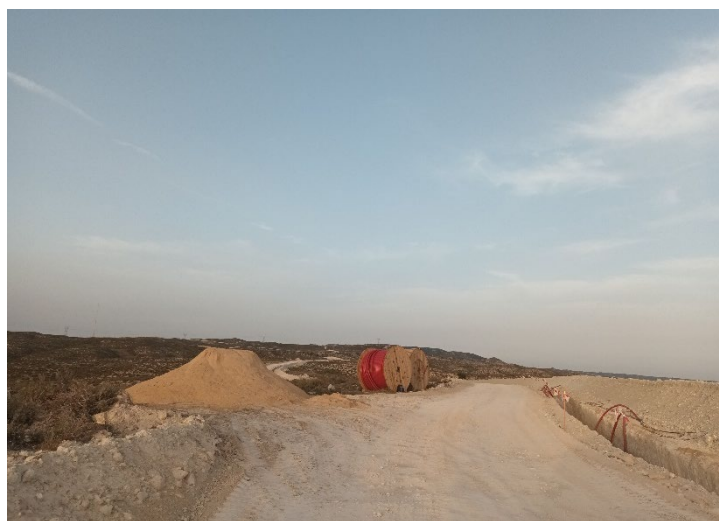
*Figura 2: Bobinas y arena sobre vegetación natural*
