# INFORME MENSUAL

## VIGILANCIA AMBIENTAL PARQUE EÓLICO EL CAMPILLO

<b>Nombre de la instalación:</b>	PE El Campillo
<b>Provincia/s ubicación de la instalación:</b>	Zaragoza
<b>Nombre del titular:</b>	Energías Renovables Redux, S.L.
<b>CIF del titular:</b>	B-88007687
<b>Nombre de la empresa de vigilancia:</b>	Athmos Sostenibilidad SL
<b>Tipo de EIA:</b>	Ordinaria
<b>Informe de FASE de:</b>	CONSTRUCCIÓN
<b>Periodicidad del informe según DIA:</b>	Mensual
<b>Año de seguimiento nº:</b>	AÑO 2
<b>Nº de informe y año de seguimiento:</b>	INFORME nº9 del AÑO 2
<b>Periodo que recoge el informe:</b>	Diciembre 2024

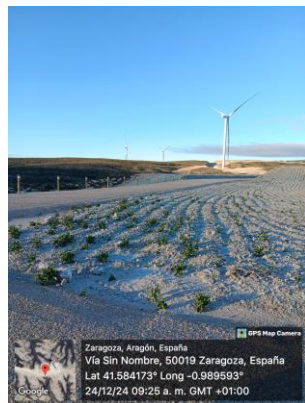
Durante la visita en el mes de diciembre se ha comprobado el estado de los taludes y superficies hidrosembradas, observándose procesos erosivos en algunas plataformas (CAM-01, CAM-11) y el inicio de formas vegetales, como por ejemplo, en la plataforma de CAM-13.

Fig 1. Revegetación en CAM-13

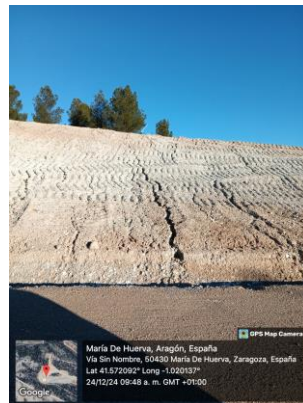
Fig 2. Formación de cárcavas en talud hidrosembrado CAM-01

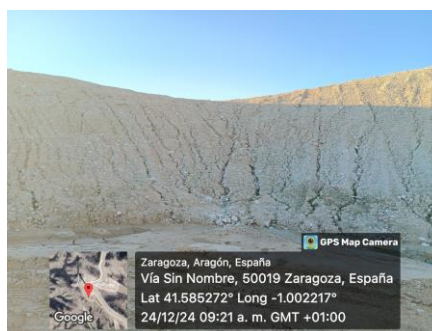
Fig 3. Cárcavas en talud hidrosembrado en CAM-11

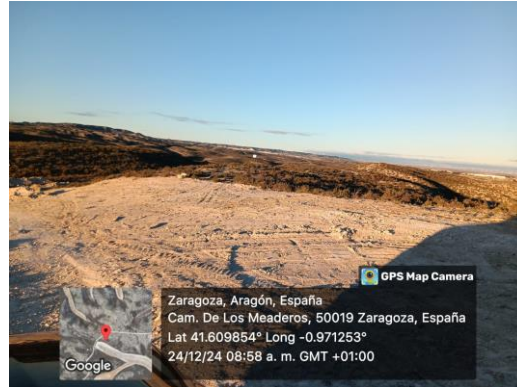
Los trabajos de movimiento de tierras en la zanja por parte de ENERLAND han finalizado. Tras la retirada del material de excavación se observa que el terreno que usaron para su acopio ha quedado compactado, dificultando así la revegetación de la zona.

Fig 1. Suelo compactado tras los trabajos de ENERLAND

Durante el mes de diciembre, la visita ha consistido en comprobar la evolución de las zonas hidrosebradas y comprobar el avance de los trabajos de ENERLAND en la zanja de la línea de evacuación. Se ha podido observar que se han producido cárcavas en zonas hidrosebradas y que en otras zonas está empezando a crecer formas vegetales. En cuanto a los trabajos de ENERLAND han retirado casi todo el material de excavación del terreno de la zanja, pero tras la retirada el suelo ha quedado compactado, por lo que deberían descompactar las superficies afectadas.
