<b>Nombre de la instalación:</b>	PE EL CAMPO Y LAT
<b>Provincia/s ubicación de la instalación:</b>	ZARAGOZA
<b>Nombre del titular:</b>	ENEL GREEN POWER ESPAÑA, S.L.
<b>CIF del titular:</b>	B-61234613
<b>Nombre de la empresa de vigilancia:</b>	TESTA CALIDAD Y MEDIOAMBIENTE S.L.
<b>Tipo de EIA:</b>	ORDINARIA
<b>Informe de FASE de:</b>	EXPLOTACIÓN
<b>Periodicidad del informe según DIA:</b>	CUATRIMESTRAL
<b>Año de seguimiento nº:</b>	AÑO 5
<b>Nº de informe y año de seguimiento:</b>	INFORME Nº 2 DEL AÑO 5
<b>Período que recoge el informe:</b>	MAYO 2024 - AGOSTO 2024

PROGRAMA DE VIGILANCIA AMBIENTAL  
PE EL CAMPO Y LAT (ZARAGOZA)  
INFORME N° 2 DEL AÑO 5

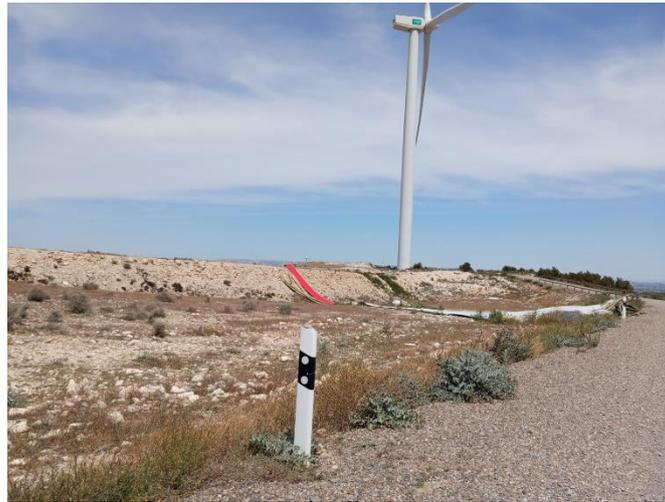
Durante el período estudiado de seguimiento ambiental, se han detectado una serie de residuos correspondientes por una parte a los restos de una pala de aerogenerador (entre las plataformas de EC-05 y EC-06) y por otra a restos de un antiguo vertedero localizado también en las inmediaciones de estos dos aerogeneradores. A fecha de realización de este informe, estos residuos han sido recogidos en su mayoría.

Fotografía 1. Pala localizada entre EC-05 y EC-06.

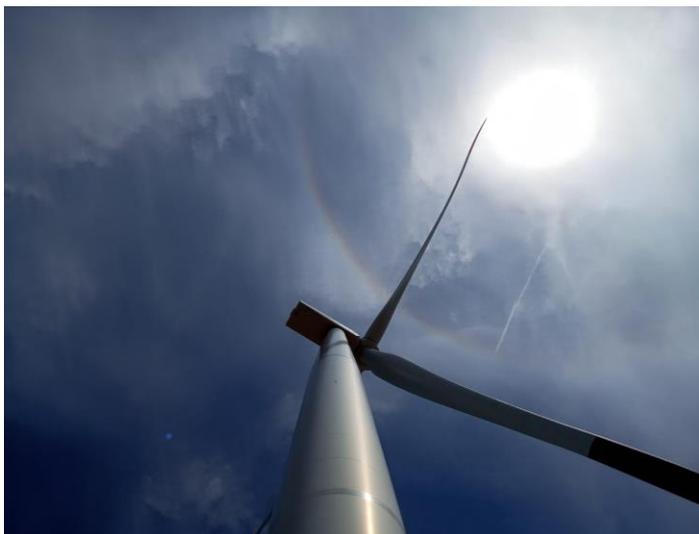
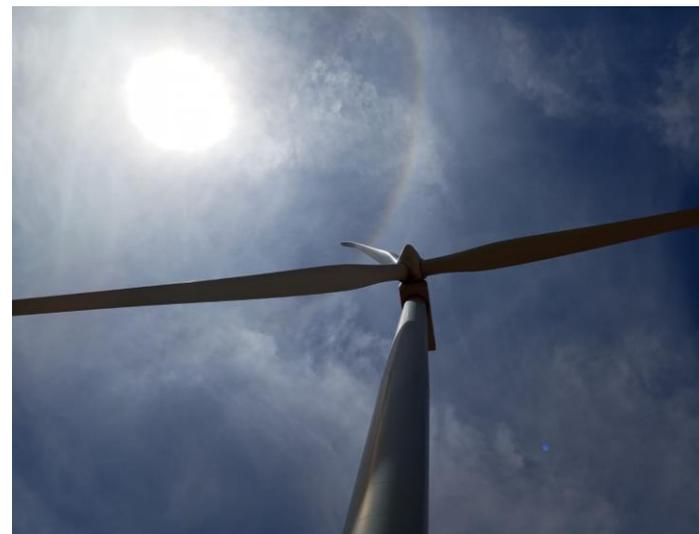
*Fotografías 5 a 6: Barquillas de los aerogeneradores sin derrames de aceite*

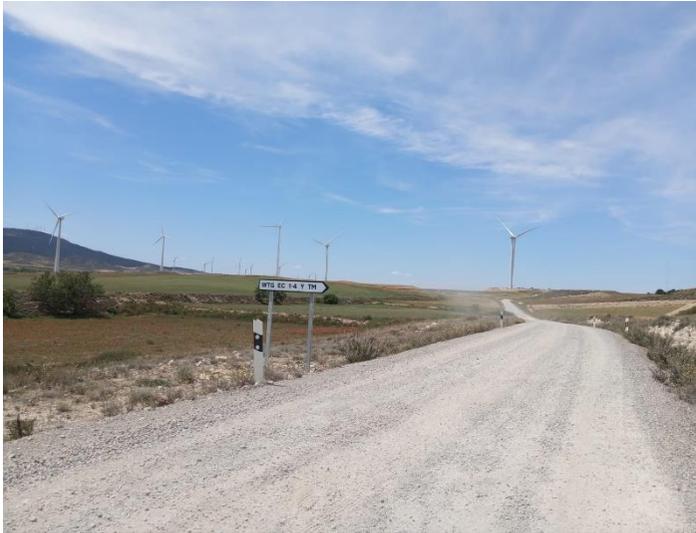
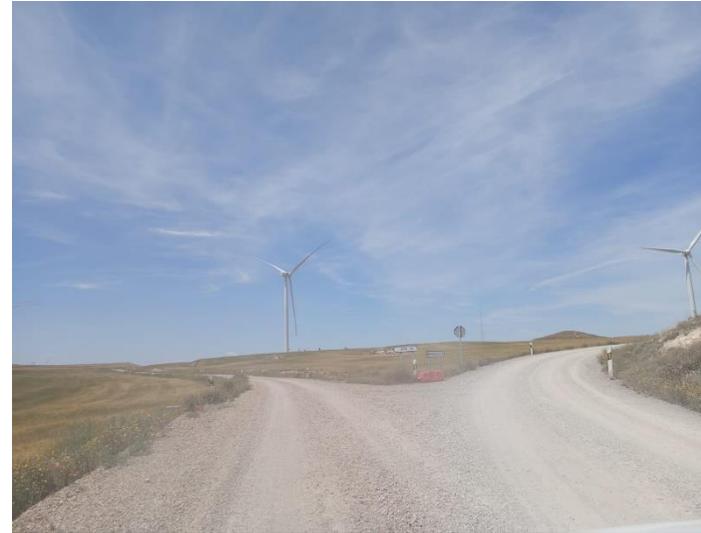
*Fotografías 9 a 10: Estado de caminos y viales*

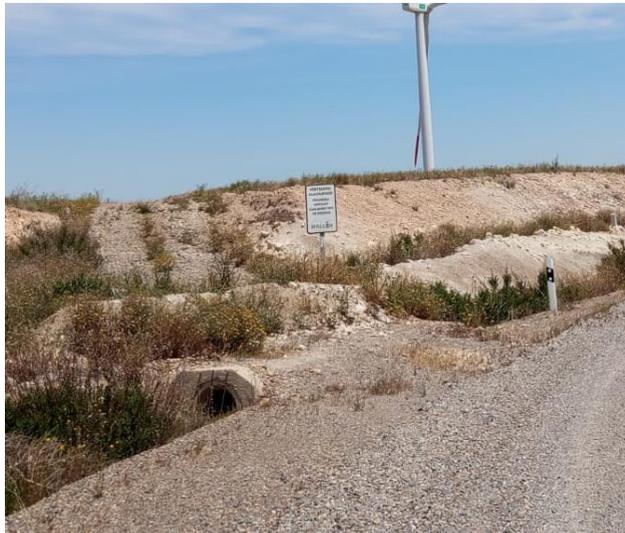
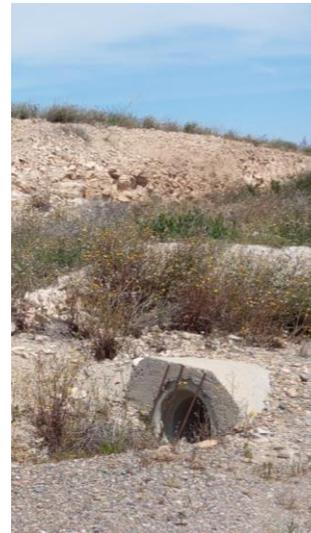
*Fotografías 11 a 12: Red de drenaje*

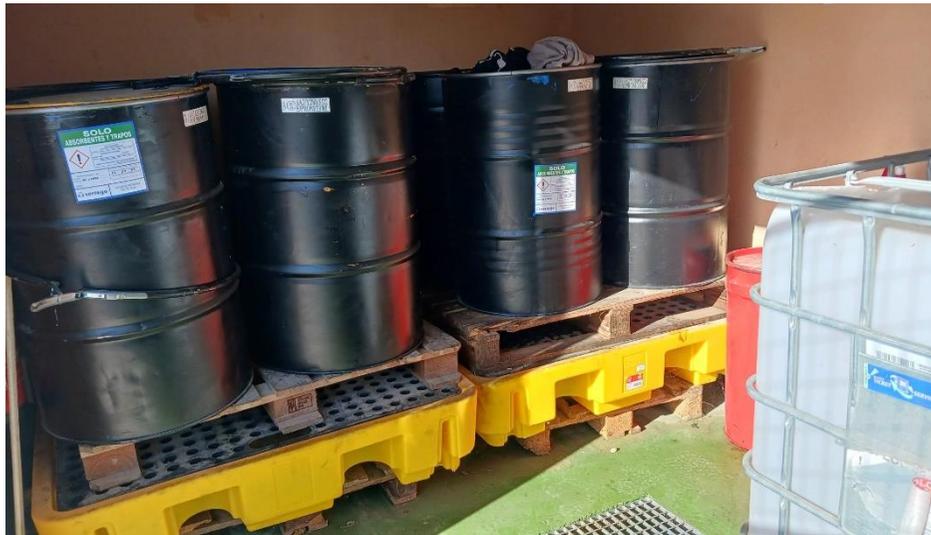
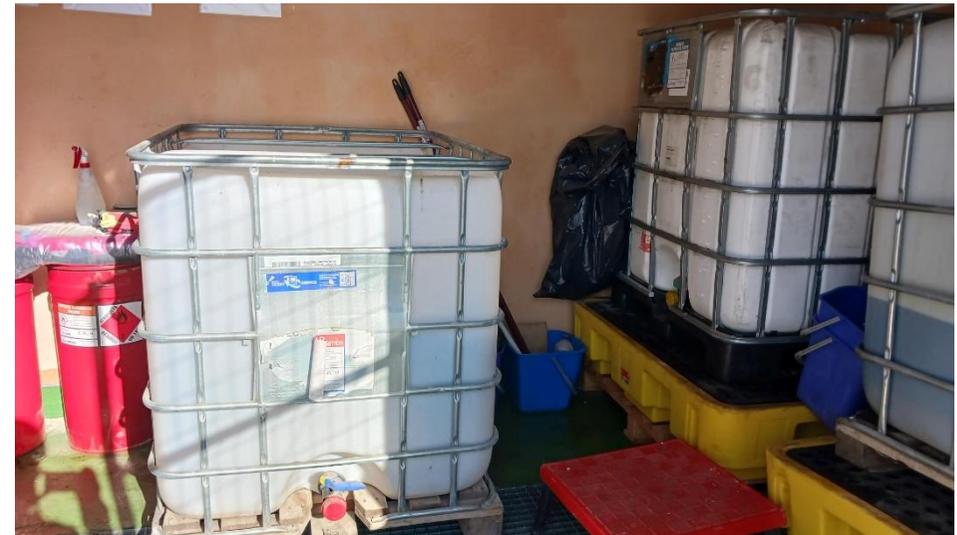
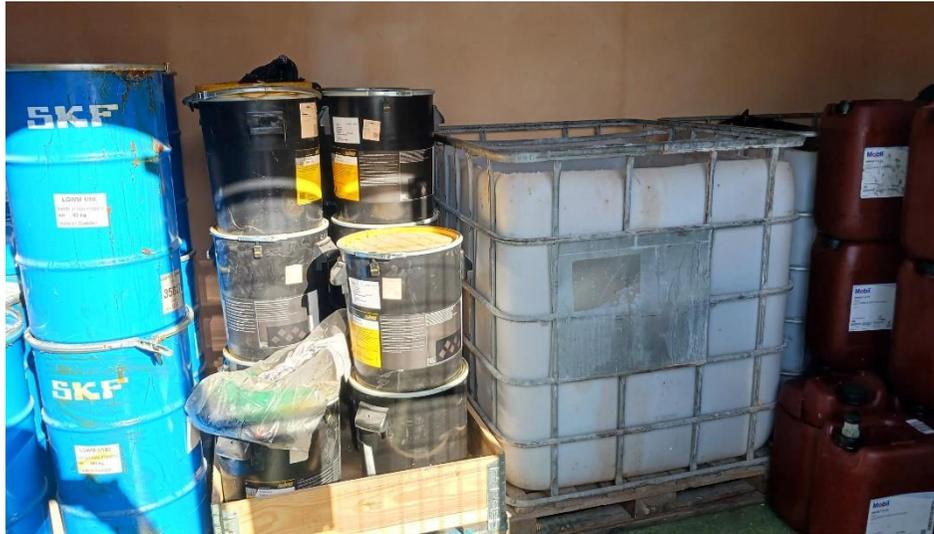
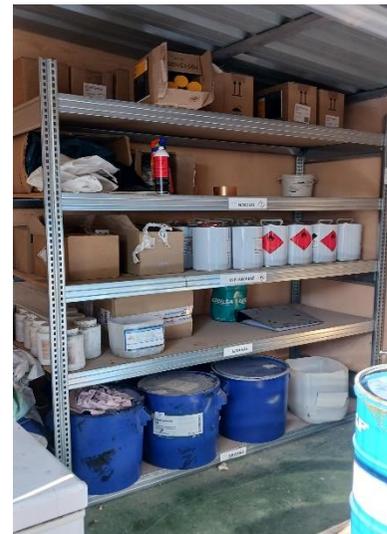
*Fotografías 26 a 29: Almacenamiento de residuos*

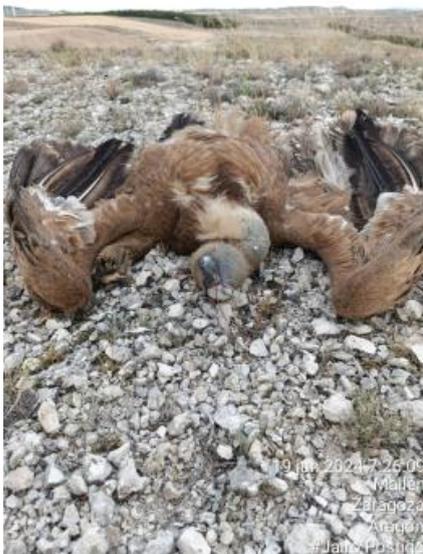
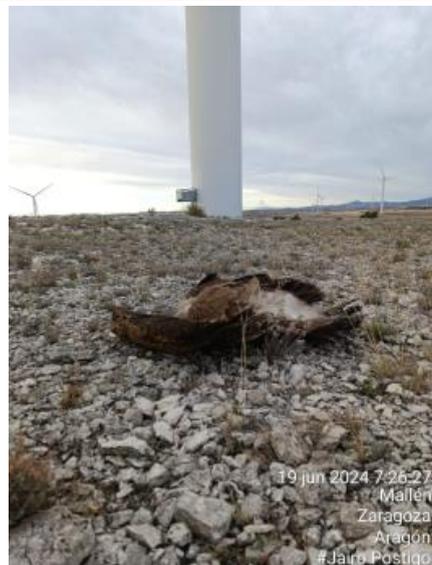
REFERENCIA A LA ESTRUCTURA MAS PROXIMA: Identificación: EC 06 Distancia (m): 30 m Orientación: Noreste	
HABITAT DEL ENTORNO: Campos de cultivo y monte bajo.	COORDENADAS UTM ETRS89-Huso 30 123456 1234567
OBSERVACIONES: Brida N°:706030  Siniestro de Gyps fulvus en EC-6 a fecha de miércoles 19/06/24. La tarde del día anterior (18/06/24), los técnicos de vigilancia activa se vieron obligados a ausentarse del puesto de vigilancia del parque durante más de 1 hora y media, debido a la tormenta eléctrica. -las fotos adjuntas son las del técnico que encontró el siniestro-.

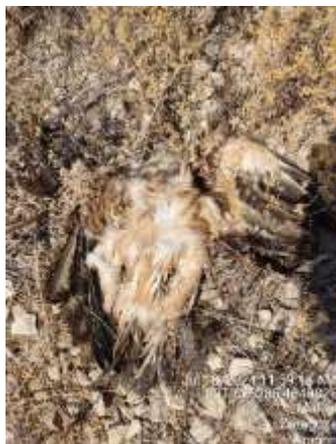
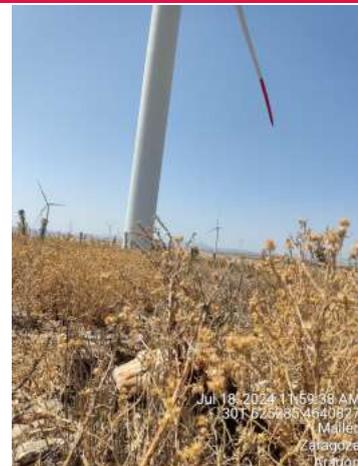
REFERENCIA A LA ESTRUCTURA MAS PROXIMA: Identificación: EC 05 Distancia (m): 40 m Orientación: Oeste	
HABITAT DEL ENTORNO: Matorral.	COORDENADAS UTM ETRS89-Huso 30 625285 4640825
OBSERVACIONES: Brida N° 531014. Cadaver de <i>Gyps fulvus</i> entero. No se aprecian signos de depredación y debido a la poca descomposición se determina que la fecha de fallecimiento es del día anterior.

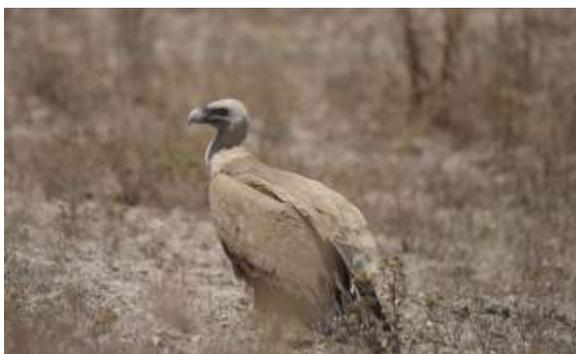
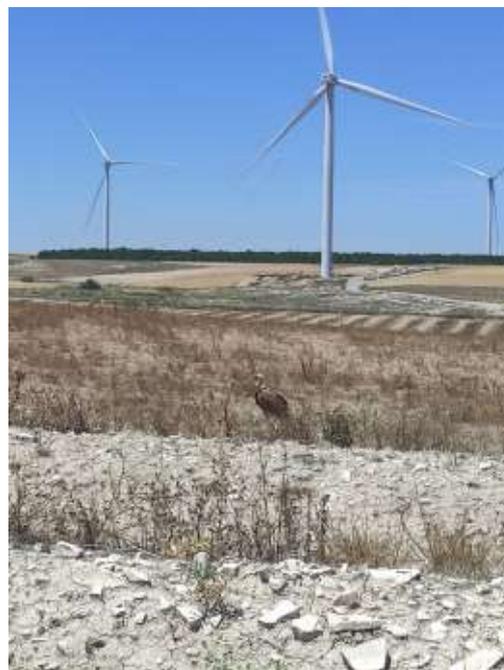
ESPECIE: Buitre leonado ( <i>Gyps fulvus</i> )	EDAD: Adulto
ESTADO DE CONSERVACION: HERIDO LEVE	SEXO: I
DIAGNOSTICO: Probable colisión con aerogenerador	CNEA: IL
OBSERVACIONES: Buitre Leonado herido leve, con el ala fracturada	CAT.REGIONAL: -

REFERENCIA A LA ESTRUCTURA MAS PROXIMA: Identificación: EC 02 Distancia (m): 100 m Orientación: Noroeste	
HABITAT DEL ENTORNO: Campos de cultivo de cereal, gramíneas y monte de matorral bajo	COORDENADAS UTM ETRS89-Huso 30 624152 4640903
<p>OBSERVACIONES: El Martes 2/7/24 una técnico de vigilancia activa de Testa encuentra un Buitre Leonado herido en la plataforma del Aero EC-2 del PE El Campo. Procede a llamar al APN, Seprona, 112 y Centro de Recuperación de Fauna Silvestre La Alfranca (CRFS) sin haber actuación alguna para recoger el buitre.</p> <p>Al día siguiente, Miércoles 3/7/24, otra técnico observa al mismo Buitre entre los Aeros 2 y 3 del PE La Estanca. Procede del mismo modo que el día anterior, llama al APN, Seprona, 112 y Centro de Recuperación de Fauna Silvestre de la Alfranca (CRFS) sin volver a haber actuación alguna.</p> <p>El coordinador APN de la zona de Borja se pone en contacto con nuestro coordinador de Testa en Aragón para decirle que no pueden pasarse hasta el jueves.</p> <p>Esa misma tarde del Miércoles, sobre las 19:30 horas, un particular recoge el Buitre y lo deja en el Centro de Recuperación de Fauna Silvestre de la Alfranca (CRFS).</p>
