| Nombre de la instalación: | PE LA ESTANCA |
| Informe de FASE de: | EXPLOTACIÓN |
| Nº de informe y año de seguimiento: | INFORME Nº 1 DEL AÑO 5 |
| Período que recoge el informe: | ENERO 2024 – ABRIL 2024 |

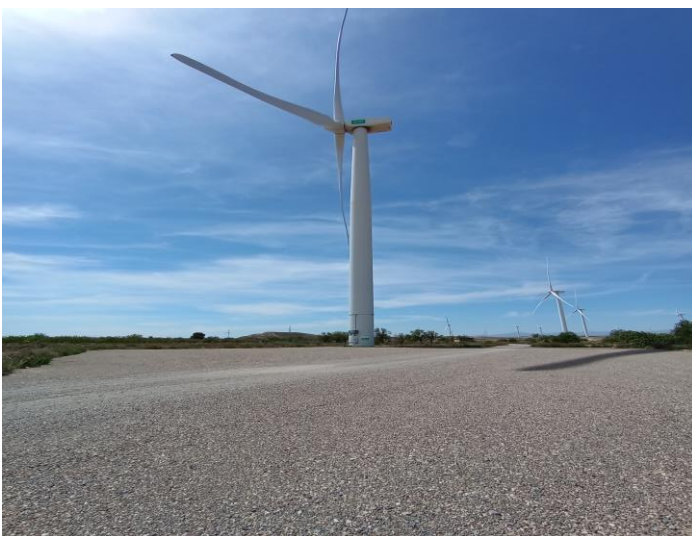
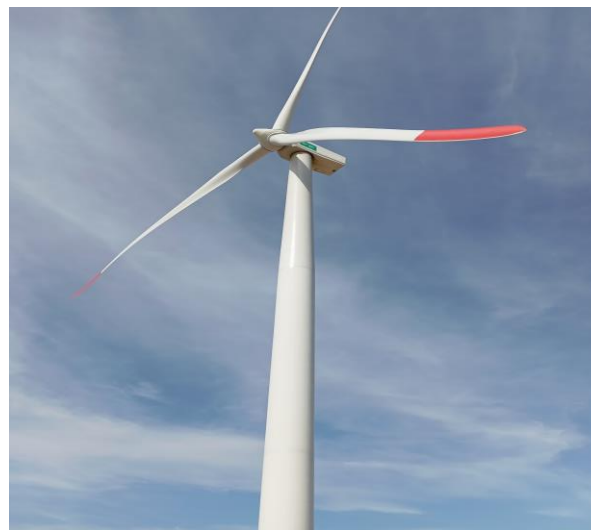
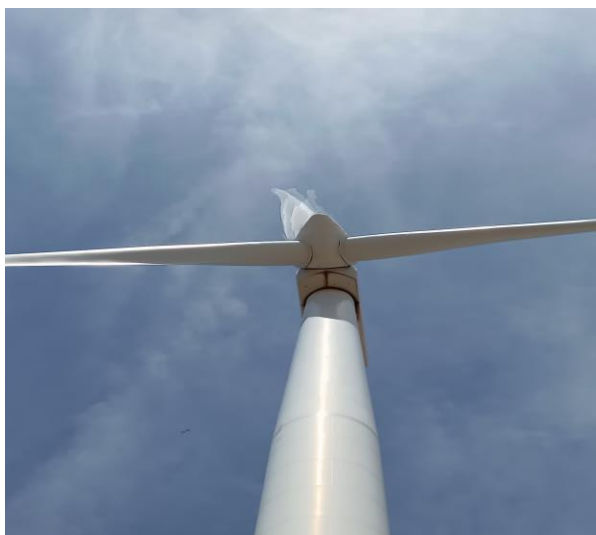
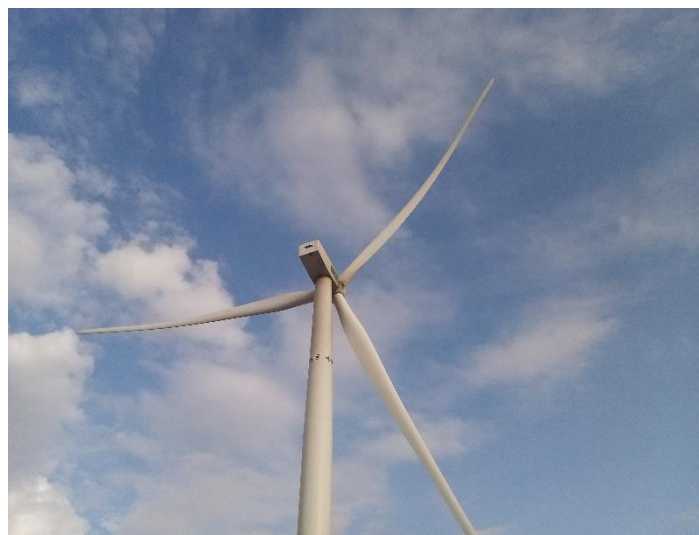
*Fotografías 3 a 6: Barquillas de los aerogeneradores sin derrames de aceite*

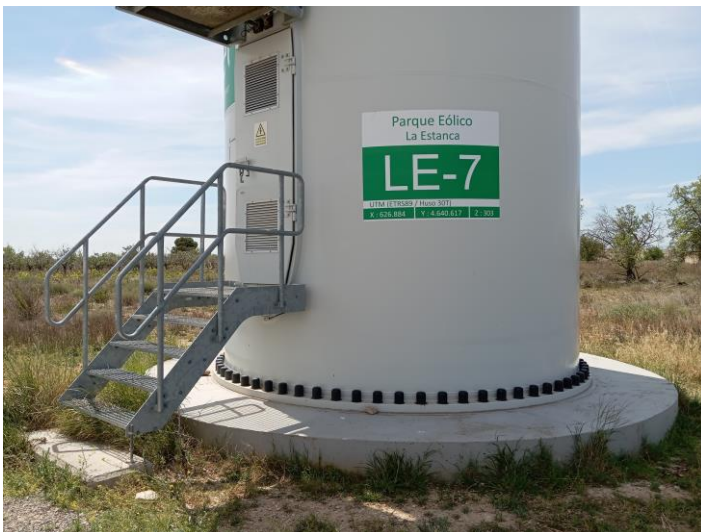
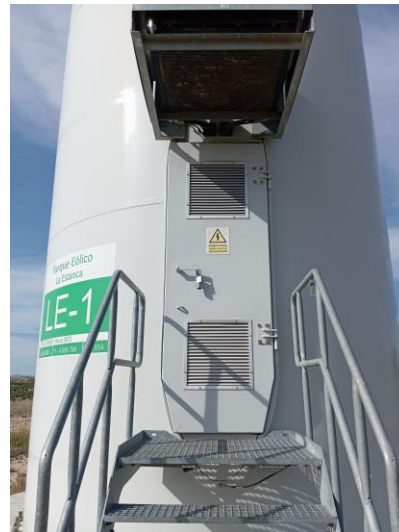
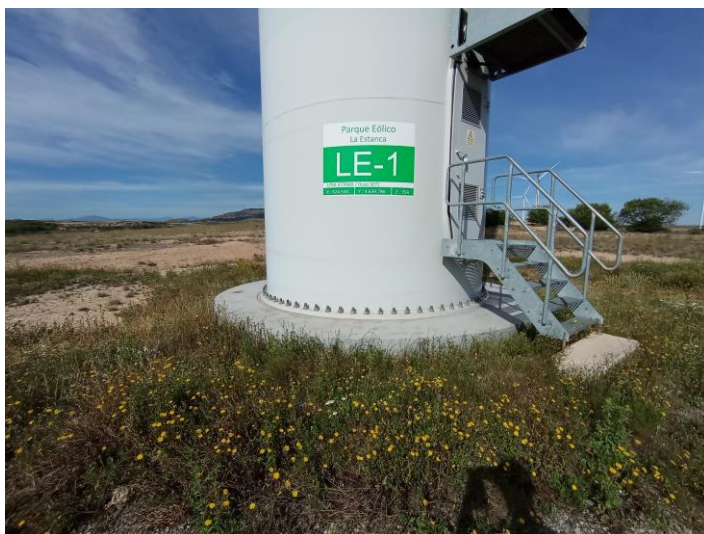
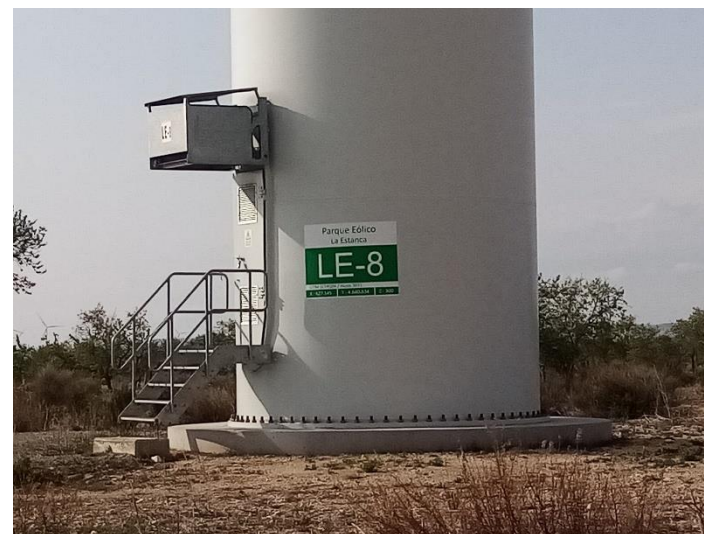
*Fotografías 7 a 10: Señalización de las torres de los aerogeneradores*

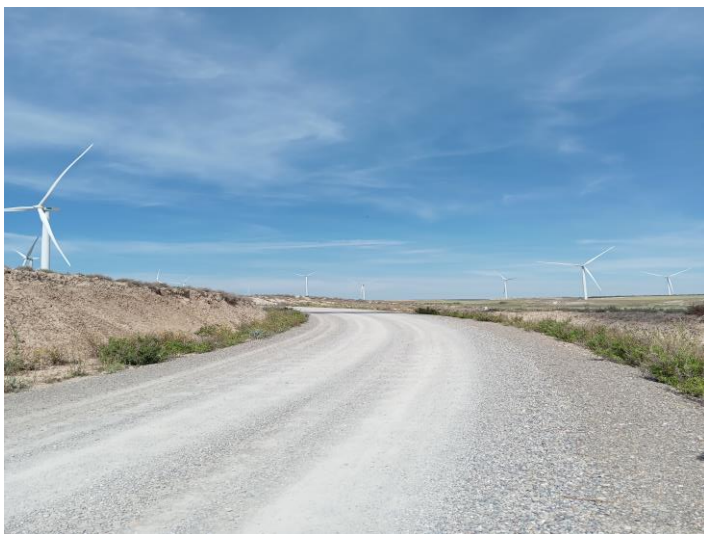
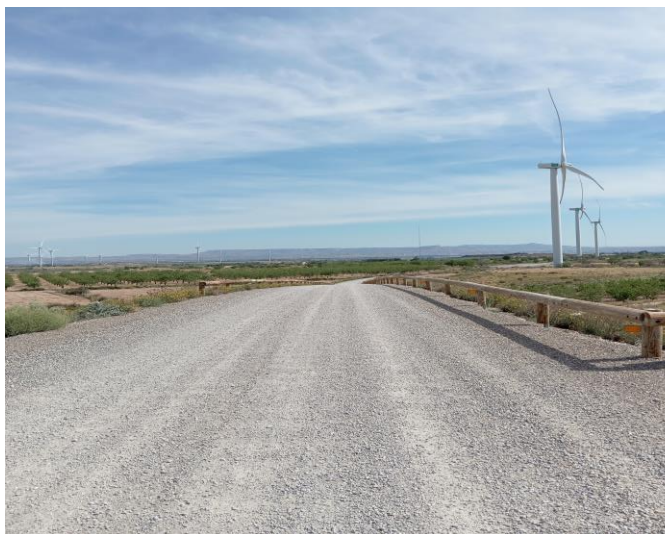
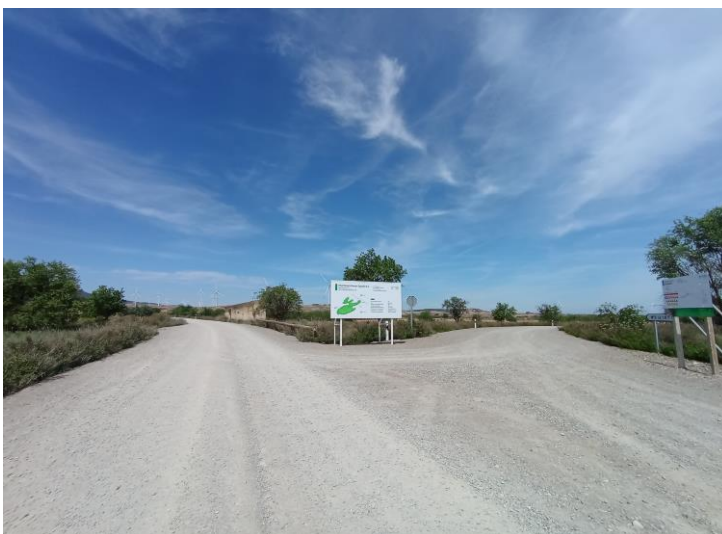
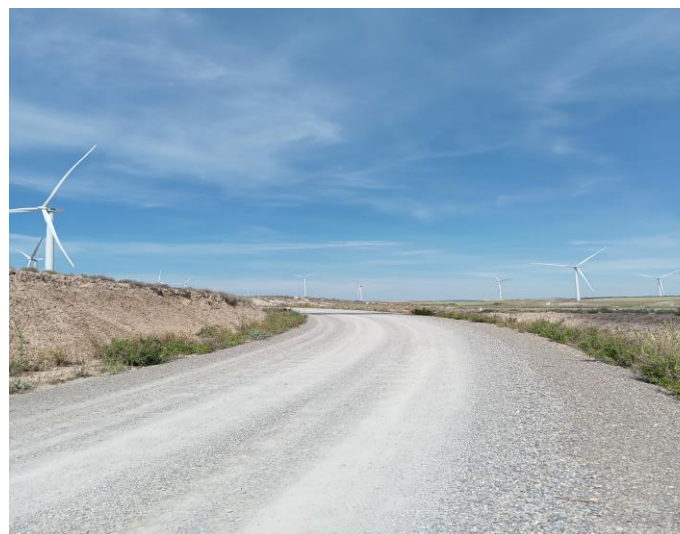
*Fotografías 11 a 14: Estado de caminos y viales*

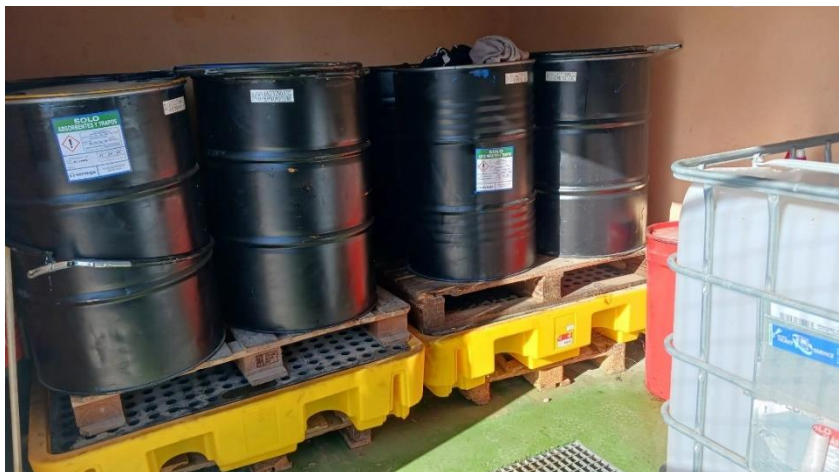
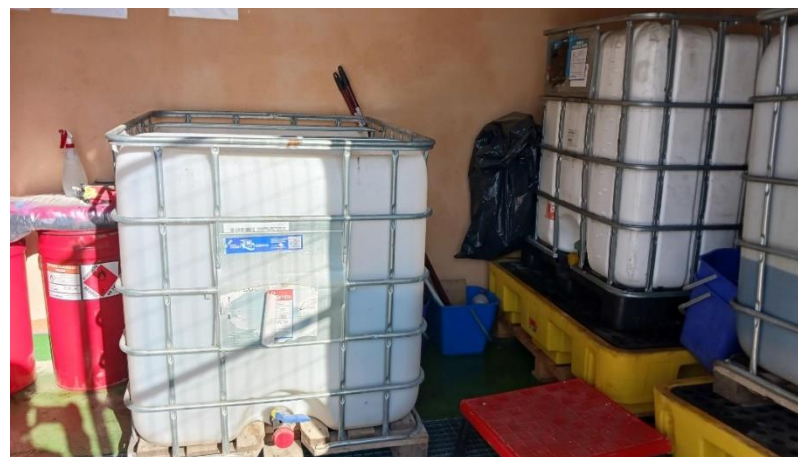
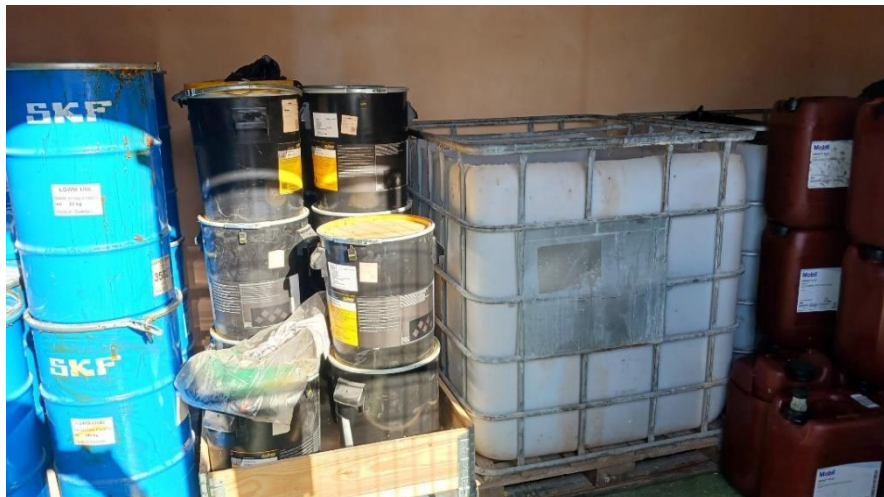
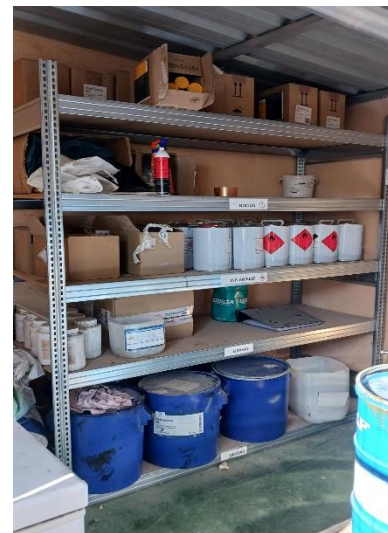
*Fotografías 20 a 23: Almacenamiento de residuos*

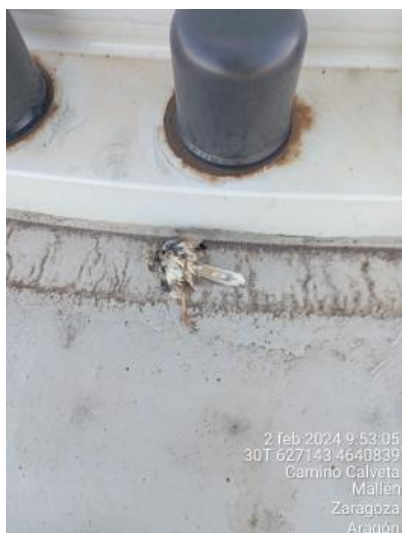
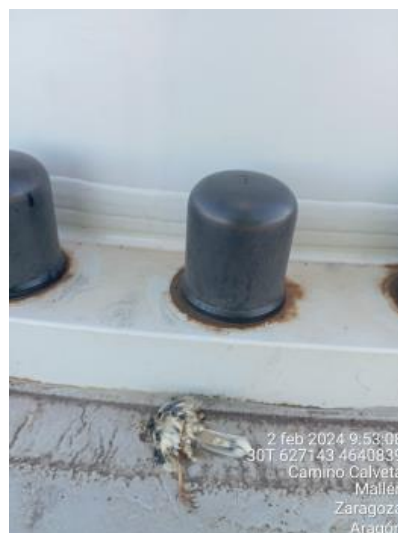
| OBSERVACIONES: cuerpo depredado. N° 537147 | |

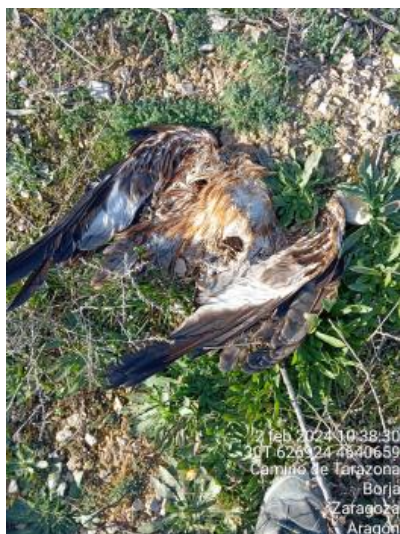
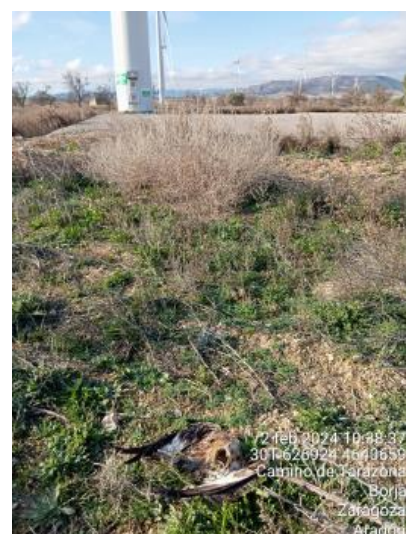
OBSERVACIONES: cuerpo depredado. se avisa al apn y el se encarga de recogerlo

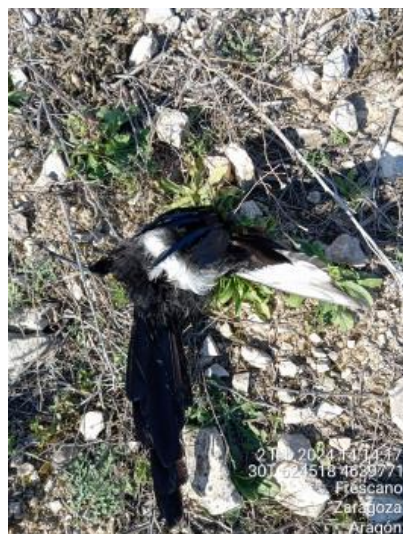
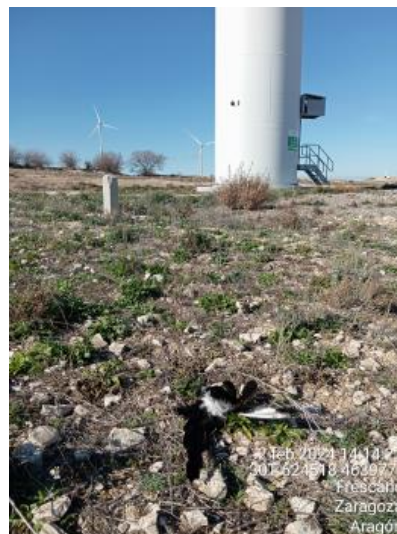
OBSERVACIONES: cuerpo depredado. N°537148

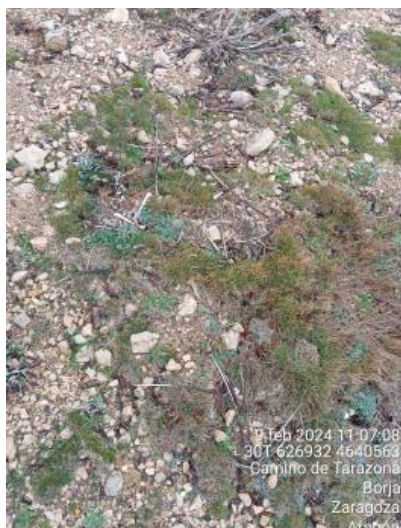
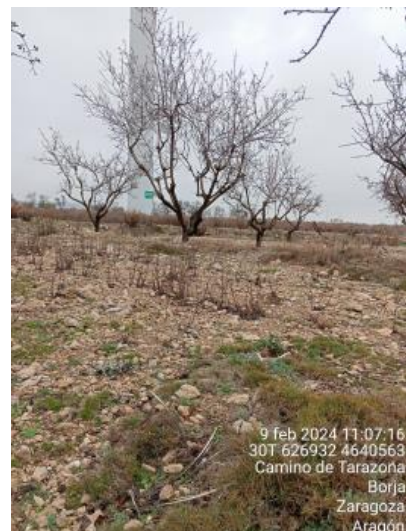
OBSERVACIONES: plumas y huesos mojados .  
N°537151

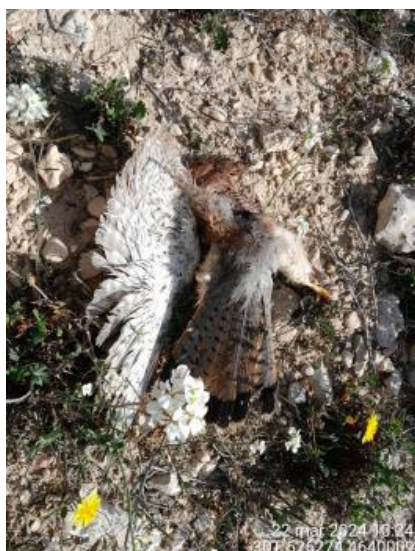
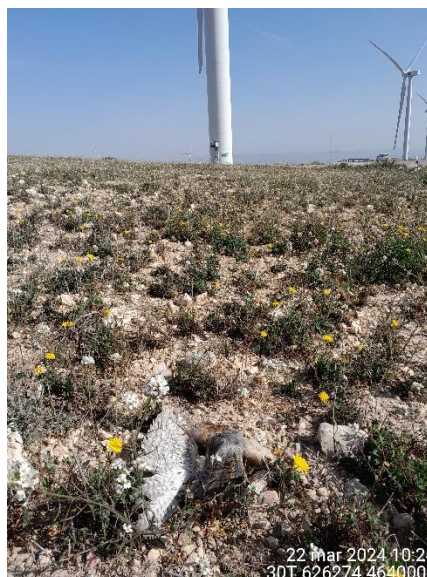
| OBSERVACIONES: Brida N°531027<br><br>Siniestro encontrado a 100 metros de LE-5, en campo de cultivo. Cuerpo fraccionado y cabeza separada del cuerpo. | |
