| Nombre de la instalación: | PE LA ESTANCA |
| Informe de FASE de: | EXPLOTACIÓN |
| Nº de informe y año de seguimiento: | INFORME Nº 2 DEL AÑO 5 |

PROGRAMA DE VIGILANCIA AMBIENTAL  
PE LA ESTANCA(ZARAGOZA)  
INFORME N° 2 DEL AÑO 5

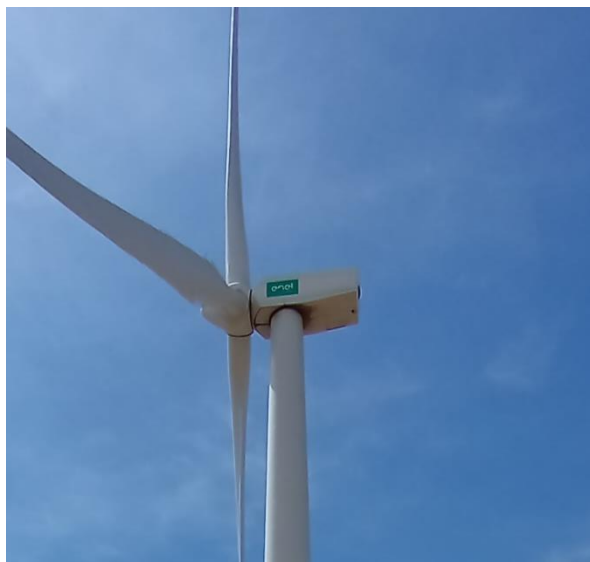
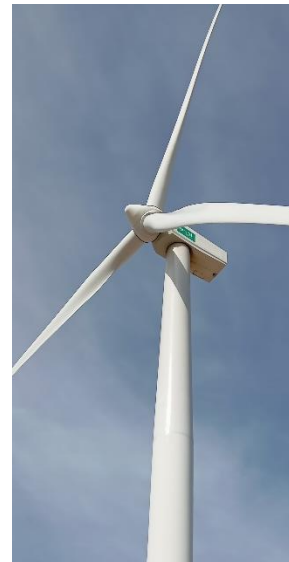
*Fotografías 5 y 6: Barquillas de los aerogeneradores sin derrames*

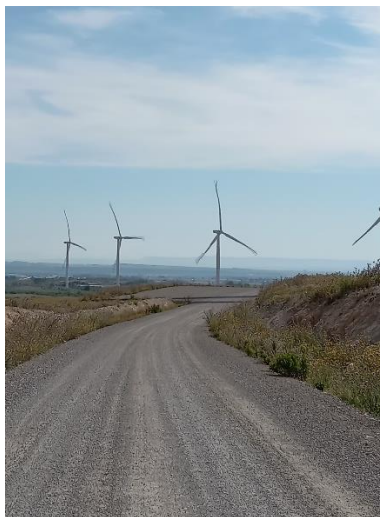
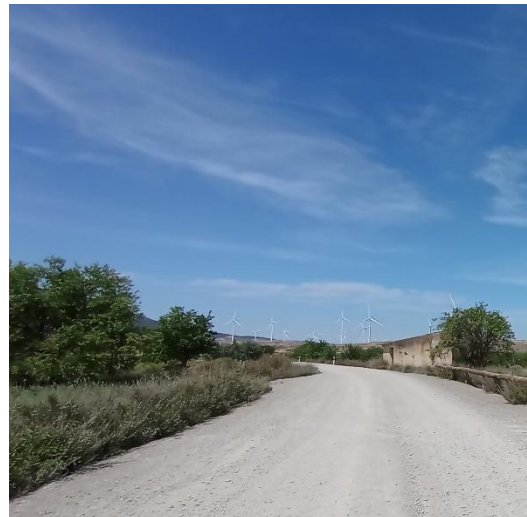
*Fotografías 7 y 8: Estado de caminos y viales*

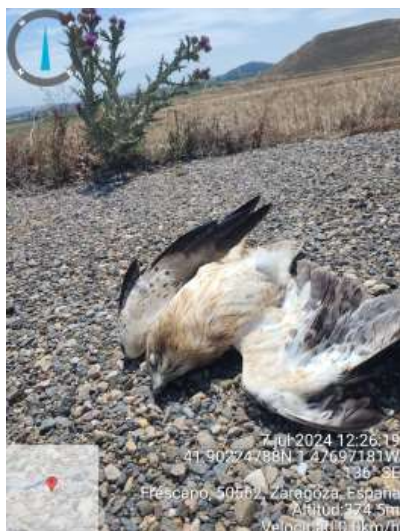
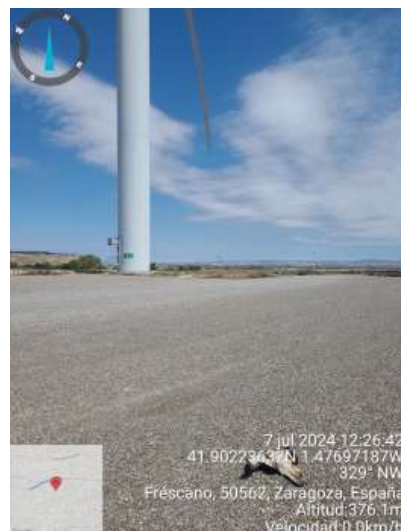
OBSERVACIONES: Brida N 706051. Durante la semana tenemos que abandonar los puestos de vigilancia presencial debido a las tormentas eléctricas por seguridad, pudiéndose deber este siniestro a dicho motivo.

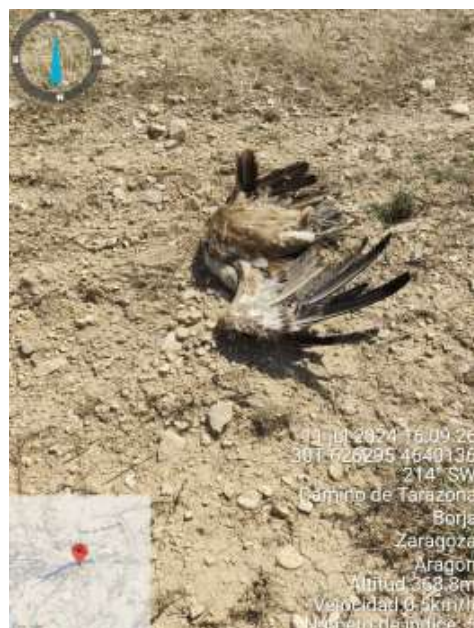
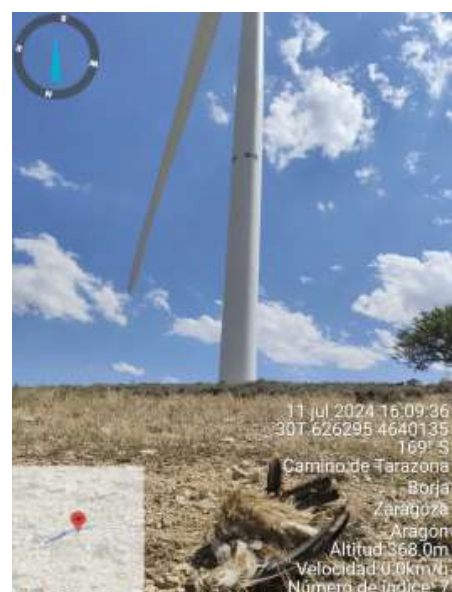
OBSERVACIONES: Brida N 706039. Durante la semana tenemos que abandonar los puestos de vigilancia presencial debido a las tormentas eléctricas por seguridad, pudiéndose deber este siniestro a dicho motivo.

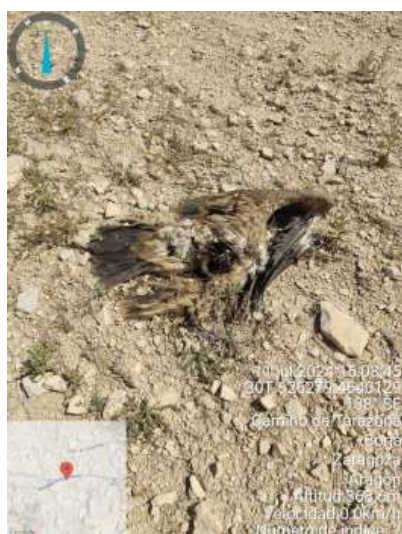
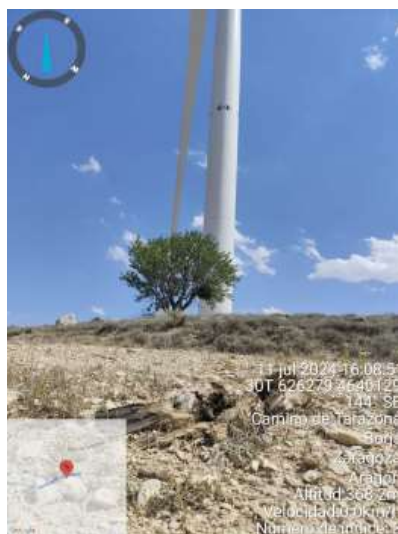
OBSERVACIONES: Brida N 706020. Durante la semana tenemos que abandonar los puestos de vigilancia presencial debido a las tormentas eléctricas por seguridad, pudiéndose deber este siniestro a dicho motivo.

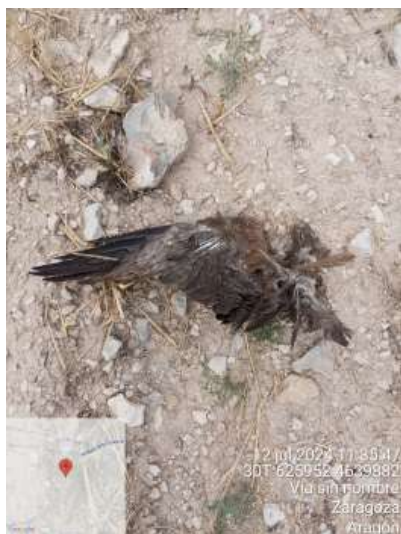
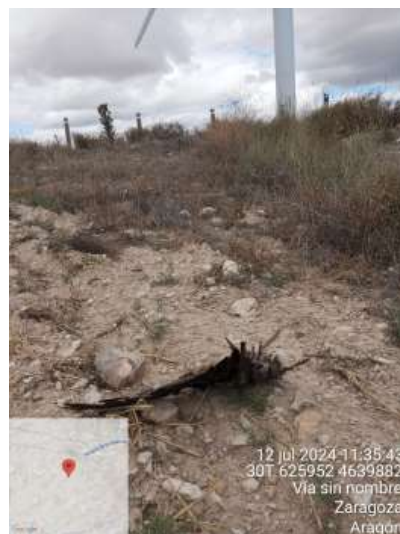
OBSERVACIONES: Brida N 706678. Durante la semana tenemos que abandonar los puestos de vigilancia presencial debido a las tormentas eléctricas por seguridad, pudiéndose deber este siniestro a dicho motivo.
