# INFORME VIGILANCIA AMBIENTAL

| Nombre Instalación | PE LA ESTANCA |
| Informe de FASE de | EXPLOTACIÓN |
| Nº Informe y año de seguimiento | INFORME Nº 3 DEL AÑO 5 |

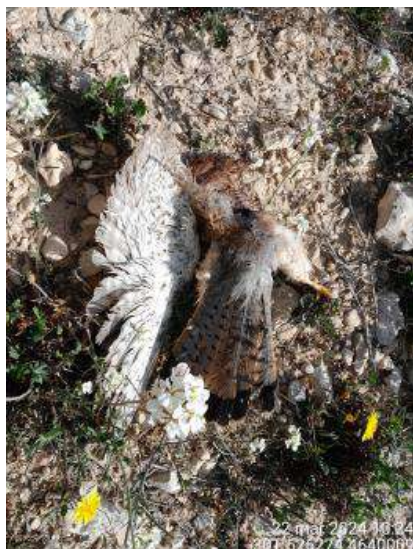
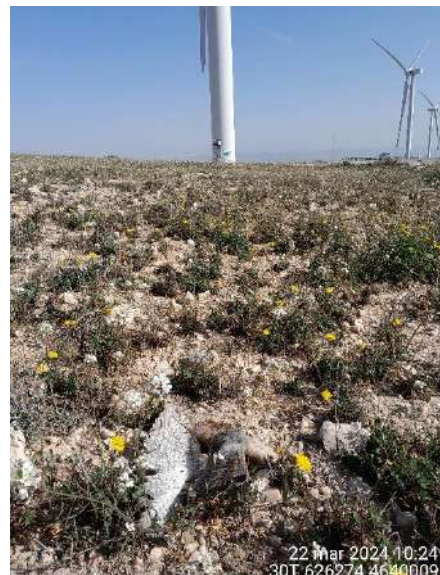
| OBSERVACIONES: Brida N°531027<br><br>Siniestro encontrado a 100 metros de LE-5, en campo de cultivo. Cuerpo fraccionado y cabeza separada del cuerpo. | |

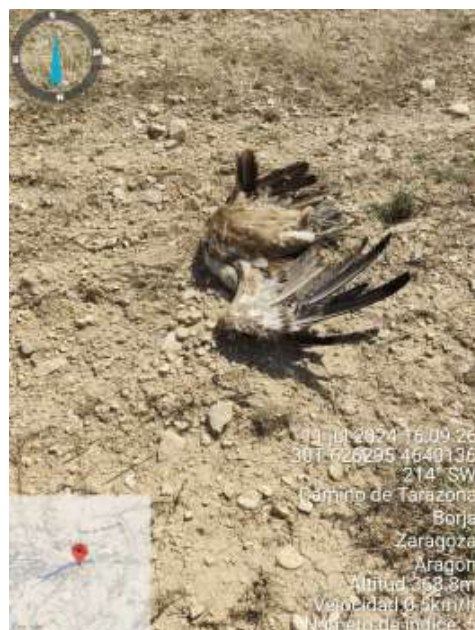
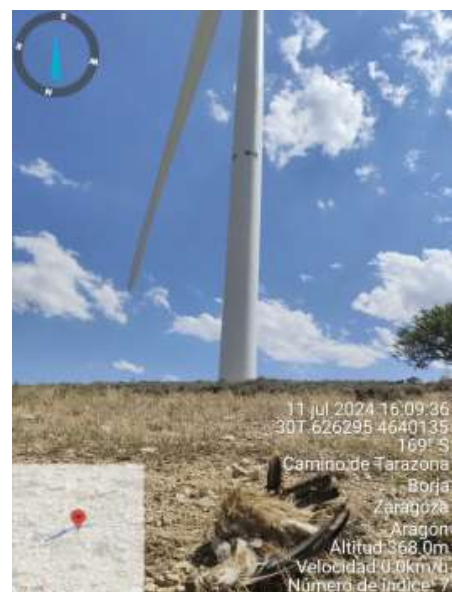
OBSERVACIONES: Brida N 706039. Durante la semana tenemos que abandonar los puestos de vigilancia presencial debido a las tormentas eléctricas por seguridad, pudiéndose deber este siniestro a dicho motivo.

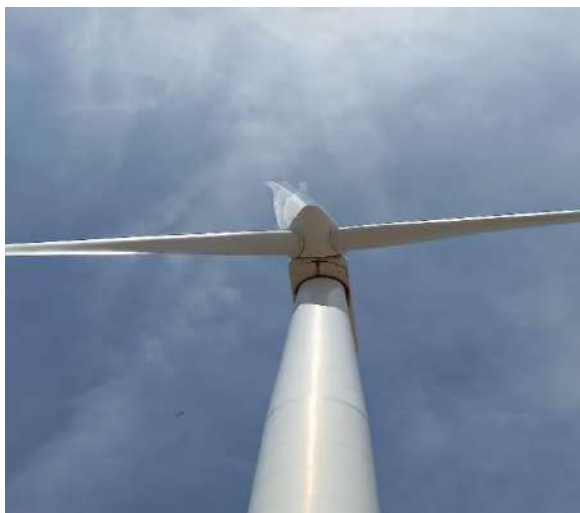
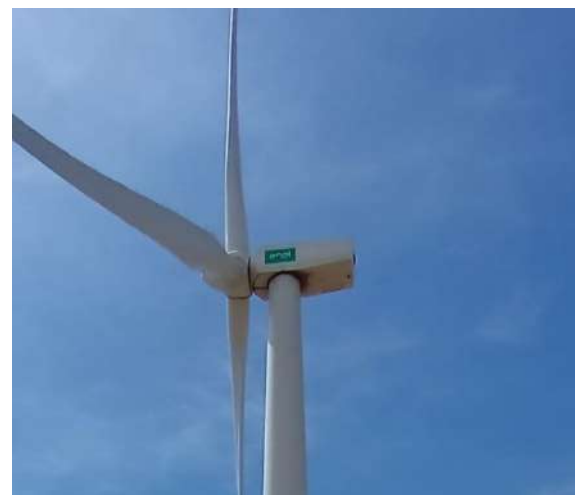
*Fotografías 5 y 6: Barquillas de los aerogeneradores sin derrames*

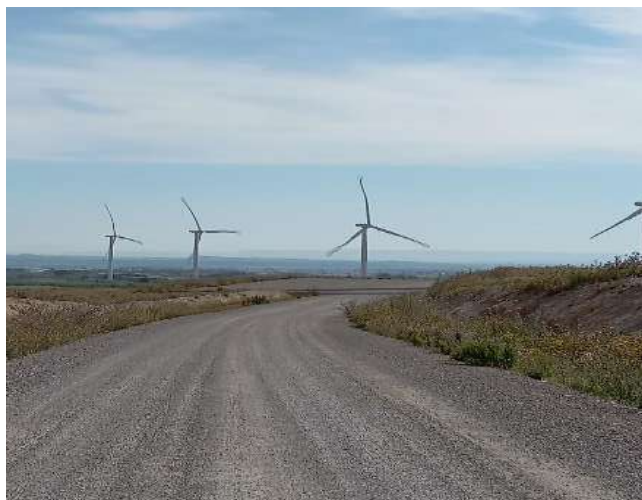
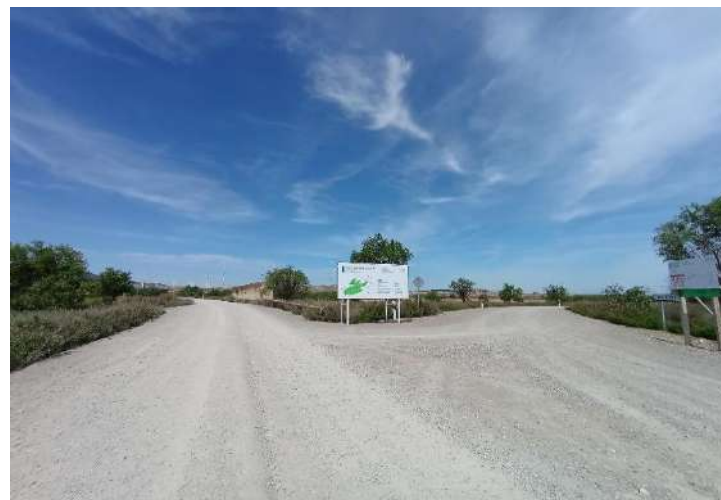
*Fotografías 7 y 8: Estado de caminos y viales*

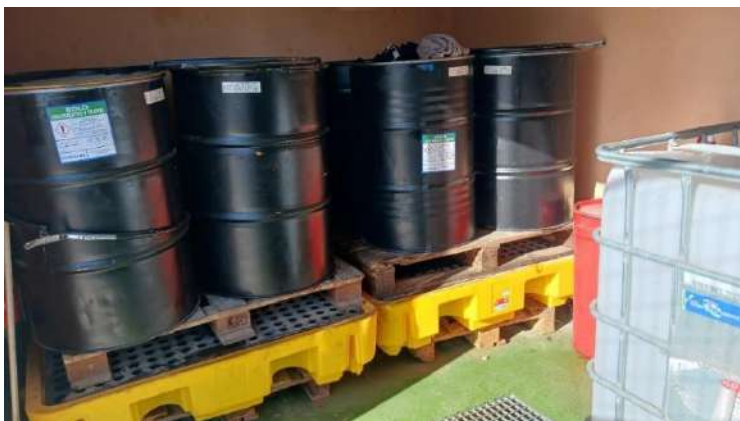
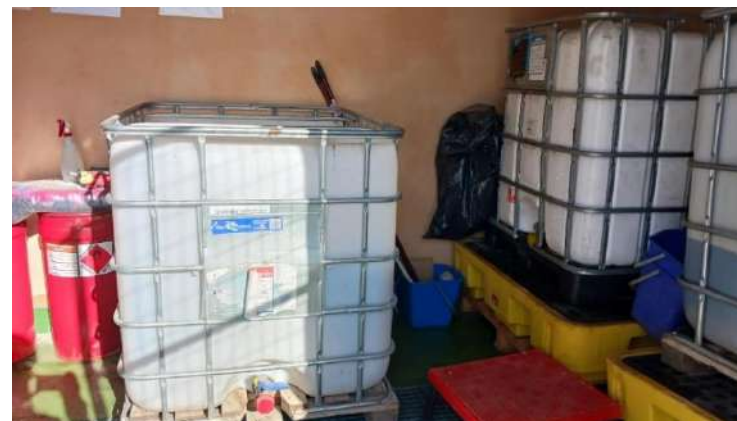
Fotografías 14 a 16: Almacenamiento de residuos
