INFORME POSTCONSTRUCTIVO  
PARQUE EÓLICO LA PAUL  
TTMM Valpalmas y Luna (Zaragoza)  
Boalar Energías Renovables, S.L

REF.: nº 2.659-LP-02-25

ENERO 2025

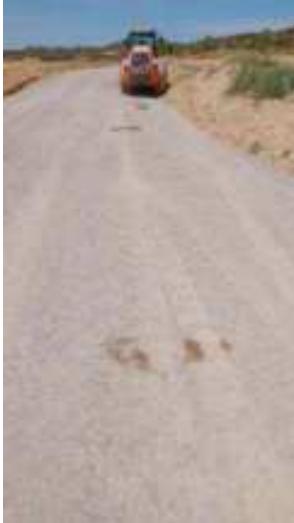
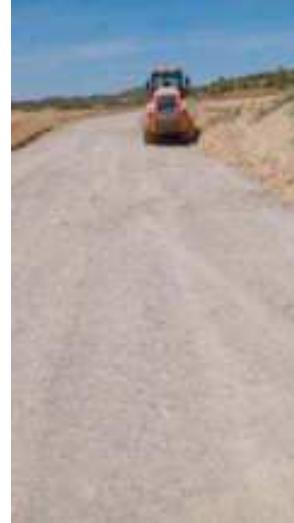
NC -024 derrames por fuga de maquinaria 05/06/2024	NC -024 derrames por fuga de maquinaria 05/06/2024

Antes del cierre	Limpieza y cierre no conformidad

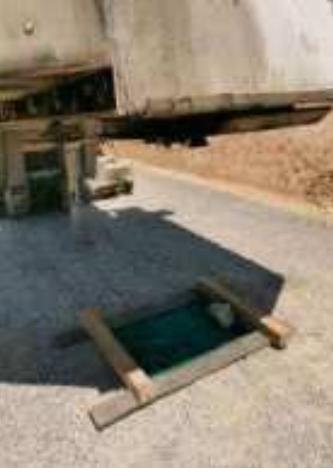
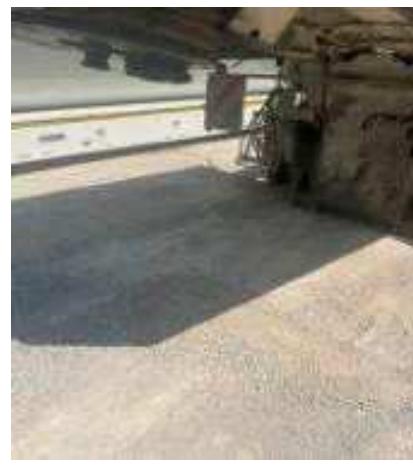
NC -008 derrames por fuga de maquinaria 24/07/2024	NC -008 derrames por fuga de maquinaria 24/07/2024

Cierre no conformidad	Cierre no conformidad

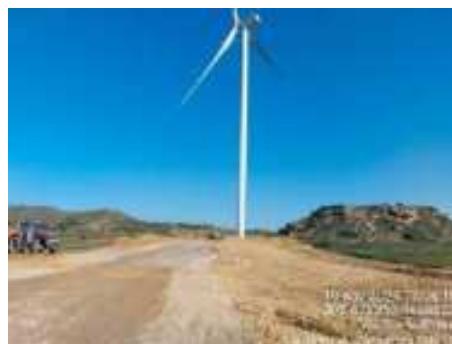
Restauración morfológica PAU-01

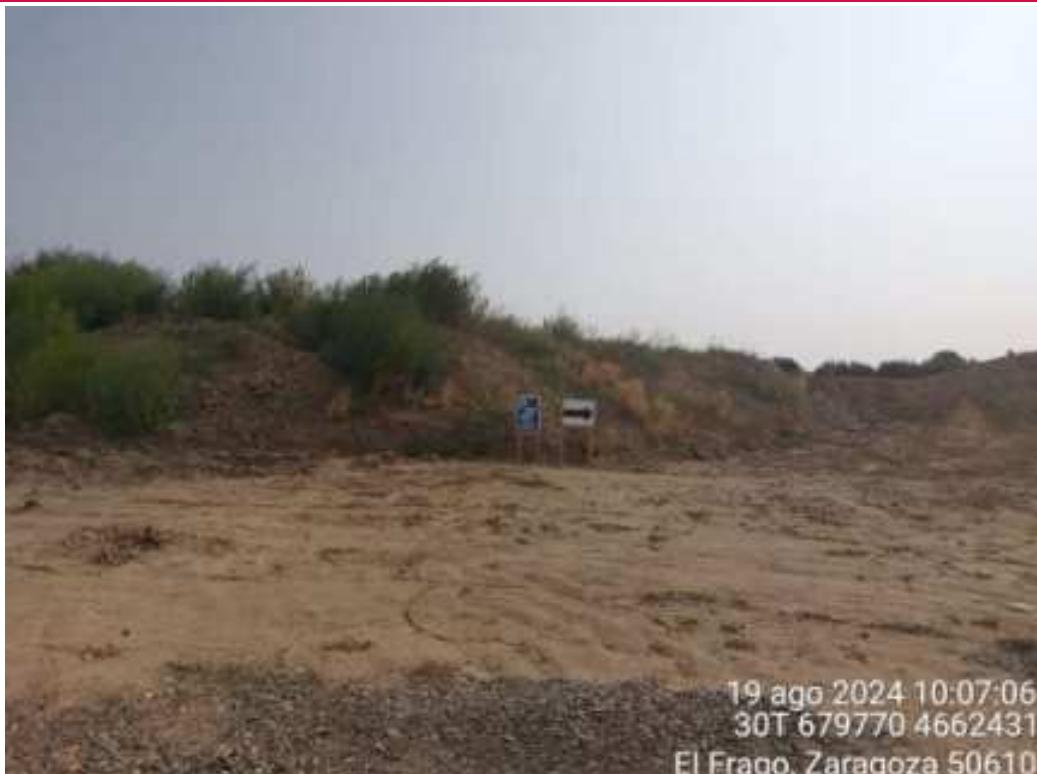
Imagen 1. Acopio de tierra vegetal en zona próxima a PAU-09.

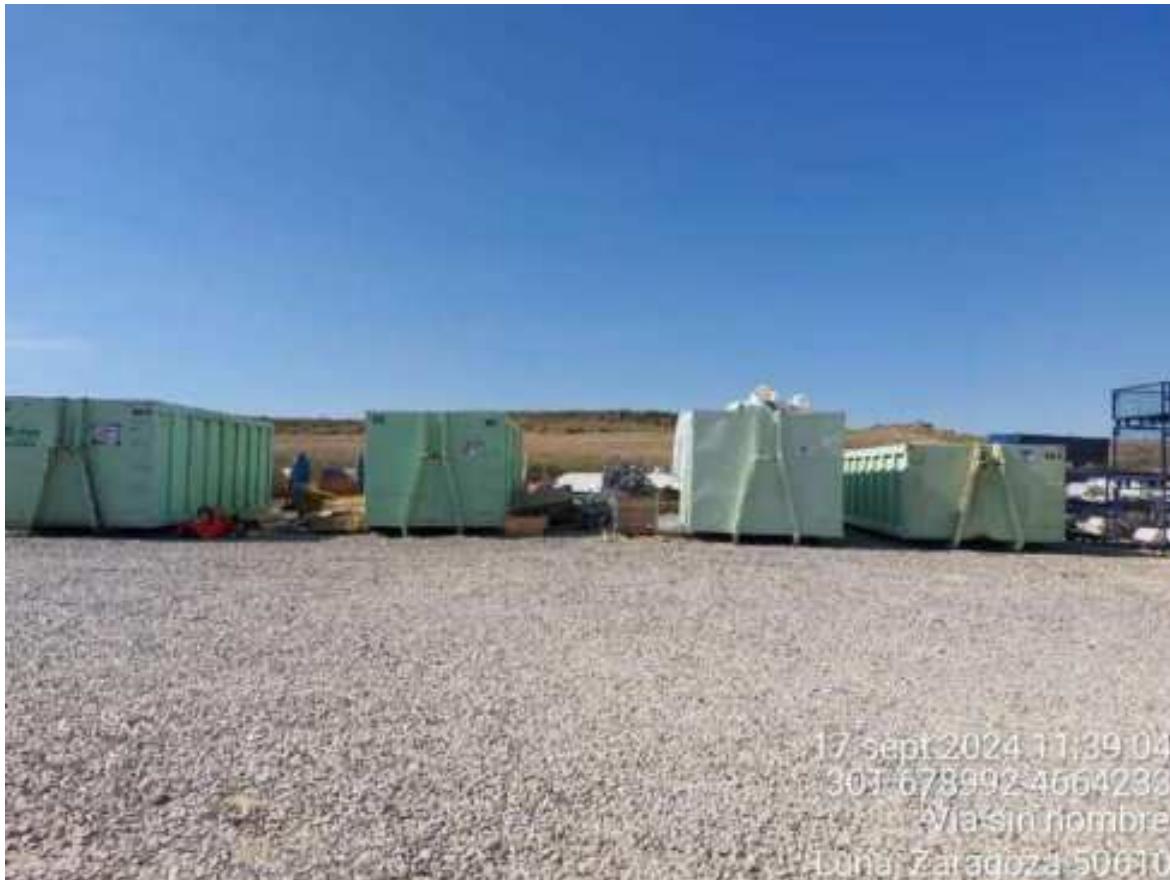
Imagen 1. Punto limpio de SGRE en Campa de SRQ y La Paul.

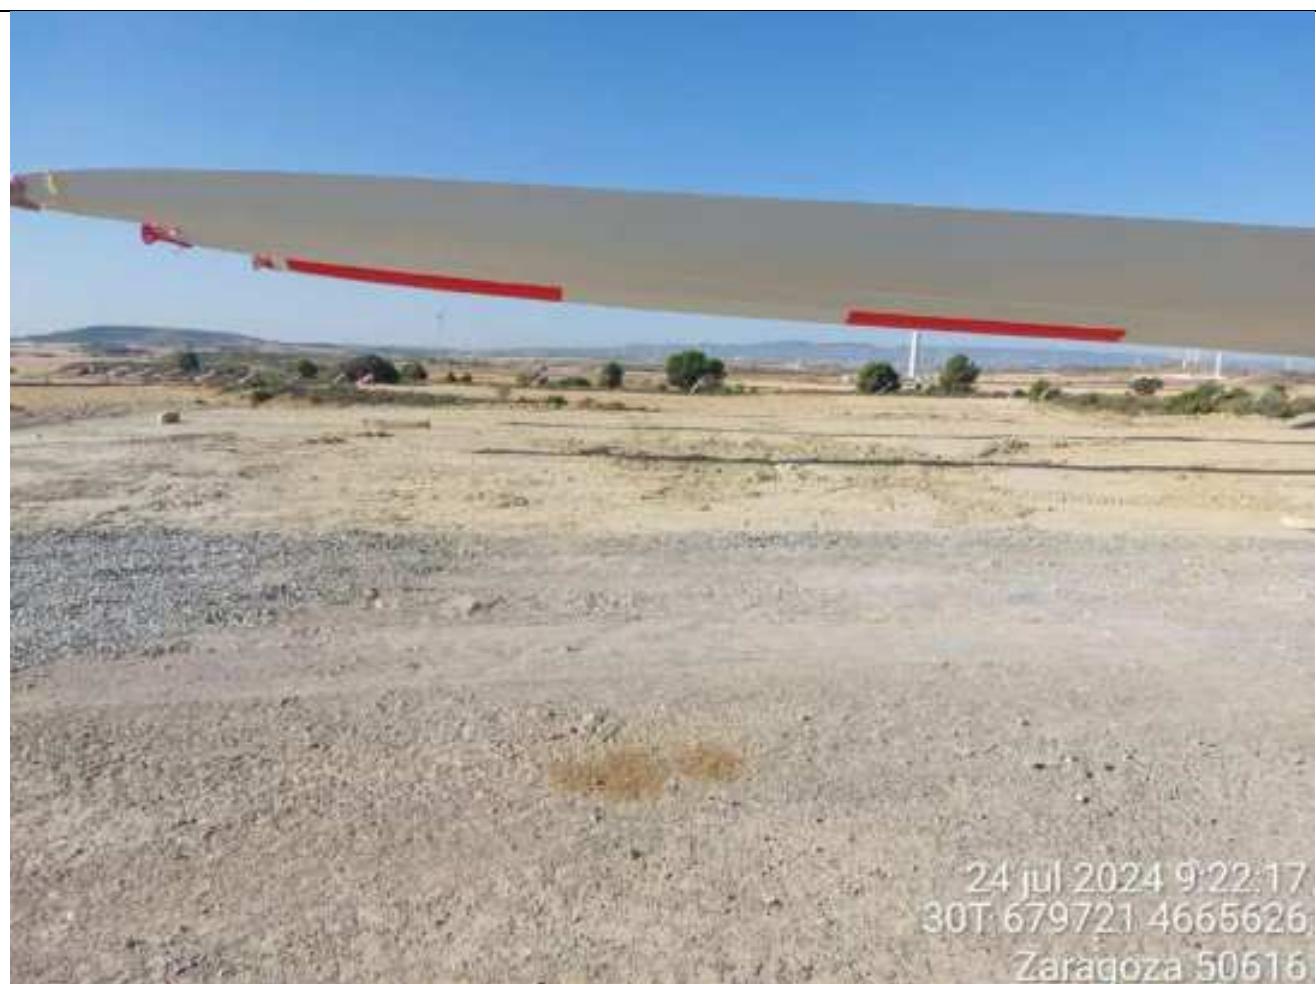
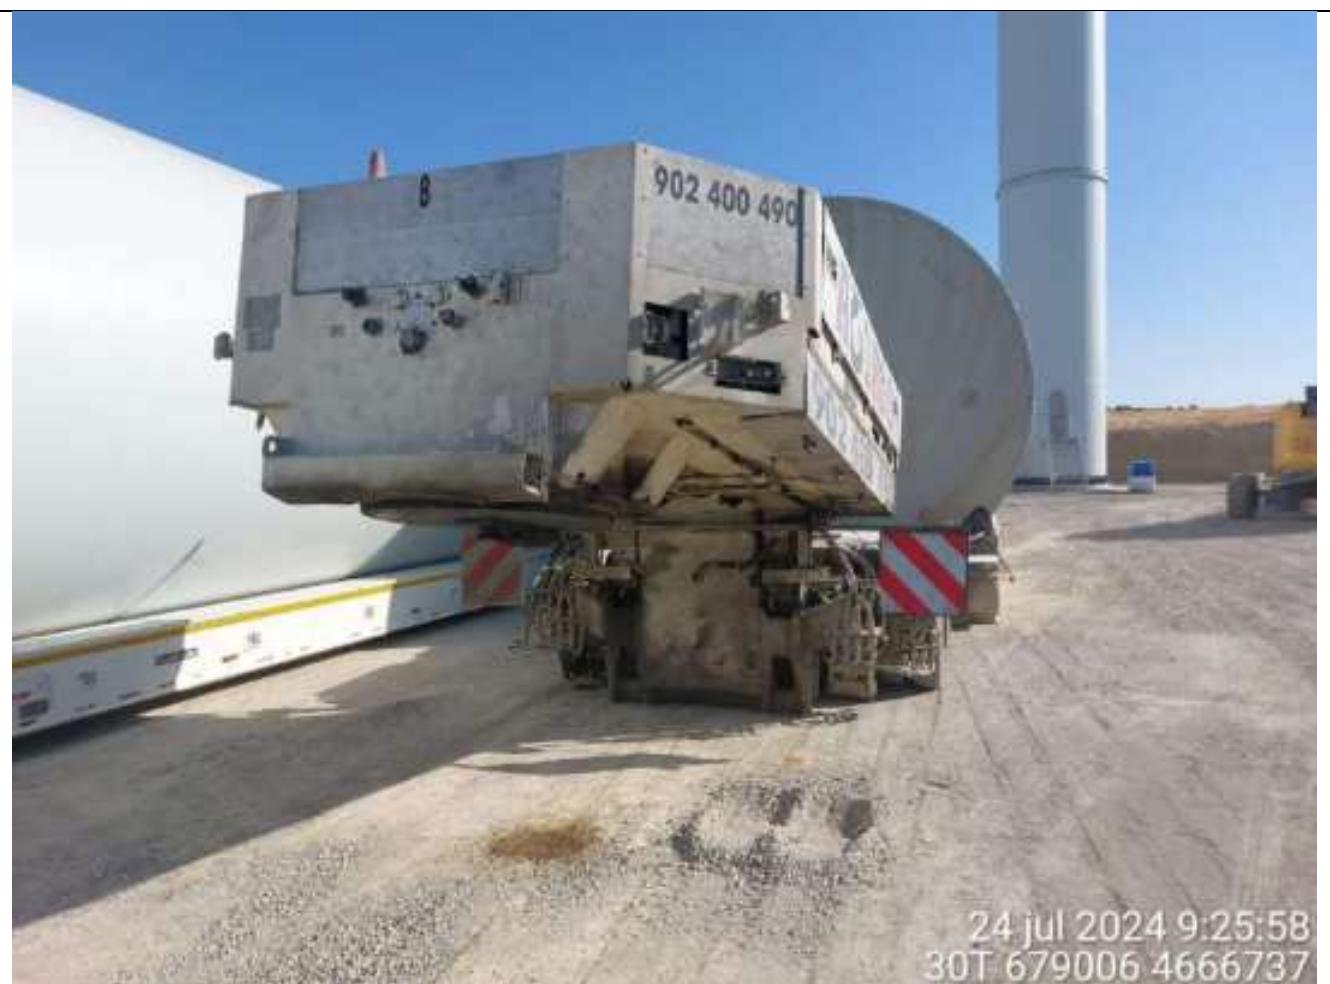
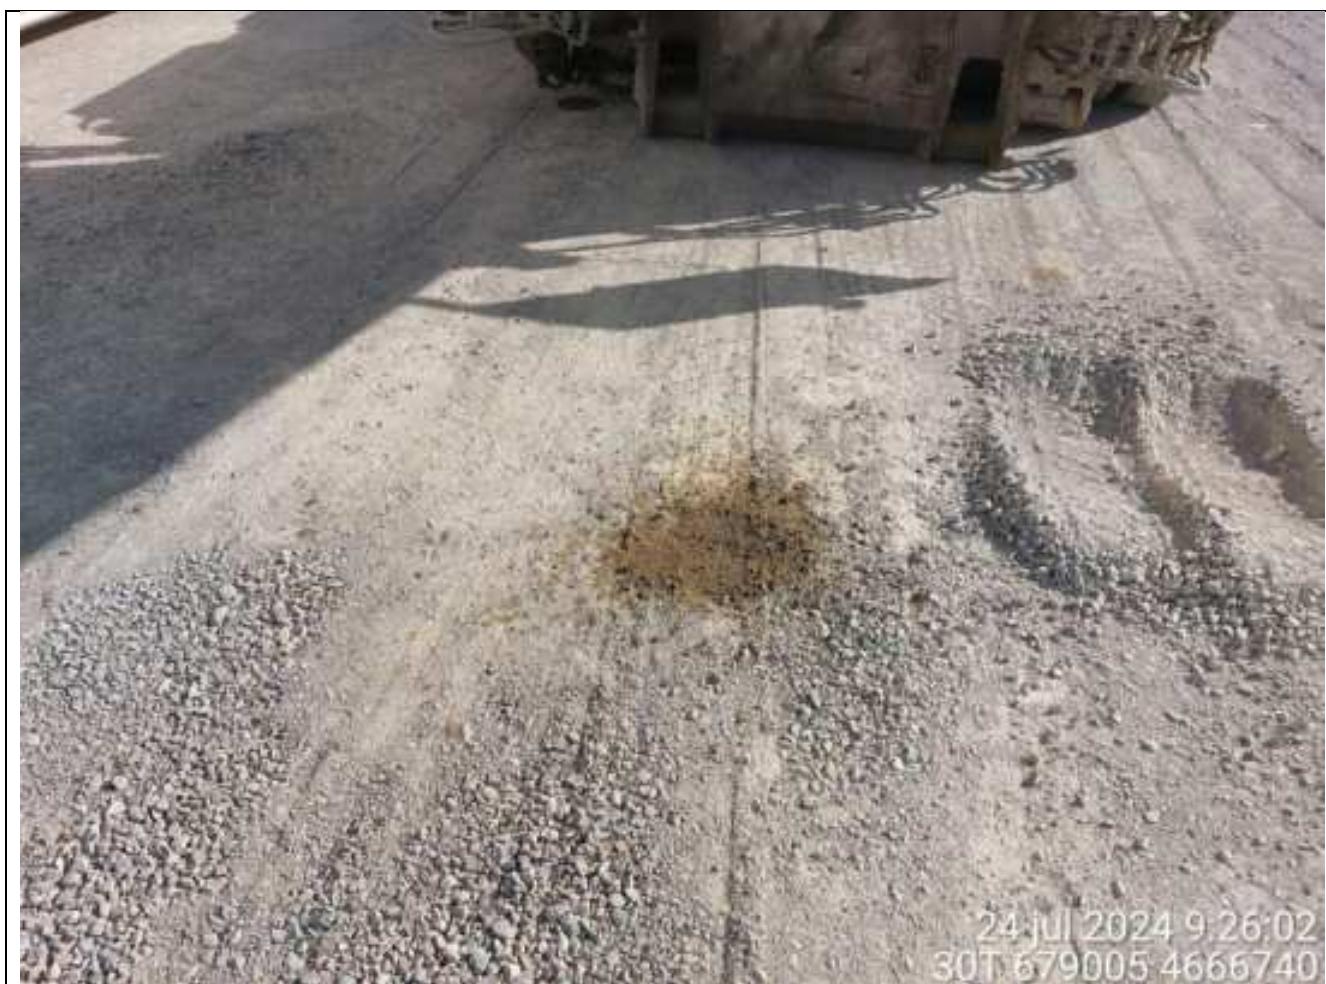
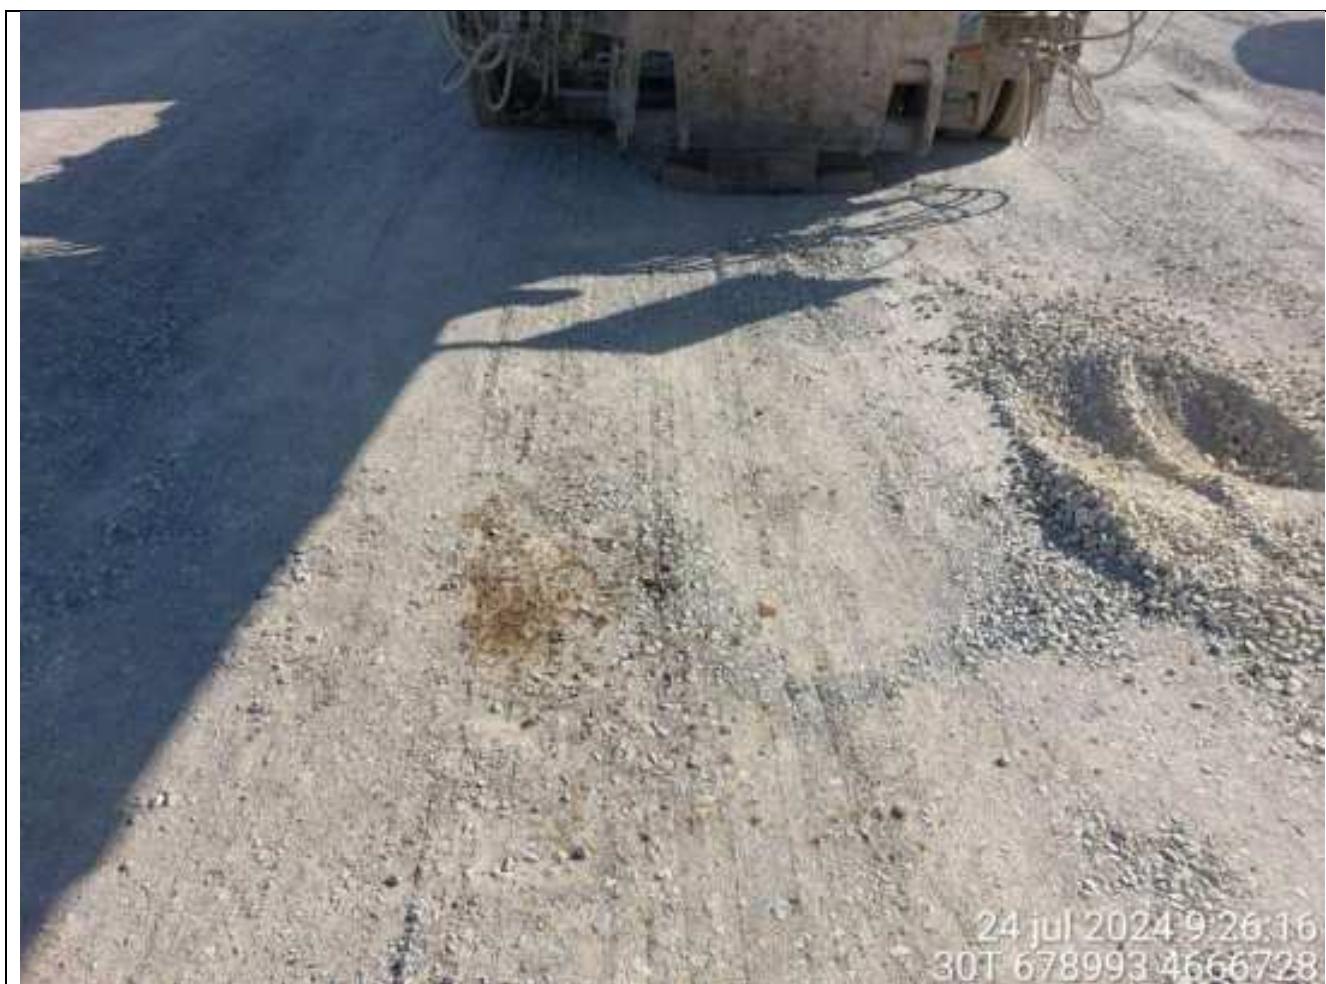
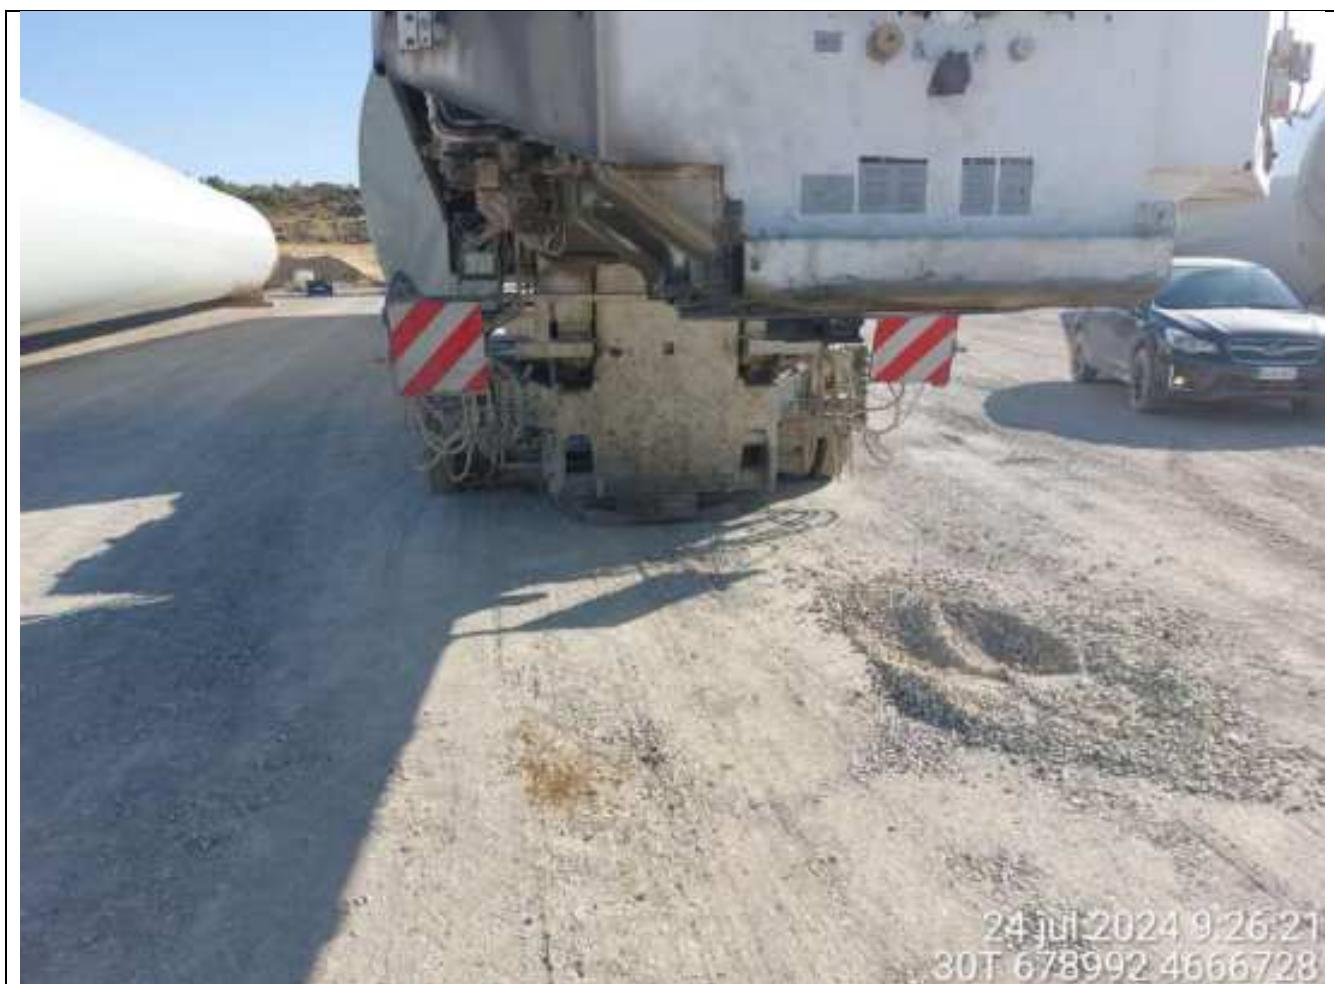
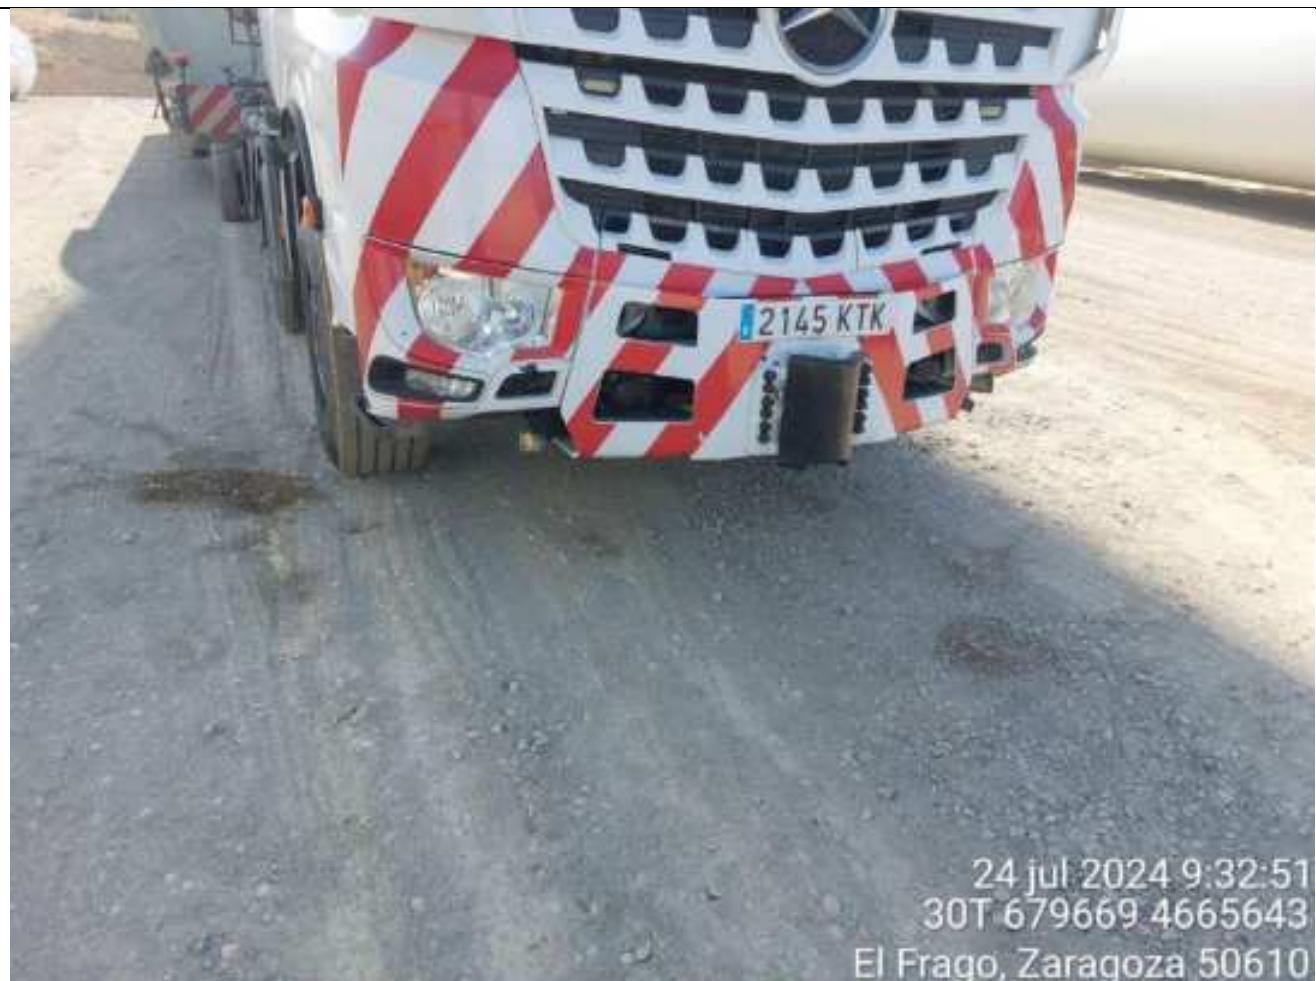
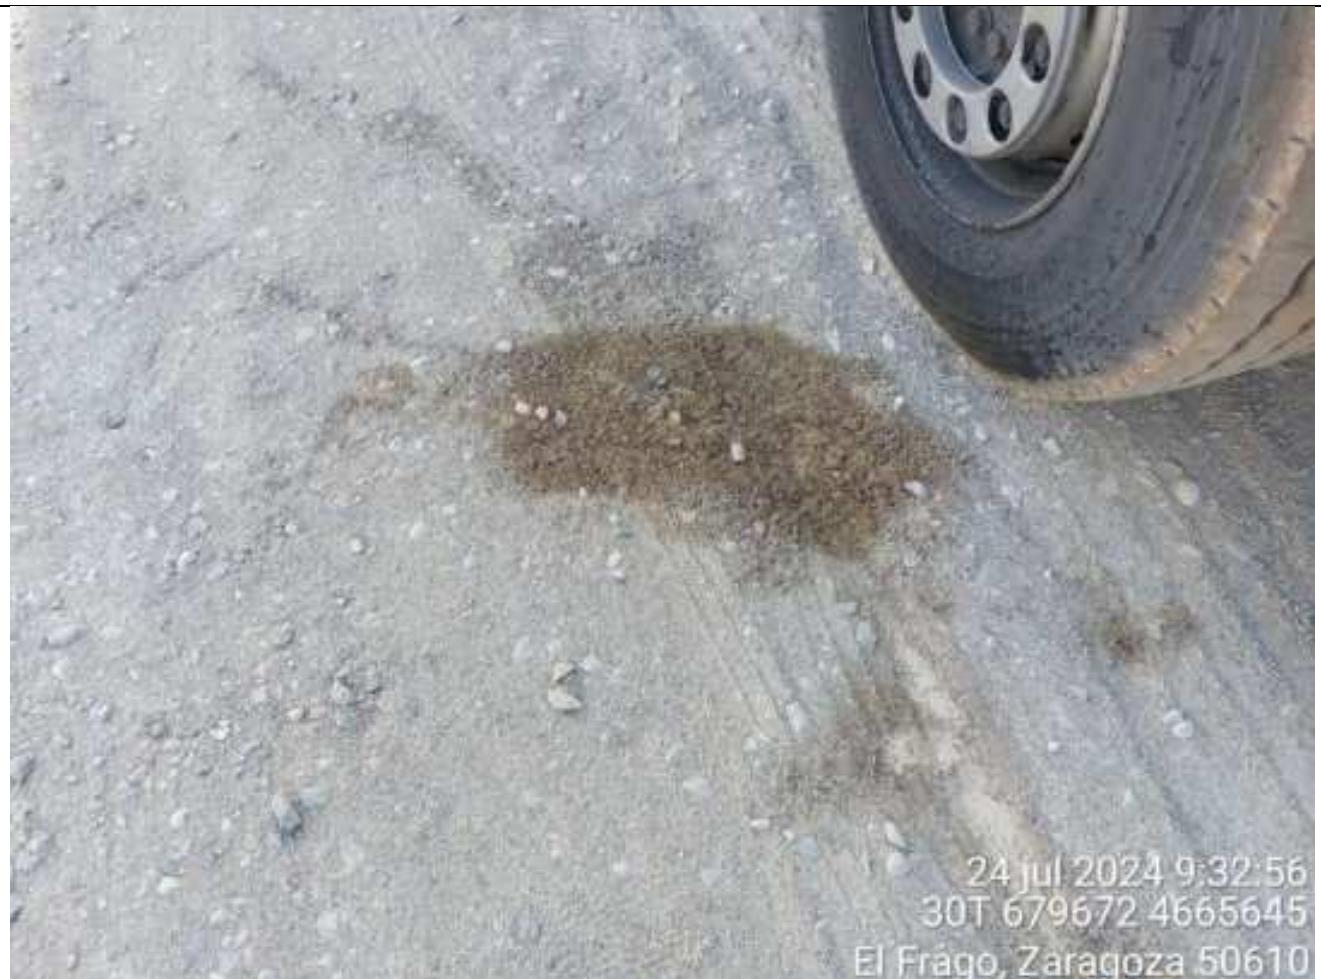
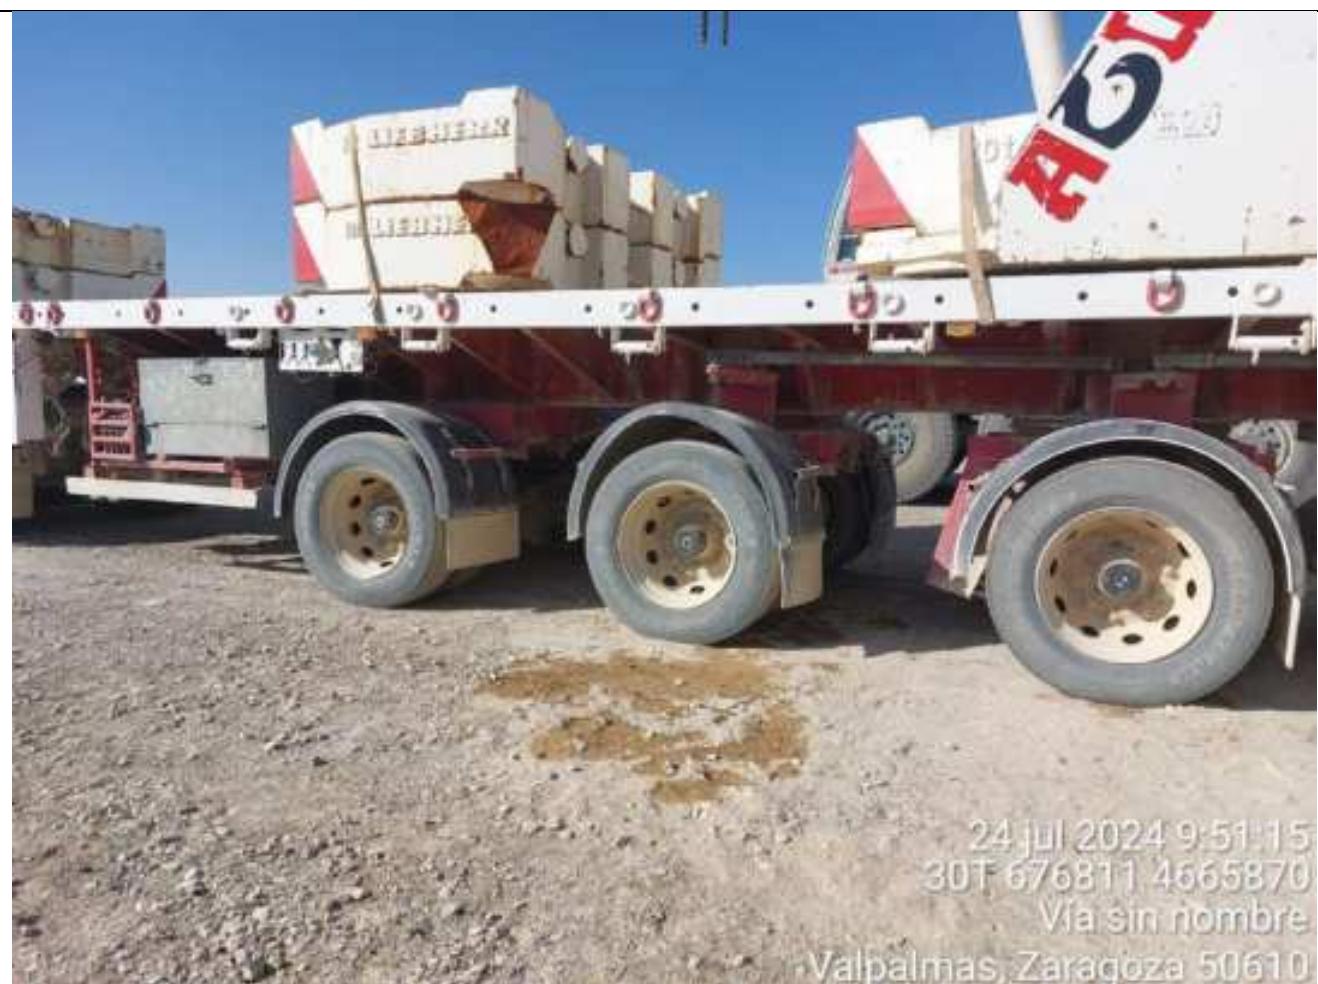
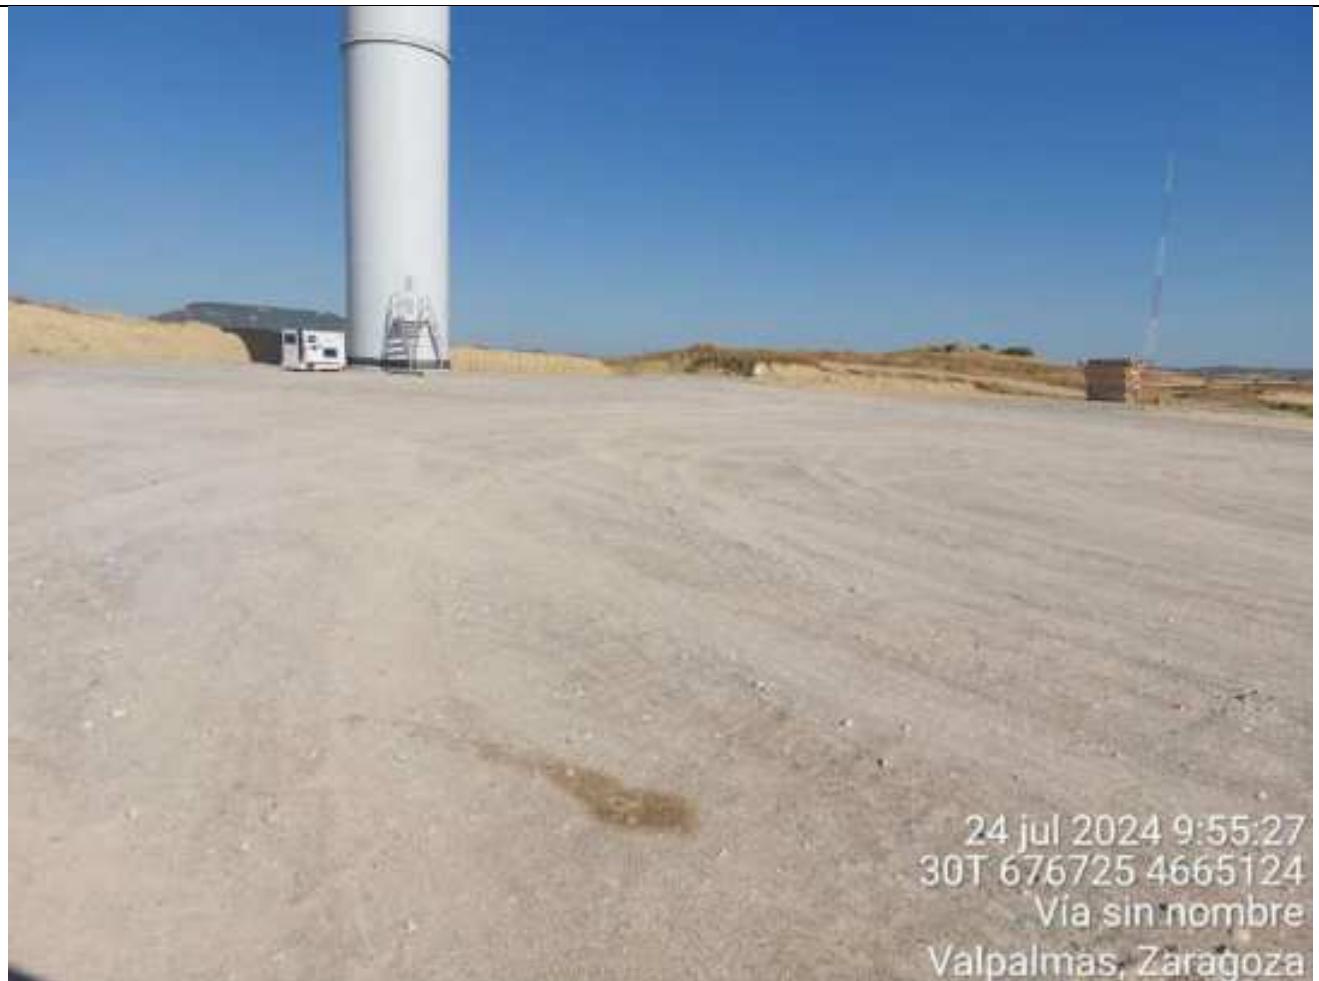
<b>Tipo</b>	<input type="checkbox"/> INCIDENCIA <input checked="" type="checkbox"/> NO CONFORMIDAD
<b>Código:</b>	<b>PSR-PE-NC-008-TST-SGR (nc derrames por fuga de maquinaria)</b>
<b>Obra</b>	<b>LA PAUL</b>
<b>Constructor:</b>	<b>SIEMENS GAMESA</b>
<b>Ámbito:</b>	<b>MEDIO AMBIENTE</b>

No conformidad: No conformidad grave debido a la existencia de varios derrames en varias posiciones de la obra por fuga de maquinaria.

- La grúa LTM1250 sufrió un fallo en uno de los estabilizadores de un lateral que provocó una fuga de hidráulico. Aunque dicho derrame fue contenido en PAU06, la pieza volvió a fallar en PAU01 y provocó los derrames tanto de PAU06 y de PAU01.
- Hidráulico no fue debidamente limpiado (ya que quedaron bolsas de aceite en el estabilizador) y fue provocando los microderrames de las siguientes plataformas (PAU05, PAU04 y PAU3)

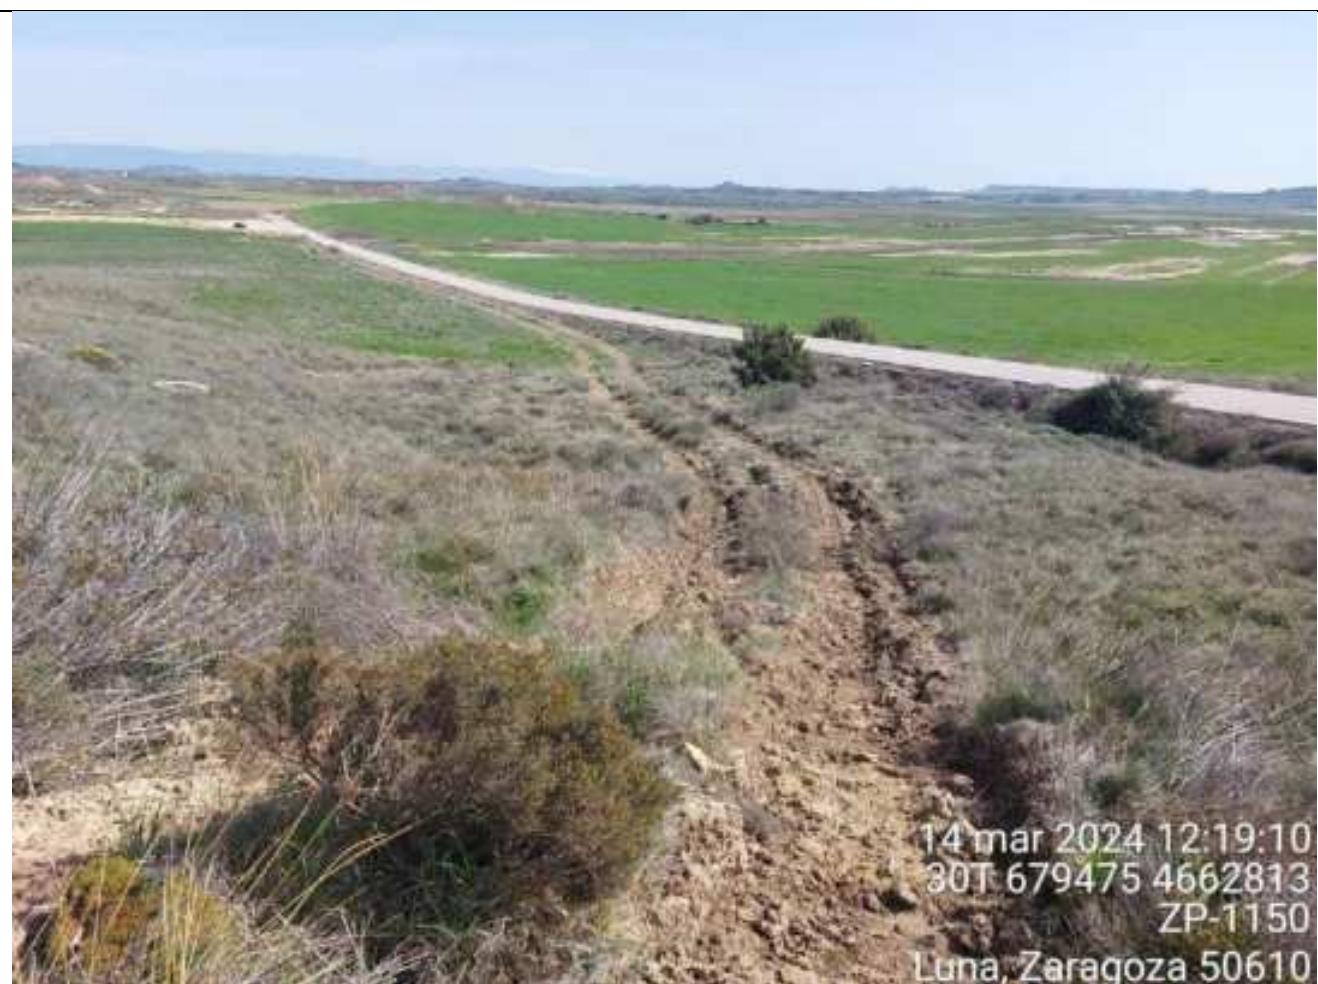
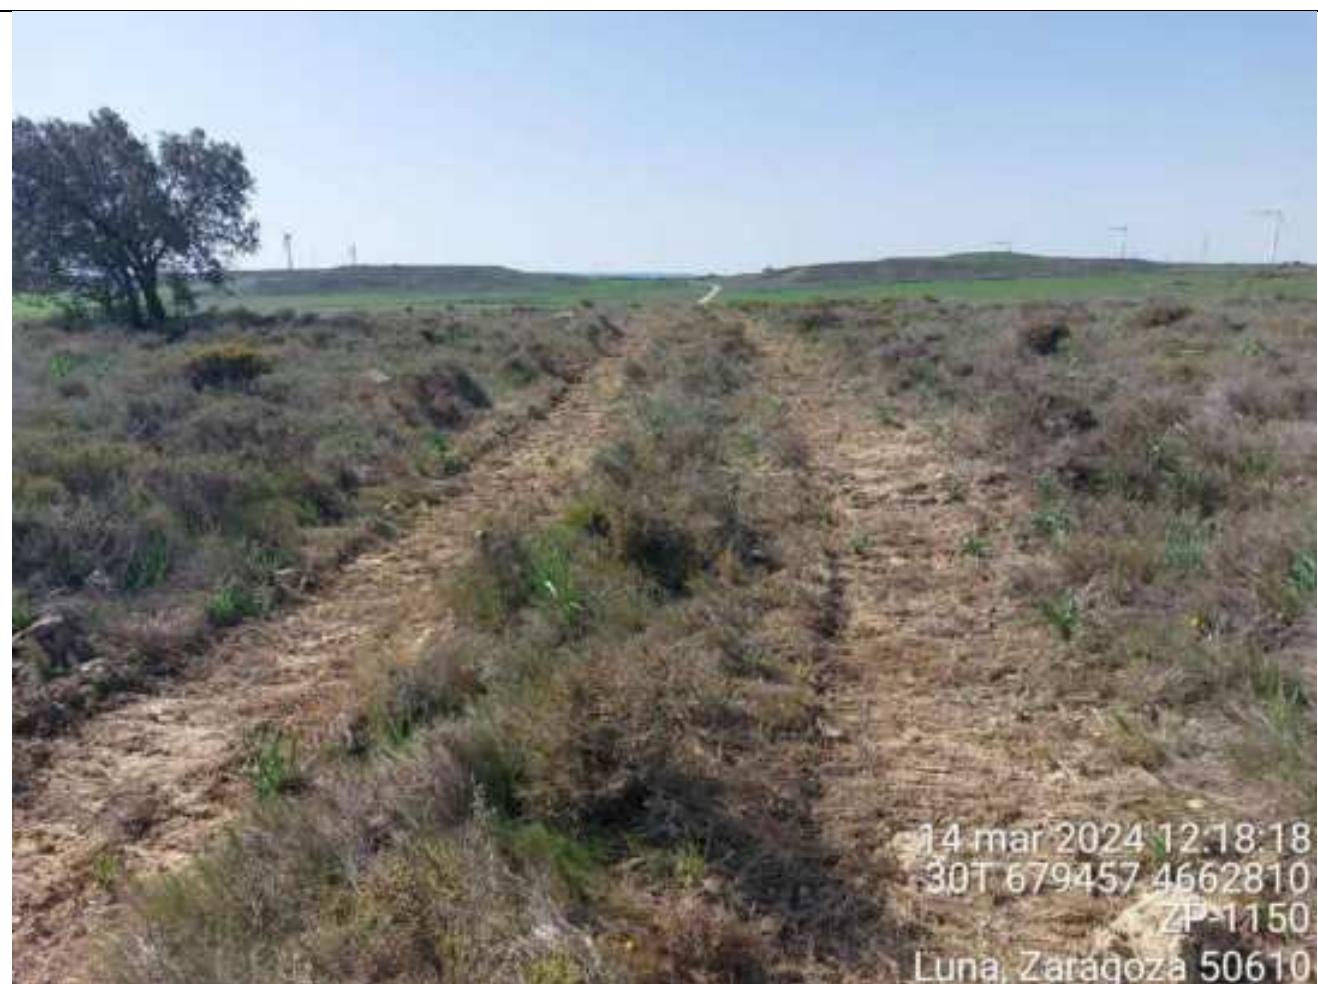
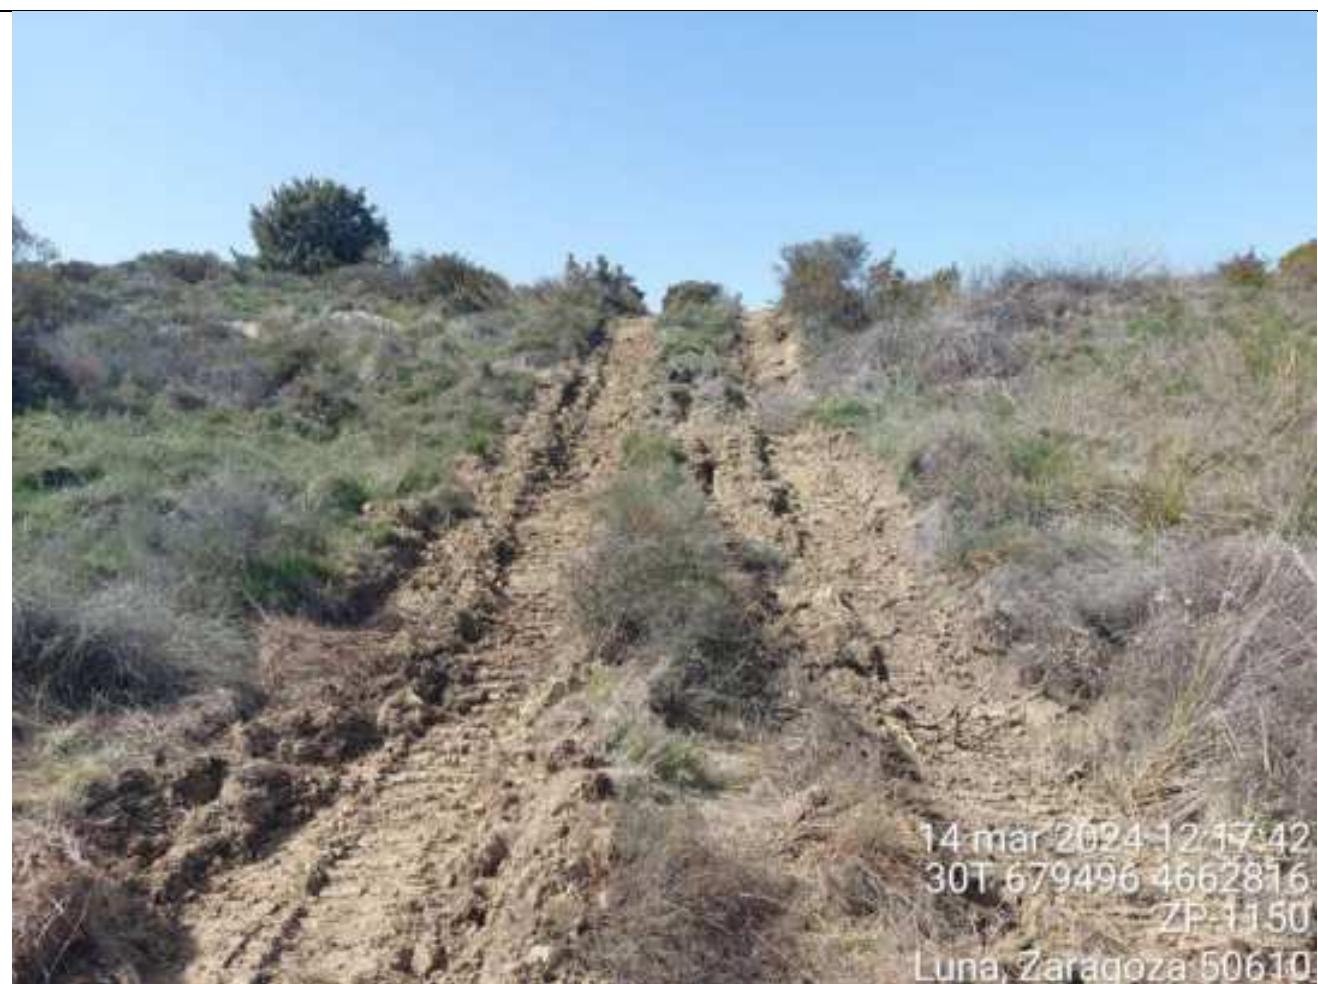
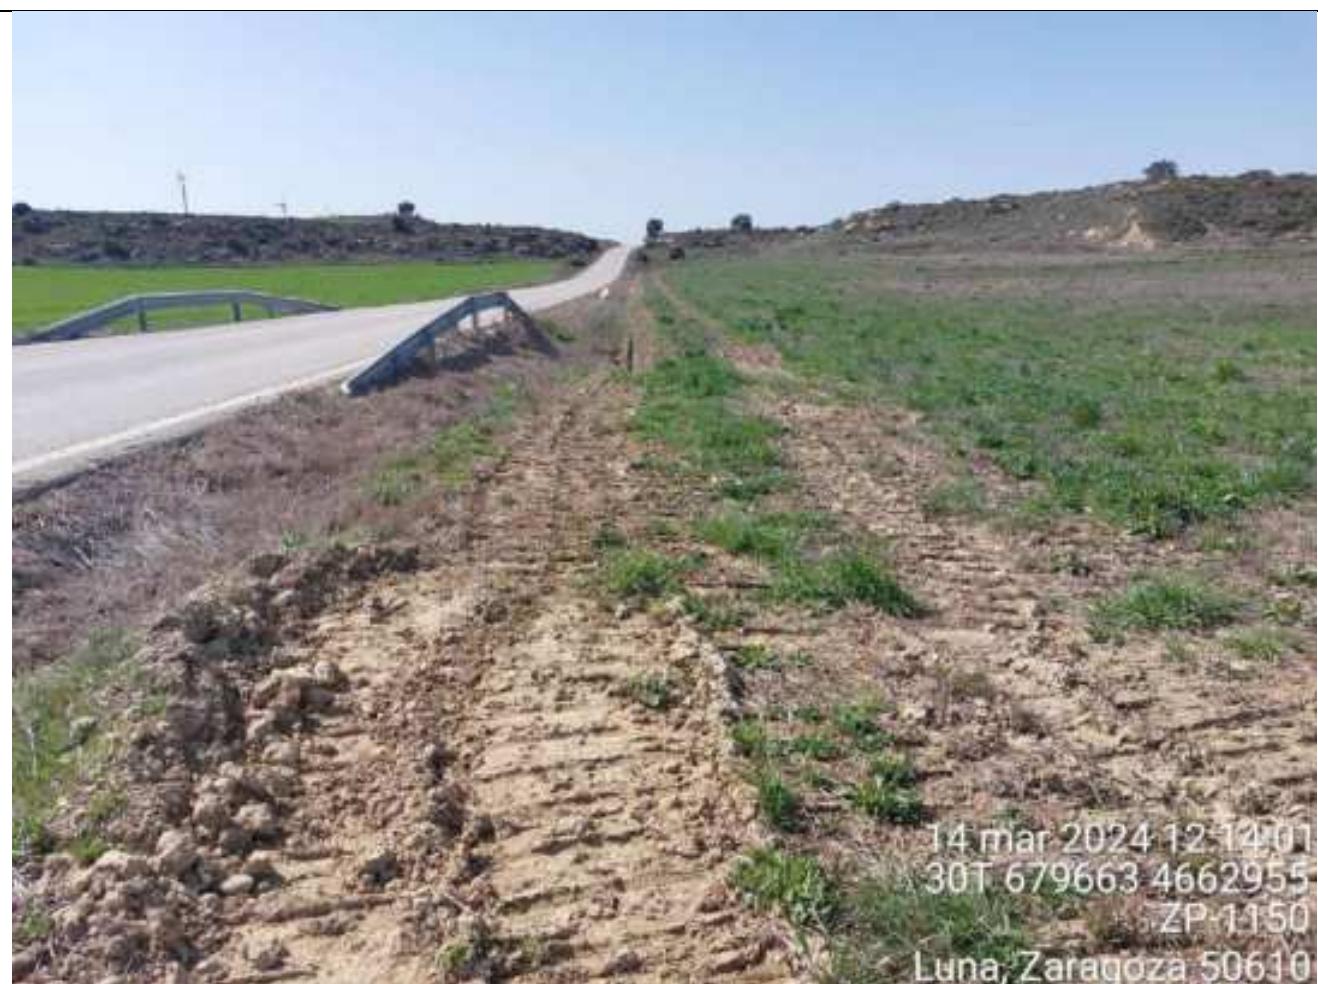
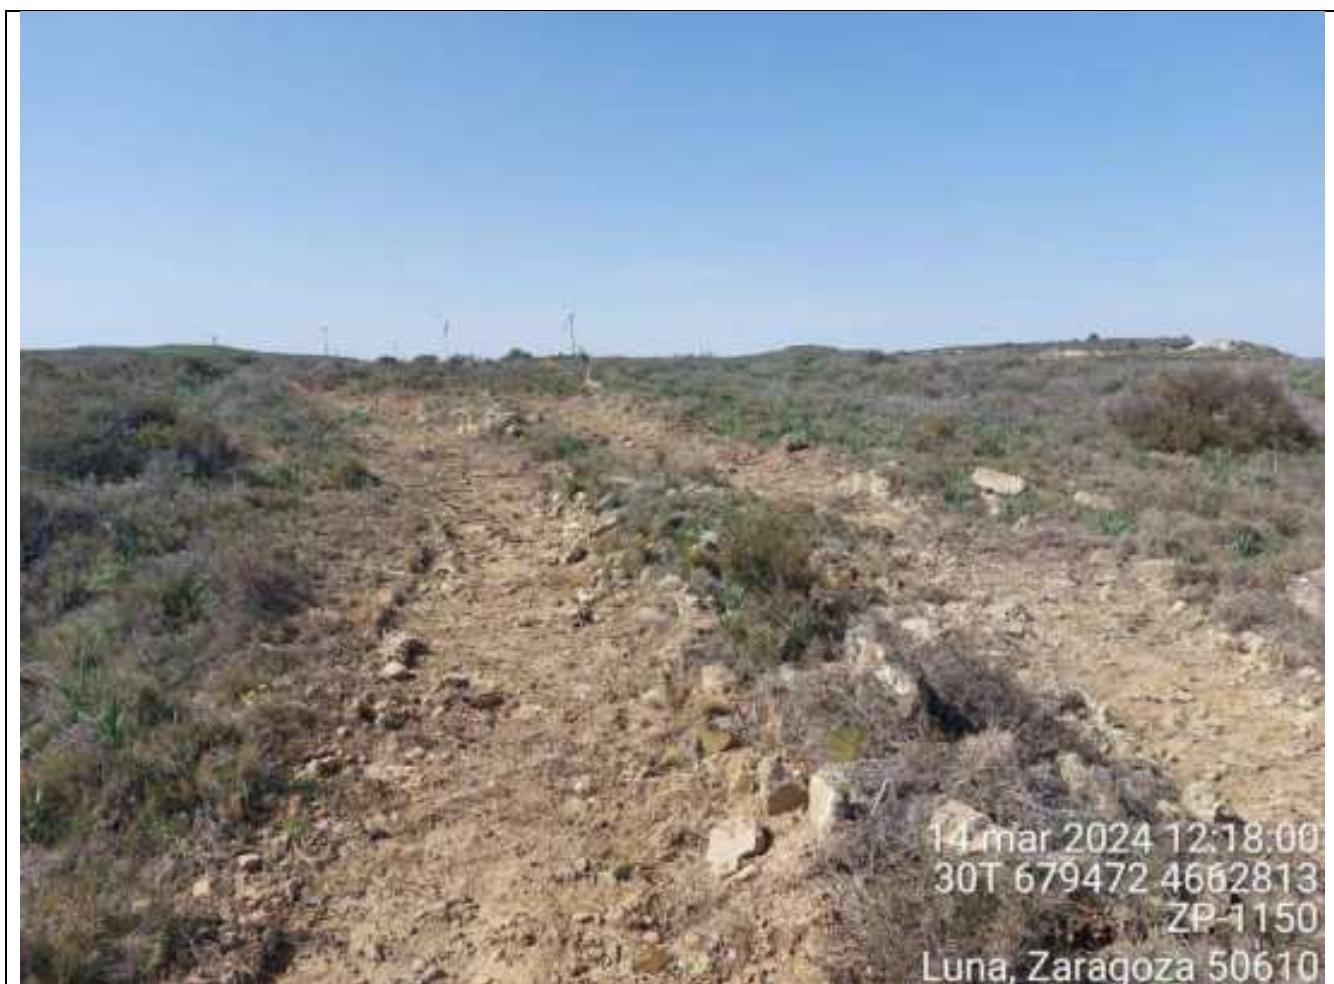
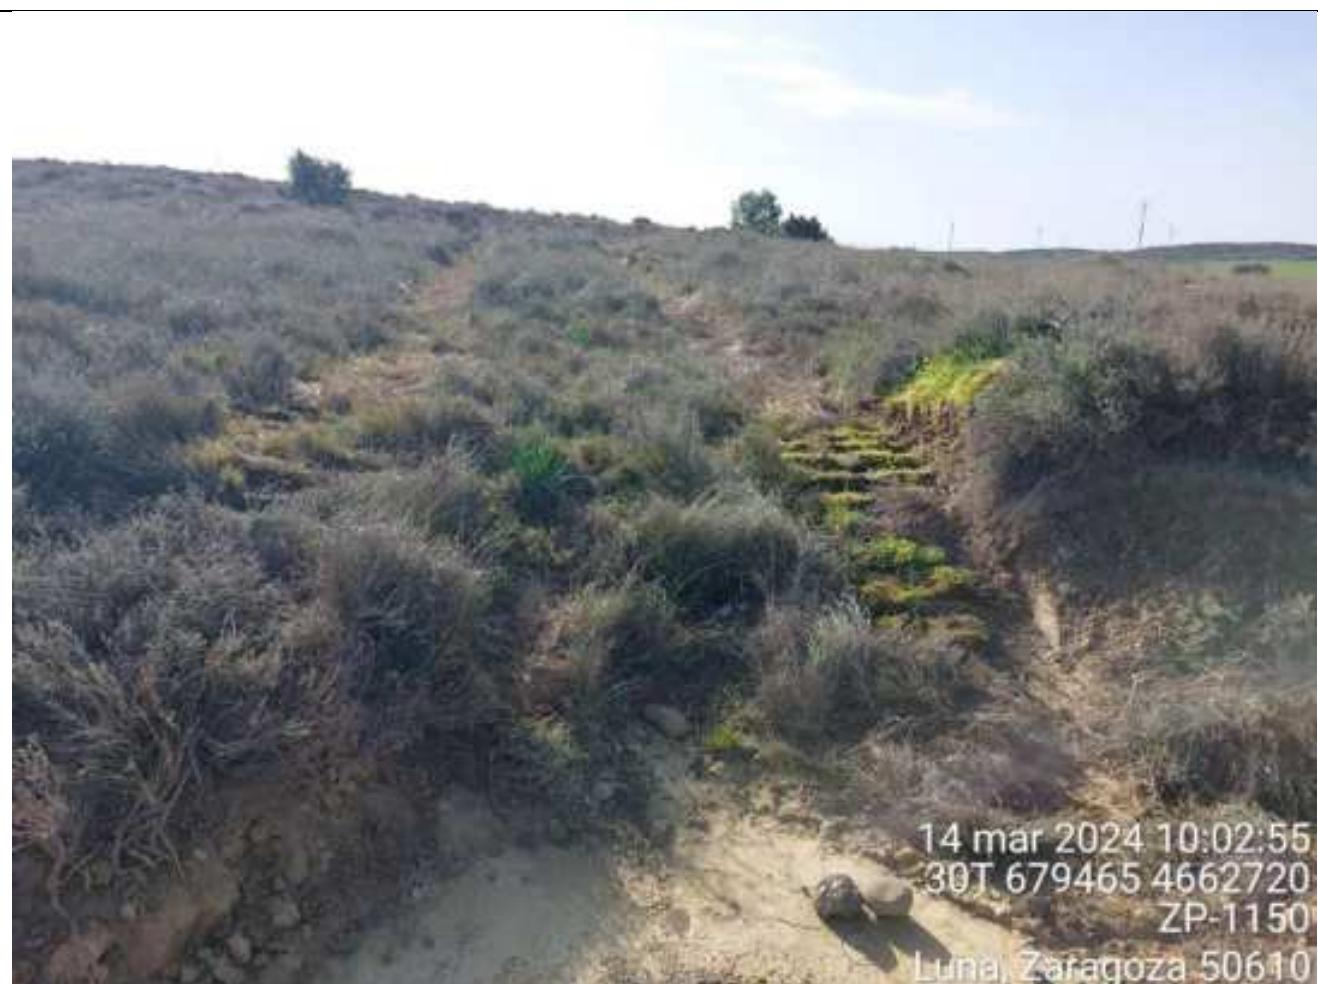
En la visita del 14/03 se abre una NC GRAVE debido al paso de maquinaria pesada (posible bulldozer) por una zona de vegetación natural (monte) fuera de los límites del proyecto, provocando el arranque y el daño sobre la vegetación existente. Es una situación intolerable e inexcusable en una obra de este tipo, y desde el minuto cero se os advirtió que bajo ningún concepto se podría superar los límites de la obra en zonas de vegetación natural. Esperamos que no vuelva a suceder y le expliquéis a quien consideréis las consecuencias de estas acciones.

Esta no conformidad va a quedar abierta hasta el final de la obra y se deberá restaurar toda la superficie afectada, y, posiblemente se deberá compensar alguna zona por el daño causado.
