Parque Eólico "LA PEÑA"

VIGILANCIA AMBIENTAL EN FASE DE EXPLOTACIÓN

NOMBRE DE LA INSTALACIÓN	PARQUE EÓLICO "LA PEÑA"
PROVINCIA UBICACIÓN INSTALACIÓN	ZARAGOZA
NOMBRE DEL TITULAR	EDP RENOVABLES ESPAÑA, S.L.U
CIF DEL TITULAR	B91115196
NOMBRE DE LA EMPRESA VIGILANCIA	CIMA DESARROLLO Y MEDIO AMBIENTE, SLU
INFORME DE FASE DE	EXPLOTACIÓN
PERIODICIDAD DEL INFORME SEGÚN DIA	CUATRIMESTRAL
AÑO DE SEGUIMIENTO	AÑO 5
Nº DE INFORME Y AÑO DE SEGUIMIENTO	INFORME Nº1 DEL AÑO 5
PERIODO QUE RECOGE EL INFORME	AGOSTO 2023 – NOVIEMBRE 2023

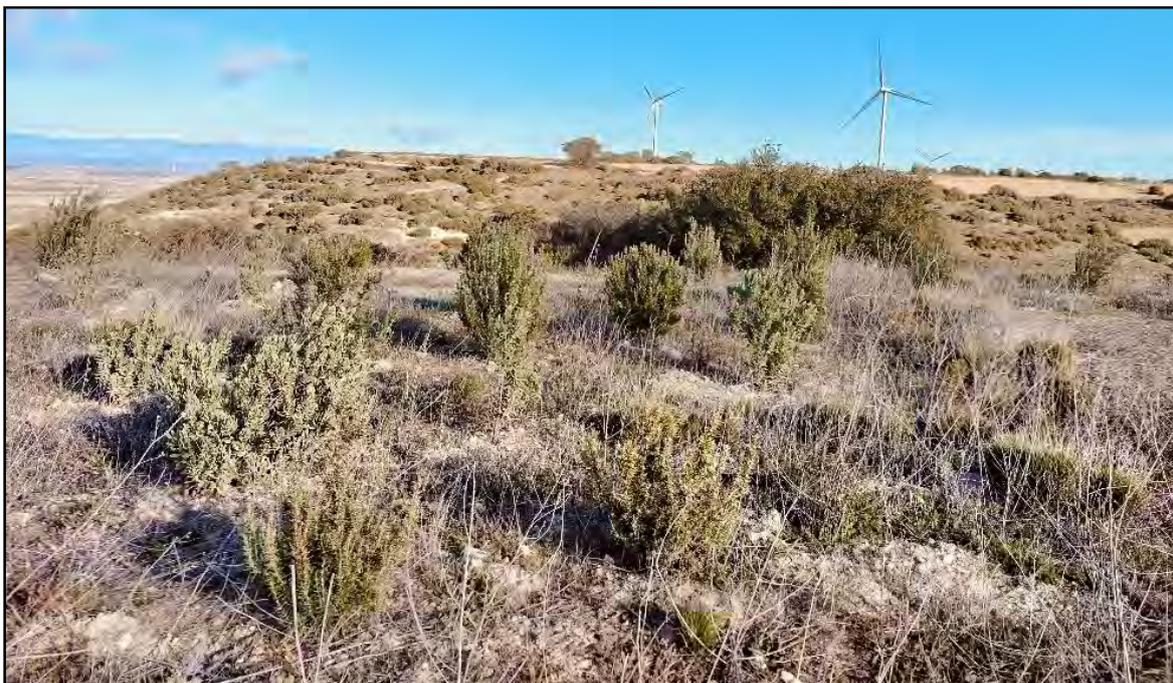
En términos generales, la revegetación realizada en el parque eólico “La Peña” se puede considerar exitosa. Las zanjas y otras áreas donde se plantaron diversas especies arbustivas, como jaras blancas, romeros y pinos, así como las siembras con especies herbáceas, han crecido de forma adecuada (Fotografía 2).

Fotografía 2. Evolución adecuada de la revegetación con especies arbustivas en la turbina LP03

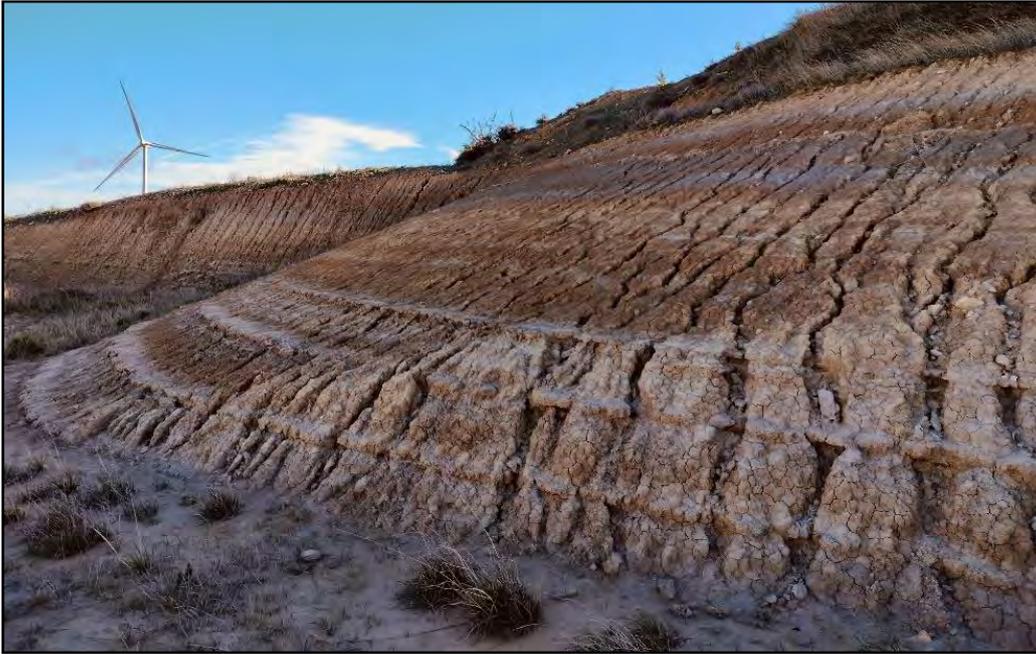
Turbina LP03:

Al suroeste del aerogenerador existe un talud que no ha sido revegetado y que comienza a mostrar pequeñas cárcavas.

Fotografía 3. Regueros fruto de la erosión por escorrentía en el desmonte de la turbina LP03

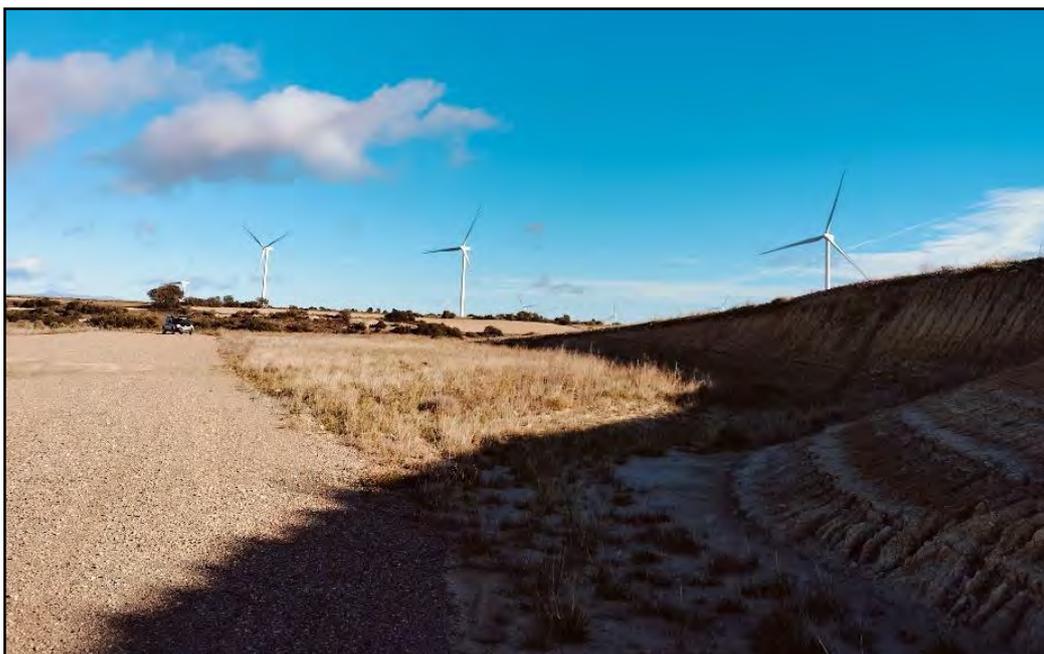
No obstante, a los pies de ese mismo talud, se desarrolla con éxito la hidrosiembra realizada años atrás, reforzada por la recolonización natural (Fotografía 4).

Fotografía 4. Siembra exitosa a los pies del talud de la turbina LP03

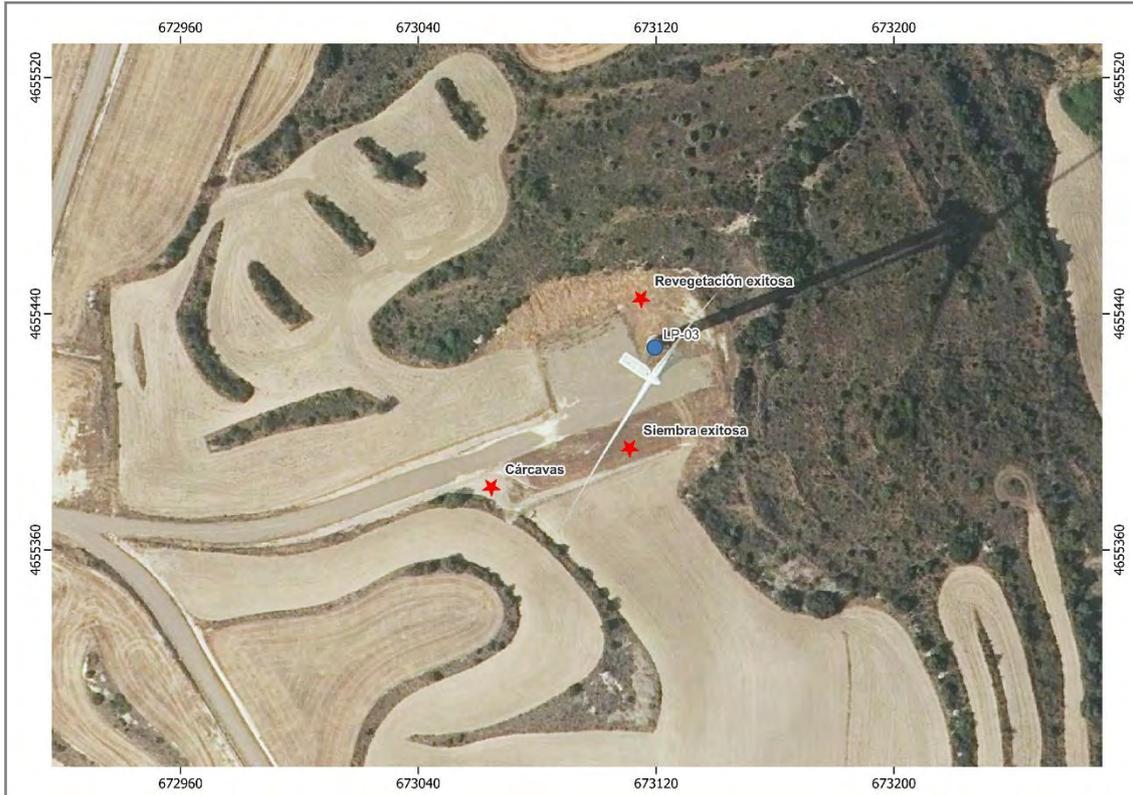
Ilustración 2. Ubicación de las restauración paisajística realizada y de los procesos erosivos junto a la turbina LP03.

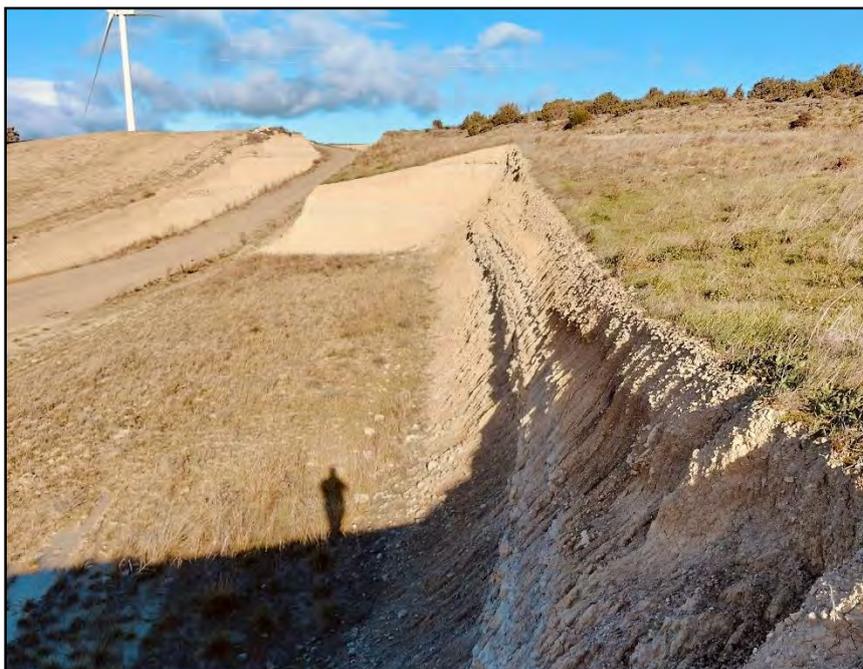
Turbina LP04:

Los taludes ubicados al este y noreste de la turbina (Ilustración 3), no han podido ser revegetados por su elevada pendiente. En consecuencia, y debido a la circulación del agua tras las precipitaciones, están apareciendo pequeñas cárcavas resultado de la erosión (Fotografía 5).

Fotografía 5. Desmonte en la turbina LP04 con regueros y siembra exitosa a sus pies

Por el contrario, la siembra y revegetación llevadas a cabo en este aerogenerador han sido exitosas (Fotografía 5).

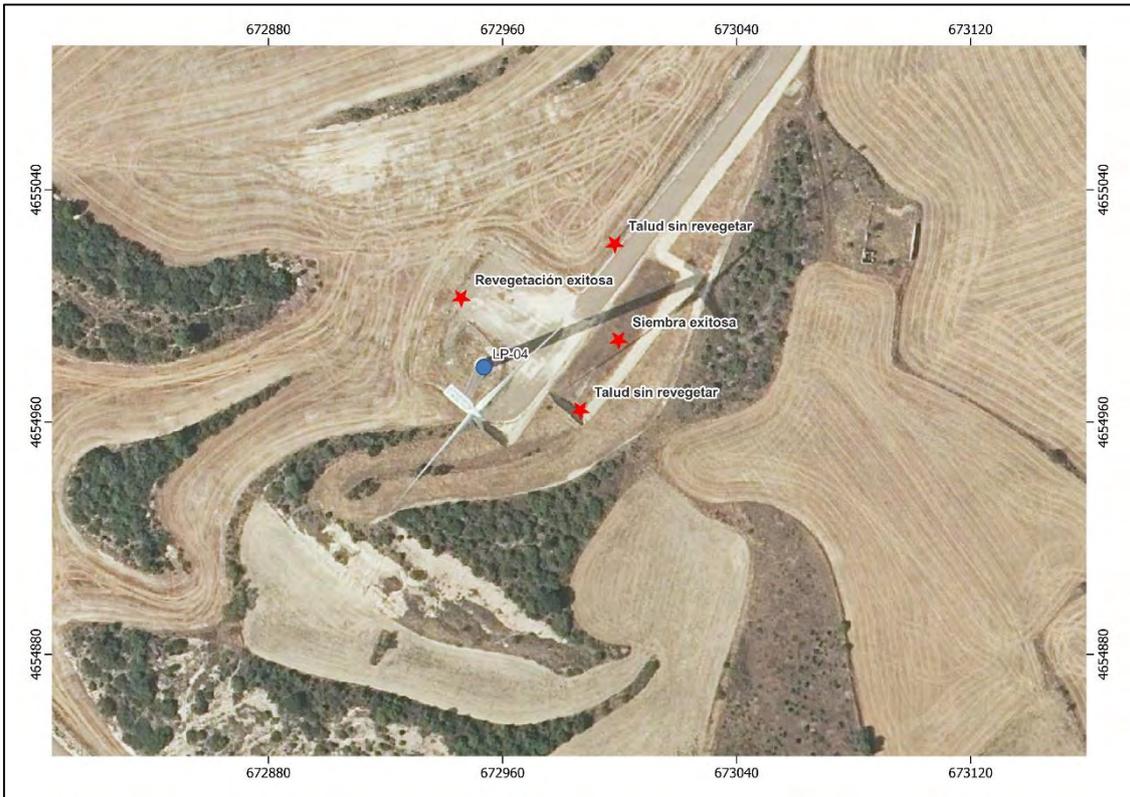
Ilustración 3. Ubicación de la restauración paisajística realizada y de los procesos erosivos junto a la turbina LP04.

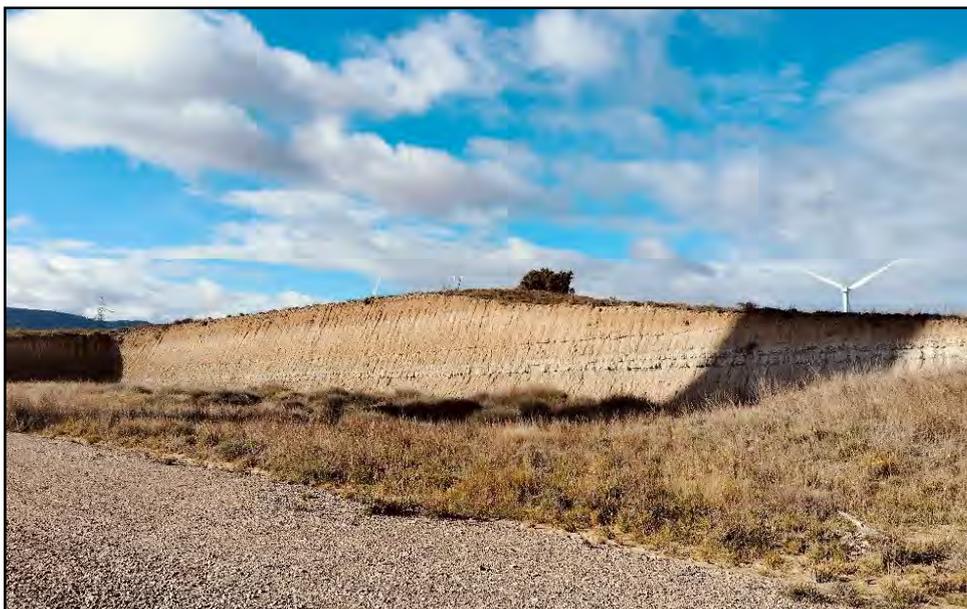
Turbina LP08:

Las siembras y revegetaciones llevadas a cabo prosperan adecuadamente, pero los desmontes realizados y ubicados al noreste de la turbina, no pudieron ser revegetados por su alto grado de verticalidad y escaso sustrato orgánico, apareciendo en él cárcavas como resultado de procesos erosivos por escorrentía (Fotografía 6).

Fotografía 6. Desmonte al noreste de la turbina LP08 con signos de erosión y desarrollo vegetal adecuado en su base

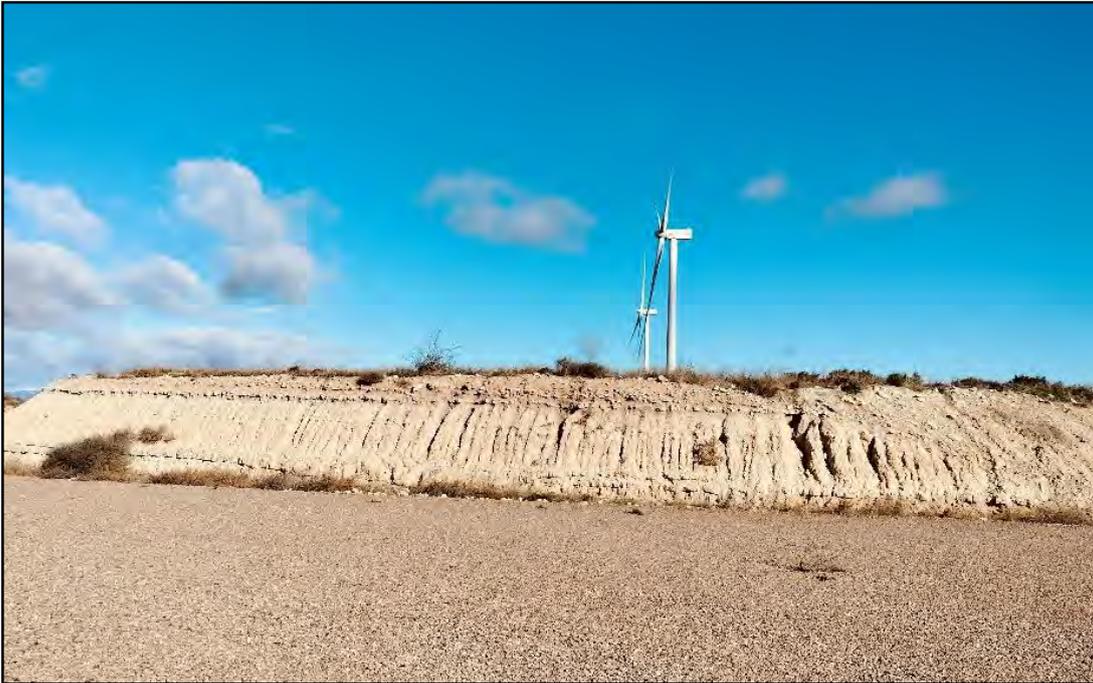
Igualmente, los taludes ubicados al noroeste, junto al vial de acceso, a pesar de no ser muy profundos, presentan también ciertos procesos erosivos (Fotografía 7).

Fotografía 7. *Desmonte con procesos erosivos activos al noroeste de la turbina LP08*

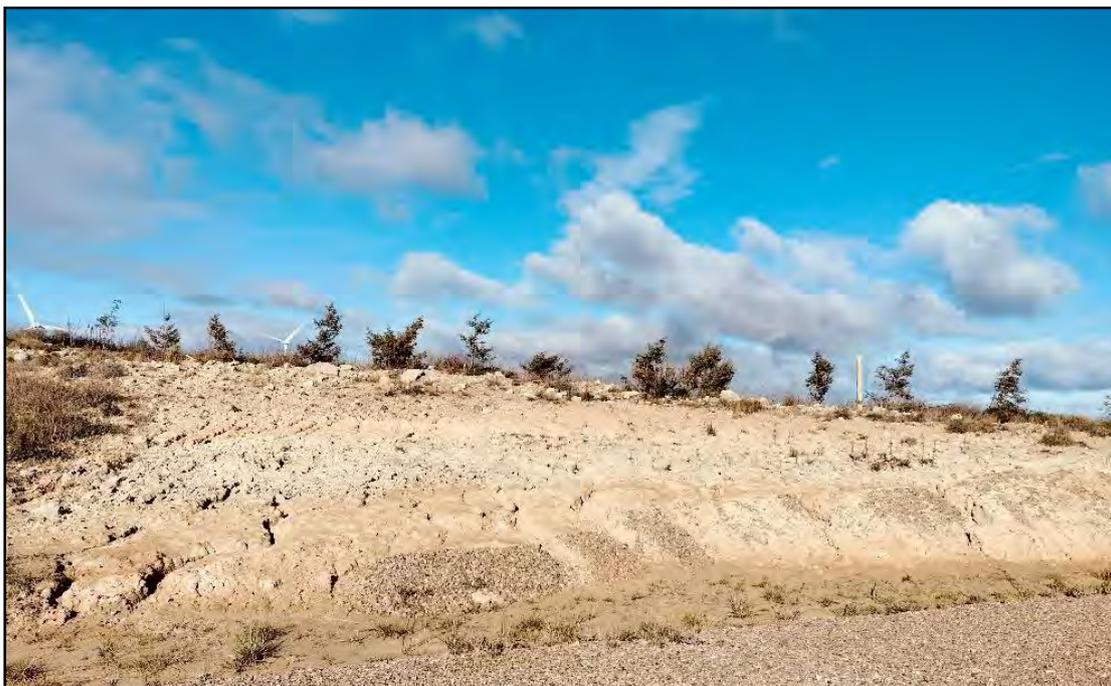
En otro punto próximo, existe una pequeña área colindante con el vial de acceso, que podría ser objeto de plantación, ya que está empezando a presentar signos de transporte de materiales debido a la circulación del agua de lluvia (Fotografía 8)

Fotografía 8. *Pequeña área desprovista de vegetación junto a la turbina LP08*

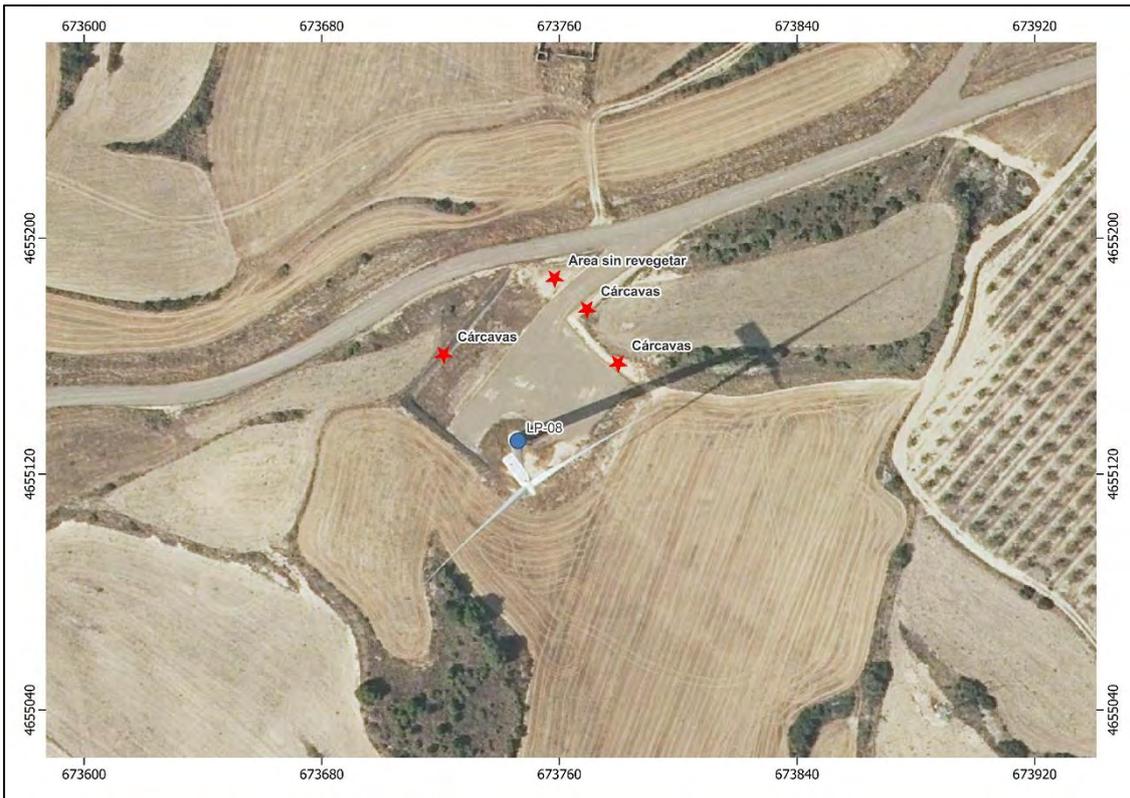
Ilustración 4. Ubicación de los principales procesos erosivos junto a la turbina LP08.

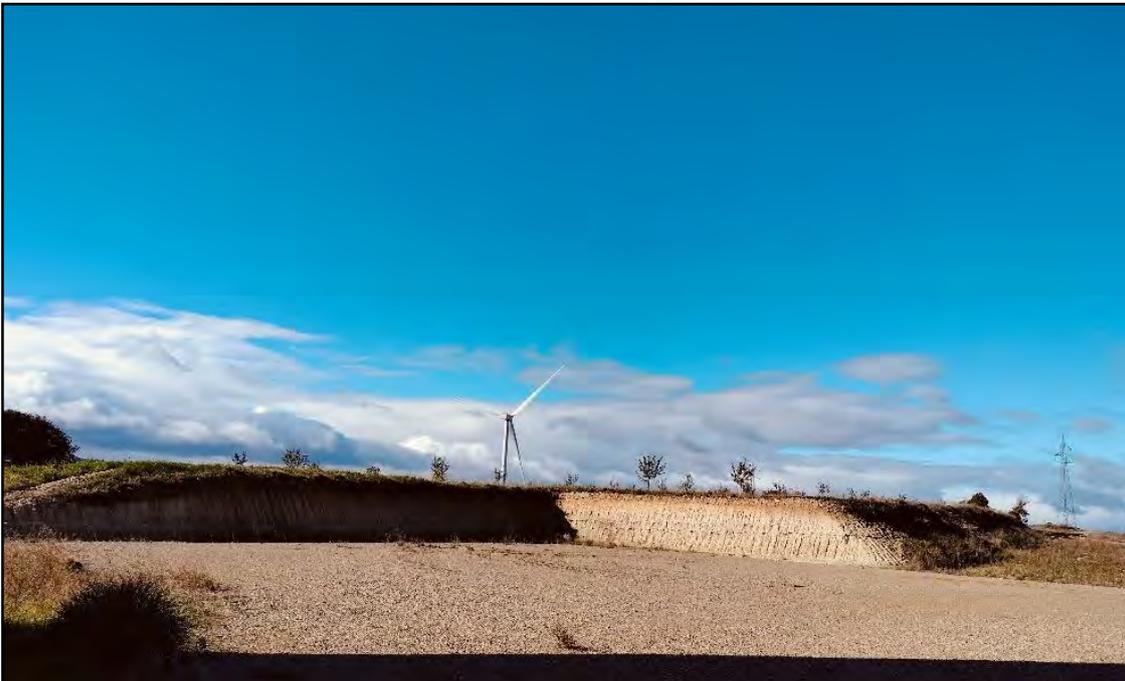
Turbina LP09:

Los taludes ubicados al norte del aerogenerador, presentan un alto grado de verticalidad y no han sido revegetados, por lo que comienzan a sufrir procesos erosivos ().

Fotografía 9. Desmontes con procesos erosivos en la turbina LP09

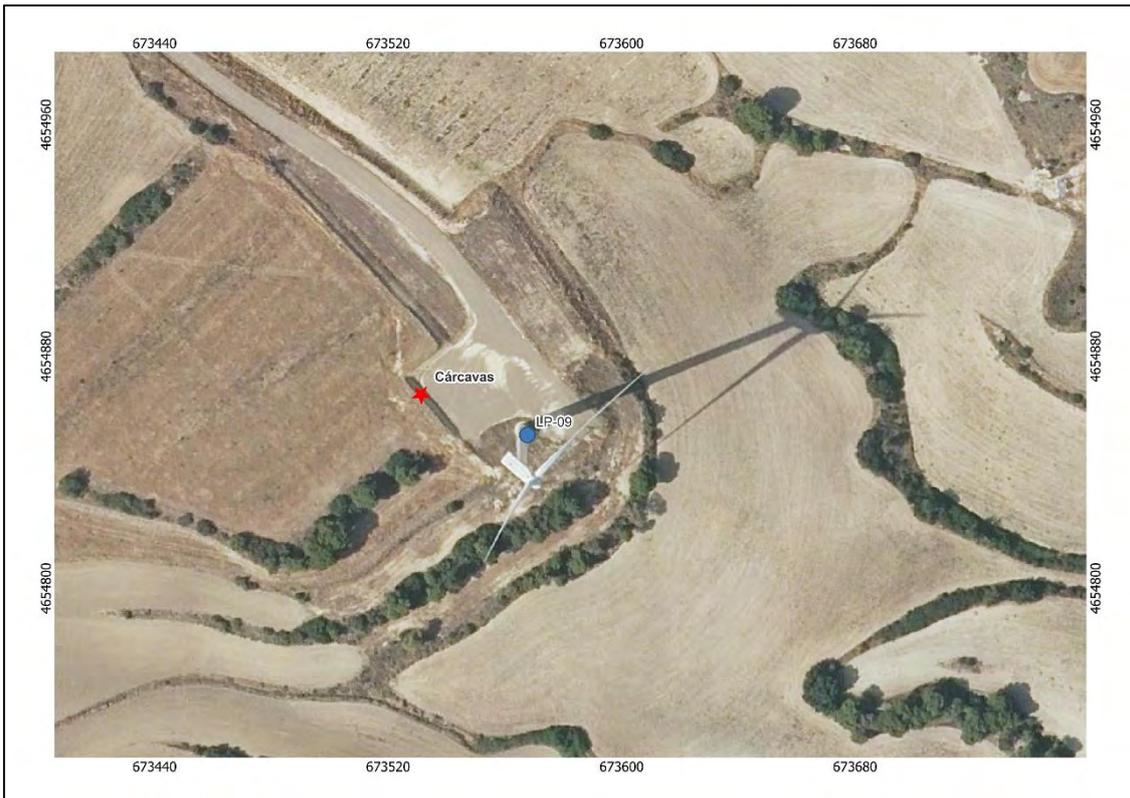
Ilustración 5. Localización del desmonte sin vegetación y con riesgo de erosión junto a la turbina LP09.

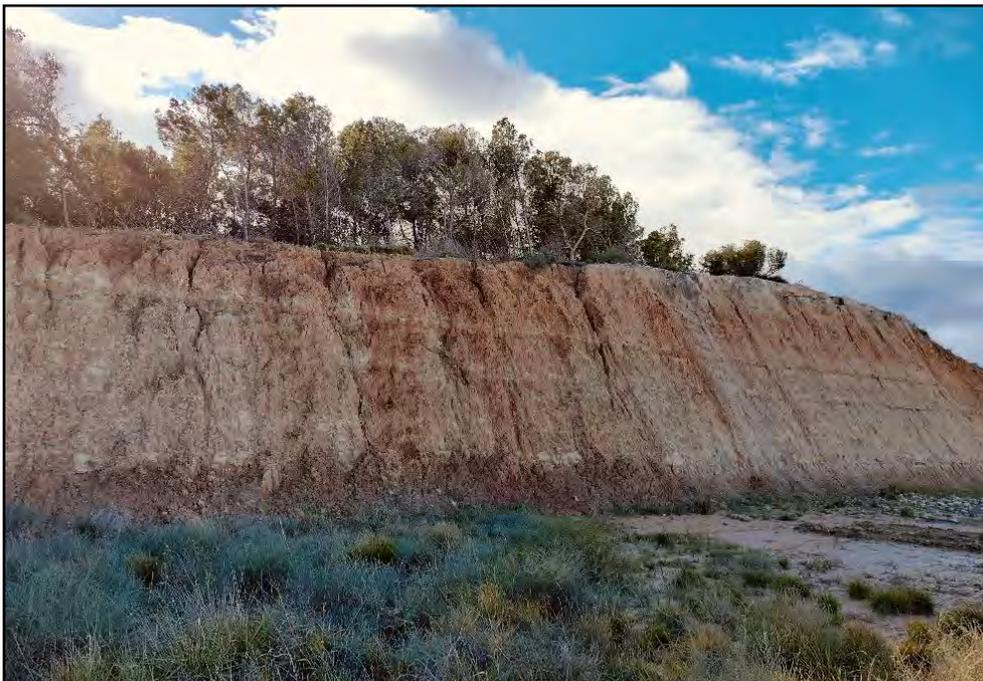
Turbina LP10:

Los taludes ubicados al sur de la turbina presentan un alto grado de verticalidad y no han sido revegetados. Tras periodos de lluvia, el agua se precipita por la pendiente, alcanzando gran velocidad y arrastrando sedimentos, por lo que comienzan a evidenciarse importantes procesos erosivos (Fotografía 10).

Fotografía 10. Desmonte con procesos erosivos activos en la turbina LP10

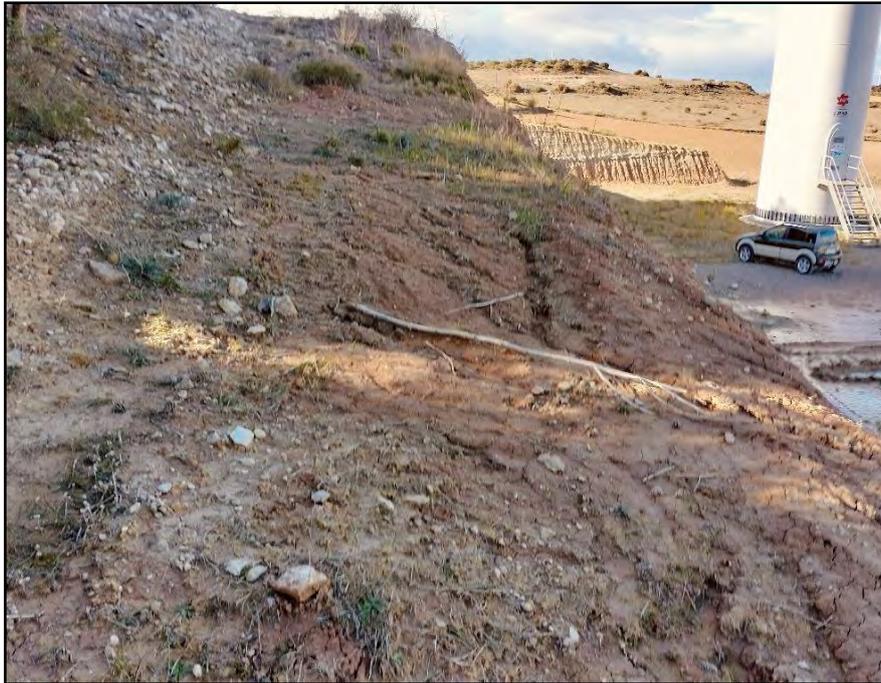
Del mismo modo, al sureste de la turbina, concretamente en la parte superior del desmonte efectuado, no es posible retener el agua de lluvia y también ocasiona regueros por erosión (Fotografía 11).

Fotografía 11. Pequeña superficie sin vegetación en la parte superior del desmonte junto a la turbina LP10

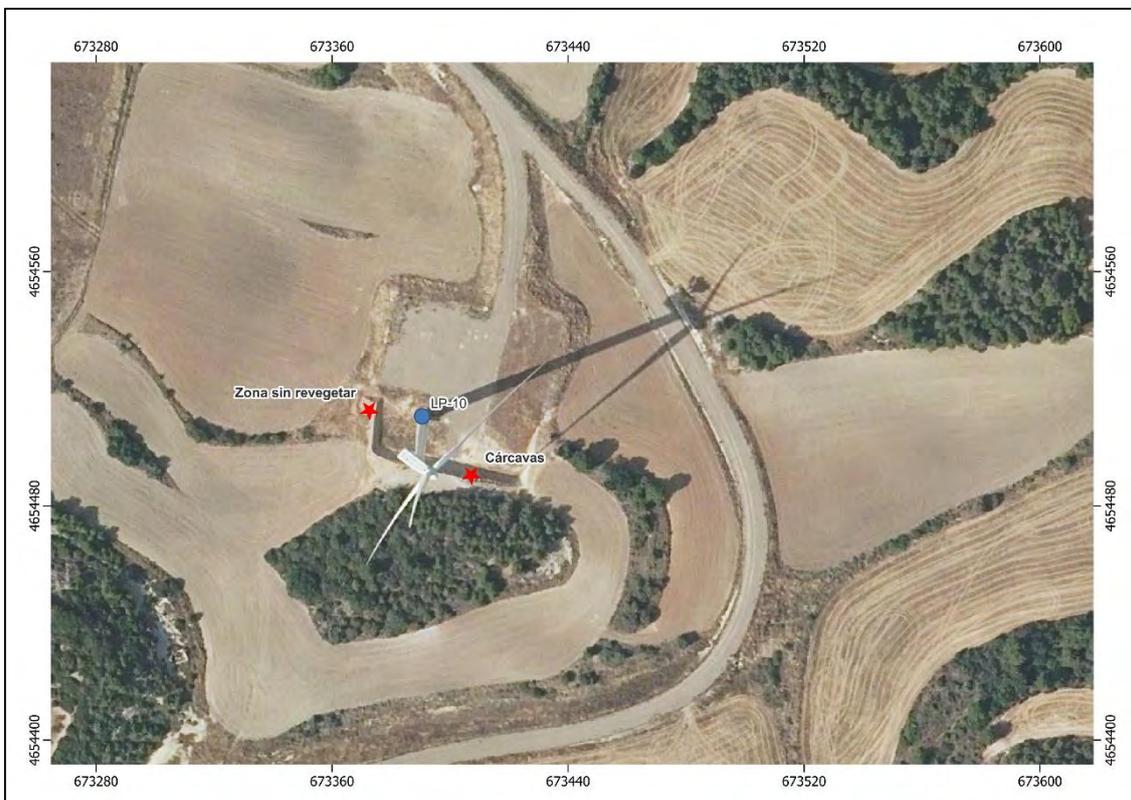
Ilustración 6. Localización de las zonas con riesgo de erosión junto a la turbina LP10.
