INFORME MENSUAL de VIGILANCIA AMBIENTAL

PARQUE EÓLICO “LAS MAREAS I”

Fecha de informe: 08/03/2025

Nombre de la instalación:	PE “LAS MAREAS I” de 50 MW
Provincia/s ubicación de la instalación:	Zaragoza
Nombre del titular:	Green Capital Development 68, SLU
CIF del titular:	B01584168
Nombre de la empresa de vigilancia	GEPRECON S.L.
Tipo de EIA:	Ordinaria
Informe de FASE de:	CONSTRUCCIÓN
Periodicidad del informe según DIA:	MENSUAL
Año de seguimiento nº:	AÑO 1
Nº de informe y año de seguimiento	INFORME nº10 del AÑO 1
Período que recoge el informe	FEBRERO 2025

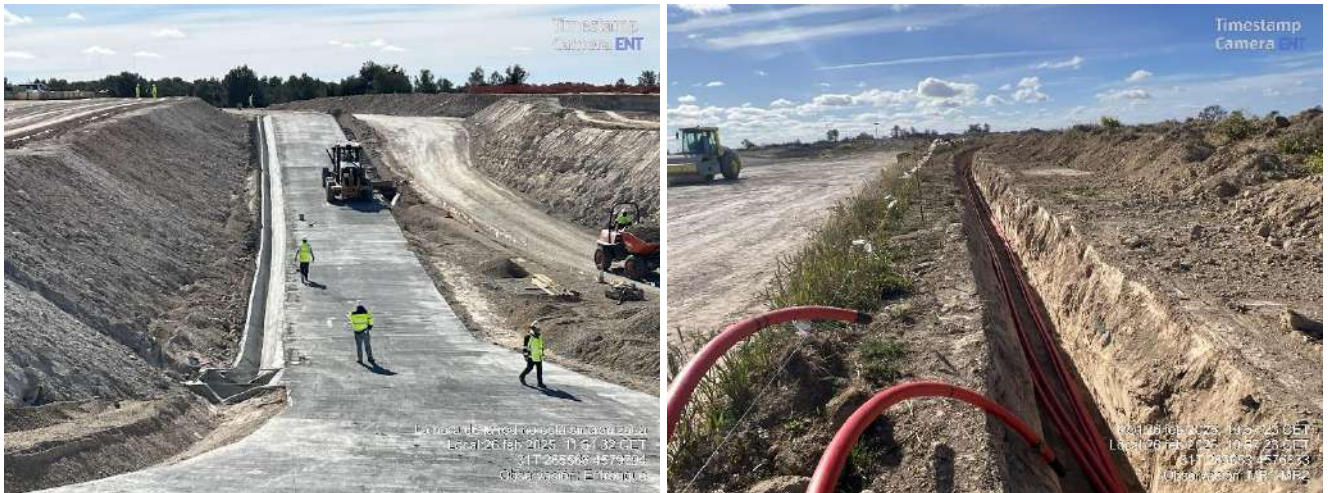
Imagen 1. Estado de obras en entronque con N-211 y zanjas de media tensión en MR1-2.

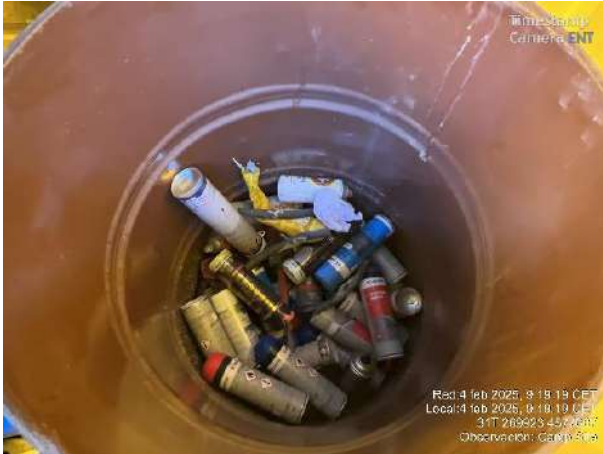
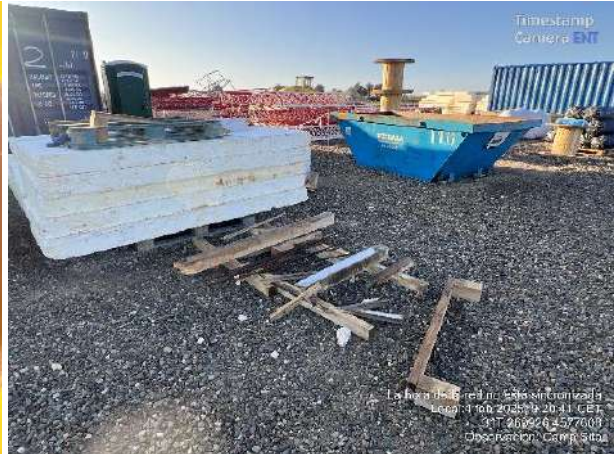
Estado bidón de 'Aerosoles contaminados' tras retirada de residuos mal clasificados.
 Zona de almacenaje de material.

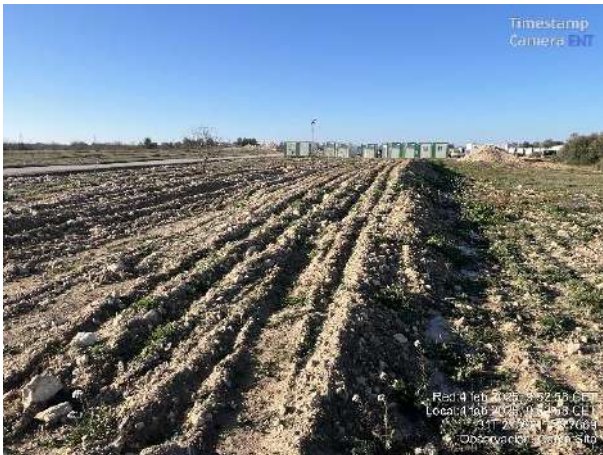
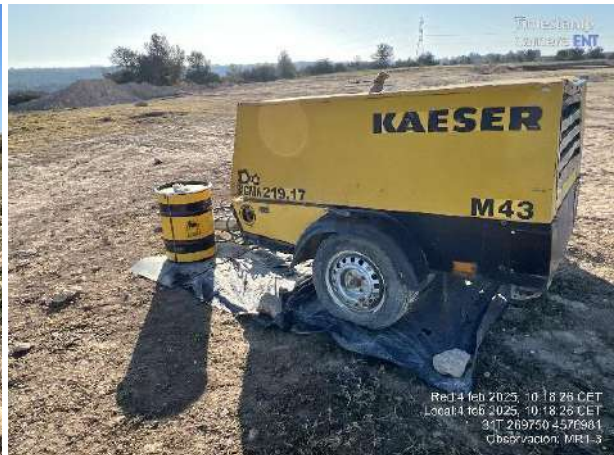
Acopio de T.V. frente a Camp Site. Corregido estado de superficie impermeabilizada.

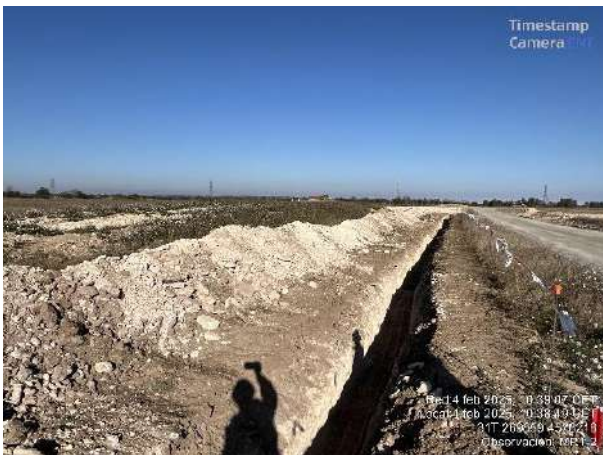
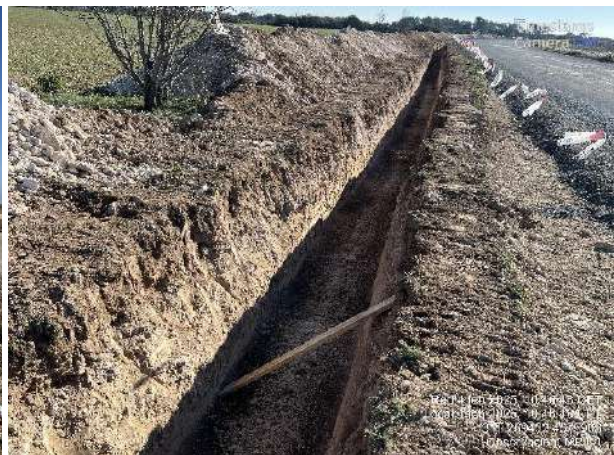
Revisión trazado de zanja sin elementos anti-atrapamiento de fauna. Limpieza y trazado de zanja en MR1-1.

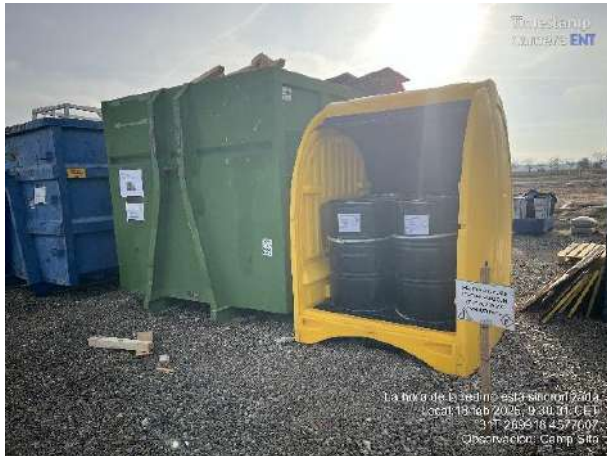
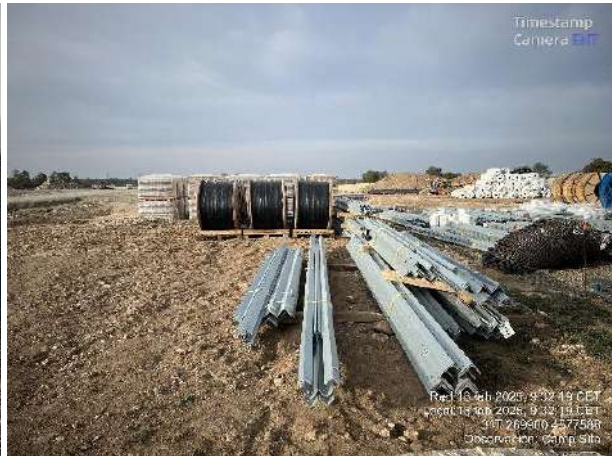
Acceso a Punto Limpio. Reorganización de materiales auxiliares.

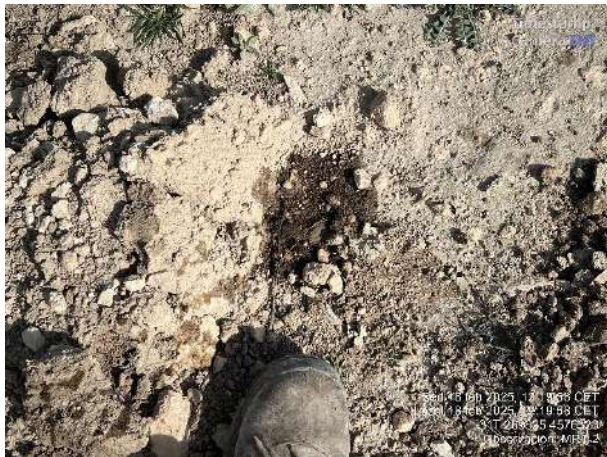
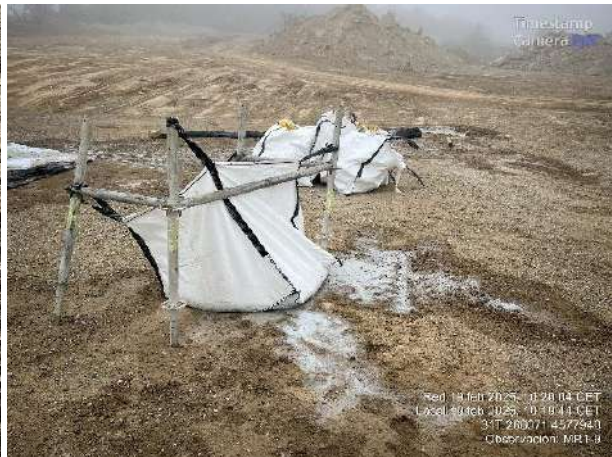
Se han detectado algunos vertidos de grasa o lubricante en obra durante este mes de febrero. Estos vertidos están asociados al mantenimiento de vehículos y maquinaria y al incorrecto almacenaje de martillo neumático. Se ha procedido a la aplicación de medidas correctoras y a la retirada de las tierras afectadas.

Pequeño derrame de aceite lubricante. Fugas en 'balsa' para grout en MR1-9.

INCIDENCIA / OBSERVACIÓN DETECTADA	ACCIONES
	Medidas propuestas / subsanación
Derrame de aceite y grasa lubricante en plataforma junto a punto de almacenaje y zona de mantenimiento de maquinaria (MR1-3)	Se requiere limpieza y retirada de tierras contaminadas a punto limpio.
Derrame por filtración en balsa de lavado de cubas de entronque y 'balsa móvil' (saca) utilizada para la aplicación del ground.	Se requiere limpieza y retirada de tierras a balsa o punto limpio.
Incorrecta separación de residuos peligrosos en punto limpio.	Separar correctamente los residuos en sus correspondientes bidones.

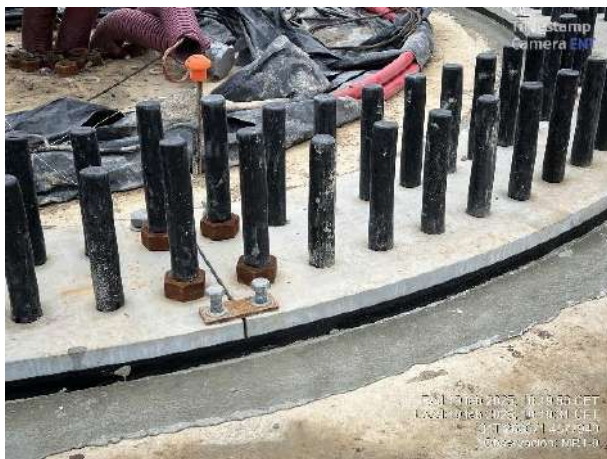
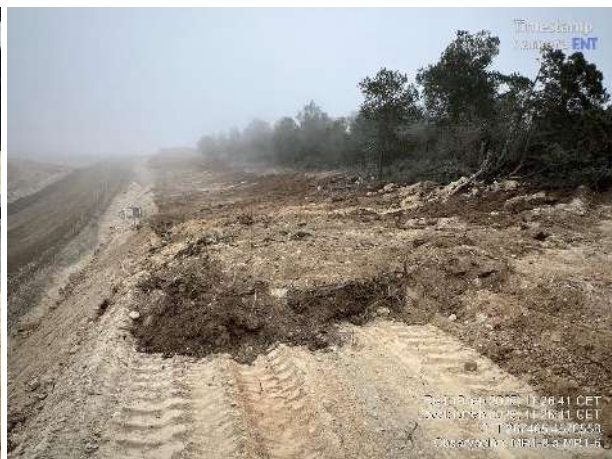
Del mismo modo, el sellado de la junta metálica (brida) en la base de los aerogeneradores ha provocado pequeños derrames de fase líquida de hormigón, y se ha procedido a la aplicación de medidas correctoras y a la retirada de las tierras afectadas.

Sellado de bridas. Zanja correctamente tapada en acceso a MR1-6.

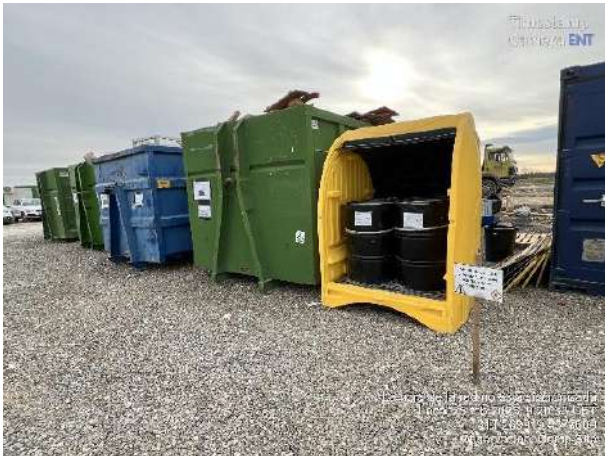
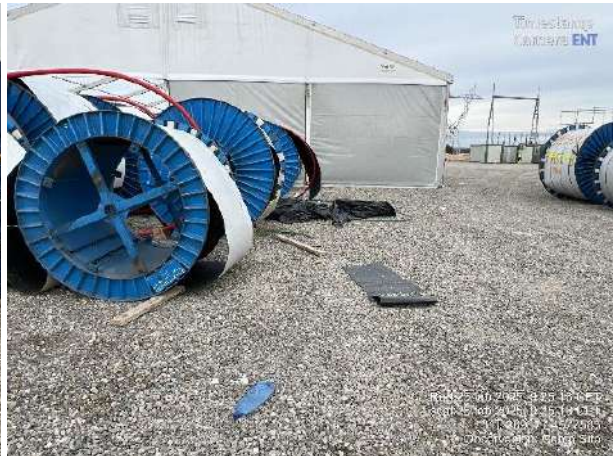
La instalación de casetas de oficinas y auxiliares del tecnólogo encargado del montaje de los aerogeneradores en la campa principal, *camp site*, ha obligado a la reorganización de bobinas y otros materiales de auxiliares de obra para aumentar el espacio disponible necesario. Esto ha generado, de forma puntual, algunas situaciones de desorden y acumulación de residuos, que la contrata ha ido solventando correctamente.

Acceso a Punto Limpio. Basuras dispersas por la campa.

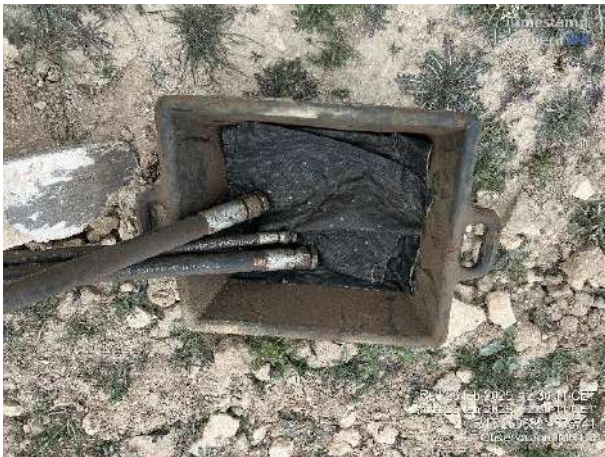
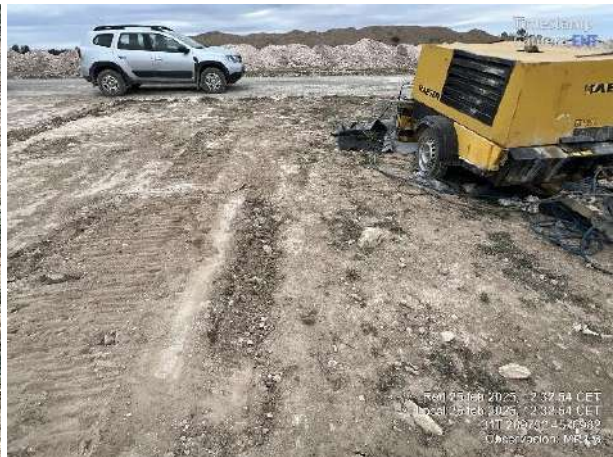
Se han detectado pequeños derrames de productos químicos en obra durante este mes de febrero. Estos derrames están asociados al estacionamiento de maquinaria o herramientas (martillo neumático). Los residuos generados han sido gestionados procediéndose a la retirada posterior de la tierra afectada y depositados en el punto limpio.

Bandeja de martillo neumático. Derrames en zona de mantenimiento en MR1-3 corregidos.

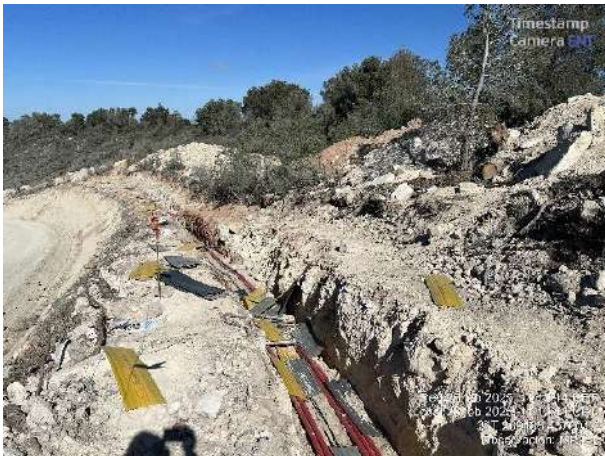
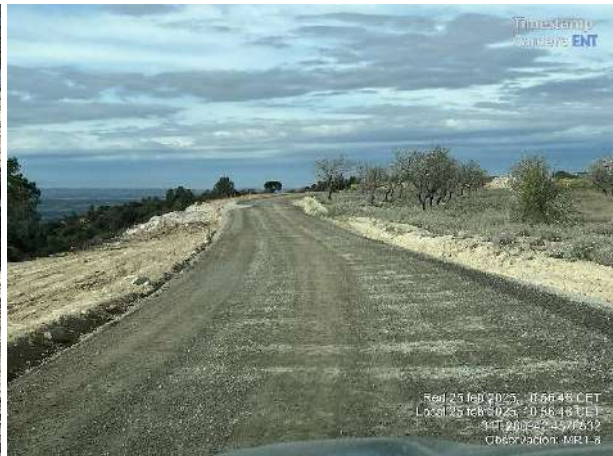
Durante el mes de febrero, el contratista sigue realizando riegos en la obra, incrementando frecuencia a solicitud de la Dirección Facultativa. Debido a la presencia de maquinaria en vial principal entre los aerogeneradores MR1-6 y MR1-1, trabajando en el tendido de cableado, no se han podido realizar riegos en este tramo; por lo que se han detectado algunas situaciones de emisión de polvo a la atmósfera con el paso de camiones. En el momento en que se ha reestablecido la circulación, se han retomado los riegos, revistiéndose esta situación.

Tendido de cableado. Riegos en viales.
