INFORME MENSUAL de VIGILANCIA AMBIENTAL

PARQUE EÓLICO “LAS MAREAS I”

Fecha de informe: 07/04/2025

Nombre de la instalación:	PE “LAS MAREAS I” de 50 MW
Provincia/s ubicación de la instalación:	Zaragoza
Nombre del titular:	Green Capital Development 68, SLU
CIF del titular:	B01584168
Nombre de la empresa de vigilancia	GEPRECON S.L.
Tipo de EIA:	Ordinaria
Informe de FASE de:	CONSTRUCCIÓN
Periodicidad del informe según DIA:	MENSUAL
Año de seguimiento nº:	AÑO 1
Nº de informe y año de seguimiento	INFORME nº11 del AÑO 1
Período que recoge el informe	MARZO 2025

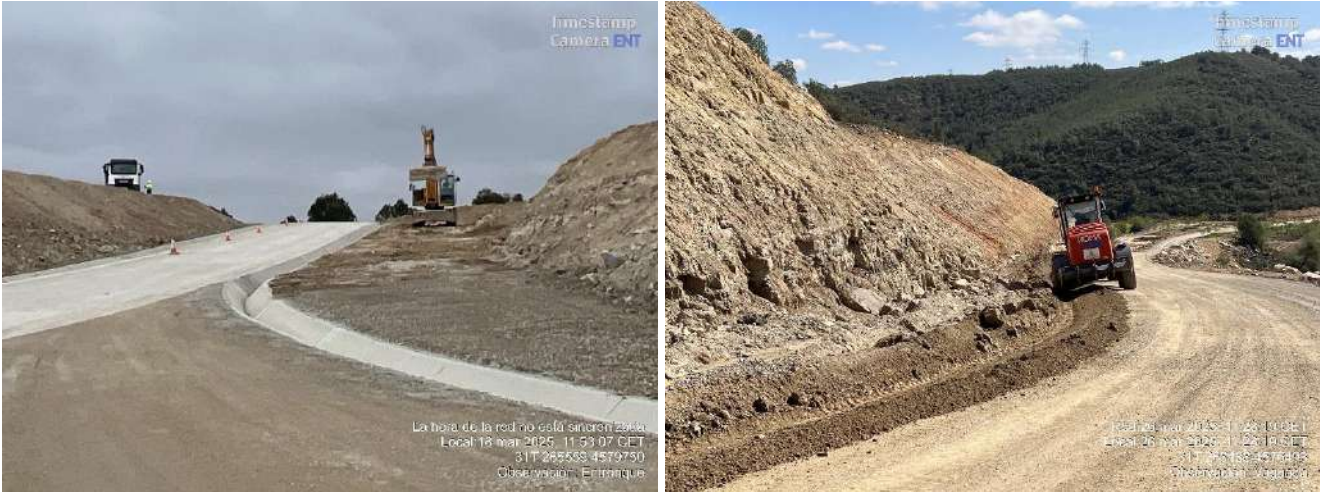
Imagen 1. Finalización de trabajos en entronque con N-211 y perfilado de cunetas.

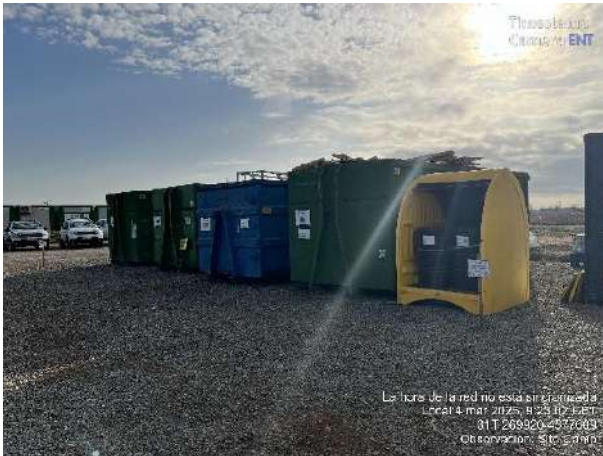
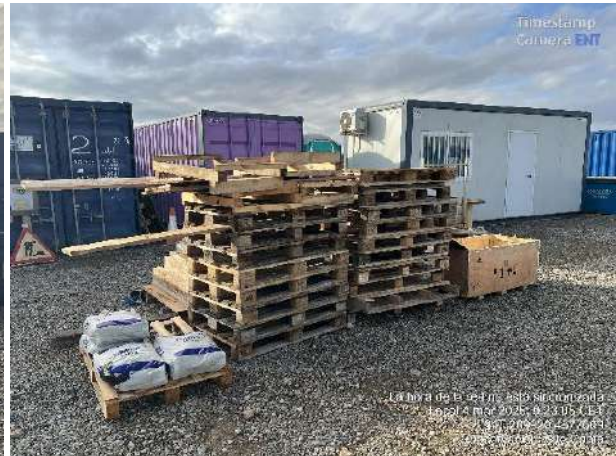
Visita nº39: 05/03/2025

Acceso a Punto Limpio. Mejoras en orden y limpieza.

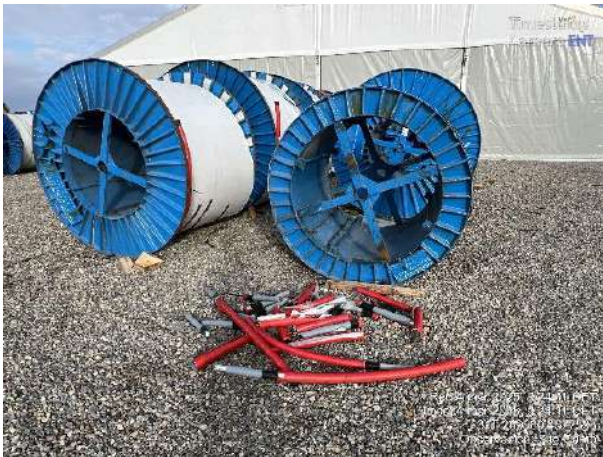
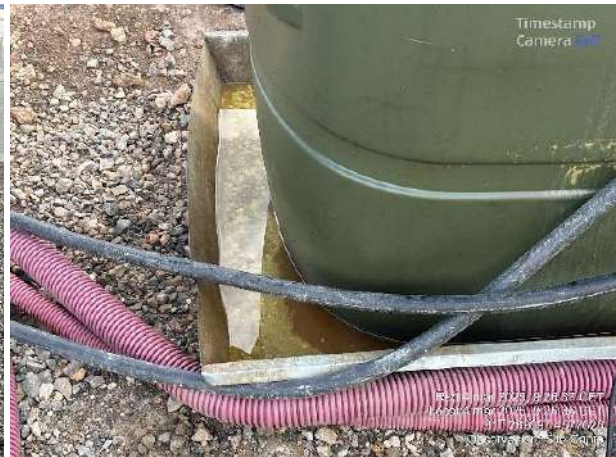
Residuos de material eléctrico. Estado bandeja antiderrame en depósito de combustible.

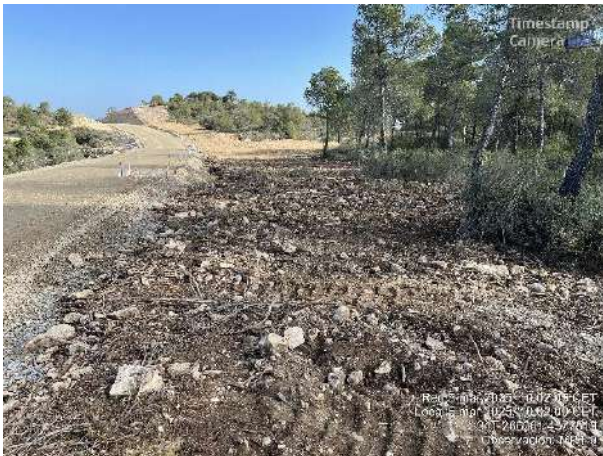
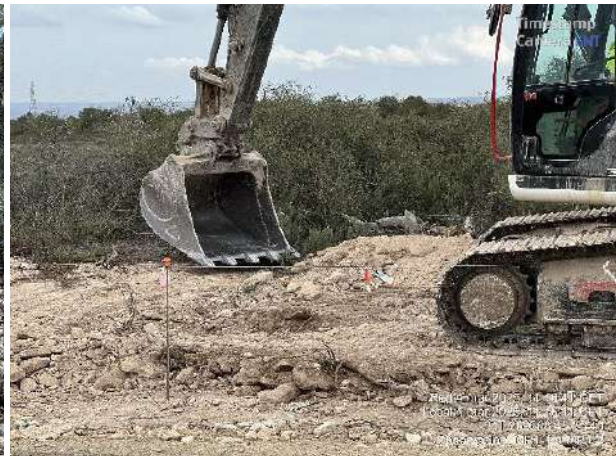
Zanja cubierta entre MR1-9 y MR1-8. Maquinista realiza relleno con cuidado y selección de material adecuado.

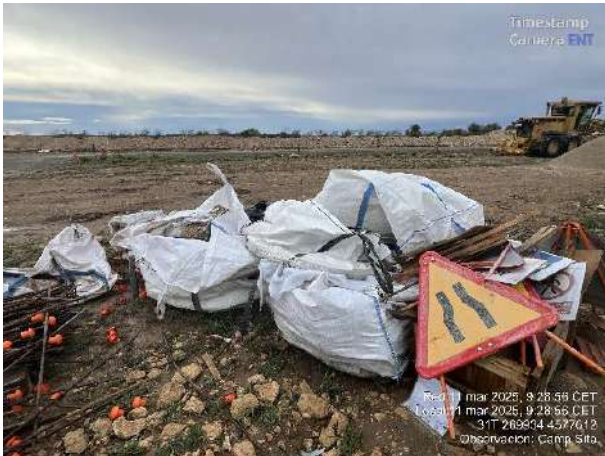
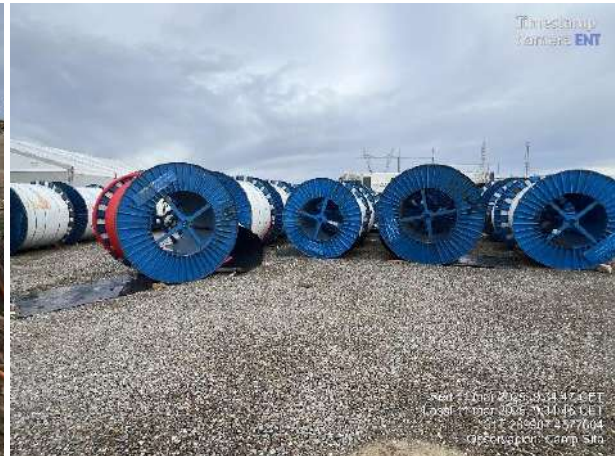
Visita nº40: 11/03/2025

Durante el mes de marzo se ha incrementado la generación de residuos, especialmente los ligados a la aplicación de grout para el sellado de las bridas en la base de los aerogeneradores. El contratista ha solicitado un nuevo NIMA para gestionar estos residuos como RCD (residuos de la construcción y demolición) y se está a la espera de que la administración resuelva la solicitud y el gestor envíe los contenedores precisos para su retirada.

Residuos de aplicación de grout fuera de campa, a la espera de retirada. Limpieza de residuos y material eléctrico.

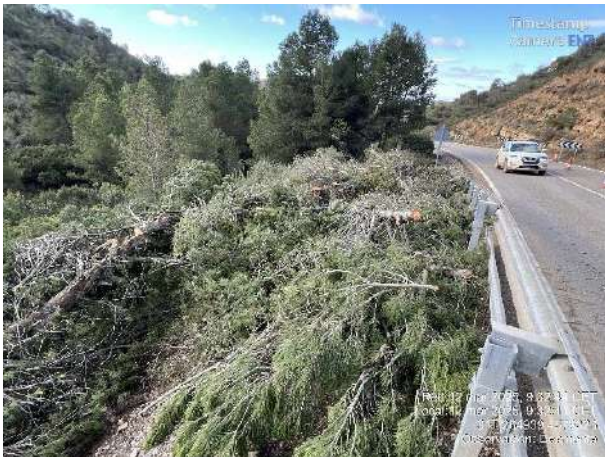
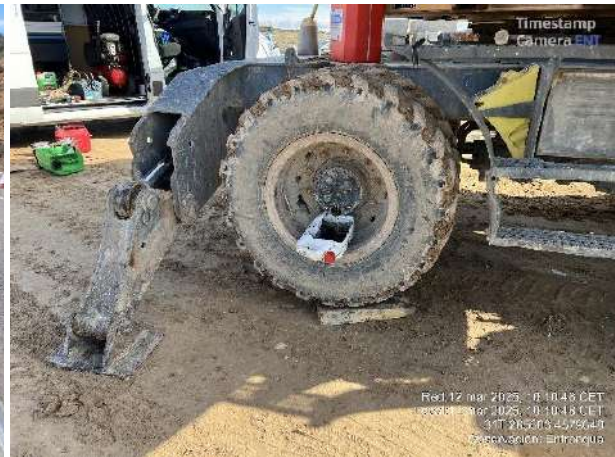
Se ha detectado al menos una situación de derrame de aceite en obra durante este mes de marzo. Este vertido está asociado al mantenimiento realizado en una excavadora por parte de un mecánico externo a la subcontrata. Se informó de que se le facilitó plástico impermeable para evitar derrames, pero no hizo uso del mismo. En el momento de la detección la subcontrata procedió a la aplicación de medidas correctoras y a la retirada de las tierras afectadas.

Restos de talas próximos a desmonte. Mantenimientos mecánicos sin protección del suelo.

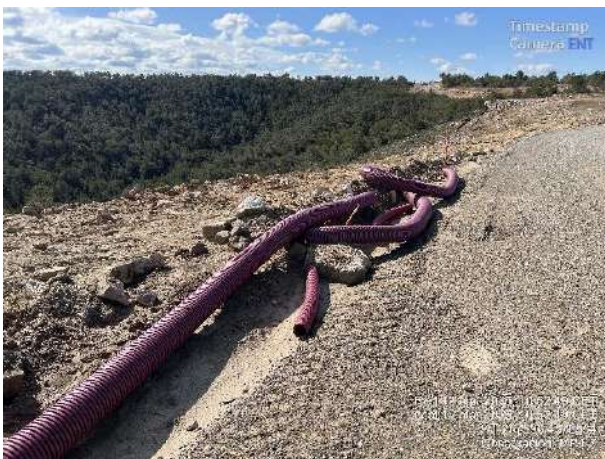
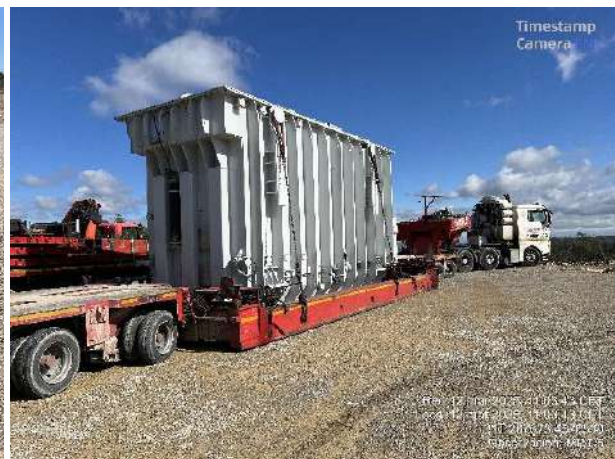
Tuberías pendientes de retirada en MR1-7. Transformador a la espera de traslado a SET.

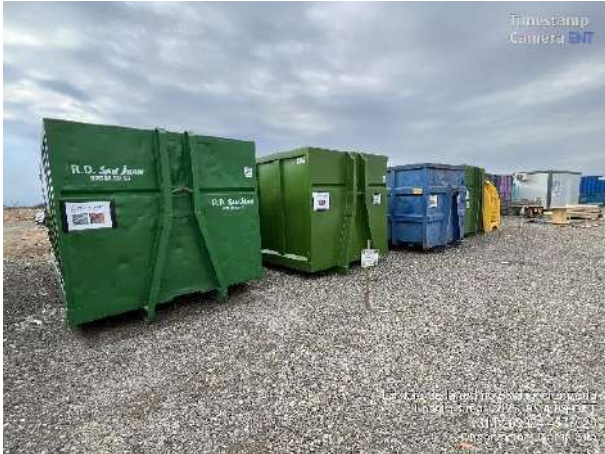
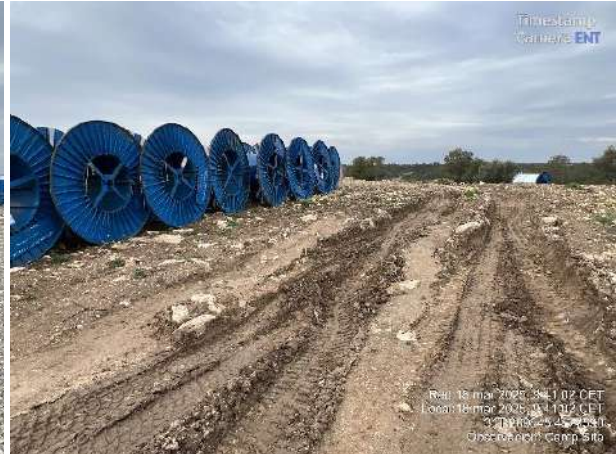
Visita nº41: 18/03/2025

Acceso a Punto Limpio despejado. Acopio de bobinas vacías fuera de camp principal.

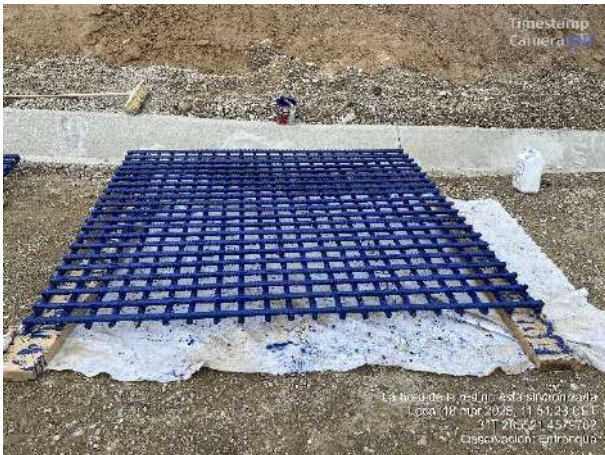
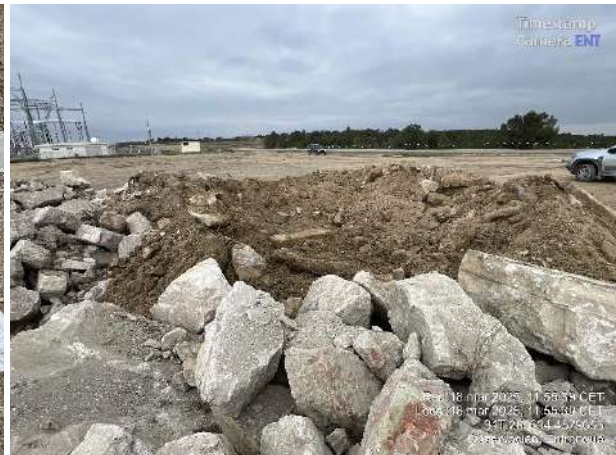
Aplicación de medidas preventivas durante trabajos de pintura. Balsa de lavado desmantelada y trasladados sus residuos.

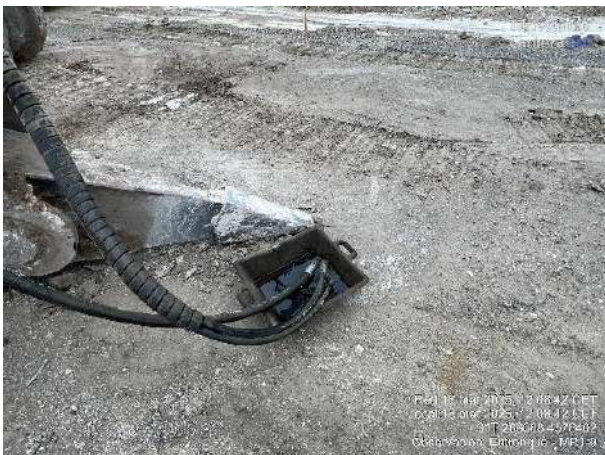
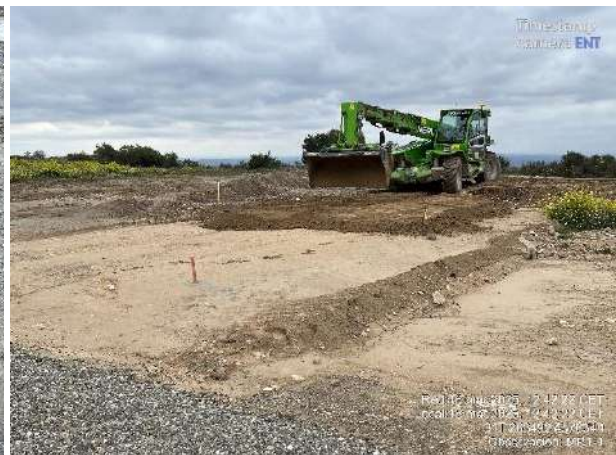
Manguitos de martillo hidráulico sobre bandeja. Modificación de fingers en MR1-1.

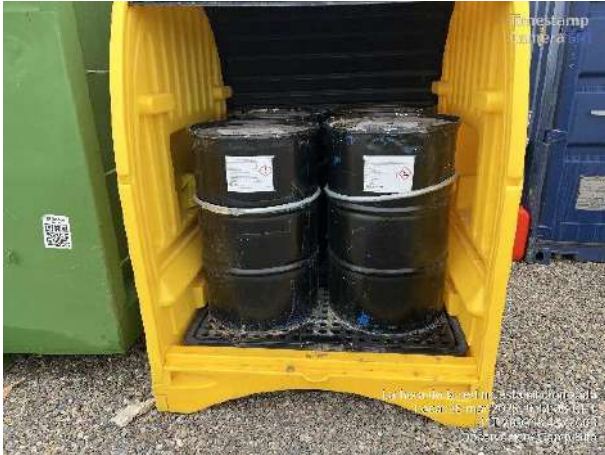
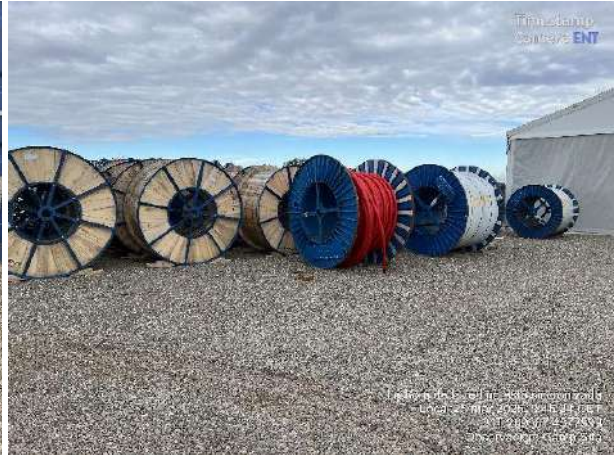
Visita nº42: 25/03/2025

P.L. de Residuos Peligrosos revisado. Mejoras en limpieza en zona de bobinas.

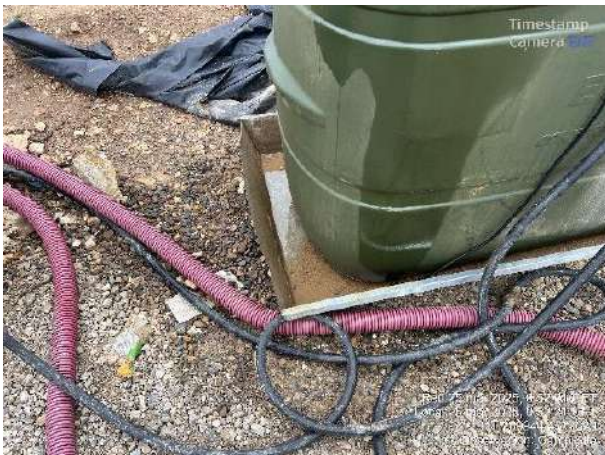
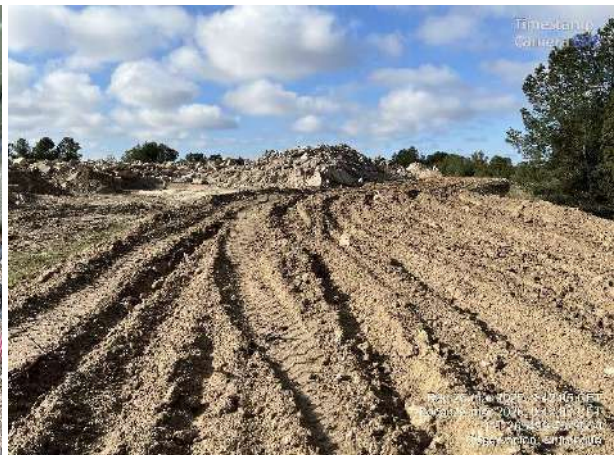
Estado bandeja antiderrame en depósito de combustible. Acopio rebajado en entronque.

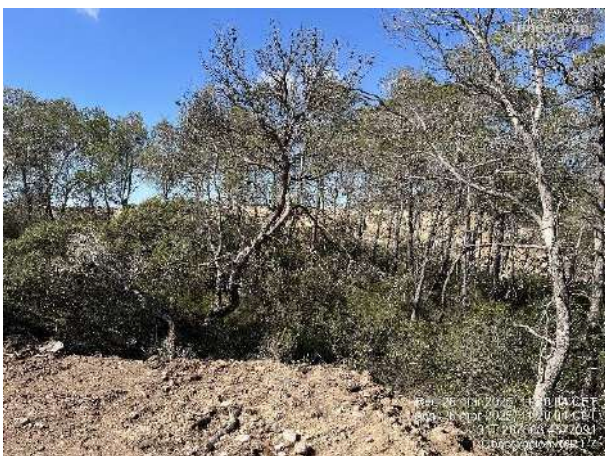
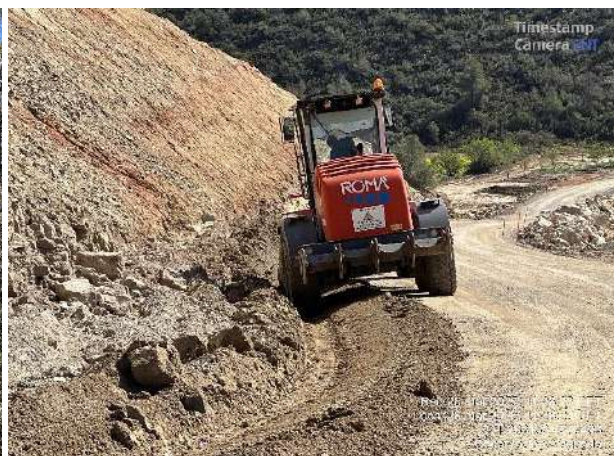
Vegetación afectada por ampliación de acceso a FGR proyectado en MR1-7. Retoques en cunetas, vaguada.
