INFORME MENSUAL de VIGILANCIA AMBIENTAL

PARQUE EÓLICO “LAS MAREAS I”

Fecha de informe: 28/05/2025

Nombre de la instalación:	PE “LAS MAREAS I” de 50 MW
Provincia/s ubicación de la instalación:	Zaragoza
Nombre del titular:	Green Capital Development 68, SLU
CIF del titular:	B01584168
Nombre de la empresa de vigilancia	GEPRECON S.L.
Tipo de EIA:	Ordinaria
Informe de FASE de:	CONSTRUCCIÓN
Periodicidad del informe según DIA:	MENSUAL
Año de seguimiento nº:	AÑO 1
Nº de informe y año de seguimiento	INFORME nº12 del AÑO 1
Período que recoge el informe	ABRIL 2025

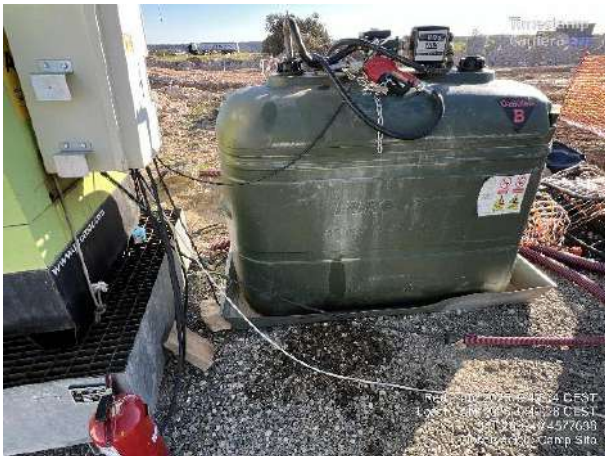
Se comprueba que se han producido pequeños derrames de gasoil, debido a que los repostajes no se realizan de manera adecuada, moviendo el boquerel mientras mantiene líquido en su interior. Se han ido limpiando los derrames efectuados y se ha instalado manta absorbente para realizar el llenado de garrafas sobre esta.

Derrame en depósito de gasoil. Retirada de residuos de madera.

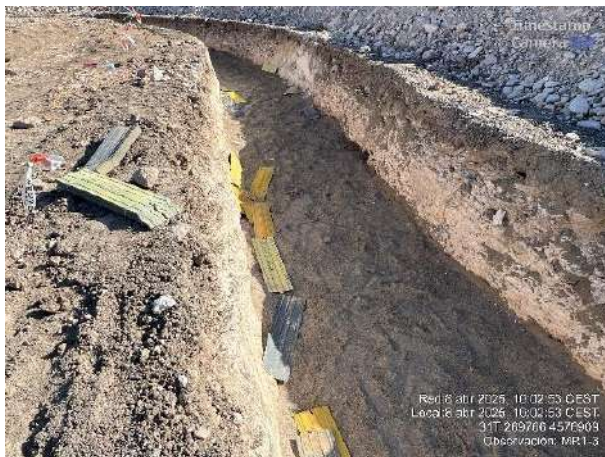
El contratista realiza de forma puntual batidas de limpieza para mantener un correcto estado de orden y limpieza, tanto en los accesos como en la obra. Se han ido recogiendo placas plásticas de señalización eléctrica, elementos de señalización y balizado, o restos de tuberías utilizadas en las conducciones eléctricas.

Placas de señalización eléctrica voladas en zanja MR1-3. Residuos pendientes de retirada.

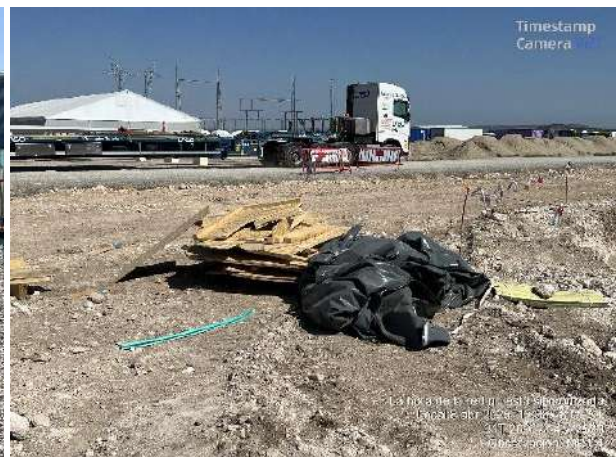
Punto Limpio de tecnólogo. Residuos pendientes de retirada.

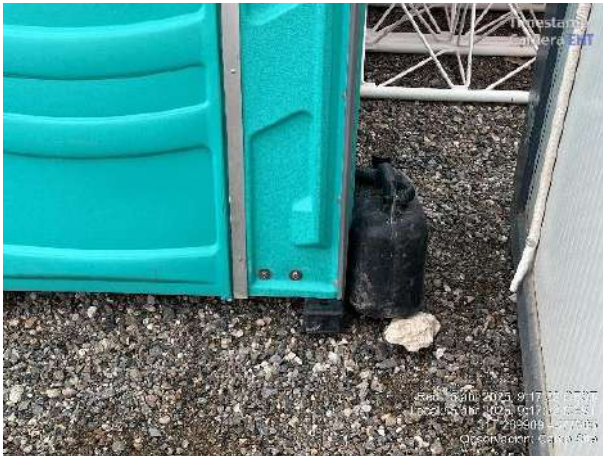
Garrafa con combustible almacenada sobre suelo. Bobinas vacías pendientes de retirada.

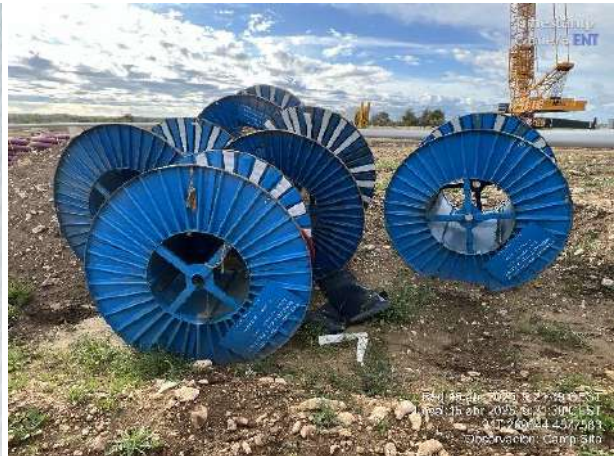
La constructora ha procedido a la retirada parcial de bobinas vacías, quedando pendientes de retirada aquellas que mantienen cierta longitud de cable sin uso, a la espera de una toma de decisión respecto a su destino. Así mismo, se instalaron dos contenedores para recoger restos de cable de media tensión resultantes de los empalmes que se han ido realizando.

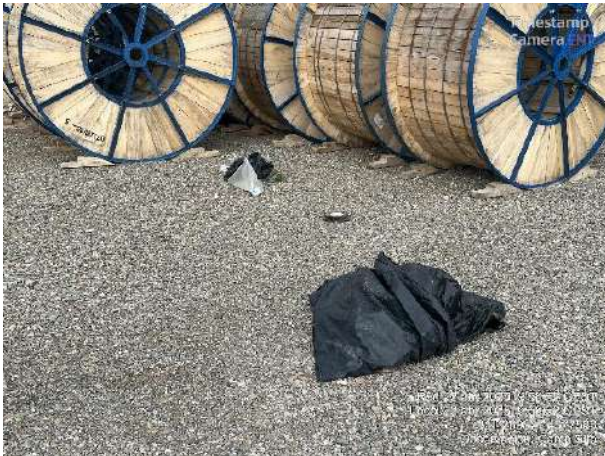
Apenas se han detectado algunas incidencias en cuanto a la correcta separación de residuos. Sí que se detectó un ligero incremento de presencia de residuos y basuras dispersos por la campa: bolsas de plástico, botellas vacías, que se resolvieron correctamente tras la VAO correspondiente.

Residuos dispersos en campa principal. Derrame de gasoil.

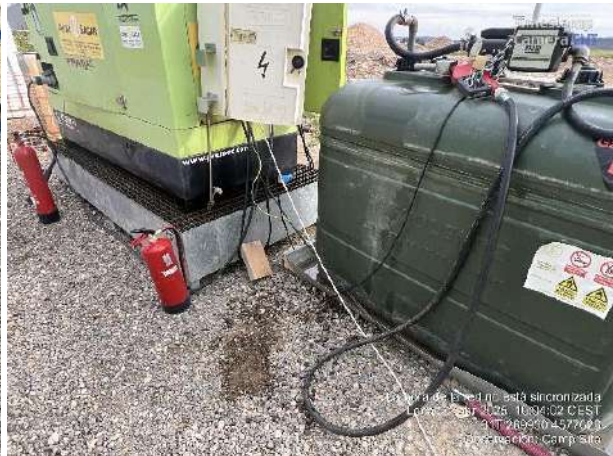
Se han detectado pequeños derrames de productos químicos en obra durante este mes de abril. Estos derrames están asociados al estacionamiento de maquinaria: camión pluma, y grúas de montaje, y a una avería. Los residuos generados han sido gestionados procediéndose a la retirada posterior de la tierra afectada y depositados en el punto limpio.

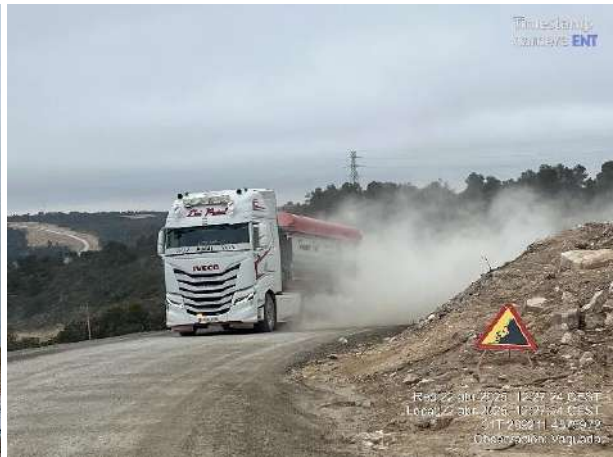
Esta circunstancia ha supuesto de forma puntual e incremento de las emisiones de polvo a la atmósfera, especialmente por el paso de estos convoyes en el tramo de la vaguada (MR1-6 a MR1-1). En el momento en que se permite el tránsito por el vial, los riegos se retoman. Así mismo las lluvias han contribuido a que esta circunstancia no se diese de forma habitual.

Montaje en M1-3. Emisión de polvo en tramos no regados.

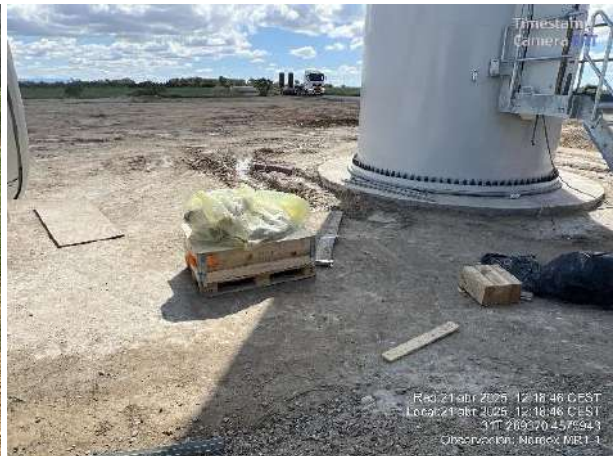
Bloques en interior de finca agrícola. Cajón con residuos, pendiente de retirada.

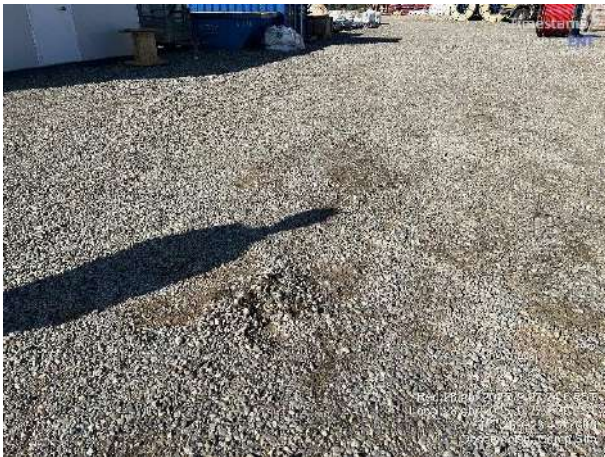
Retirado derrame anterior en campa principal. Punto de almacenaje y mantenimiento, MR1 -MR2.

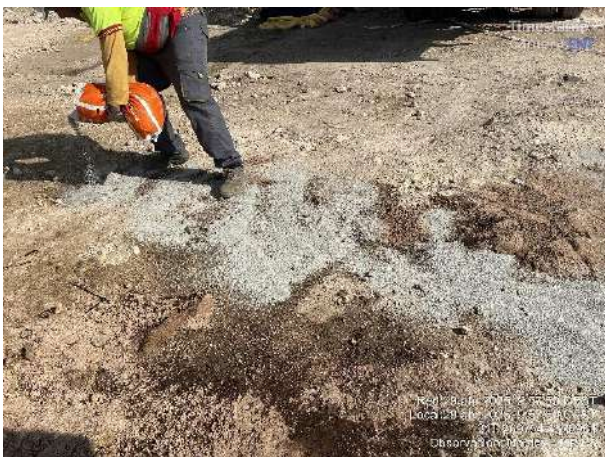
Se ha detectado al menos una situación de derrame de aceite hidráulico en obra durante este mes de abril. Este vertido está asociado a una avería sufrida por un camión pluma auxiliar, utilizado para el transporte de herramientas y elementos auxiliares del tecnólogo. En el momento de la detección el contratista procedió a la aplicación de medidas de contención y correctoras, aplicándose sepiolita absorbente de forma previa a la retirada de las tierras afectadas y reparando la avería con bandeja antiderrame y barreras de contención.

. Aplicación de sepiolita tras avería. Material antiderrame utilizado durante mantenimiento mecánico.

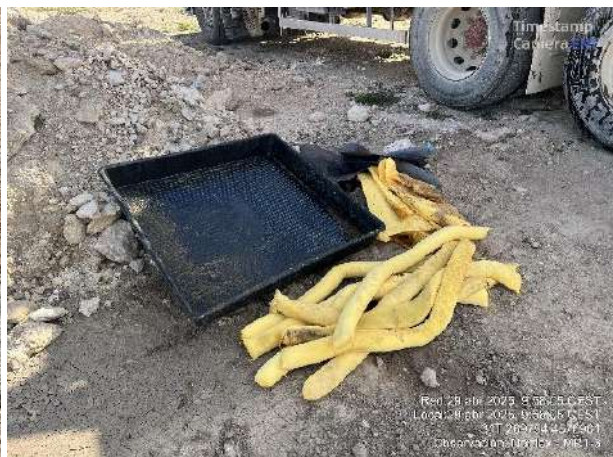
Por parte de la contrata de obra civil se detectó un nuevo mantenimiento de maquinaria realizado sin las debidas y obligatorias medidas preventivas. Durante la visita VAO se detectó un pequeño derrame de aceite lubricante, que se procedió a eliminar junto con las tierras afectadas.
