INFORME MENSUAL de VIGILANCIA AMBIENTAL

PARQUE EÓLICO “LAS MAREAS I”

Mequinzenza (Zaragoza).

Fecha de informe: 07/06/2024

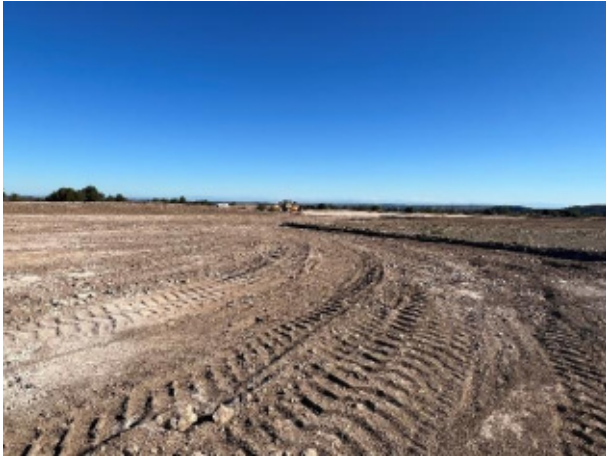
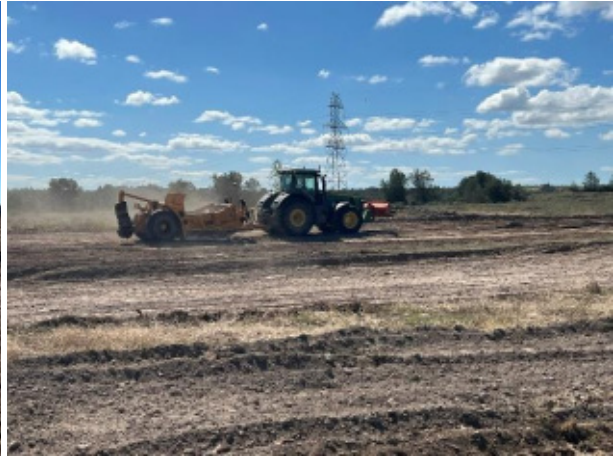
Movimientos de tierra en *camp site* y plataforma MR1-03.

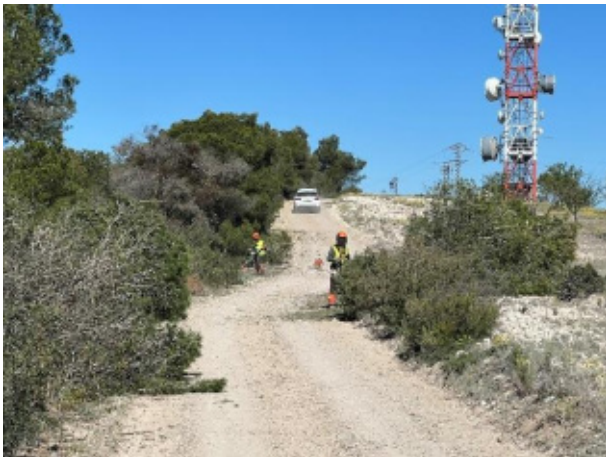
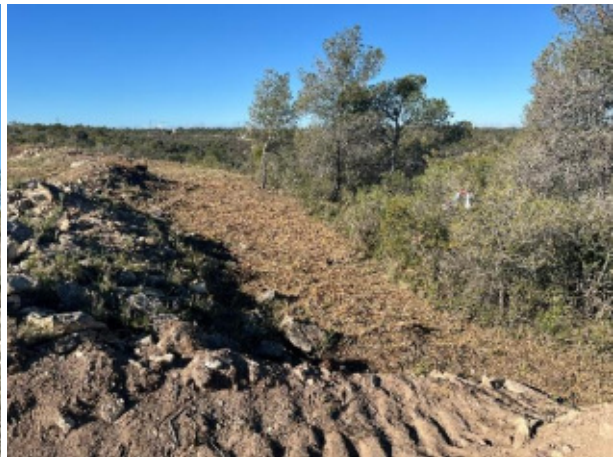
Trabajos de talas y desbroces en viales y accesos.

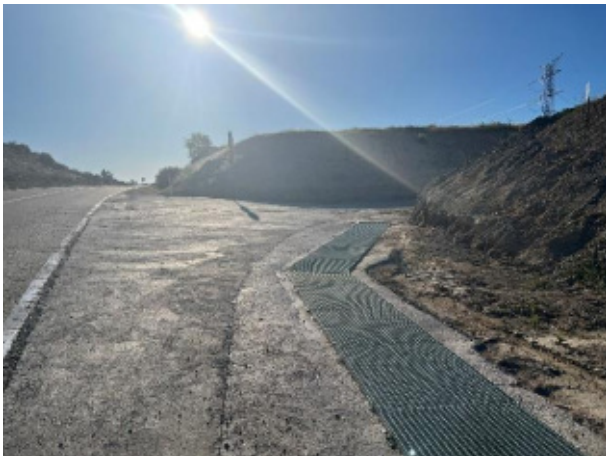
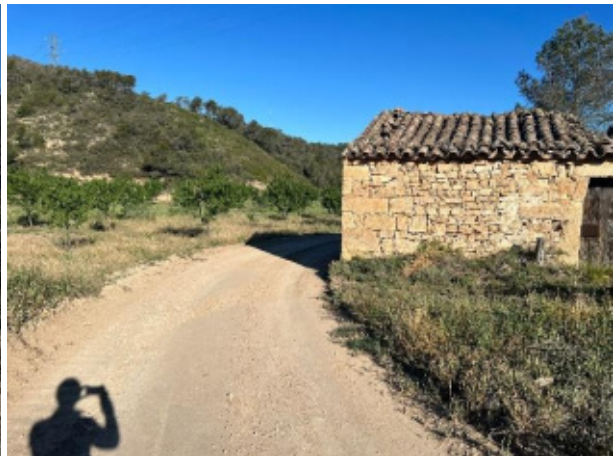
La obra se encuentra jalonada en su totalidad. El acceso a la obra se encuentra limpio y ordenado. Sin embargo, falta señalización relativa a las obligaciones ambientales y de seguridad que debe cumplir el personal de obra (ruidos, riegos de vertidos, incendios...) y queda pendiente señalar la salida a la vía pública.

Ausencia de señalización de acceso a obra/salida de camiones y elementos patrimoniales sin balizar.

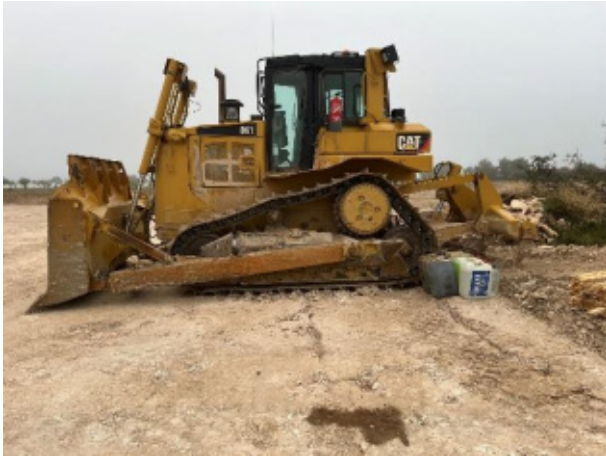
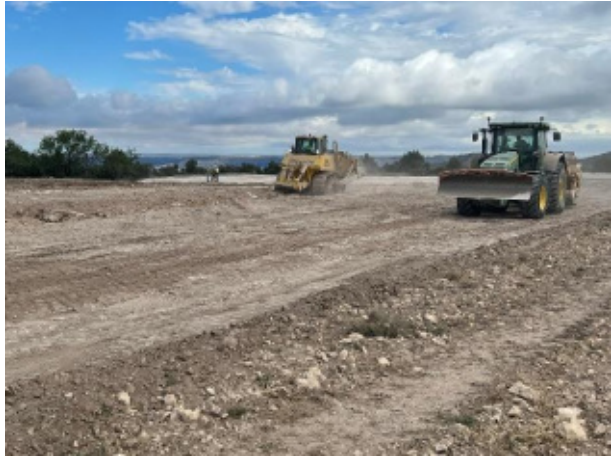
Se han detectado algunos derrames de productos químicos (aceite/lubricante) en obra durante este mes de mayo. Estos derrames están asociados a la maquinaria (fuga o rotura de manguitos y mantenimiento de un pistón del bulldozer). Se ha procedido a la aplicación de medidas correctoras y a la retirada de las tierras afectadas. Se incide en la necesidad de aplicar medidas preventivas y contar con una bandeja antiderrames para realizar los mantenimientos y hacerlo dentro suelos en los que se haya retirado previamente la tierra vegetal.

Derrame de aceite en *camp site* y movimientos de tierras en MR1-05.

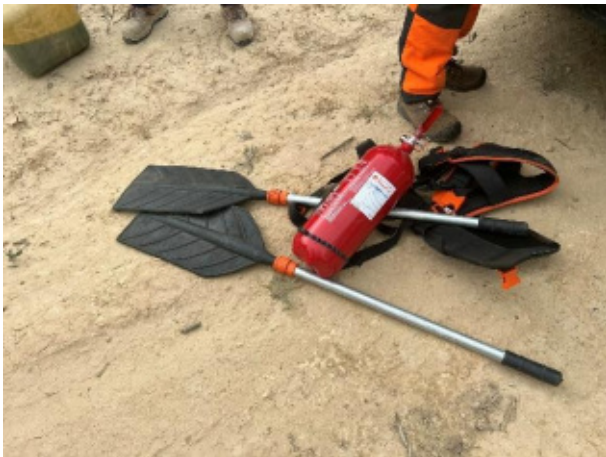
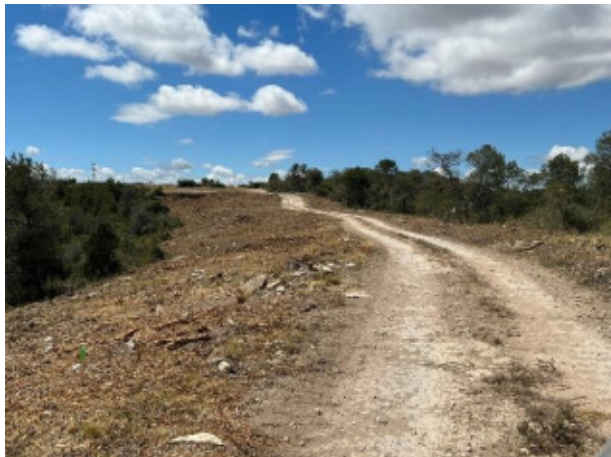
Dispositivos antiincendios de personal de poda. Desbroce ajustado a balizado en vial de acceso a MR1-4.

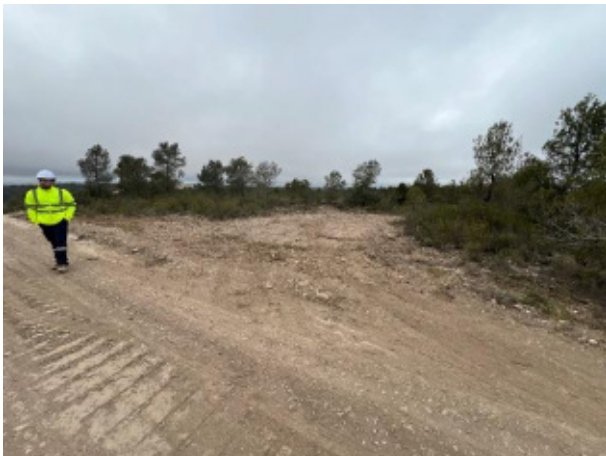
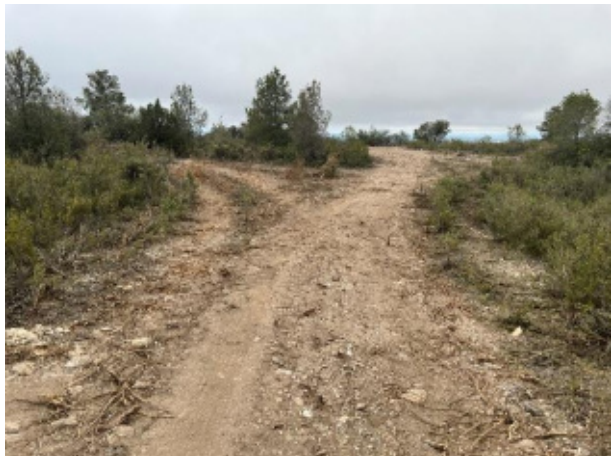
Desbroce y paso de maquinaria junto a MR1-6 en el límite de la huella de proyecto.

Para evitar pequeñas afecciones a la vegetación circundante, se recomienda al contratista la mejora del jalonamiento existente mediante una señalización más visual, que dificulte la afección no intencionada a los rodales de vegetación HIC.

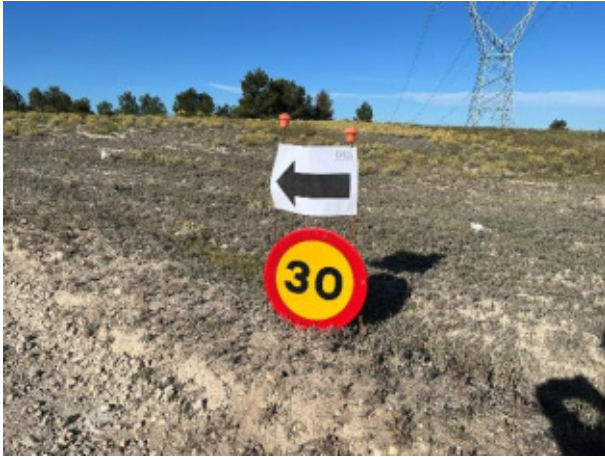
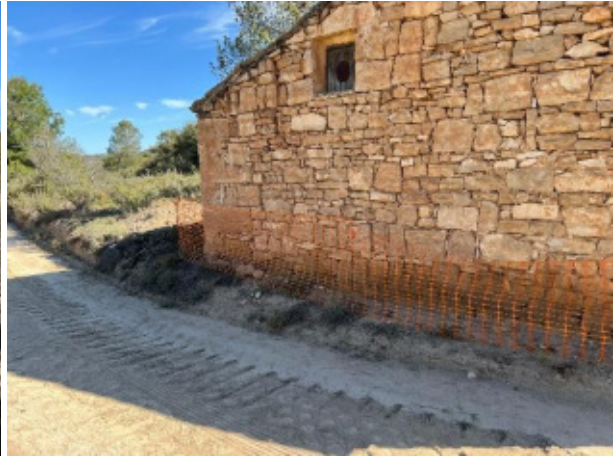
Señalización de límite de velocidad y Elementos patrimoniales ya balizados.

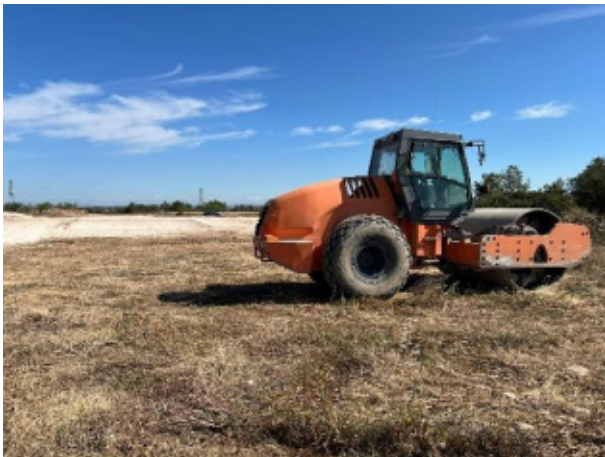
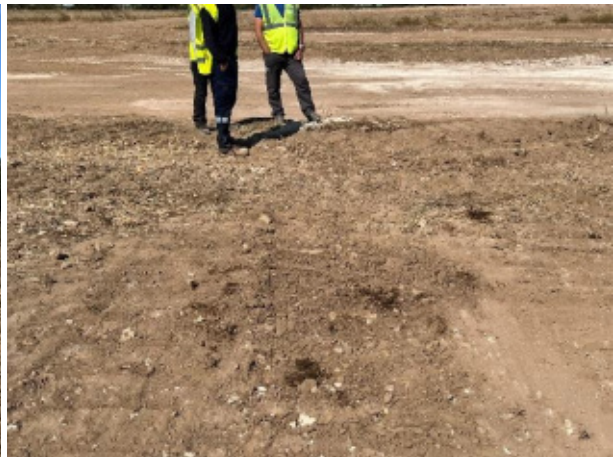
Se han detectado derrames de productos químicos en obra durante este mes de mayo. Estos derrames están asociados a la maquinaria (fuga o rotura de manguitos y mantenimiento de un pistón del bulldozer). Los residuos generados han sido gestionados mediante la aplicación de absorbentes (sepiolita) y la retirada posterior de la tierra afectada a una bolsa de plástico. Permanecen a la espera de ser depositados en el punto limpio.

Estacionamiento de maquinaria y derrame de aceite por mantenimiento fuera de zonas acondicionadas.

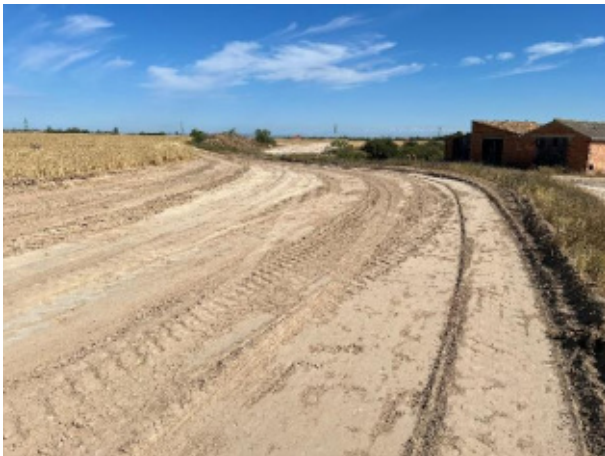
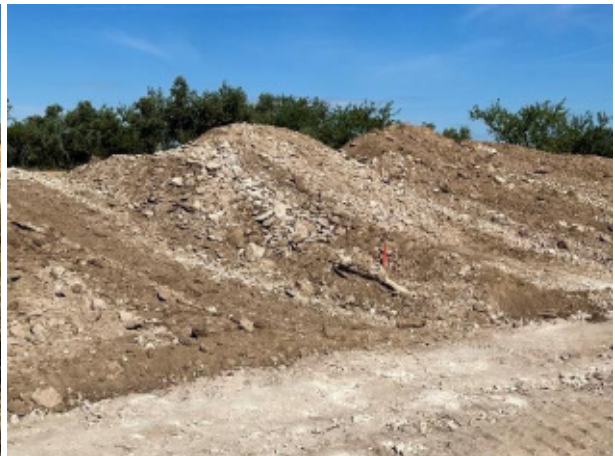
Durante la fase de explanación de plataformas y viales, la remoción de la capa superficial de tierra vegetal se ha ejecutado de manera incompleta en algunos puntos. Además, se ha detectado que algunos acopios superan ligeramente la altura de 1m, a lo que el contratista se ha comprometido a su mejora y reducción. Se comprobará en los siguientes informes. El contratista se compromete a su mejora lo antes posible.

Tierra vegetal parcialmente retirada. Acopios de tierra vegetal de altura excesiva.

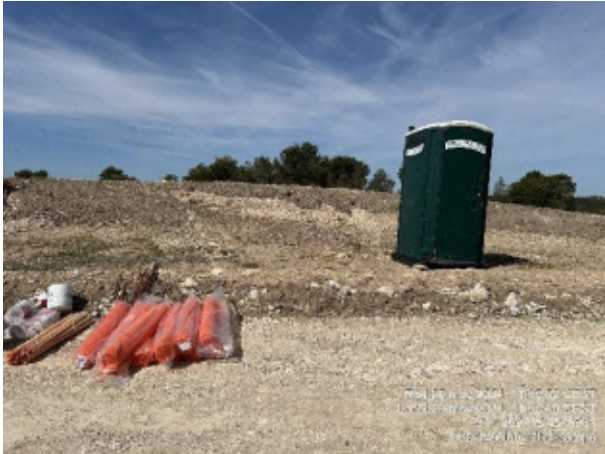
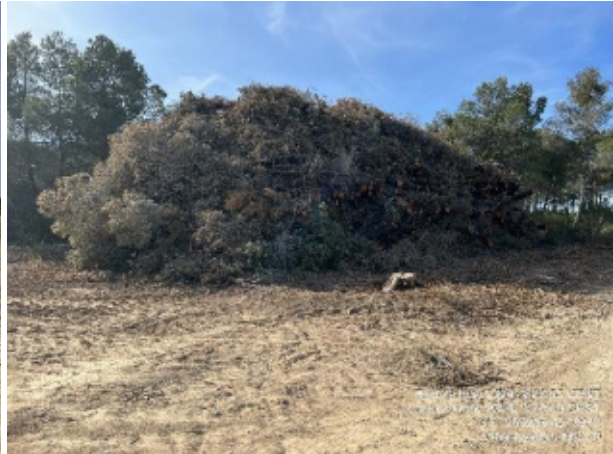
Instalación de WC químico en camp site. Acopios de madera a la espera de retirada.

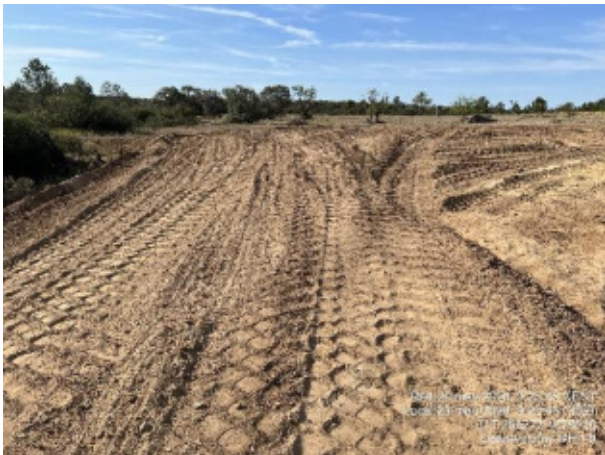
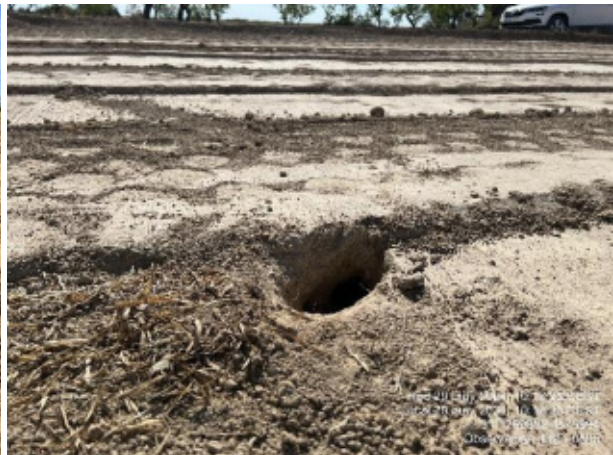
Acopios de tierra vegetal en MR1-9 y tierra vegetal parcialmente retirada en acceso a MR1-2.

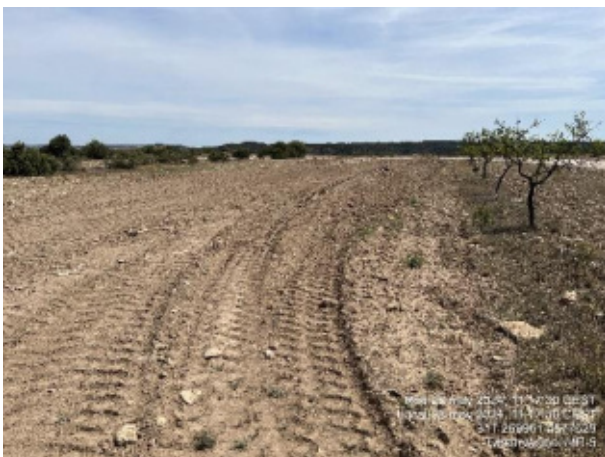
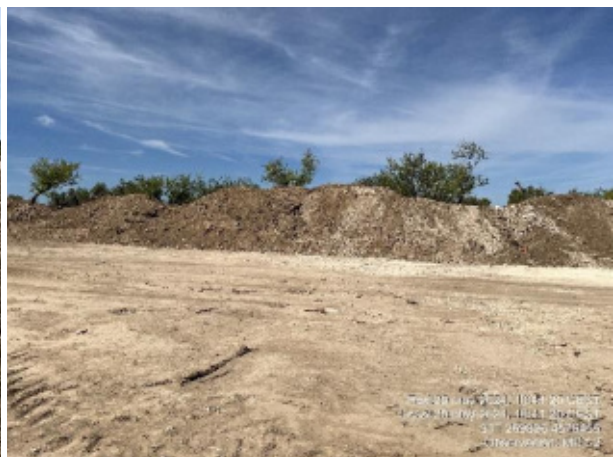
El estado de algunos de los acopios de tierra vegetal incumple el condicionado de altura máxima de la DIA. Se está a la espera de que el contratista corrija los acopios indicados.

Acopio de altura reglamentaria, se aprecia compactación por paso de maquinaria, a subsanar. Acopio a corregir por altura excesiva.

La maquinaria empleada por el contratista para el acopio de la tierra vegetal no parece la más adecuada, por lo que se recomienda utilizar otro método alternativo que no acabe compactando el suelo que se pretende conservar.
