# INFORME MENSUAL de VIGILANCIA AMBIENTAL

## PARQUE EÓLICO “LAS MAREAS I”

Fecha de informe: 04/07/2024

Nombre de la instalación:	PE “LAS MAREAS I” de 50 MW
Provincia/s ubicación de la instalación:	Zaragoza
Nombre del titular:	Green Capital Development 68, SLU
CIF del titular:	B01584168
Nombre de la empresa de vigilancia	GEPRECON S.L.
Tipo de EIA:	Ordinaria
Informe de FASE de:	CONSTRUCCIÓN
Periodicidad del informe según DIA:	MENSUAL
Año de seguimiento nº:	AÑO 1
Nº de informe y año de seguimiento	INFORME nº2 del AÑO 1
Período que recoge el informe	JUNIO 2024

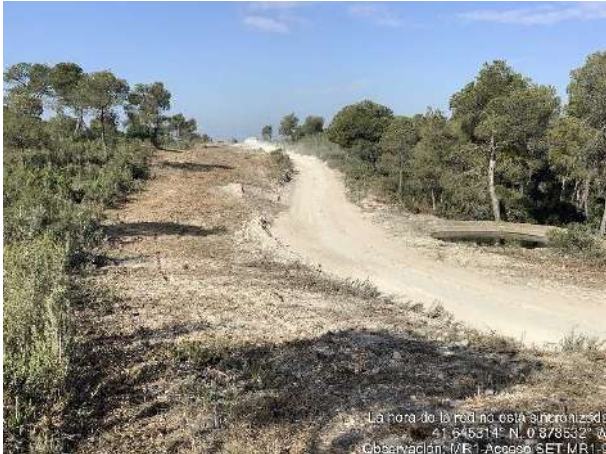
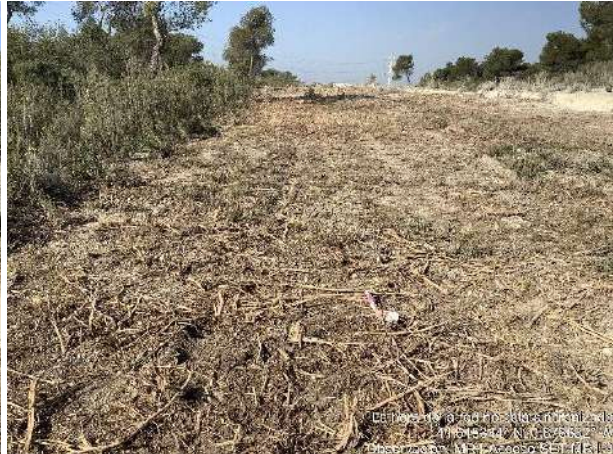
Comprobación de ajuste de talas y desbroces a huella de proyecto.

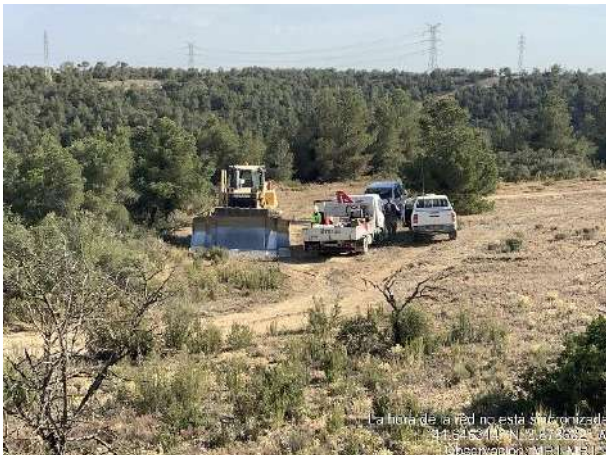
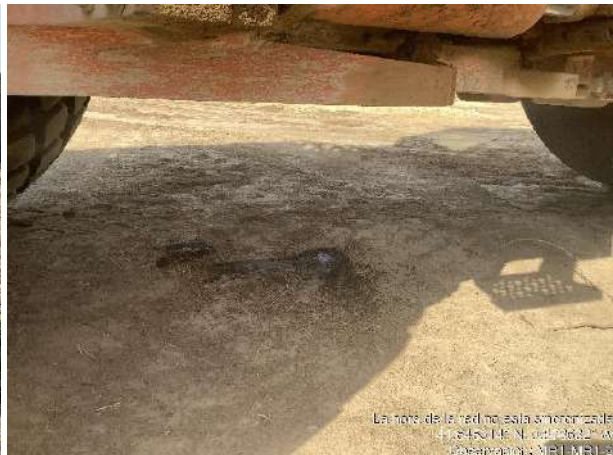
Se han detectado algunos derrames de productos químicos (aceite/grasas lubricantes) en obra durante este mes de junio. Estos derrames están asociados al estacionamiento o mantenimiento de la maquinaria. Se ha procedido a la aplicación de medidas correctoras y a la retirada de las tierras afectadas. Se incide en la necesidad de aplicar medidas preventivas y contar con una bandeja antiderrames para realizar los mantenimientos y hacerlo dentro suelos en los que se haya retirado previamente la tierra vegetal.

Se han detectado derrames de productos químicos en obra durante este mes de junio. Estos derrames están asociados a la maquinaria (fugas de manguitos o mantenimientos con grasa lubricante). Los residuos generados han sido gestionados mediante la aplicación de absorbentes (sepiolita) y la retirada posterior de la tierra afectada y depositados en el punto limpio.

Mantenimiento de maquinaria y pequeñas fugas detectadas, gestionadas a punto limpio.

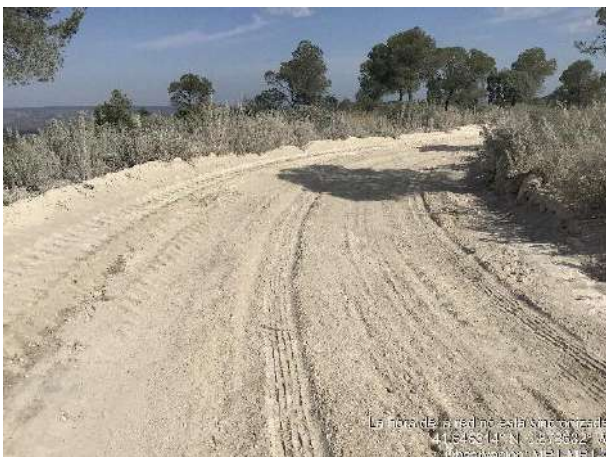
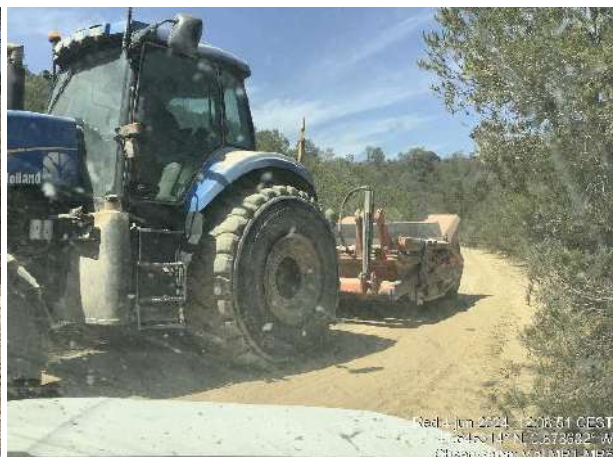
Con el inicio de movimientos de tierra y el paso de maquinaria pesada, los viales y caminos utilizados han comenzado a deteriorarse. Se trata de una situación común en numerosas obras y que se solventará progresivamente realizando riegos y mantenimientos hasta la compactación del firme definitivo.

Estado de los viales previo a inicio de riegos. Mantenimiento y reducción de polvo mediante trailla.

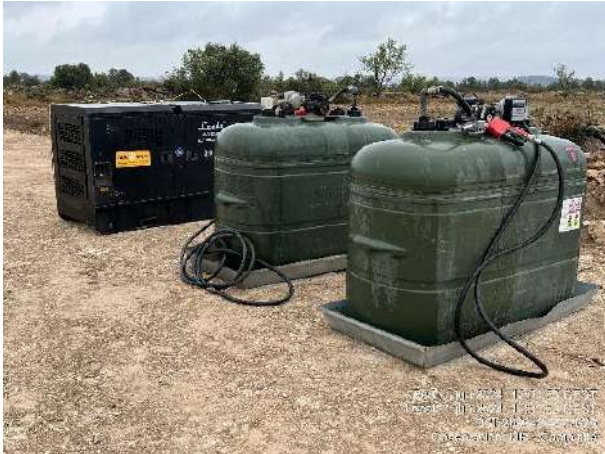
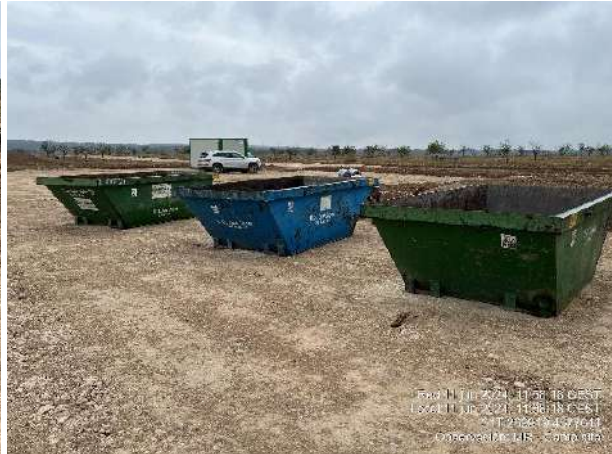
Depósitos con bandeja antiderrame y contenedores de residuos no peligrosos en el punto limpio.

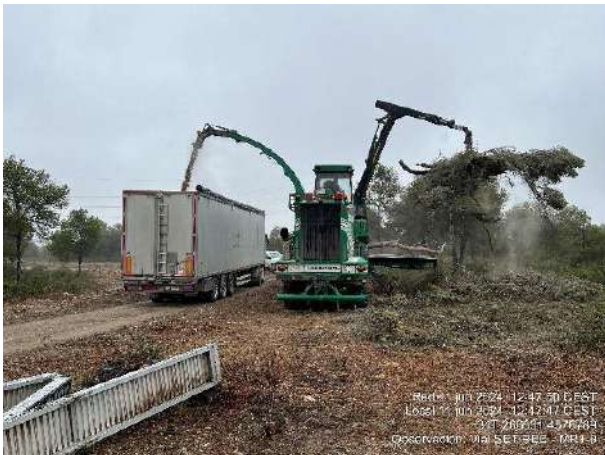
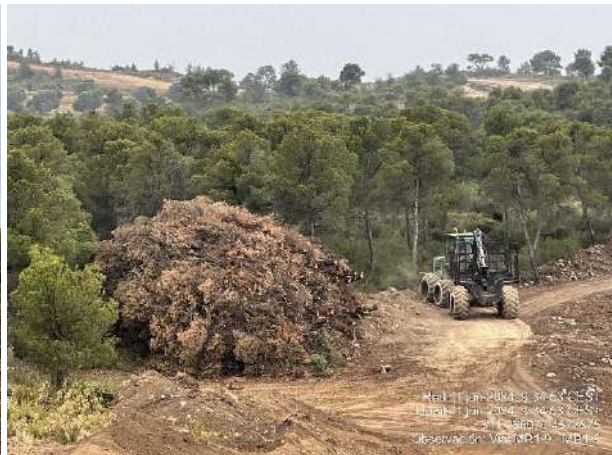
Retirada de acopios de madera en vial a MR1-9. Acopio pendiente de retirada en vial de acceso a MR1-8.

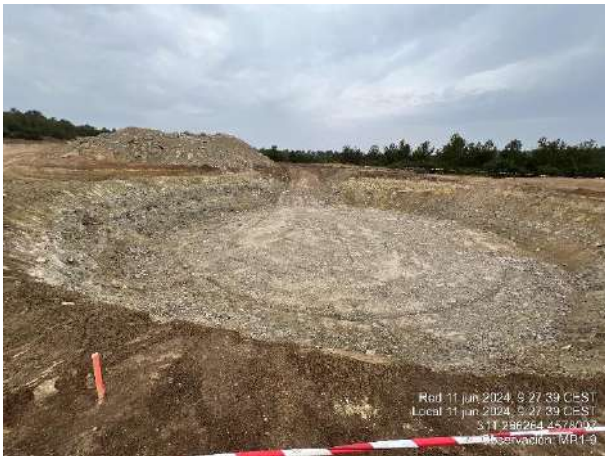
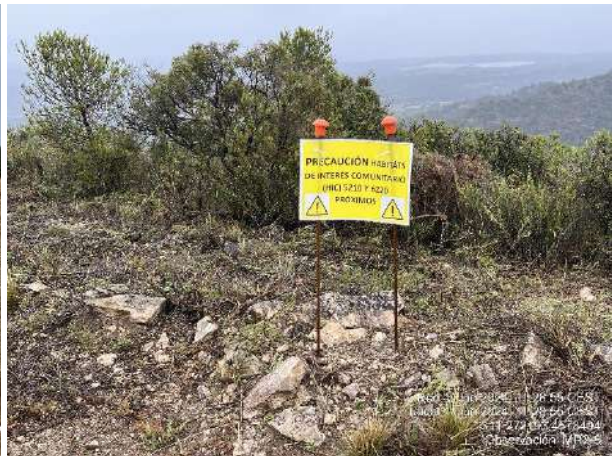
Hueco de cimentación en aerogenerador MR1-9. Mejora de señalización en vegetación HIC.

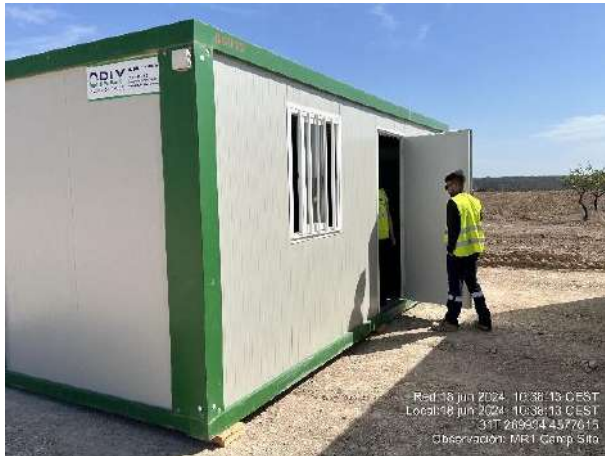
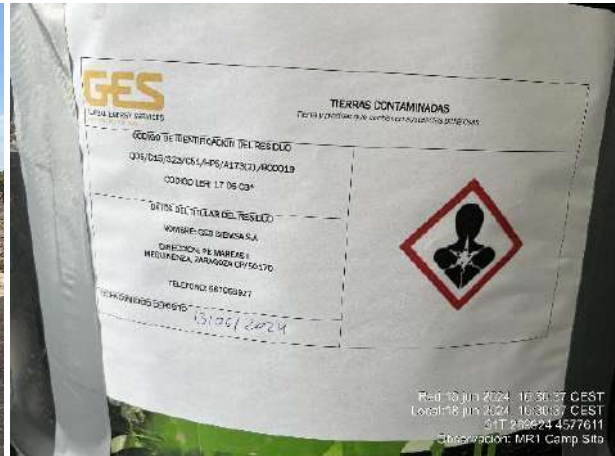
El proyecto se encuentra en la fase inicial de las obras, por lo que los residuos generados durante el mes de junio han sido escasos. El contratista tiene establecido un punto limpio que cuenta con contenedores para residuos no peligrosos y bidones estancos para los residuos peligrosos ubicados dentro de un contenedor marítimo en el área designada en proyecto a tal efecto. Estos contenedores cuentan con un etiquetado

provisional a la espera de que el gestor autorizado (Reciclados y demoliciones San Juan S.L.) envíe al contratista las etiquetas definitivas con el NIMA y la designación de proyecto correspondiente.

Casetas de obra y Etiqueta identificativa provisional de residuo peligroso.

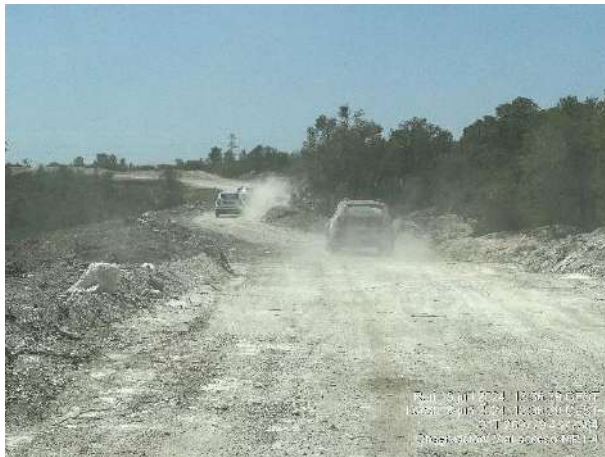
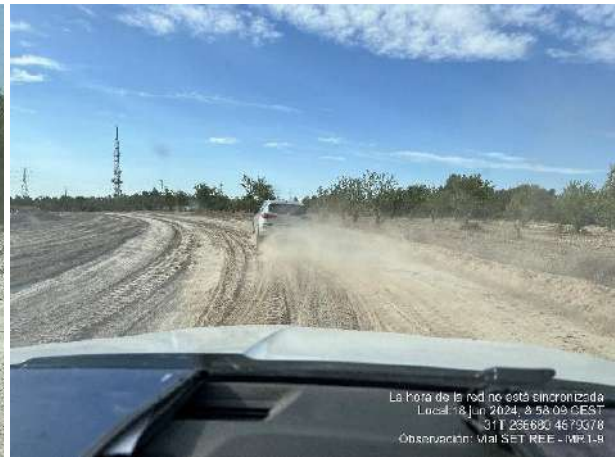
Emisión de partículas por circulación de vehículos.

Se ha instado al contratista a que no olvide realizar riegos a lo largo del resto de viales utilizados en la obra, incluyendo los que se utilizan fuera de proyecto, para evitar el progresivo acúmulo de polvo.

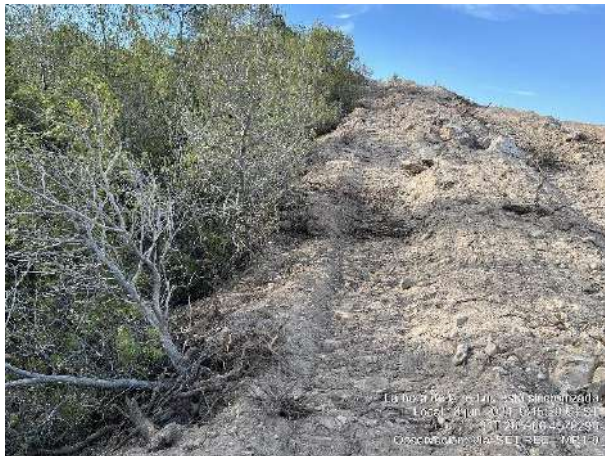
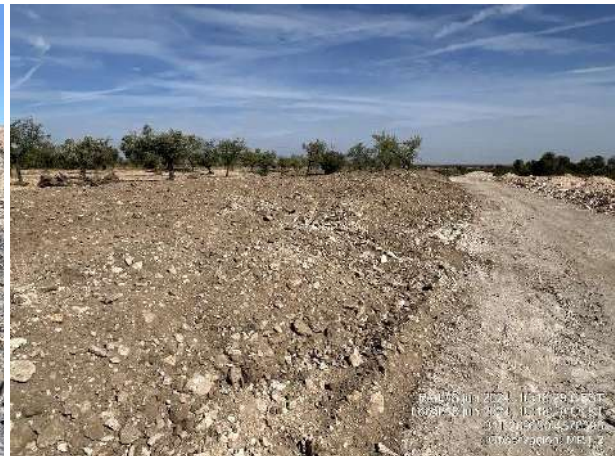
Durante la fase de explanación de plataformas y viales, se ha detectado que algunos acopios superan ligeramente la altura de 1m, a lo que el contratista se ha comprometido a su mejora y reducción lo antes posible.

El estado de algunos de los acopios de tierra vegetal incumple el condicionado de altura máxima de la DIA. Se está a la espera de que el contratista corrija los acopios indicados.

Corrección de acopios de tierra vegetal de altura excesiva.

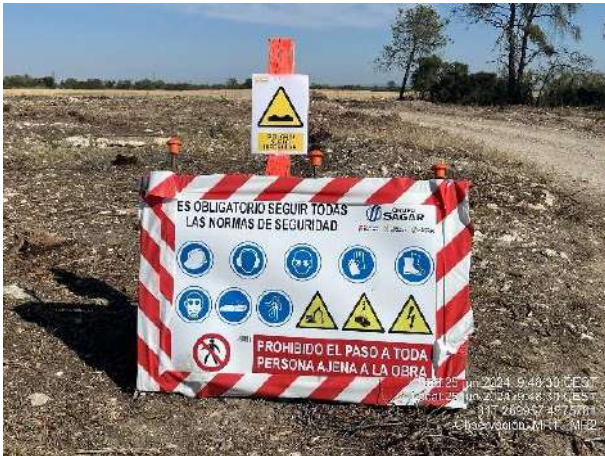
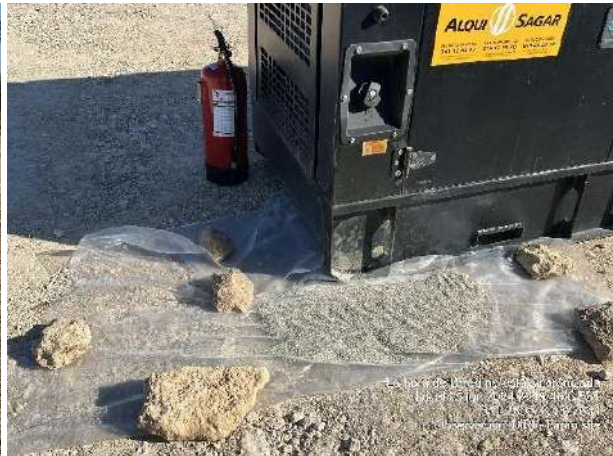
Mejora en señalización de obra. Medidas preventivas, antiderrame y antiincendios.

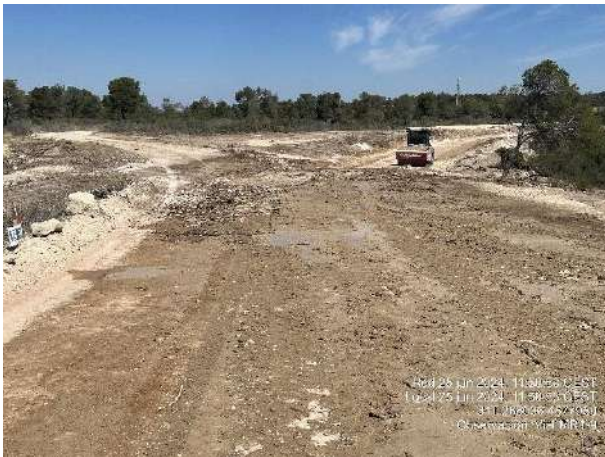
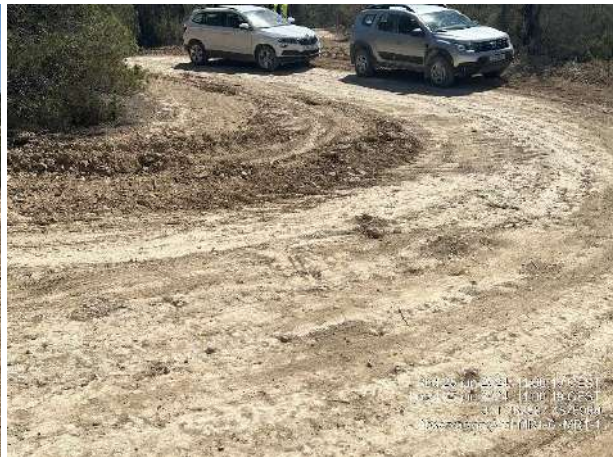
El estado de los viales ha mejorado con el inicio de riegos, una vez solventada la autorización para la captación de agua.

Realización de riegos y compactación de viales. Mejora en el estado de los viales.

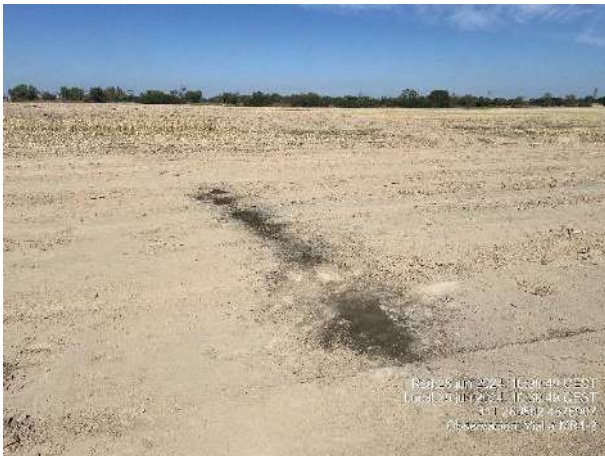
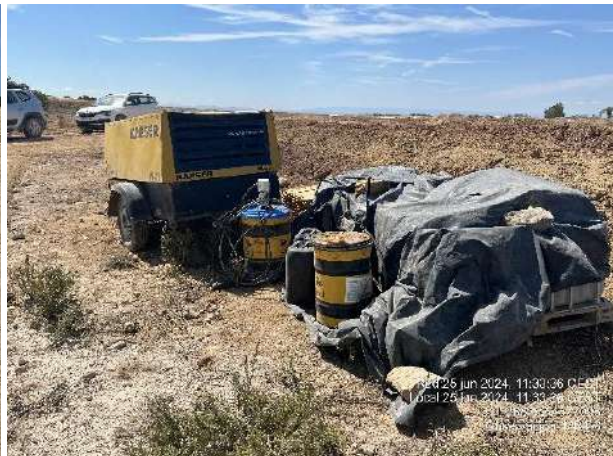
El contratista no dispone en obra de un punto dentro del campamento en el que almacenar, con el debido cumplimiento de la normativa al respecto, combustibles y otros materiales peligrosos. Se ha detectado el depósito de grasas y lubricantes sobre suelo en zona de aparcamiento. Si bien existe un plástico impermeable, se insta al contratista a que disponga de un remolque o camión o instale una bandeja antiderrames.

Mancha de aceite en acceso a MR1-2. Almacenaje irregular de productos peligrosos sobre suelo.
