INFORME MENSUAL de VIGILANCIA AMBIENTAL

PARQUE EÓLICO “LAS MAREAS I”

Fecha de informe: 16/08/2024

Nombre de la instalación:	PE “LAS MAREAS I” de 50 MW
Provincia/s ubicación de la instalación:	Zaragoza
Nombre del titular:	Green Capital Development 68, SLU
CIF del titular:	B01584168
Nombre de la empresa de vigilancia	GEPRECON S.L.
Tipo de EIA:	Ordinaria
Informe de FASE de:	CONSTRUCCIÓN
Periodicidad del informe según DIA:	MENSUAL
Año de seguimiento nº:	AÑO 1
Nº de informe y año de seguimiento	INFORME nº3 del AÑO 1
Período que recoge el informe	JULIO 2024

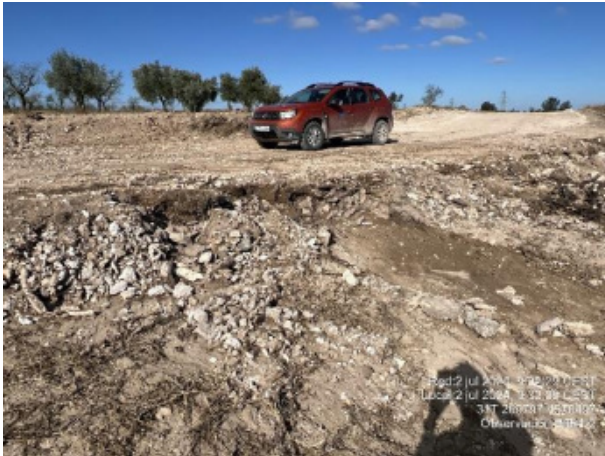
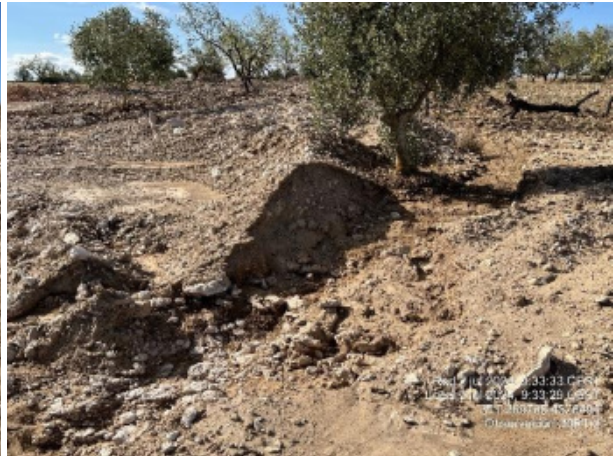
Una fuerte tormenta ha provocado un pequeño arrastre de material proveniente de uno de los acopios de tierra vegetal. El resto presentan pequeños derrumbes y pequeñas incisiones, ligadas a precipitaciones, de poca importancia que no suponen un riesgo de conservación de las tierras.

Arrastre de material en vial y acopio de tierra vegetal entre MR1-2 y MR1-3.

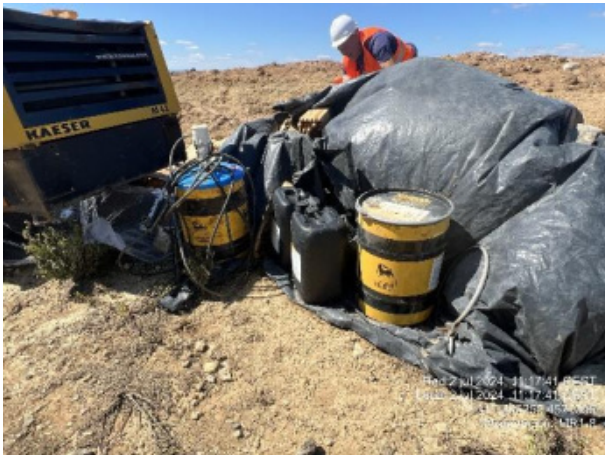
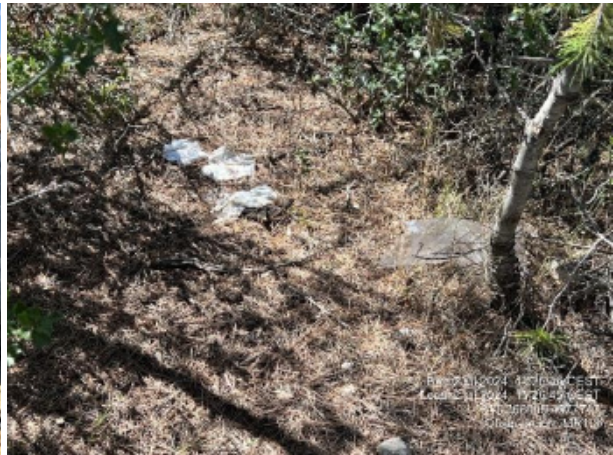
Se ha detectado el depósito de grasas y lubricantes sobre suelo en zona de aparcamiento. Si bien existe un plástico impermeable, se insta al contratista a que disponga de un remolque o camión o instale una bandeja antiderrames.

Almacenaje de productos peligrosos sobre suelo y restos de basura.

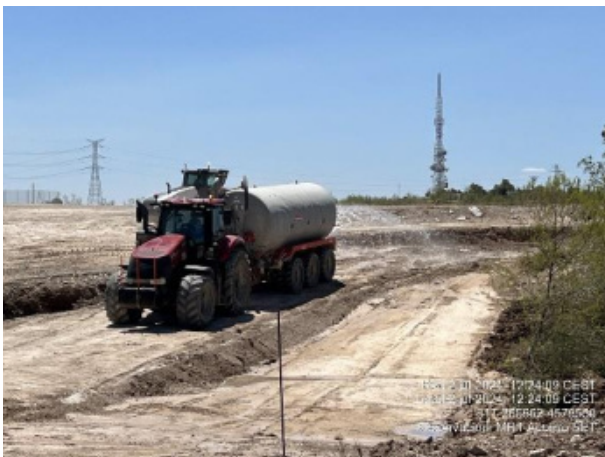
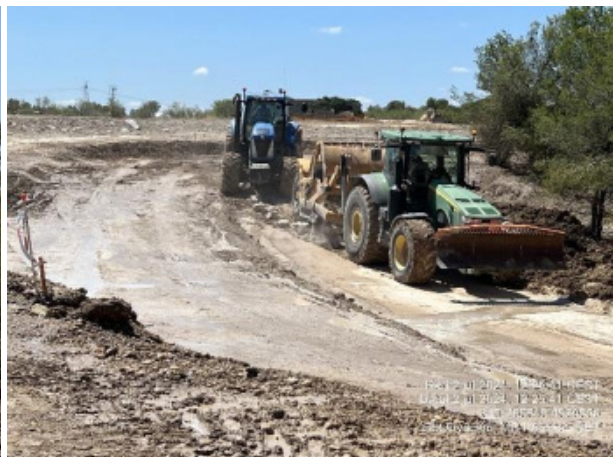
Riegos en zona de movimientos de tierras junto a SET de REE.

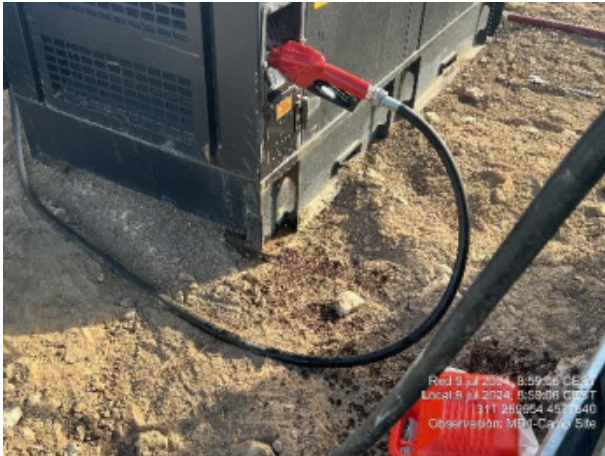
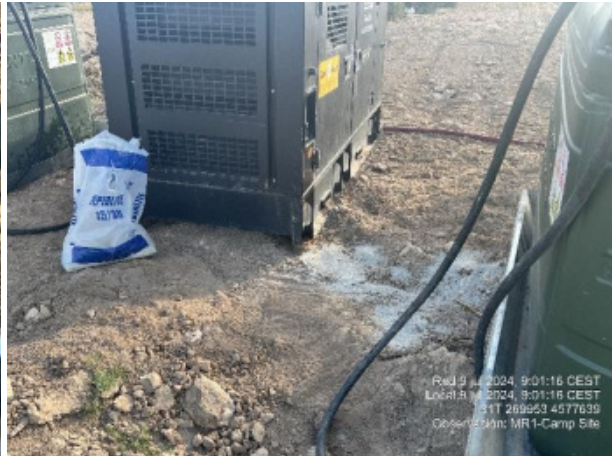
Se han detectado derrames de productos químicos en obra durante este mes de julio. Estos derrames están asociados a la maquinaria (fugas de manguitos o mantenimientos con grasa lubricante). Los residuos generados han sido gestionados mediante la aplicación de absorbentes (sepiolita) y la retirada posterior de la tierra afectada y depositados en el punto limpio.

Pequeño derrame de gasoil y aplicación de sepiolita absorbente.

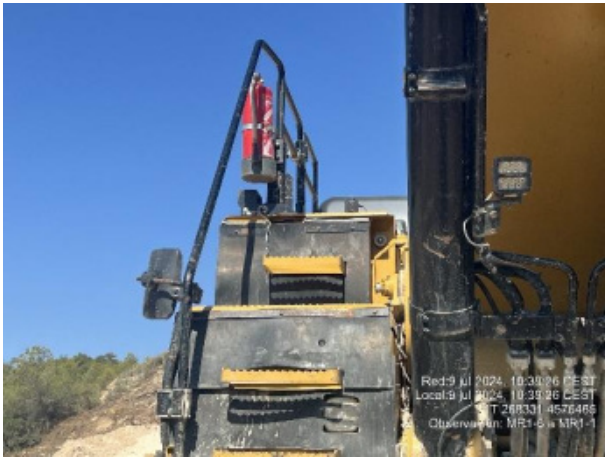
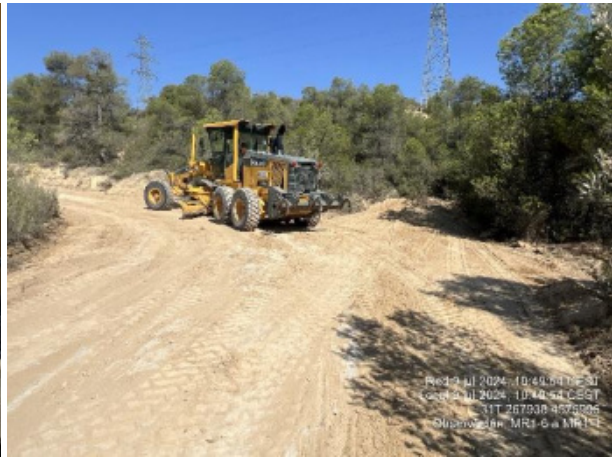
Comprobación de extintores en maquinaria. Mantenimiento de pistas y eliminación de polvo.

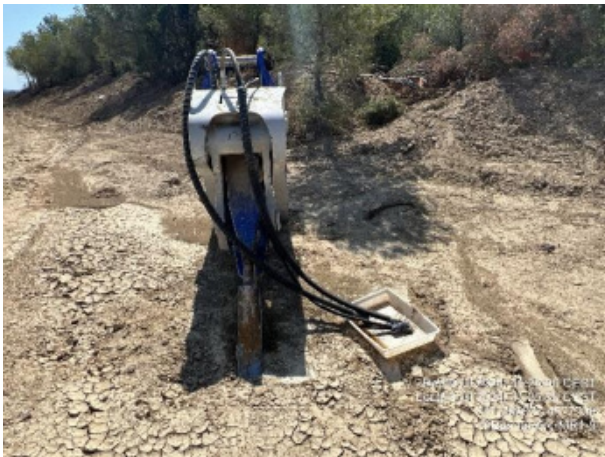
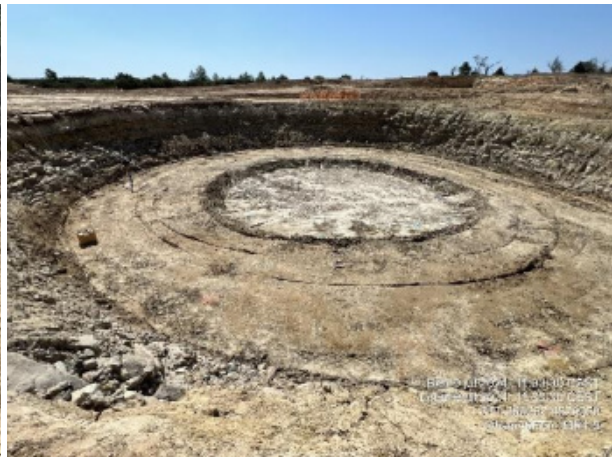
Bandeja antiderrame en martillo neumático. Cimentación lista para forjados en MR1-9

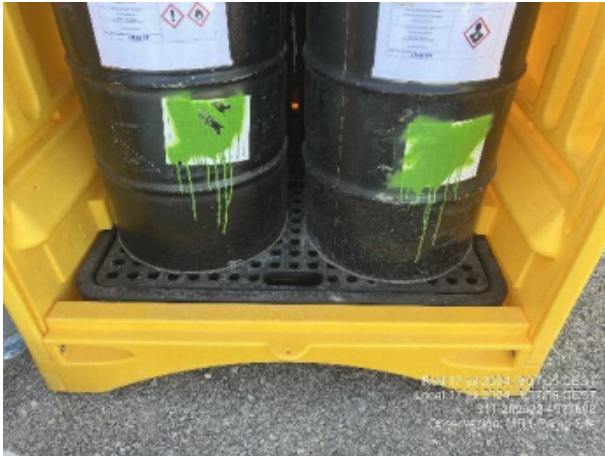
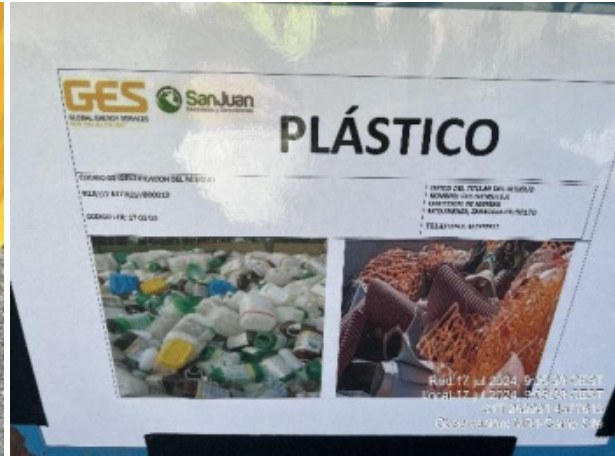
Estos contenedores cuentan con un etiquetado provisional a la espera de que el gestor autorizado (Reciclados y demoliciones San Juan S.L.) envíe al contratista las etiquetas definitivas con el NIMA y la designación de proyecto correspondiente.

Contenedor homologado para residuos peligrosos. Nuevo etiquetado en punto limpio.

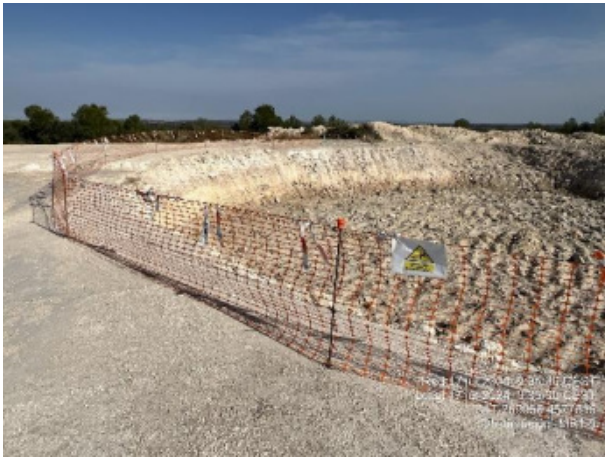
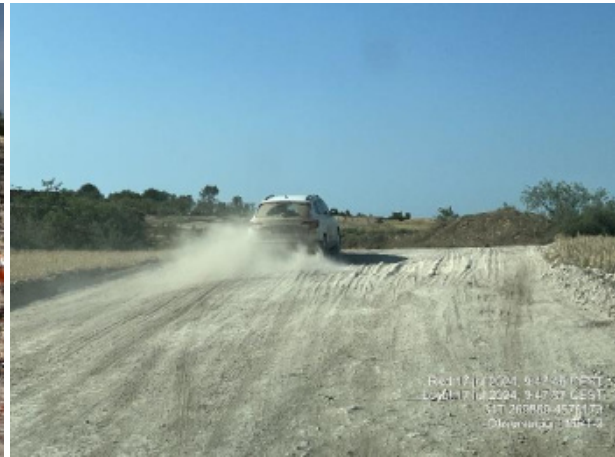
Señalización y medidas de seguridad en fosos. Acúmulo y emisión de polvo en viales.

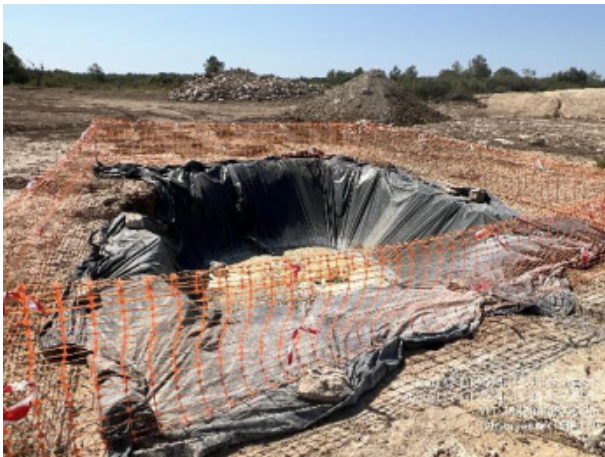
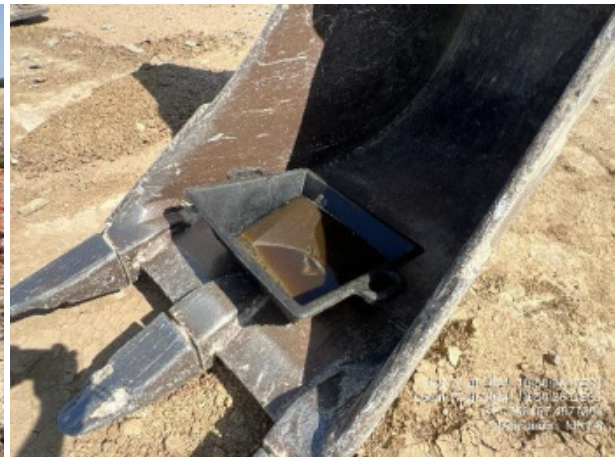
INCIDENCIA / OBSERVACIÓN DETECTADA	ACCIONES
	Medidas propuestas / subsanación
Presencia de bandeja con restos de aceite/hidrocarburos en frente de obra con riesgo de derrame.	Traslado inmediato a punto limpio.
Vertidos de grasa/aceite en zonas de almacenamiento de estos productos (MR1-8 y MR1-6).	Retirar y gestionar a punto limpio.
Riesgo de incendios por incumplimiento de la prohibición de fumar en obra.	Reforzar prohibición y vigilancia de su cumplimiento.
Estacionamiento de maquinaria pesada sobre acopios de tierra vegetal (vial – vaguada).	Realizar fuera de zonas no autorizadas para ocupación.

Balsa para limpieza de hormigones. Bandeja con restos de hidrocarburos sobre herramienta de obra.

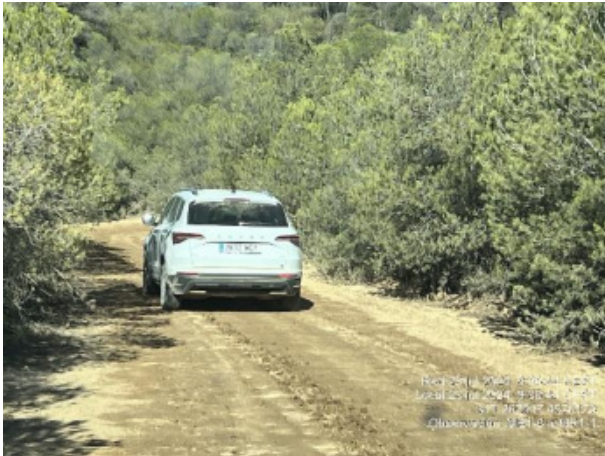
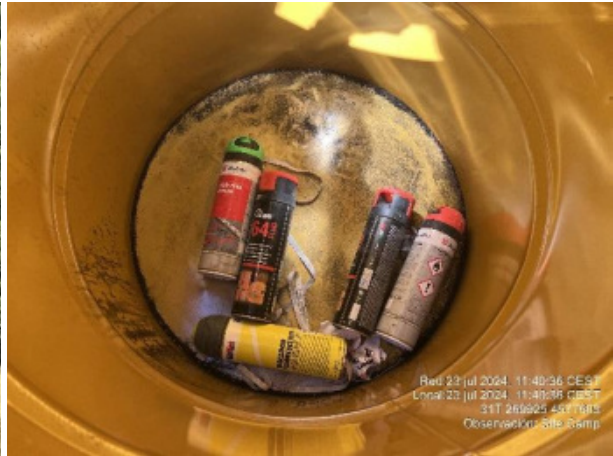
Riegos en viales y Envases depositados en contenedor de residuos peligrosos.

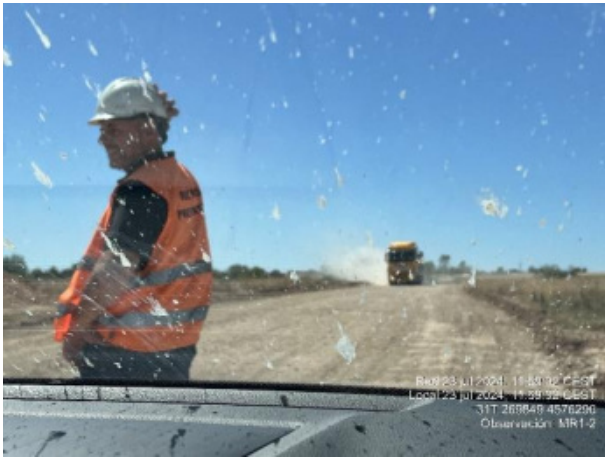
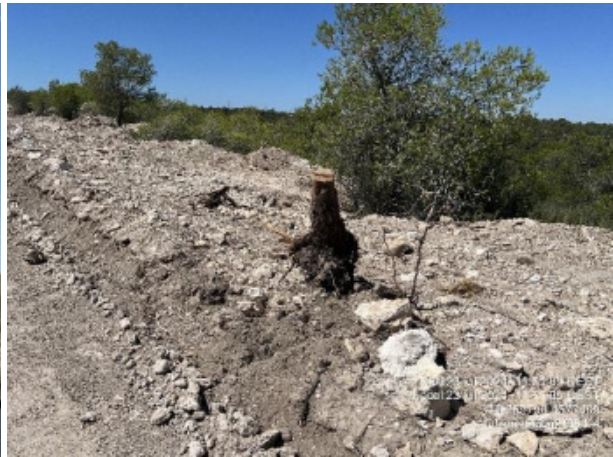
Conforme avanza la adecuación de los viales definitivos ha aparecido algún tocón no retirado de forma previa. Dado el bajo riesgo tanto de plagas como de incendios, van a permanecer junto a los acopios de tierra vegetal y serán triturados e incorporados a la tierra vegetal durante la fase de restauración del proyecto.

Vehículo pesado circulando con exceso de velocidad. Restos vegetales por retirar.

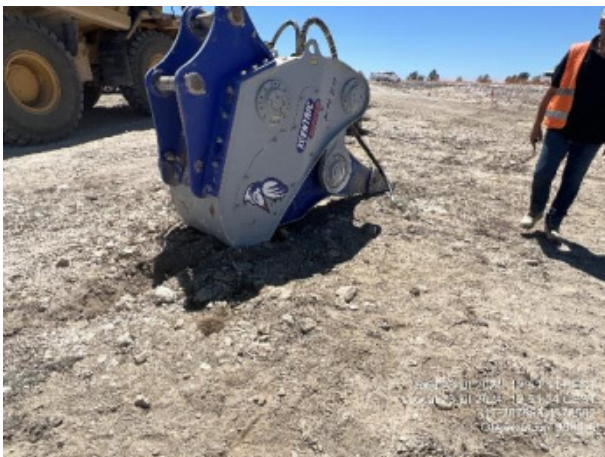
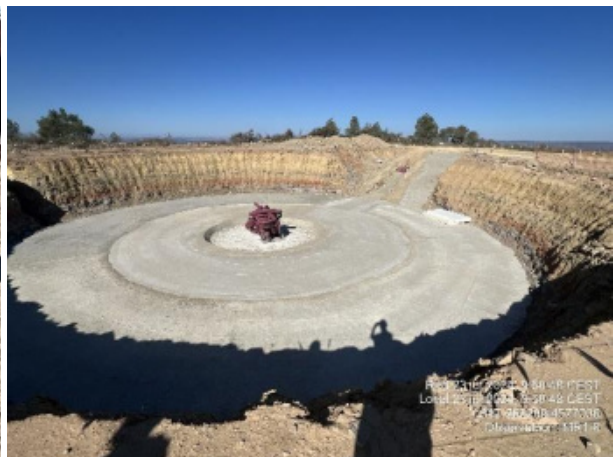
Manguitos hidráulicos sin bandeja antiderrame. Inicio de cimentaciones en MR1-8.

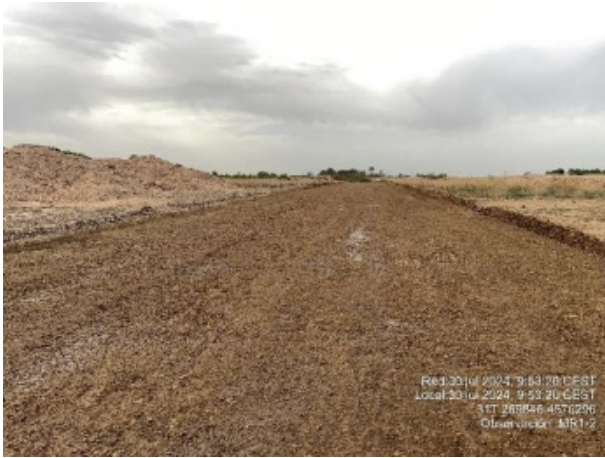
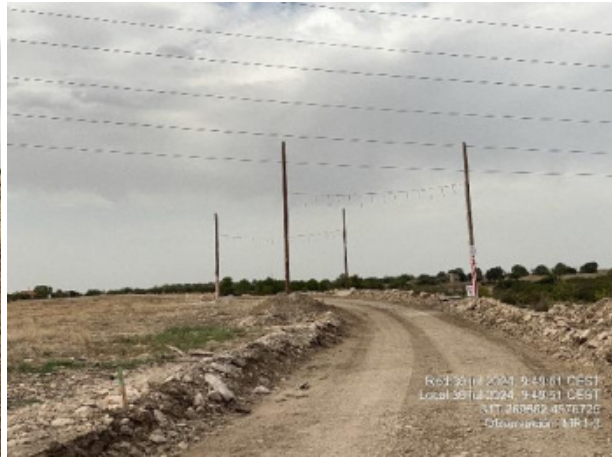
Riegos en vial de MR1-2. Instalación de gálibos en MR1-3

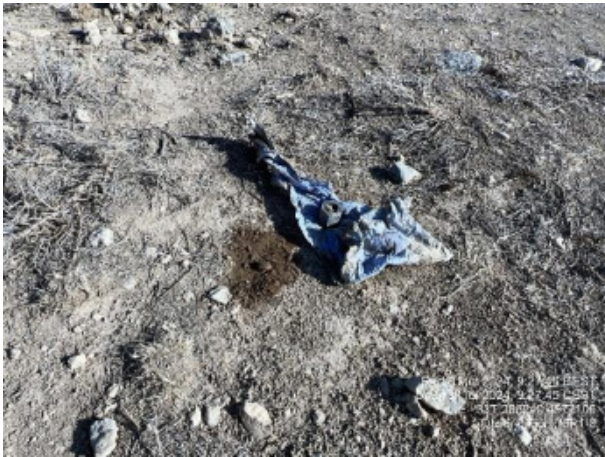
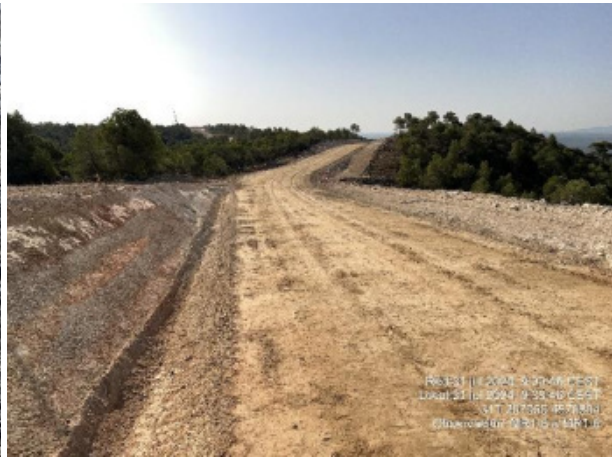
Absorbentes contaminados y pequeña mancha de aceite. Estado de viales en acceso a MR1-6.

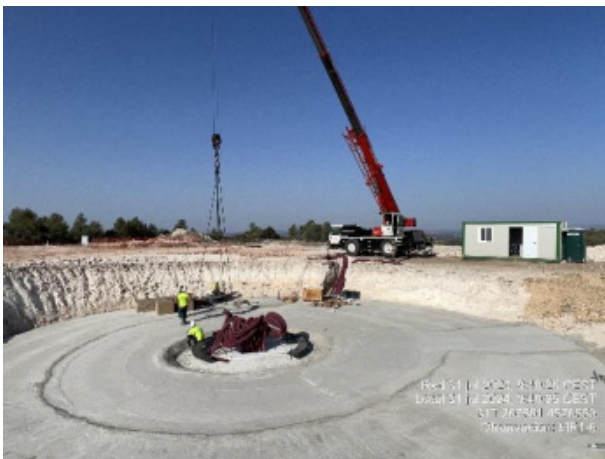
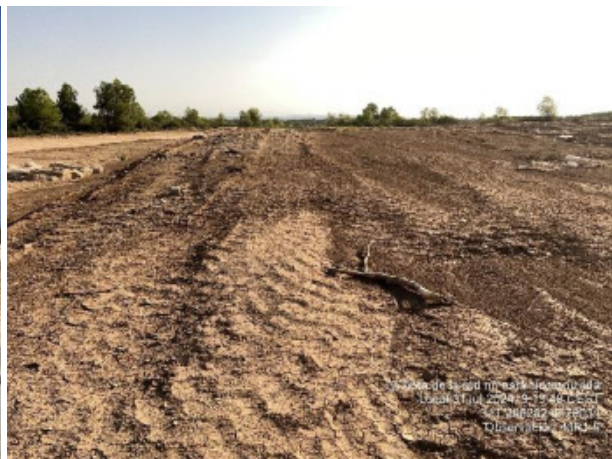
Tras comprobar que la maquinaria empleada por el contratista para el acopio de la tierra vegetal no es la más adecuada, el contratista ha adquirido el compromiso de realizar un escarificado superficial mediante el rastrillo de motoniveladora, asegurando una mejora en las propiedades de estructura y permeabilidad del suelo.

Instalación de pernos de fijación en MR1-6. Acopio en MR1-9 pendiente de escarificación.
