INFORME MENSUAL de VIGILANCIA AMBIENTAL

PARQUE EÓLICO “LAS MAREAS I”

Fecha de informe: 20/09/2024

Nombre de la instalación:	PE “LAS MAREAS I” de 50 MW
Provincia/s ubicación de la instalación:	Zaragoza
Nombre del titular:	Green Capital Development 68, SLU
CIF del titular:	B01584168
Nombre de la empresa de vigilancia	GEPRECON S.L.
Tipo de EIA:	Ordinaria
Informe de FASE de:	CONSTRUCCIÓN
Periodicidad del informe según DIA:	MENSUAL
Año de seguimiento nº:	AÑO 1
Nº de informe y año de seguimiento	INFORME nº4 del AÑO 1
Período que recoge el informe	AGOSTO 2024

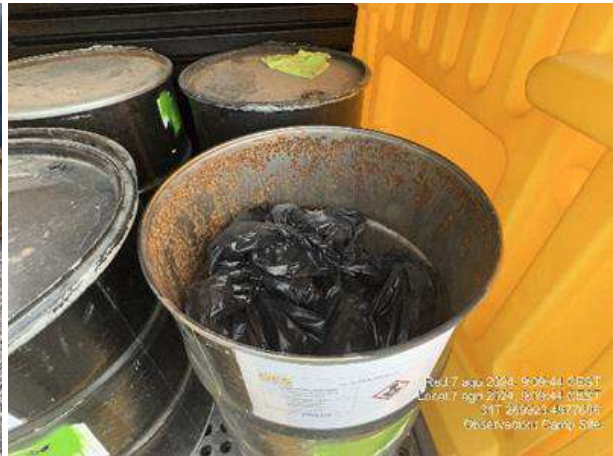
Identificación de punto limpio. Estado contenedor de tierras contaminadas.

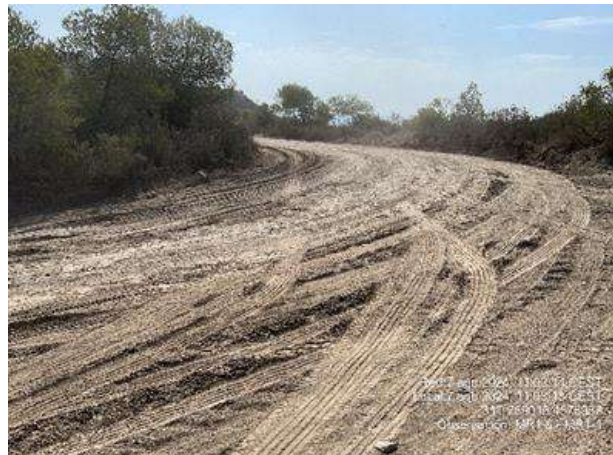
Estanque para aguas negras a la espera de instalación en baños de camp site. Mejoría en estado de pista de acceso a MR1-1

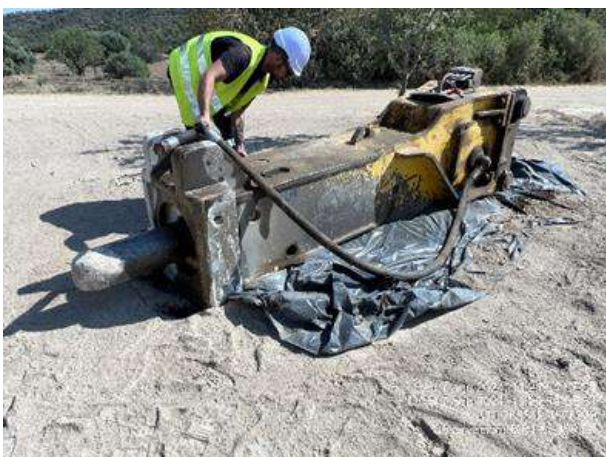
Corrección de la posición de manguitos. Instalación de pernos de fijación en MR1-6

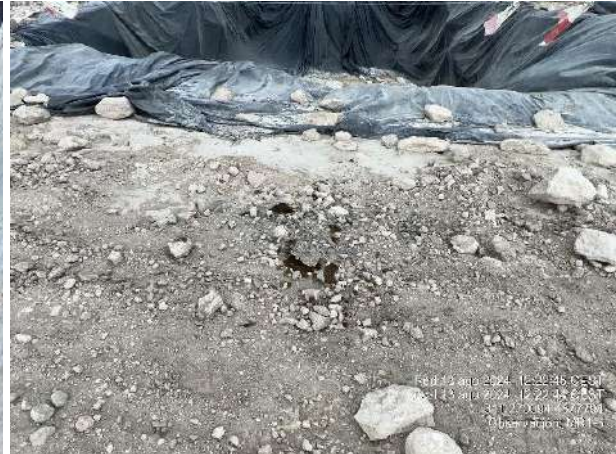
Estado del contenedor de madera. Mancha de grasa lubricante junto a balsa en MR1-5.

INCIDENCIA / OBSERVACIÓN DETECTADA	ACCIONES
	Medidas propuestas / subsanación
Mancha de grasa junto a balsa de lavado de cubas en MR1-5.	Retirar tierra contaminada y gestionar a punto limpio.
Múltiples plásticos y cartones mezclados con áridos de excavación en MR1-5. Aerosoles por el suelo junto a WC.	Retirada de todo residuo y separación y gestión en punto limpio.
Almacenaje de productos peligrosos irregular en MR1-6. Manchas de aceite.	Traslado del punto de almacenaje y mantenimiento. Cambio de plástico impermeable para compresor.
Manguitos de martillo neumático en MR1-4 con fugas, sin bandeja antiderrame.	Cambiar plástico por bandeja. Gestionar a punto limpio plástico contaminado y fugas de aceite.

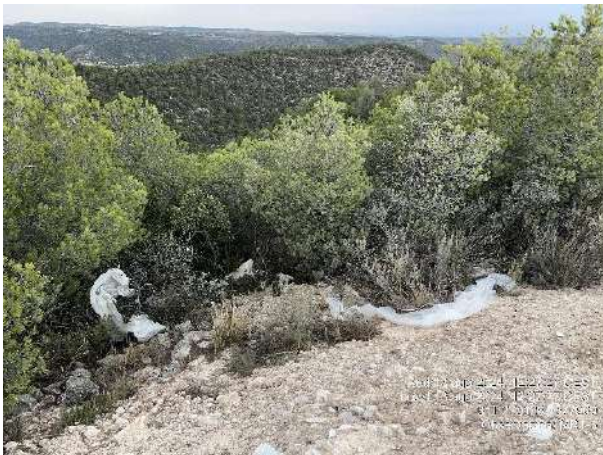
Plásticos sobre vegetación tras acopio de áridos en MR1-5. Aerosoles en MR1-5.

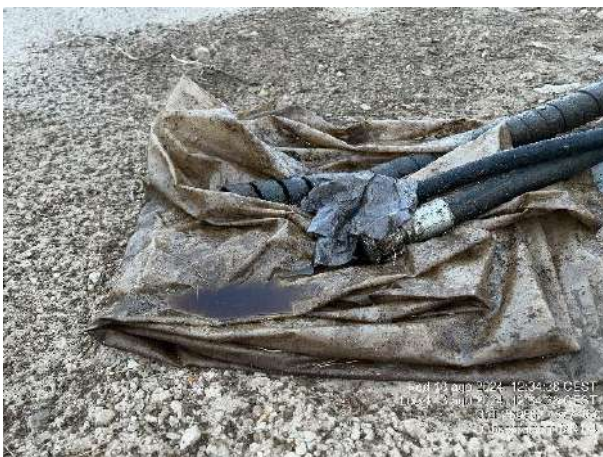
Fugas de aceite, con riesgo por lluvias. Maquinaria trabajando.

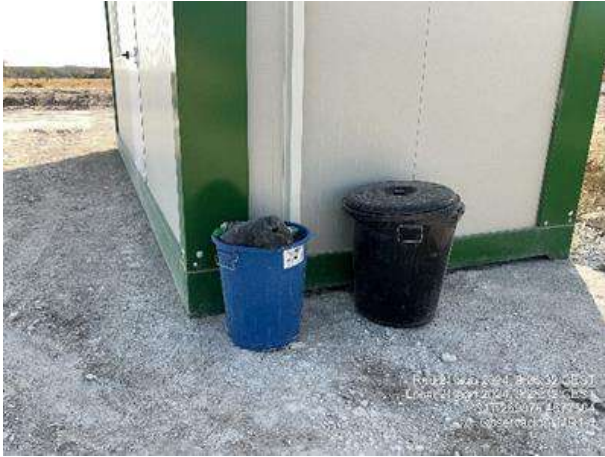
Cubos de basura repartidos en MR1-4. Derrame de aceite lubricante y trapo contaminado junto a MR1-4.

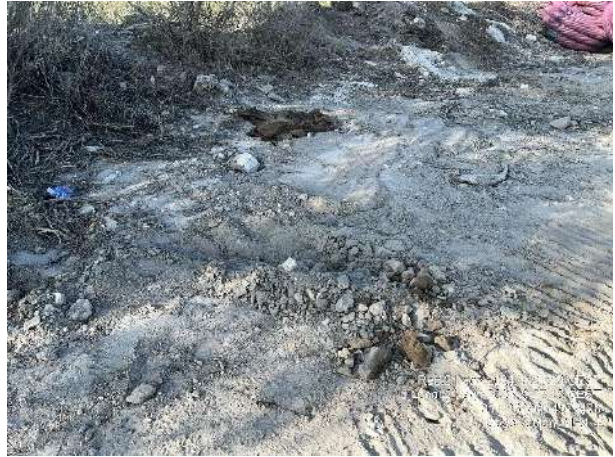
Se han detectado pequeños derrames de productos químicos en obra durante este mes de agosto. Estos derrames están asociados a la maquinaria (fugas de manguitos o mantenimientos con grasa lubricante). Los residuos generados han sido gestionados mediante la aplicación de absorbentes (sepiolita) y la retirada posterior de la tierra afectada y depositados en el punto limpio.

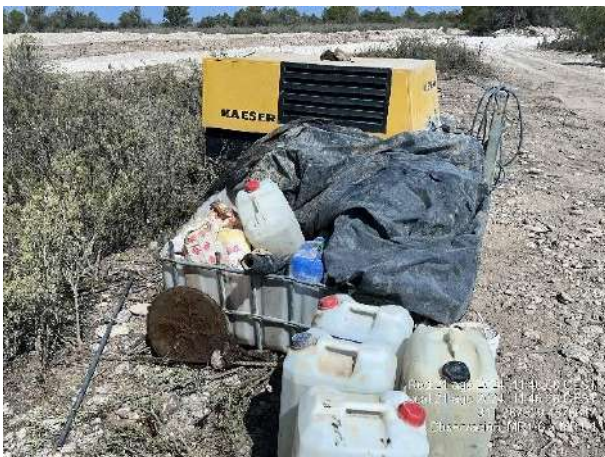
Se ha detectado el depósito de grasas y lubricantes sobre suelo en zona de aparcamiento. Si bien existe un plástico impermeable, se insta al contratista a que disponga de un remolque o camión o instale una bandeja antiderrames.

Tapa con grasa lubricante sobre suelo desnudo. Kit antiderrame disponible en obra.

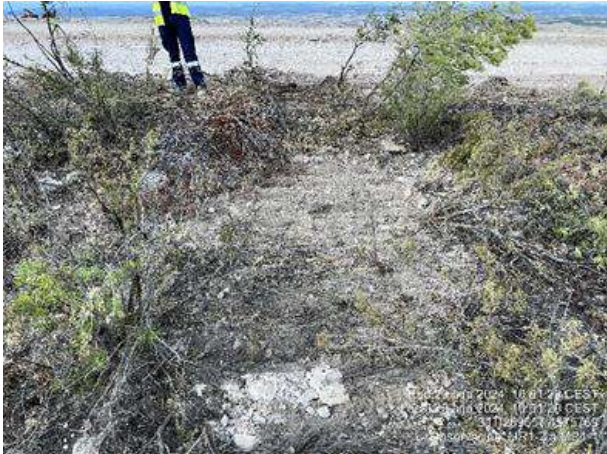
Afección a vegetación por maquinaria. Retirada de piedras en cultivo.

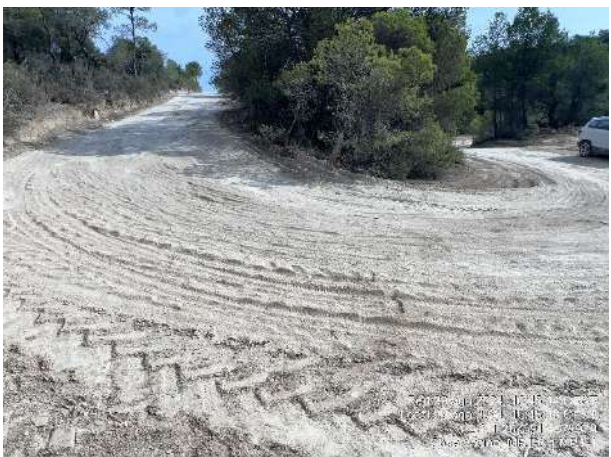
Retirada de tierra vegetal en vial MR1-1 a desvío proyectos. Deterioro momentáneo en estado de viales.
