INFORME MENSUAL de VIGILANCIA AMBIENTAL

PARQUE EÓLICO “LAS MAREAS I”

Fecha de informe: 11/10/2024

Nombre de la instalación:	PE “LAS MAREAS I” de 50 MW
Provincia/s ubicación de la instalación:	Zaragoza
Nombre del titular:	Green Capital Development 68, SLU
CIF del titular:	B01584168
Nombre de la empresa de vigilancia	GEPRECON S.L.
Tipo de EIA:	Ordinaria
Informe de FASE de:	CONSTRUCCIÓN
Periodicidad del informe según DIA:	MENSUAL
Año de seguimiento nº:	AÑO 1
Nº de informe y año de seguimiento	INFORME nº5 del AÑO 1
Período que recoge el informe	SEPTIEMBRE 2024

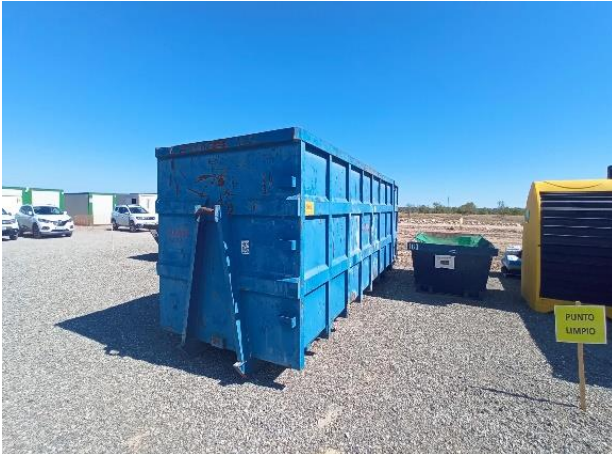
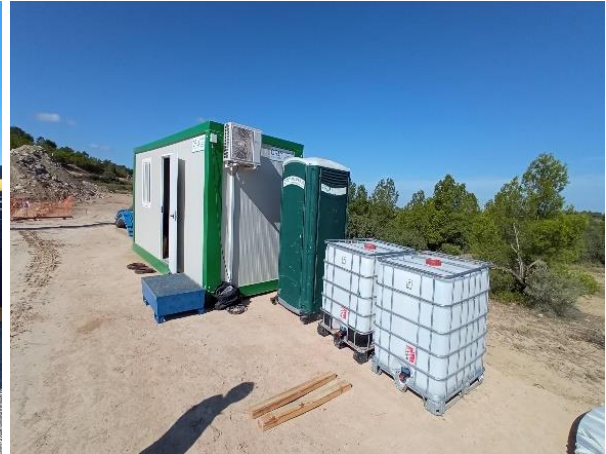
Nuevo contenedor de residuos. Caseta de obra junto a baño y depósitos de agua en MR1-9.

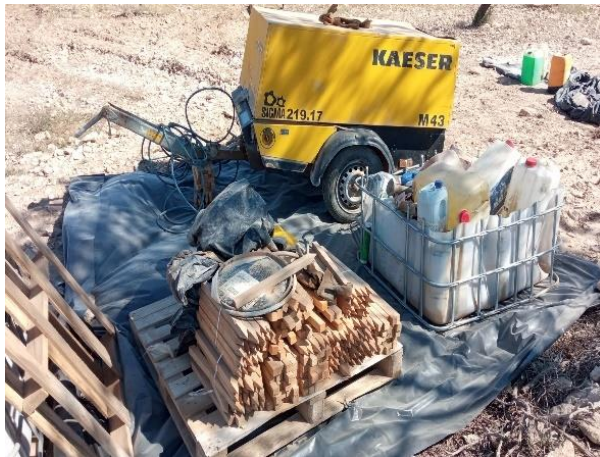
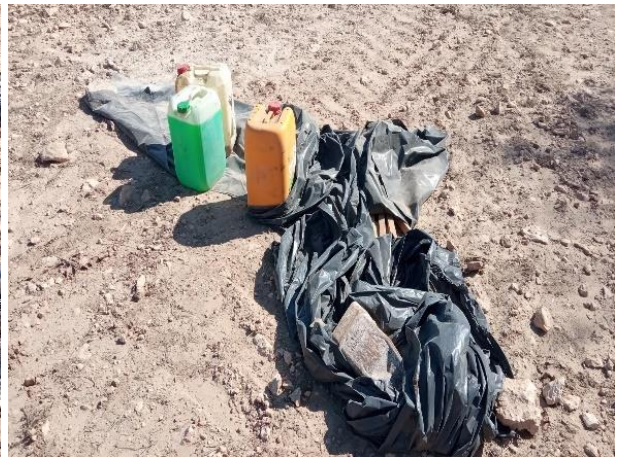
Productos peligrosos y compresor sobre plástico. Bidones fuera de cubo antiderrame.

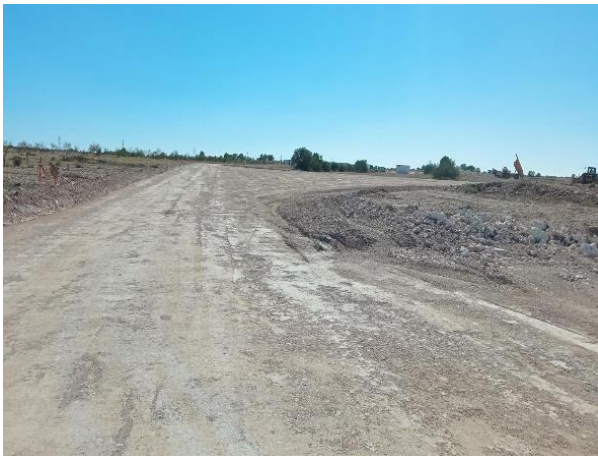
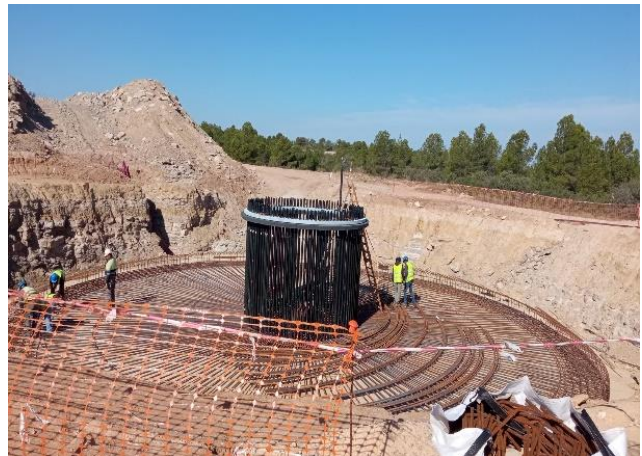
Vista de vial de acceso a MR1-5 sin polvo en superficie. Montaje de encofrados en MR1-9.

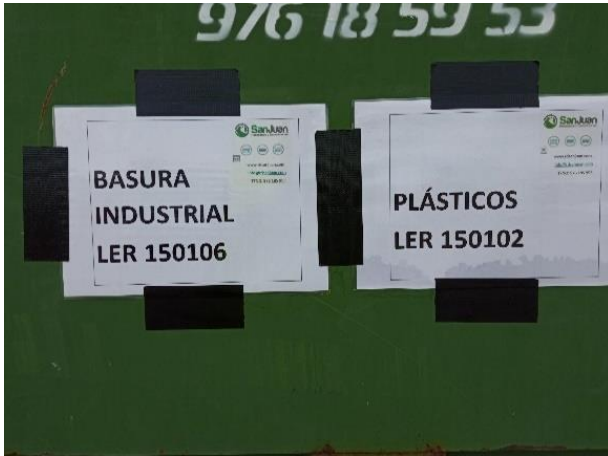
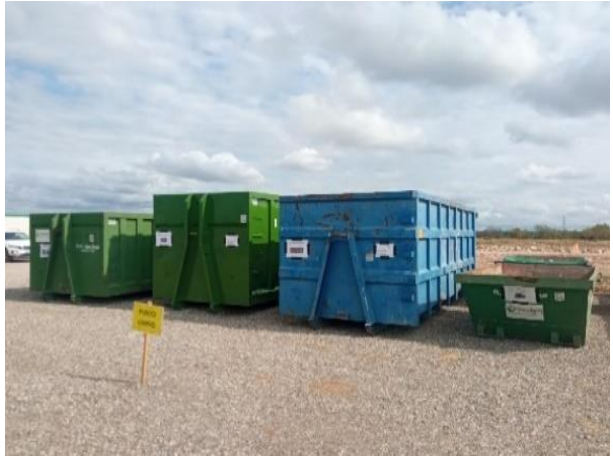
Etiquetado y Nuevos contenedores de residuos no peligrosos.

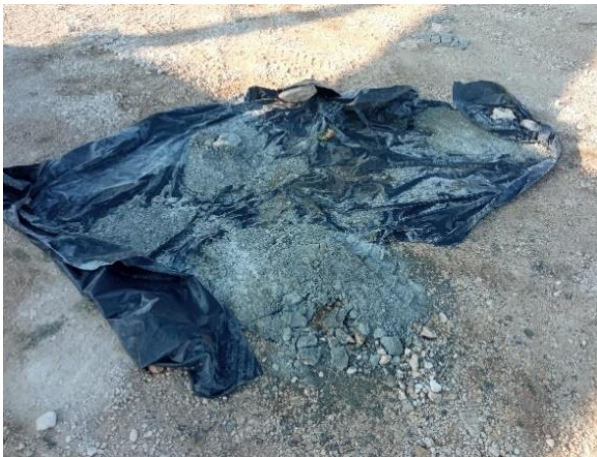
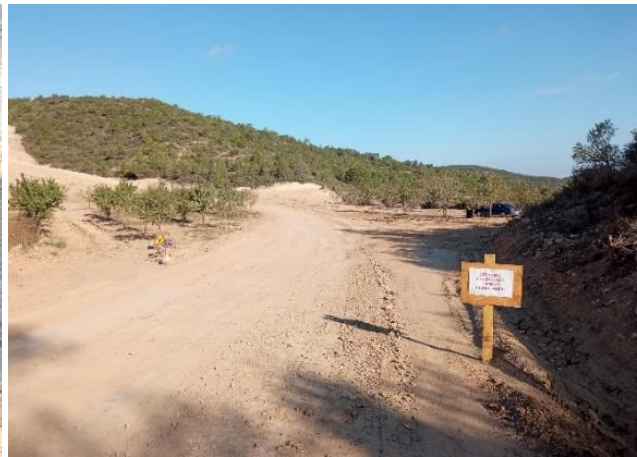
Se han detectado algunos vertidos de hormigón en obra durante este mes de septiembre. Estos vertidos están asociados a cargas elevadas de las hormigoneras o a los traslados a las balsas de lavado de cubas. Se ha procedido a la aplicación de medidas correctoras y a la retirada de las tierras afectadas.

Vertido de hormigón fuera de plástico en MR1-2. Señalización del estado del vial.

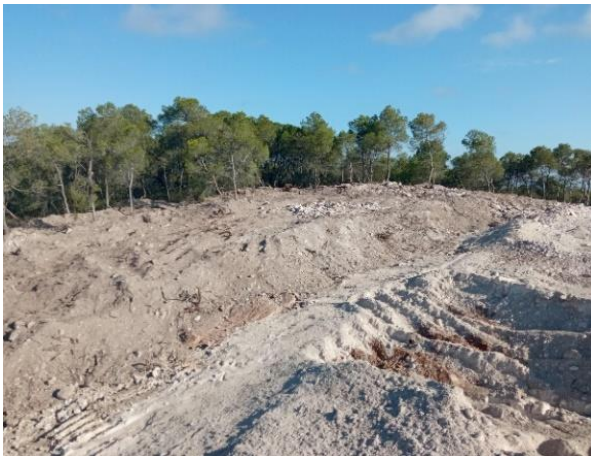
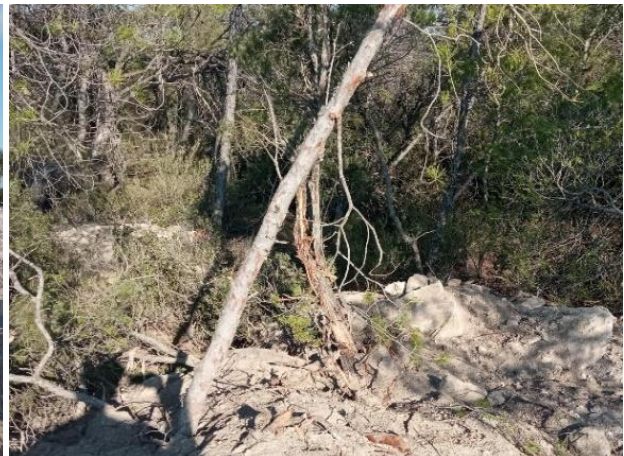
Se ha realizado la ejecución por parte del contratista del compromiso adquirido de rebajar la altura de los acopios de tierra vegetal en MR1-7. Estos cumplen ahora la altura reglamentaria exigida en DIA. Durante el proceso, la maquinaria ha dañado algunas ramas y cortezas, vegetación que deberá ser restaurada en la fase final del proyecto.

Acopio de materiales rebajados en MR1-7. Vegetación dañada durante rebajamiento de acopio.

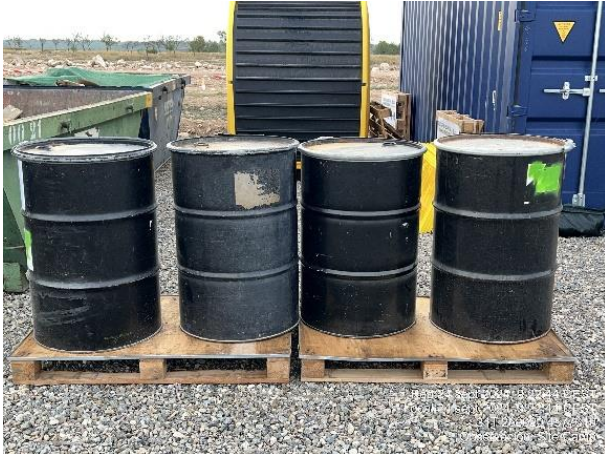
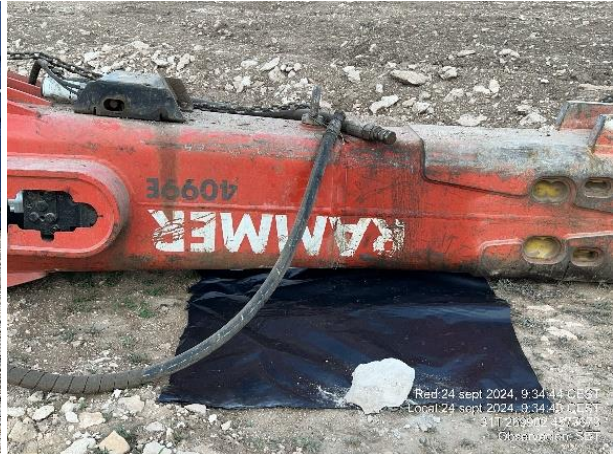
Se han detectado pequeños derrames de productos químicos en obra durante este mes de septiembre. Estos derrames están asociados a la maquinaria (fugas de manguitos o mantenimientos con grasa lubricante). Los residuos generados han sido gestionados mediante la aplicación de absorbentes (sepiolita) y la retirada posterior de la tierra afectada y depositados en el punto limpio.

Bidones de residuos no peligrosos a la espera de recogida por gestor. Manguitos hidráulicos sin bandeja.

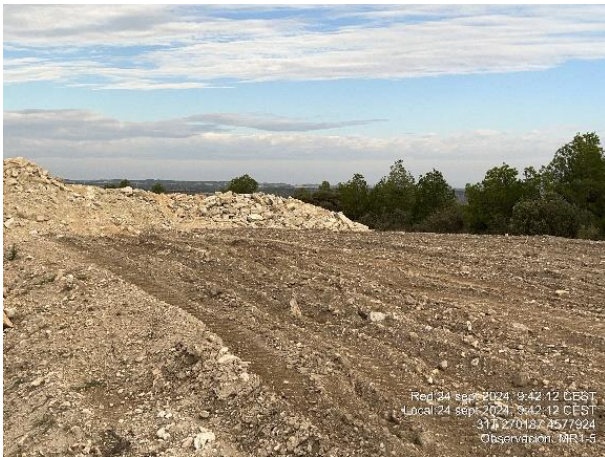
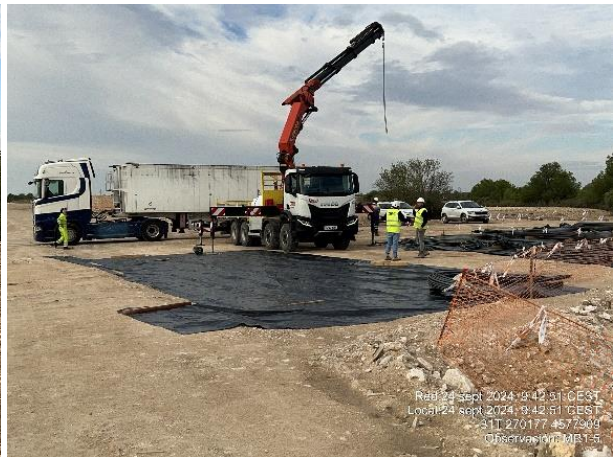
Tras comprobarse que la maquinaria empleada por el contratista para el acopio de la tierra vegetal no era la más adecuada, el contratista adquirió el compromiso de realizar un escarificado superficial mediante el rastrillo de motoniveladora, asegurando una mejora en las propiedades de estructura y permeabilidad del suelo. Este se ha realizado en la mayoría de los acopios, quedando pendientes únicamente dos de ellos.

Acopio de T.V. escarificado en MR1-5. Acopio de ferralla para encofrados en MR1-5.

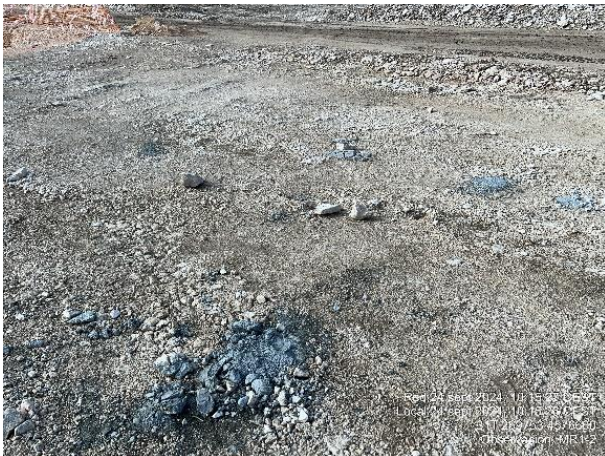
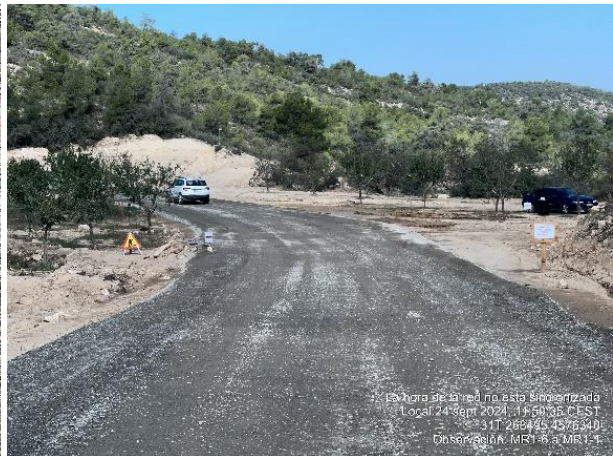
Se han detectado pequeños vertidos de hormigón en obra durante este mes de septiembre. Estos vertidos están asociados a cargas elevadas o a circular hasta las balsas de lavado de cubas con material en la canal. Los residuos generados han sido retirados y depositados en el punto limpio o trasladados a las propias balsas de lavado, para su posterior reutilización.

Vertido de hormigón fuera de plástico en MR1-2. Avances en la compactación con zavorra de viales.
