INFORME MENSUAL de VIGILANCIA AMBIENTAL

PARQUE EÓLICO “LAS MAREAS I”

Mequinzena (Zaragoza).

Fecha de informe: 10/12/2024

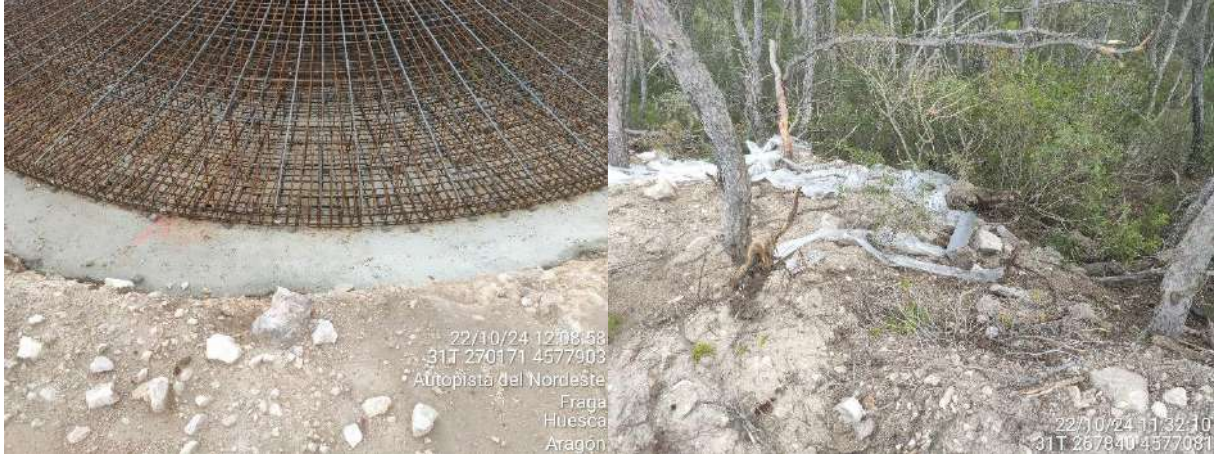
En fecha 28/10/2024, técnicos del INAGA (supervisor del órgano sustantivo), realizaron visita de inspección a obra en la que se detectaron algunas incidencias relativas a la gestión de residuos. En concreto se detectaron restos metálicos en el foso de la cimentación MR1-5, y restos plásticos en los alrededores de la plataforma MR1-7, adjuntándose las siguientes fotografías como prueba.

Restos metálicos en cimentación MR1-5. Restos plásticos en borde de plataforma MR1-7.

INCIDENCIA / OBSERVACIÓN DETECTADA	ACCIONES
	Medidas propuestas / subsanación
Vertido de hormigón proveniente de probetas en Torre Meteorológica.	Limpieza y retirada a punto limpio o balsa de lavado de cubas más próxima.
Restos metálicos en plataforma MR1-5 y MR1-9.	Limpieza y retirada a punto limpio.
Bandejas antiderrame de contenedores de gasoil con presencia de agua mezclada con hidrocarburos.	Limpieza del entorno, recogida y traslado a punto limpio, con separación de residuos.
Presencia de basuras dispersas en el entorno de plataformas MR1-3, MR1-6, MR1-7.	Limpieza y traslado a punto limpio con separación de residuos.
Presencia de residuos peligrosos (trapos con grasa) en contenedor de RNP 'cartón'.	Recogida y traslado a contenedor de R.P. en el momento.
Restos de basuras (metálicos en MR1-5 y plásticos en MR1-7) detectados por técnicos de INAGA	Limpieza y traslado a punto limpio con separación de residuos.

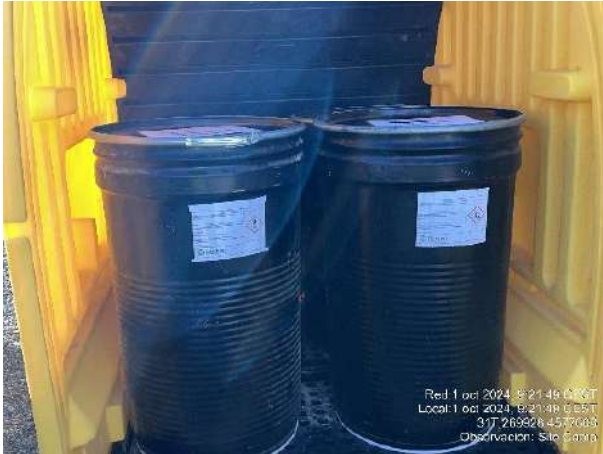
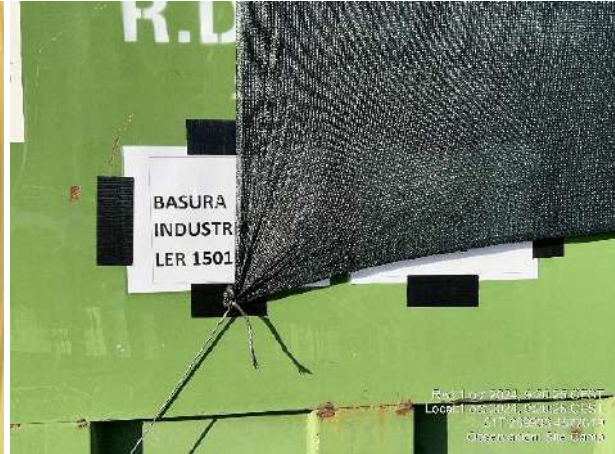
Nuevos bidones de R.P. con etiquetado correcto. Etiquetado de residuos N.P. no visible (corregido).

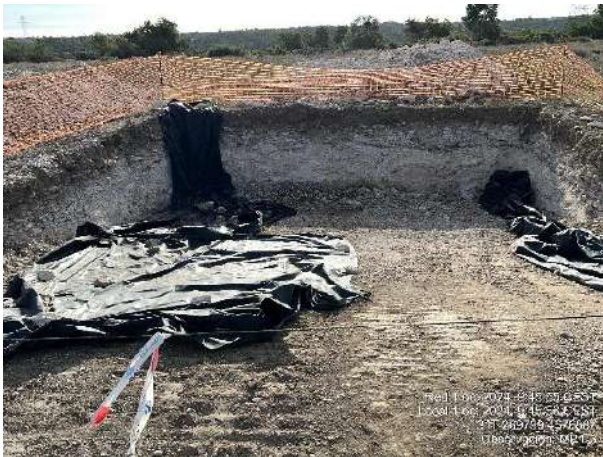
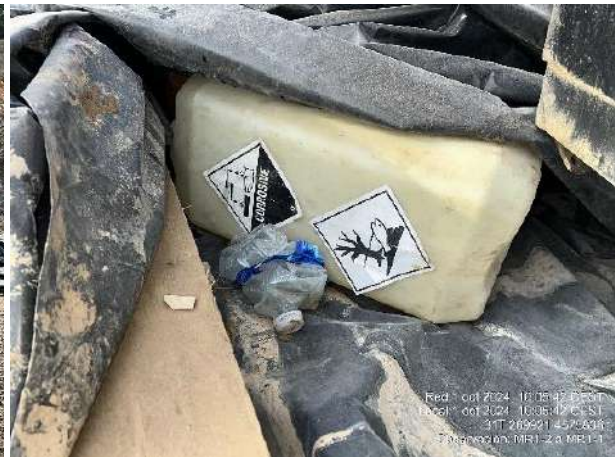
Balsa de lavado de cubas en MR1-3, impermeabilización y vallado deteriorados.
Bidón con productos peligrosos fuera de cubo antiderrames.

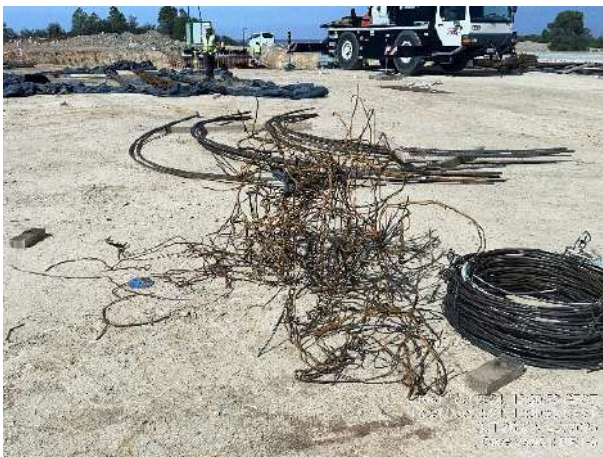
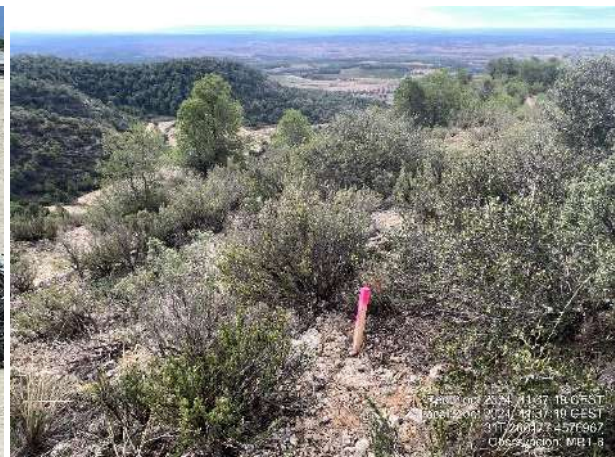
Restos metálicos en plataforma MR1-8. Revisión de la ubicación de los vientos con afección a vegetación natural.

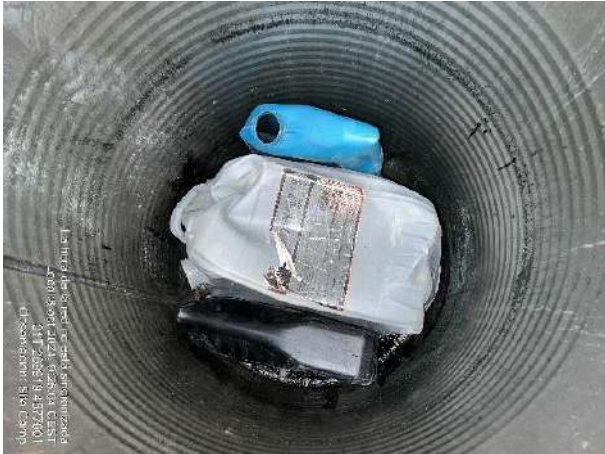
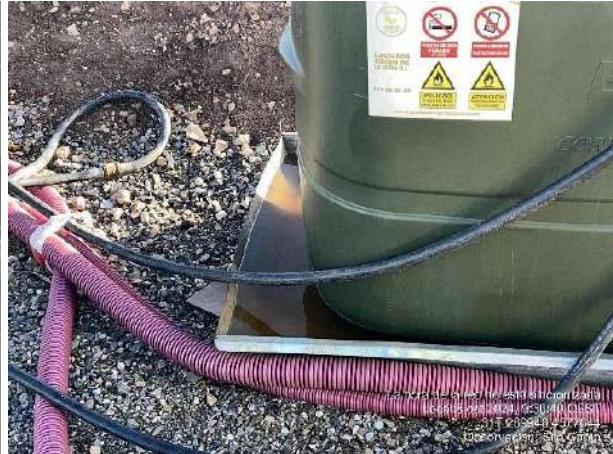
Estado contenedor 'Envases contaminados'. Cubeta antiderrame con agua y restos de gasoil

El campamento de obra cuenta con dos depósitos de combustible instalados sobre bandeja antiderrame. Durante este mes se ha detectado un pequeño derrame de gasoil, retenido por la bandeja sin afección al suelo. Pero las precipitaciones acontecidas este mes, han supuesto un aporte de agua a la bandeja antiderrame, lo que suponía un riesgo de contaminación. Para evitarlo se ha aplicado absorbente (sepiolita), retirado a punto limpio posteriormente, y se ha colocado un plástico que evita aportes de agua de lluvia.

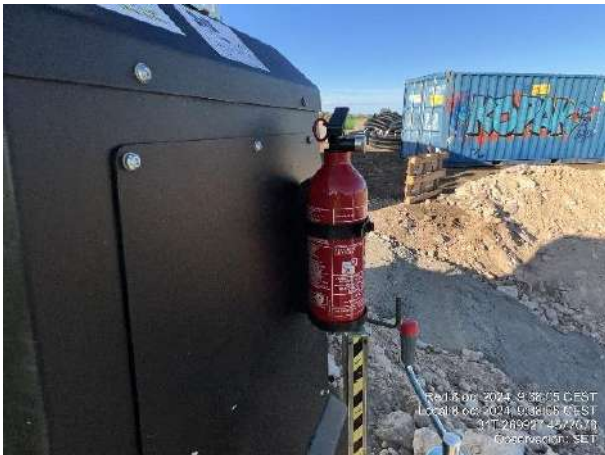
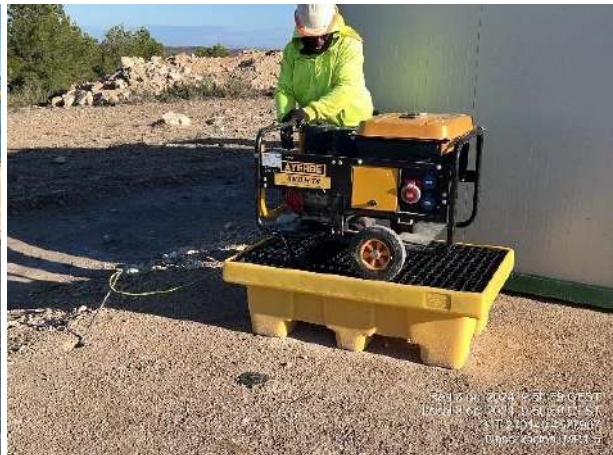
Focos con doble pared y extintor incorporado. Generador reubicado sobre bandeja antiderrame.

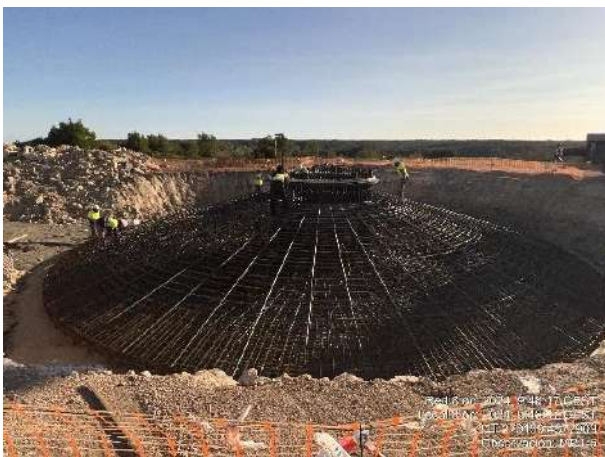
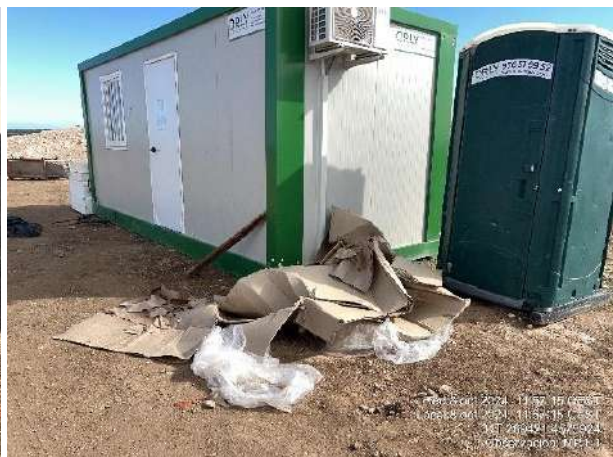
Trabajos de ferrallado en MR1-5. Acumulación de basura en MR1-1.

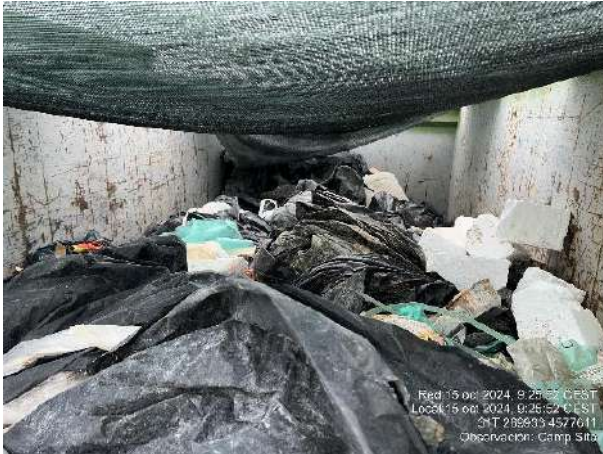
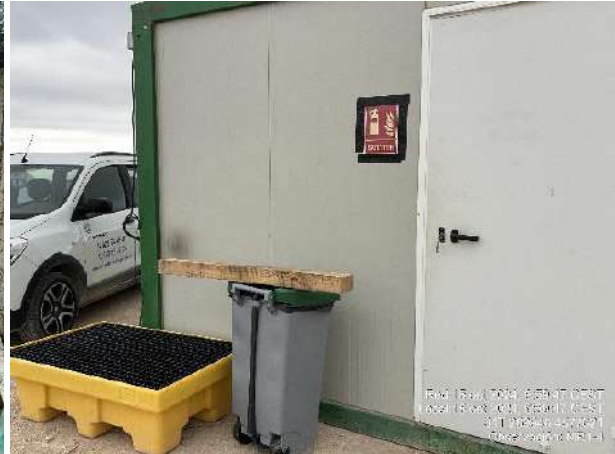
Estado contenedor 'Plástico/Mixto'. Cubo de basura y bandeja en MR1-4.

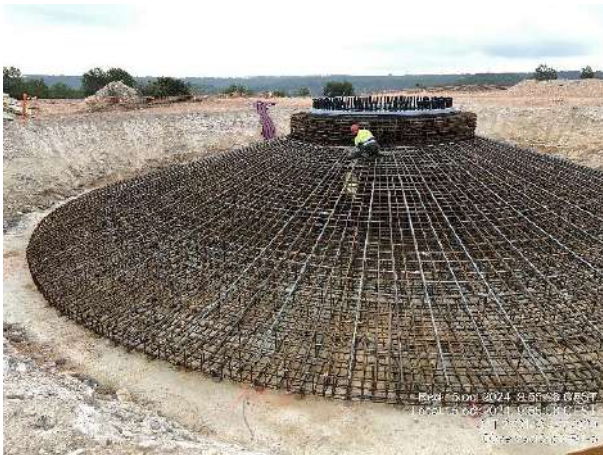
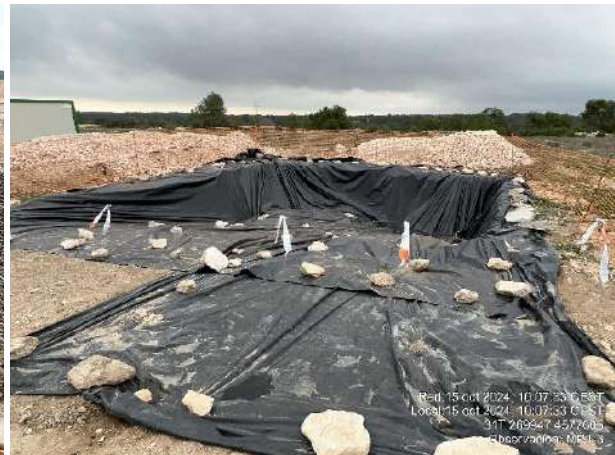
Instalación de toma de tierra en MR1-5. Corregida impermeabilización en balsa MR1-3.

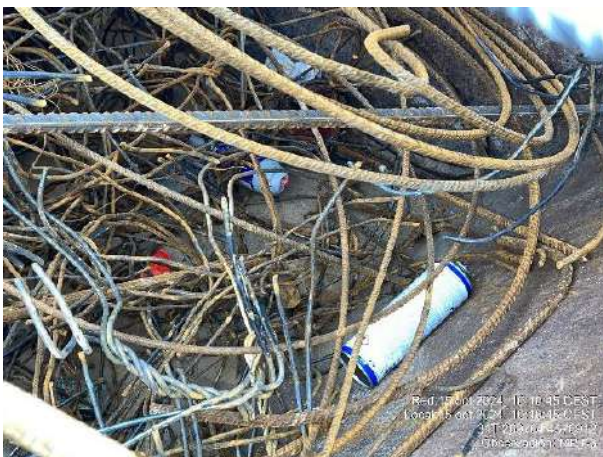
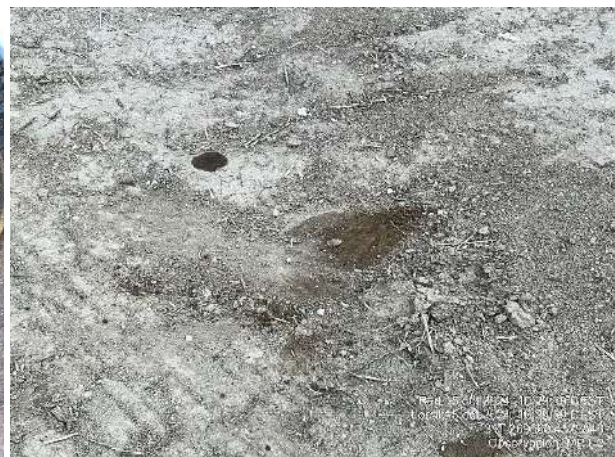
Envases peligrosos en contenedor con residuos metálicos. Mancha de aceite/grasa en punto de almacenaje y mantenimiento.

Se han detectado algunos vertidos grasa o lubricante en obra durante este mes de octubre. Estos vertidos están asociados a la zona de mantenimiento de maquinaria, que se ha trasladado al enlace de proyecto con Mareas 2. Se ha procedido a la aplicación de medidas correctoras y a la retirada de las tierras afectadas.

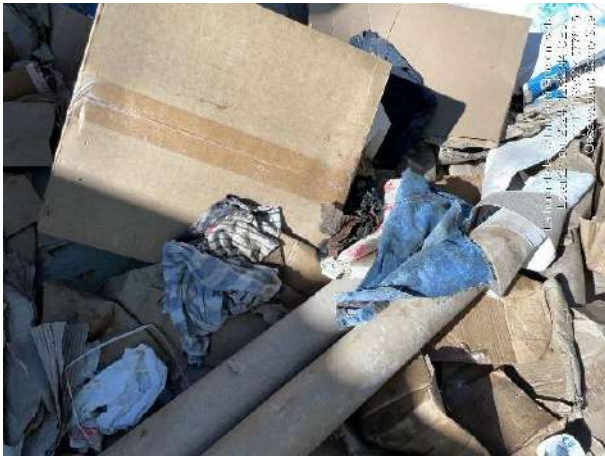
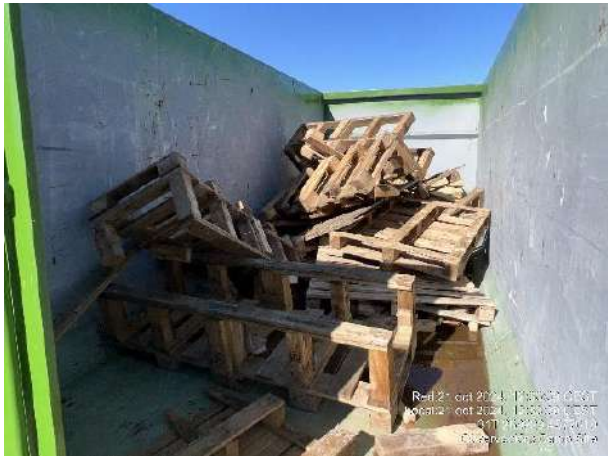
Trapos contaminados en contenedor 'Cartón'. Estado contenedor 'Madera'.

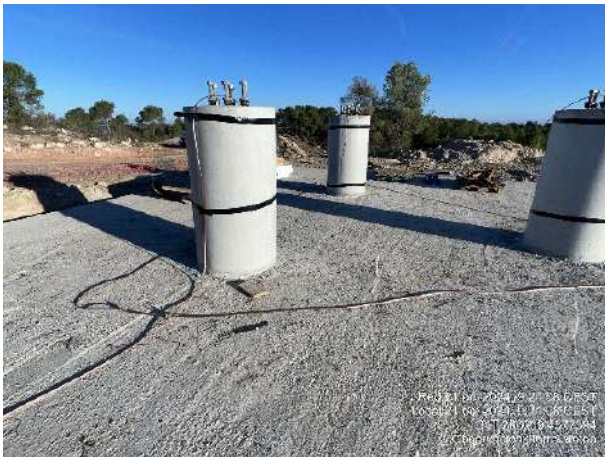
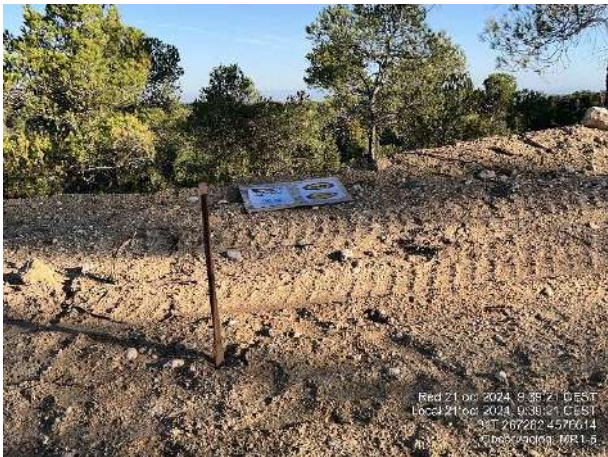
Toma de tierra en Torre Meteorológica. Ejemplo de señalización deteriorada.

El acceso a la obra se encuentra, en general, limpio y ordenado; aunque se detectan de forma puntual algunas basuras (botellas, plásticos o restos metálicos) dispersas por los diferentes frentes de obra, que son retiradas tras la VAO. Se mantiene la señalética multirriesgo relativa a las obligaciones ambientales y de seguridad que debe cumplir el personal de obra (ruidos, riegos de vertidos, incendios...) y de velocidad máxima, así como la relativa a las indicaciones de ubicación de oficinas y aerogeneradores; aunque algunas de ellas presenta cierto deterioro por acción del viento y paso del tiempo, recomendándose su renovación.

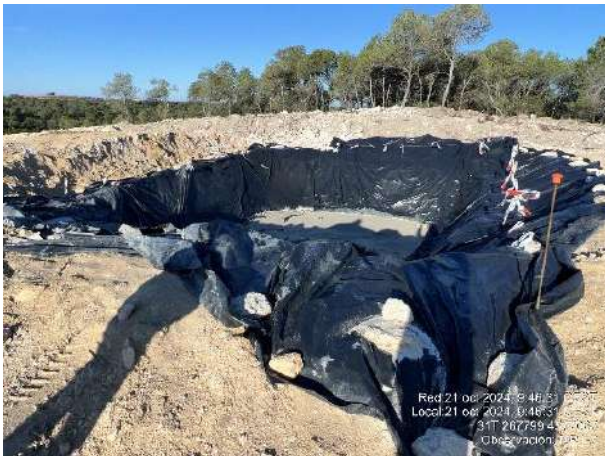
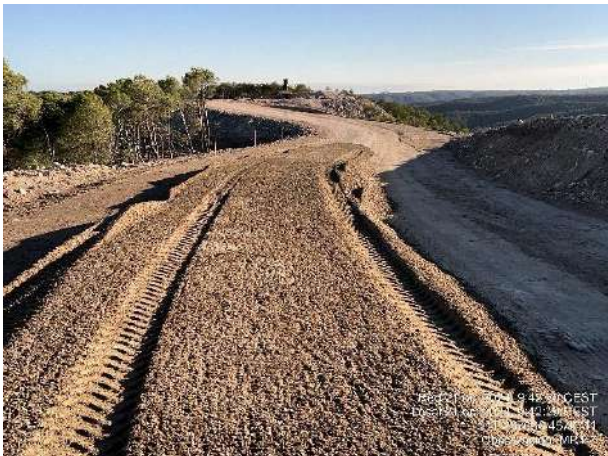
Balsa en MR1-7, sin vertidos. Compactación con zahorra en vial MR1-7.

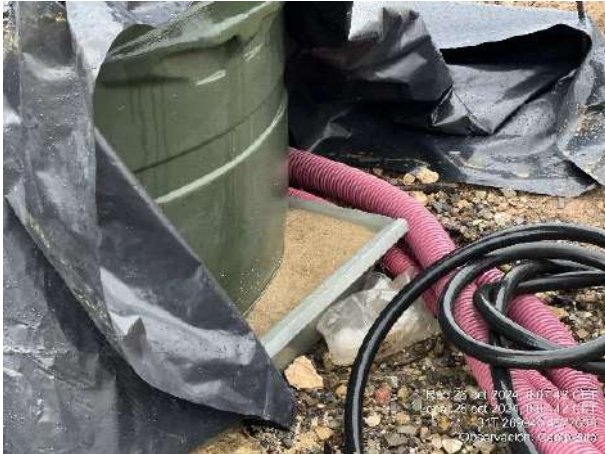
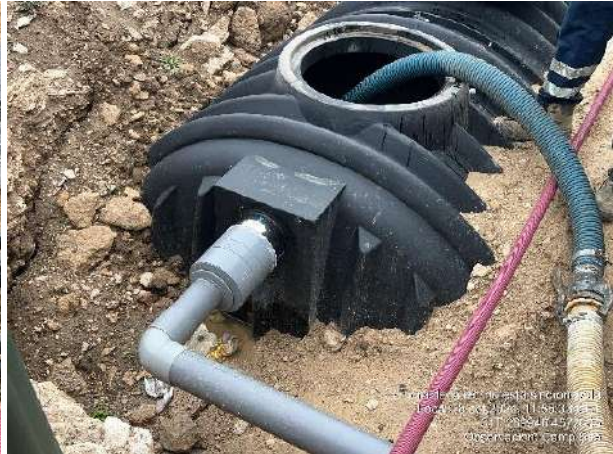
Impermeabilización temporal y aplicación de absorbente. Vaciado de depósito de aguas negras.

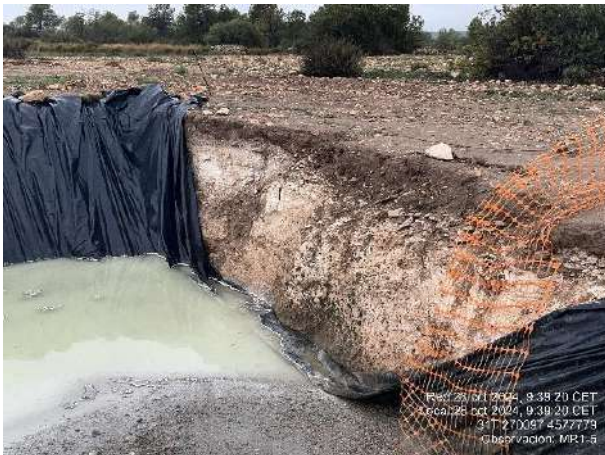
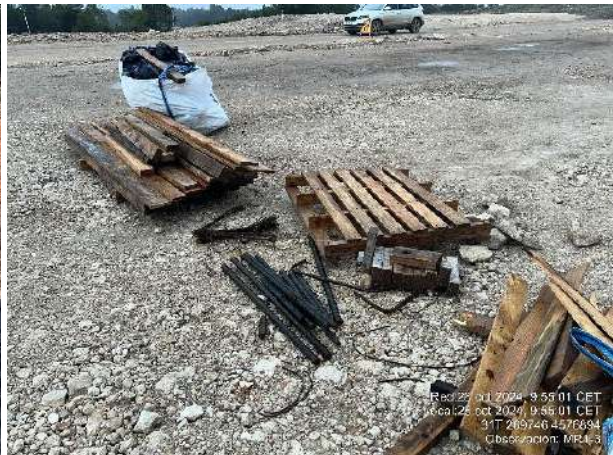
Estado balsa lavado de cubas en MR1-5. Basuras pendientes de retirada en plataforma MR1-3.

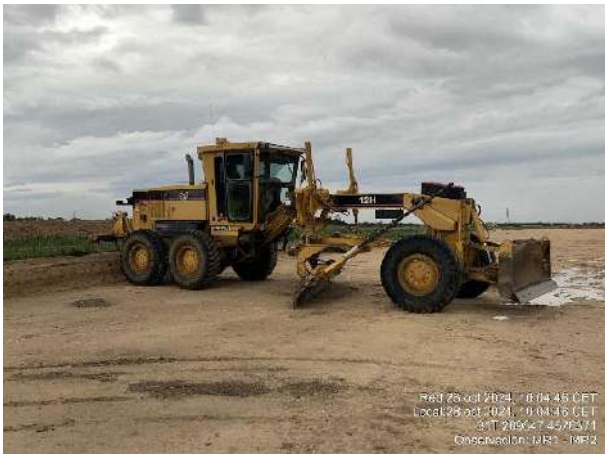
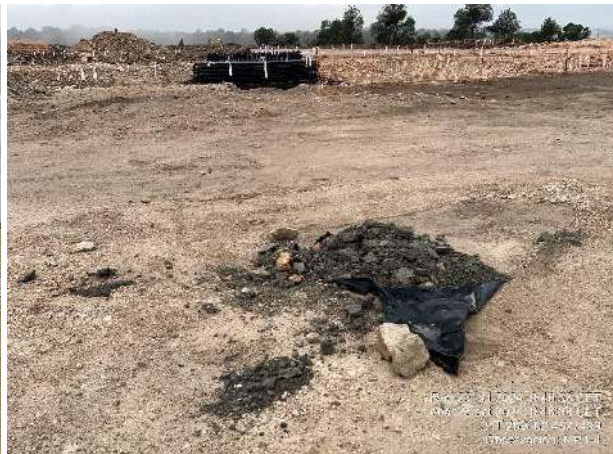
Maquinaria correctamente estacionada. Vertido hormigón en MR1-4.

Se han detectado pequeños vertidos de hormigón en obra durante este mes de octubre. Estos vertidos están asociados a restos no retirados tras la toma de muestras para probetas. Los residuos generados han sido retirados y depositados en el punto limpio o trasladados a las propias balsas de lavado, para su posterior reutilización.
