INFORME MENSUAL de
VIGILANCIA AMBIENTAL

PARQUE EÓLICO “LAS MAREAS I”
Mequinenza (Zaragoza).

Fecha de informe: 30/12/2024

Nombre de la instalación:	PE “LAS MAREAS I” de 50 MW
Provincia/s ubicación de la instalación:	Zaragoza
Nombre del titular:	Green Capital Development 68, SLU
CIF del titular:	B01584168
Nombre de la empresa de vigilancia	GEPRECON S.L.
Tipo de EIA:	Ordinaria
Informe de FASE de:	CONSTRUCCIÓN
Periodicidad del informe según DIA:	MENSUAL
Año de seguimiento nº:	AÑO 1
Nº de informe y año de seguimiento	INFORME nº7 del AÑO 1
Período que recoge el informe	NOVIEMBRE 2024

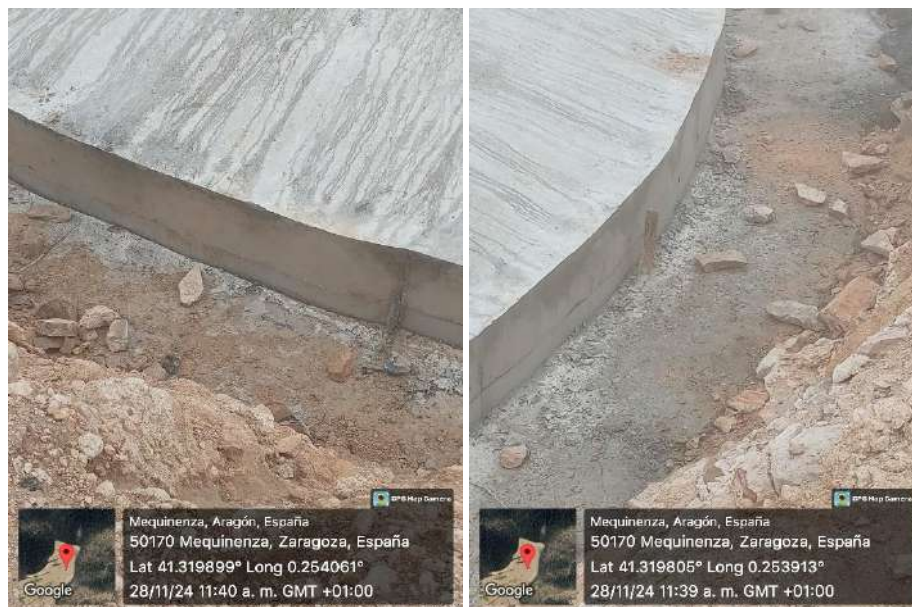
En visita de inspección de obra llevada a cabo por técnicos del INAGA en pasado 28/10/2024, se detectaron incidencias en cuanto a la presencia de pequeñas basuras en dos de las posiciones de los aerogeneradores del proyecto.

Limpeza en cimentación MR1-5.

De forma inmediata, personal de la contrata aplicó las medidas correctivas oportunas, procediéndose a la limpieza y retirada de los restos metálicos detectados en la cimentación MR1-5, y de los restos plásticos que se encontraban en zona de vegetación próxima al borde de la plataforma MR1-7.

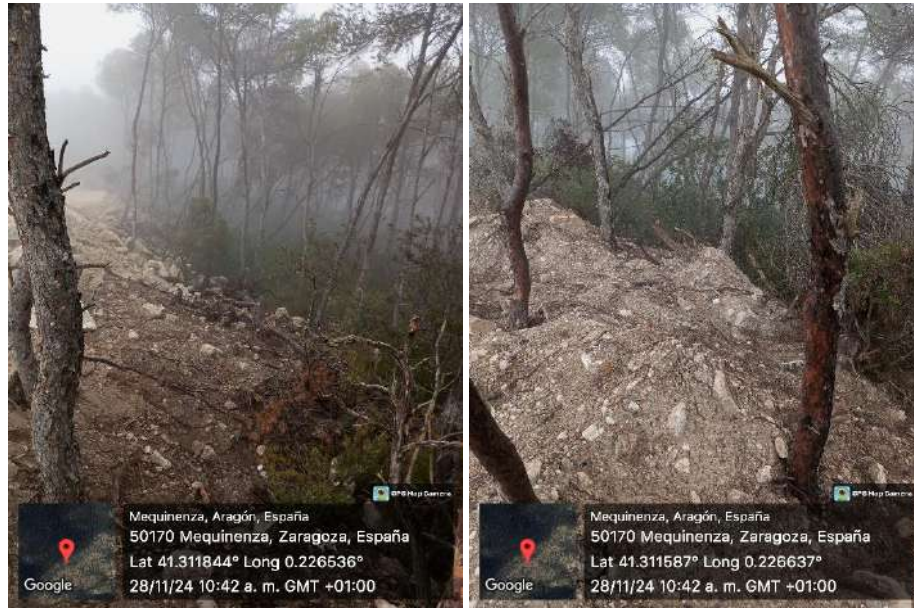
Limpeza en borde de plataforma MR1-7.

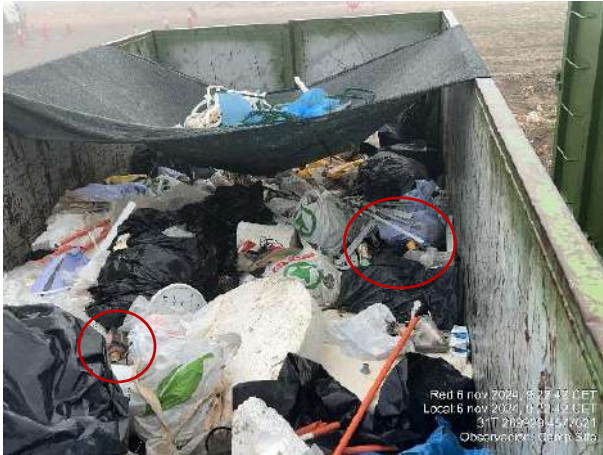
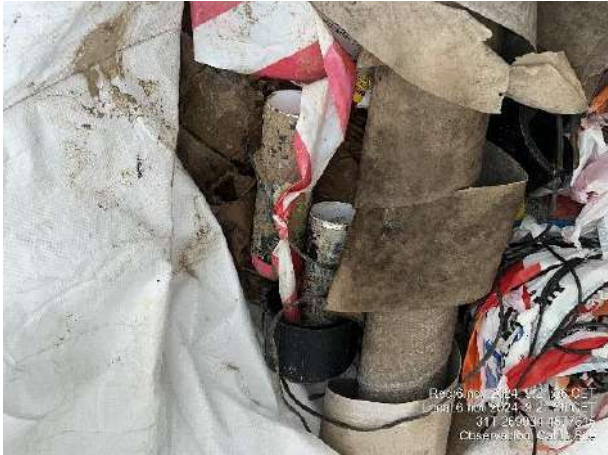
Visita nº26: 05/11/2024

Se han detectado algunas incidencias en cuanto a la correcta separación de residuos, detectándose algunos sprays (considerados residuos peligrosos) en los contenedores destinados a chatarra metálica. Tras las visitas VAO son retirados y separados correctamente para su posterior gestión por parte del gestor autorizado.

Residuos Peligrosos en contenedor de residuos plásticos/mixto. Aerosoles (R.P.) en saco de basura.

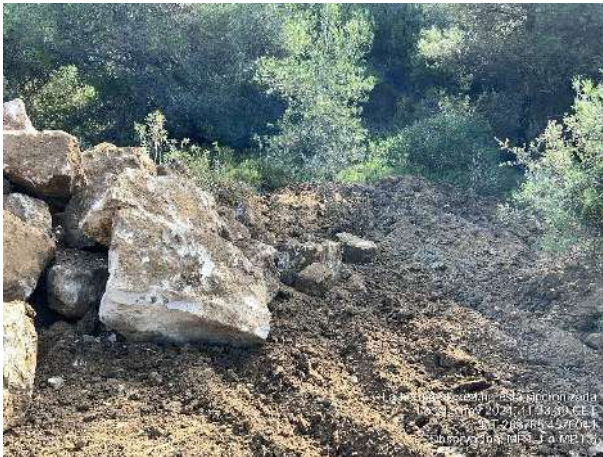
Se han detectado pequeñas afecciones a vegetación, realizadas por la maquinaria a la hora de acopiar y retirar las piedras y bloques trasladados a Mareas II. Se informa a la contrata que estas afecciones deberán ser objeto de restauración como parte del proyecto.

Afección a vegetación por retirada y acopio de bloques. Grupo electrógeno de pared simple sin bandeja.

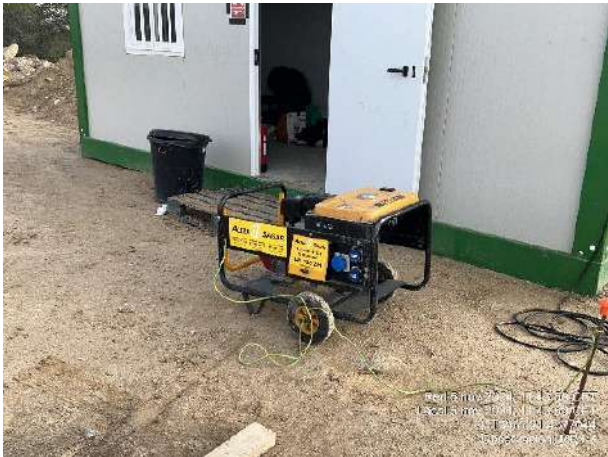
El generador principal se encuentra instalado sobre bandeja antiderrame. Se ha detectado el uso de forma puntual de los generadores auxiliares (grupos electrógenos de pequeño tamaño) sin la bandeja antiderrame. Tras aviso durante la VAO, se han colocado mantas absorbentes bajo los mismos.

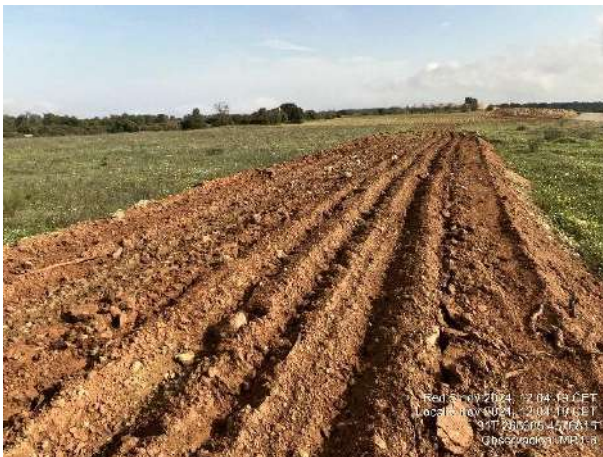
Se han escarificado los dos acopios de T.V. que quedaban pendientes en MR1-8, dándose por cerrada esta incidencia.

Acopio de T.V. escarificado próximo a MR1-8. Material antiincendios y cubo de basura en caseta en MR1-7.

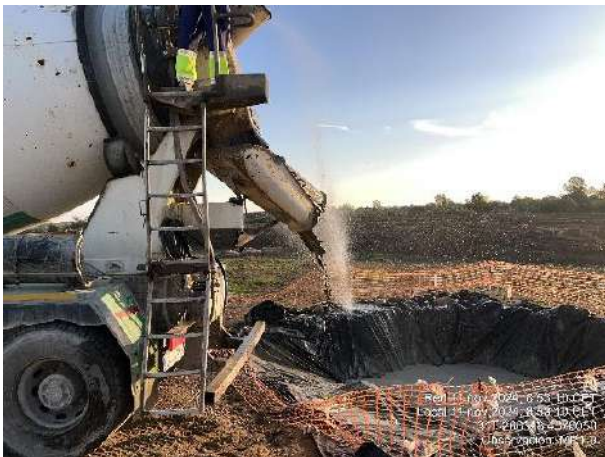
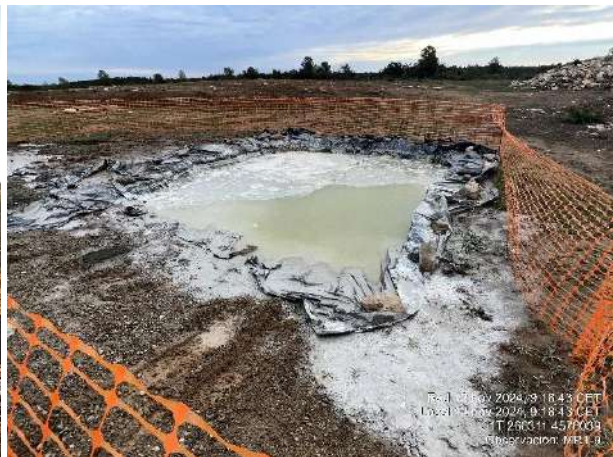
Lavado de cuba de hormigón. Estado de balsa en MR1-9 al finalizar trabajos de hormigonado.

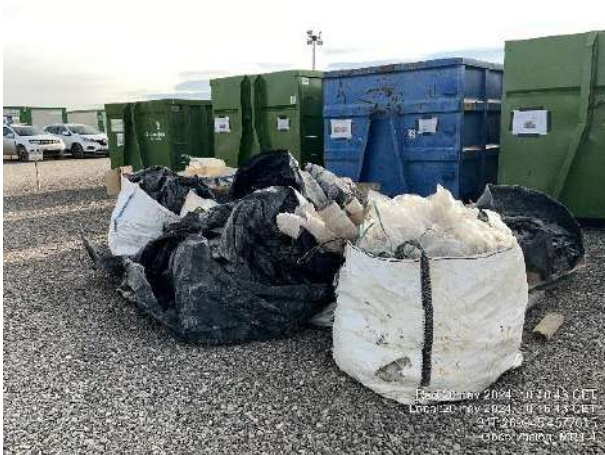
Residuos pendientes de clasificación. Limpieza de depósito de aguas negras.

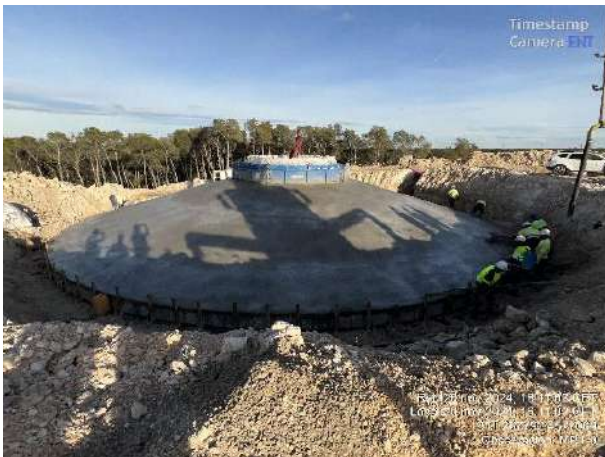
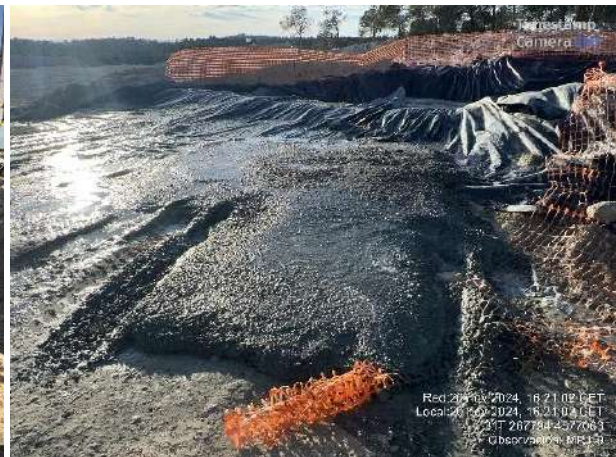
Visita nº28: 20/11/2024

Se han detectado vertidos de hormigón en obra durante este mes de noviembre. Estos vertidos están asociados a las limpiezas de hormigoneras de forma rápida o a la limpieza de los camiones bomba realizadas

Finalización de hormigonado. Vertido de hormigón de camión bomba fuera de balsa.

en el borde exterior de las balsas de lavado. Los residuos generados han sido retirados y depositados en el en las propias balsas de lavado, para su posterior reutilización.

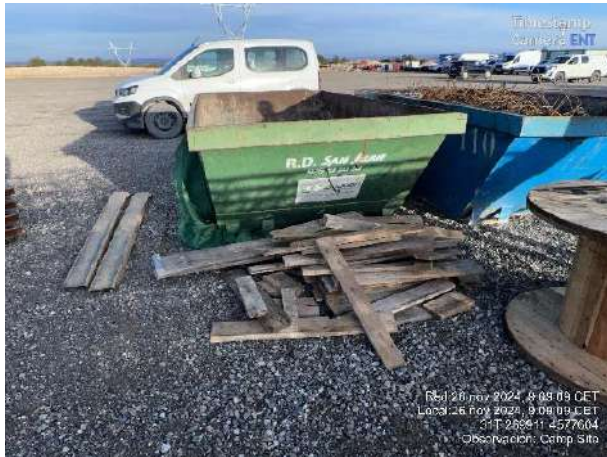
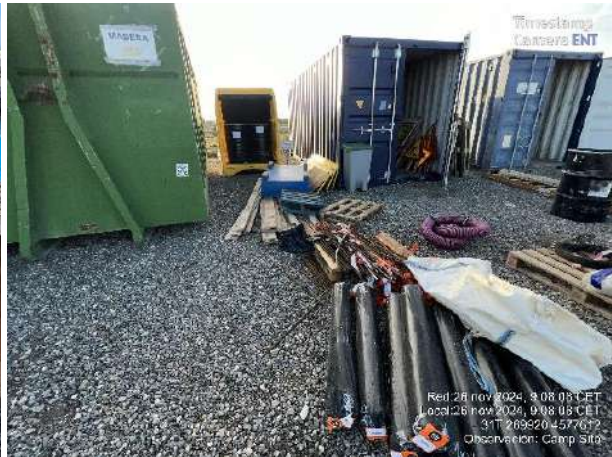
Visita nº29: 26/11/2024

Residuos pendientes de clasificación. Acceso a depósito de R.P. bloqueado. Desorden.

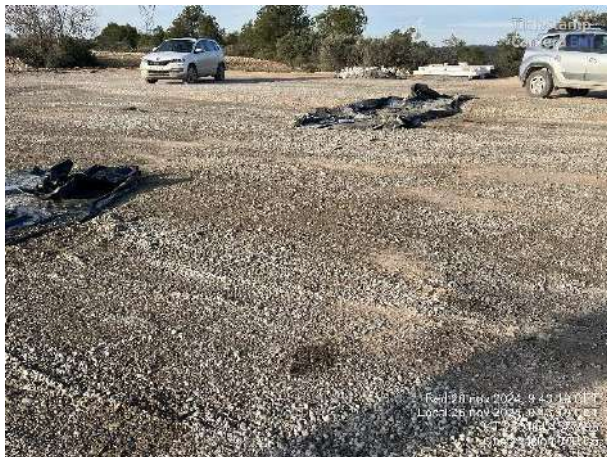
Se han detectado algunos vertidos grasa o lubricante en obra durante este mes de noviembre. Estos vertidos están asociados al importante volumen de vehículos y maquinaria requeridos en las labores de hormigonado. Se ha procedido a la aplicación de medidas correctoras y a la retirada de las tierras afectadas.

Derrame de aceite en MR1-5. Grupo electrógeno sin bandeja ni manta absorbente en MR1-5.

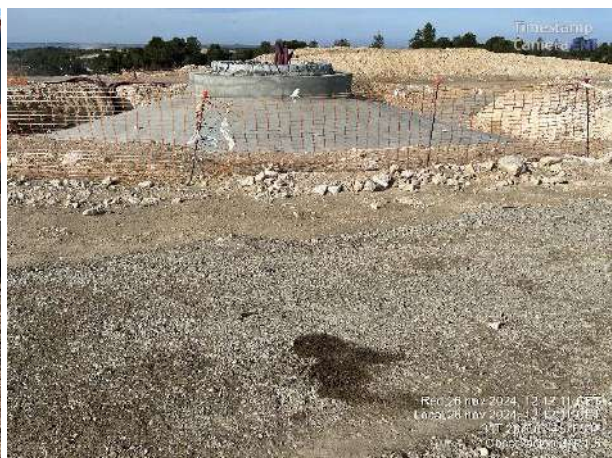
Retirada de piedras en vial MR1-3 a MR1-4. Derrames de aceite en MR1-6.
