# INFORME MENSUAL de VIGILANCIA AMBIENTAL

## PARQUE EÓLICO “LAS MAREAS I”

Fecha de informe: 10/01/2025

| Nº de informe y año de seguimiento | INFORME nº8 del AÑO 1 |

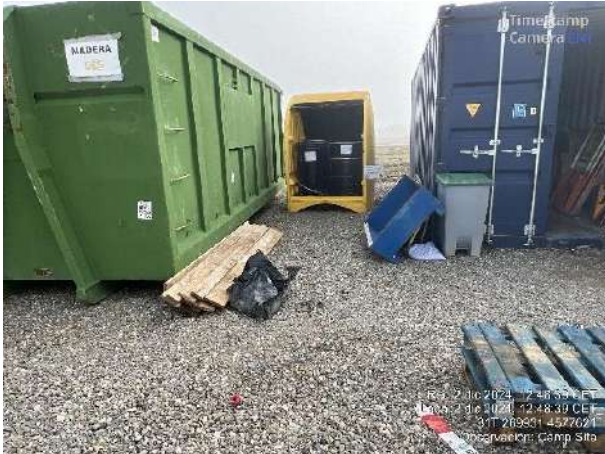
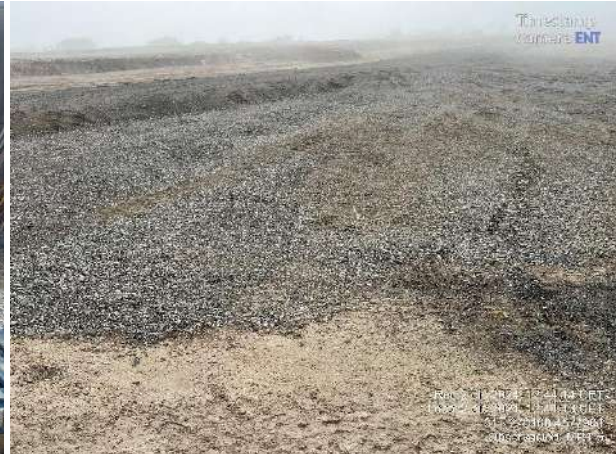
Visita nº30: 02/12/2024

Mejoras en acceso a depósito de R.P. bloqueado. Limpieza de vertido de grasa lubricante en MR1-5.

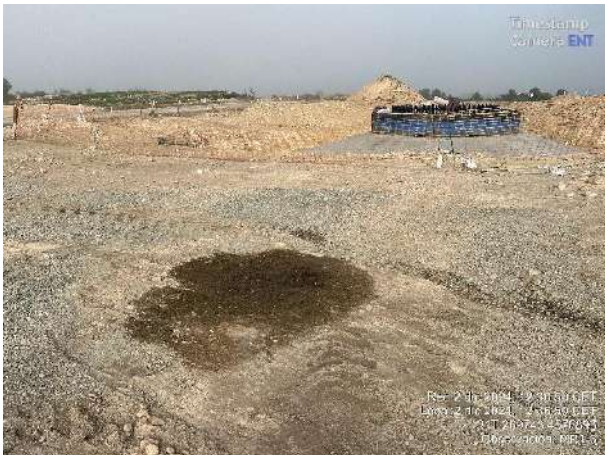
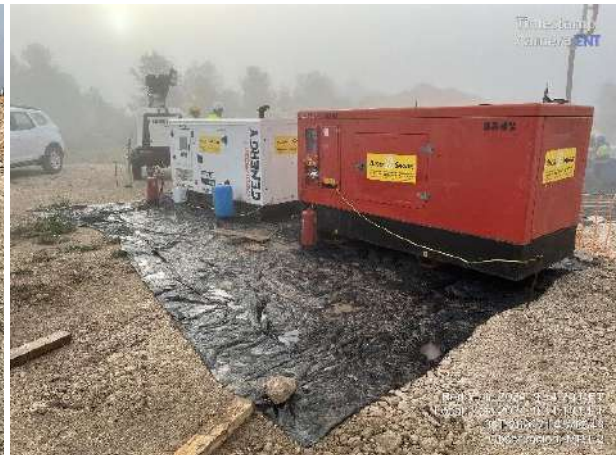
| INCIDENCIA / OBSERVACIÓN<br>DETECTADA | ACCIONES |
|--|---|
| Derrame de aceite o líquido hidráulico durante hormigonado masivo en plataforma MR1-3. | Limpieza y retirada de tierra contaminada a punto limpio. |

Derrame de aceite/hidráulico en MR1-3. Correcta instalación de generadores y presencia de extintores.

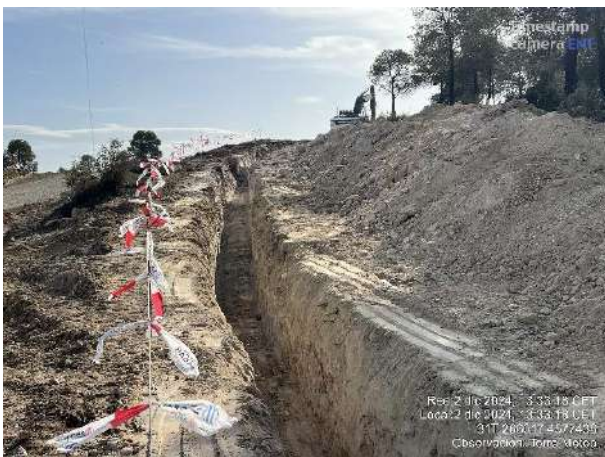
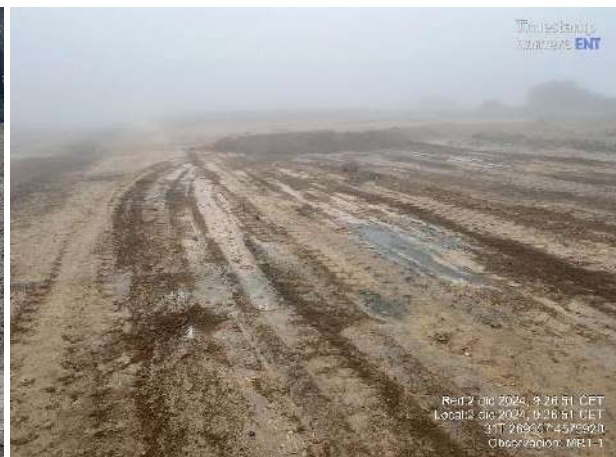
Durante el hormigonado de la cimentación MR1-3 se produjo una avería en una de las hormigoneras, que imposibilitó su desplazamiento, quedando estacionada en plataforma MR1-1. Para su traslado mediante grúa, se debió vaciar la cuba *in situ*. Se aplicó como medida preventiva la instalación de un plástico impermeable; pero el uso de aditivo químico provocó que se volviera excesivamente líquido, provocándose el derrame fuera del plástico. Se retiró la mayor parte mediante excavadora, de forma inmediata, depositándose junto a la balsa de lavado. También se produjo derrame de aceite de motor, que se limpió y se depositó en Punto Limpio.

| INCIDENCIA / OBSERVACIÓN<br>DETECTADA | ACCIONES |
|--|---|
| Vertido de hormigón y productos peligrosos (aceite de motor, aditivo químico para hormigón) en plataforma MR1-1 por avería de camión que imposibilita su desplazamiento. | Se instala plástico impermeable para el vaciado de la cuba, que resulta insuficiente y se produce derrame con abundante fase líquida. Se retira junto a balsa la mayor parte. Una vez seco, quedan restos que deben retirarse por completo. |

Apertura de zanja para tendido de media tensión. Vertido de hormigón en MR1-1.

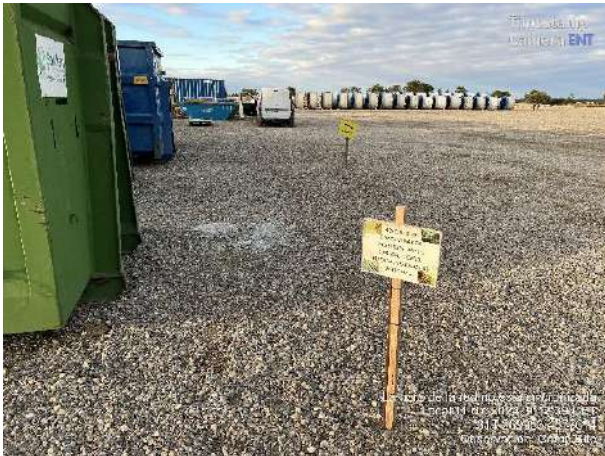
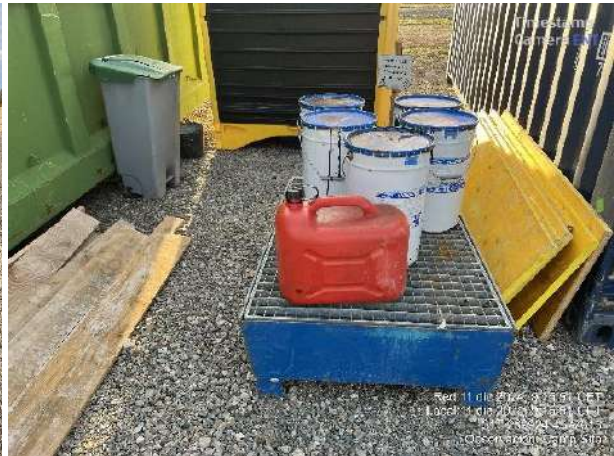
Visita nº31: 11/12/2024

Entorno de Punto Limpio despejado y ordenado. Pinturas y bidón de combustible sobre bandeja antiderrame.

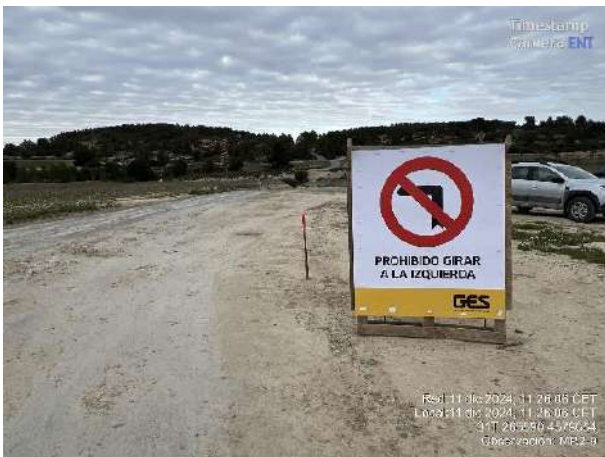
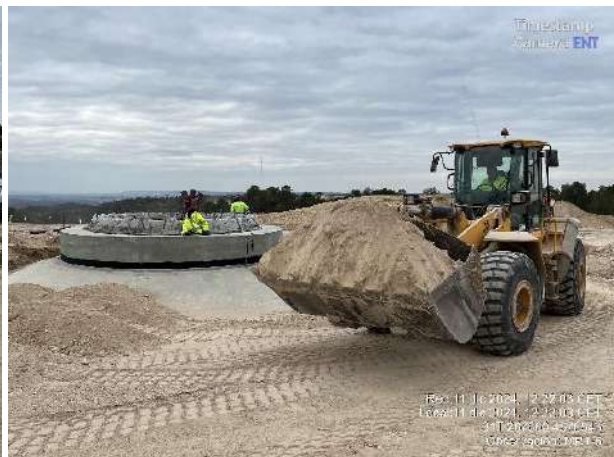
Mejoras en señalización vial. Trabajos de relleno de cimentación en MR1-6.

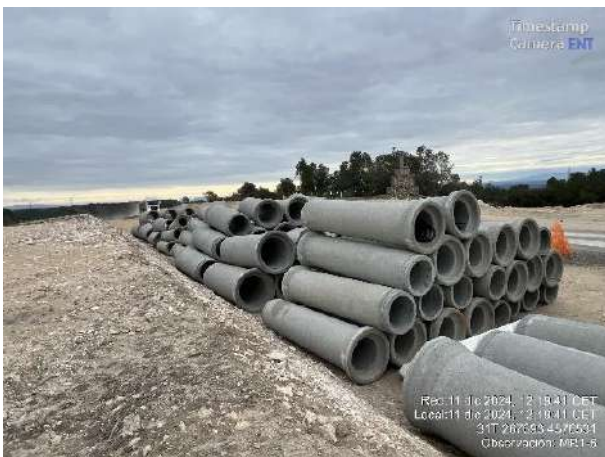
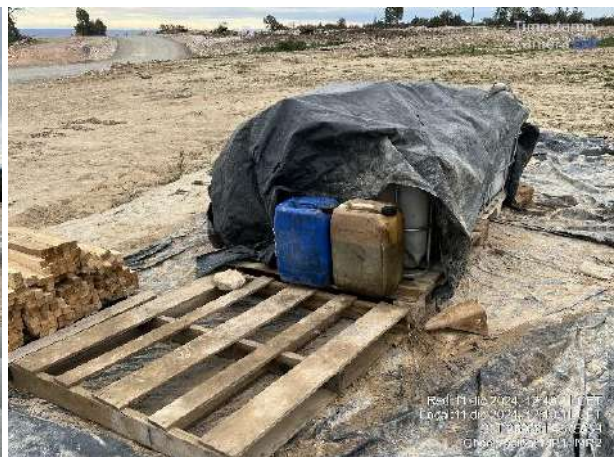
Acopio material para obras de drenaje. Bidones con aceite fuera de cubo antiderrame.

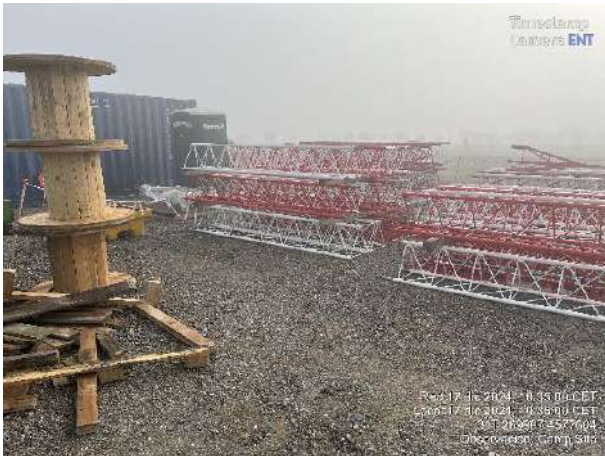
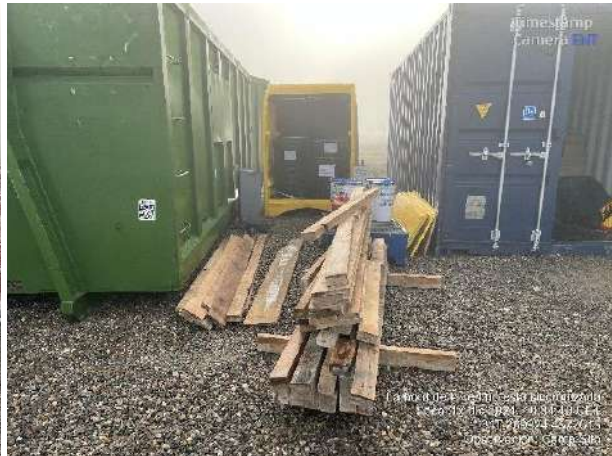
Visita nº32: 17/12/2024

Limpieza en zona de almacenaje. Acceso a punto limpio obstaculizado.

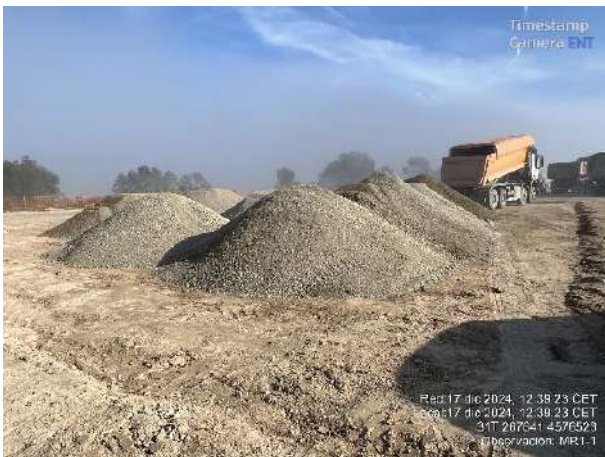
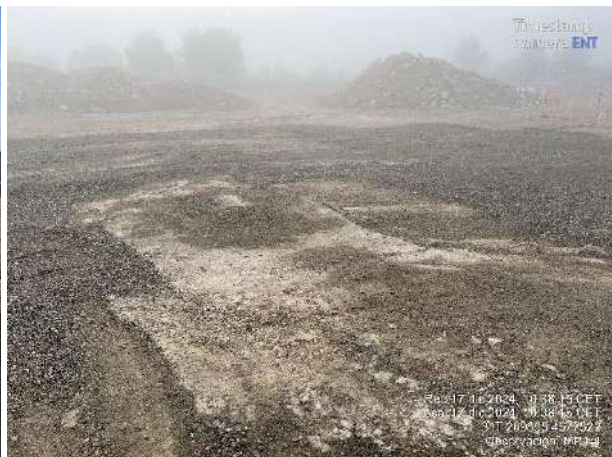
Se ha detectado el uso de forma puntual de los generadores auxiliares (grupos electrógenos de pequeño tamaño) sin la bandeja antiderrame. Tras aviso durante la VAO, se han colocado mantas absorbentes bajo los mismos.

Generadores sobre plástico. Limpieza de residuo aceitoso en plataforma MR1-4.

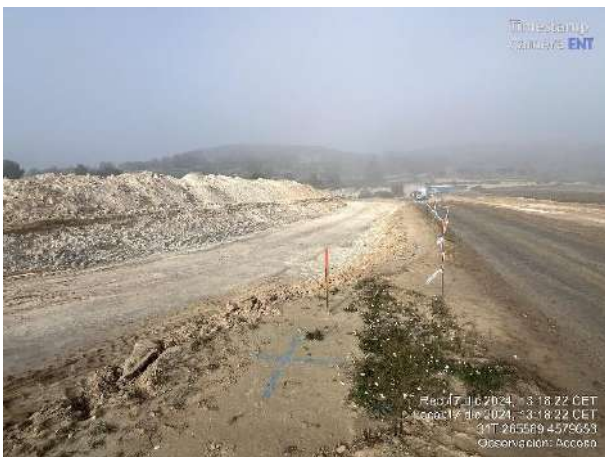
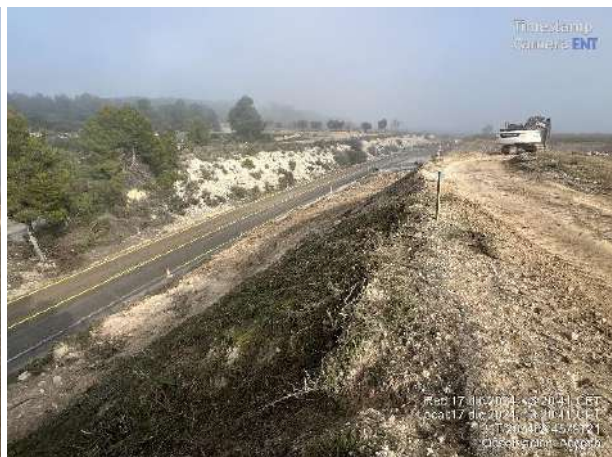
Se han detectado vertidos de hormigón en obra durante este mes de diciembre. Estos vertidos están asociados a las limpiezas de hormigoneras de forma rápida o a la limpieza de los camiones bomba realizadas

en el borde exterior de las balsas de lavado. Los residuos generados han sido retirados y depositados en el en las propias balsas de lavado, para su posterior reutilización.

Finalización de hormigonado. Vertido de hormigón de camión bomba fuera de balsa.
