INFORME MENSUAL de VIGILANCIA AMBIENTAL

PARQUE EÓLICO “LAS MAREAS I”

Fecha de informe: 24/02/2025

Nombre de la instalación:	PE “LAS MAREAS I” de 50 MW
Provincia/s ubicación de la instalación:	Zaragoza
Nombre del titular:	Green Capital Development 68, SLU
CIF del titular:	B01584168
Nombre de la empresa de vigilancia	GEPRECON S.L.
Tipo de EIA:	Ordinaria
Informe de FASE de:	CONSTRUCCIÓN
Periodicidad del informe según DIA:	MENSUAL
Año de seguimiento nº:	AÑO 1
Nº de informe y año de seguimiento	INFORME nº9 del AÑO 1
Período que recoge el informe	ENERO 2025

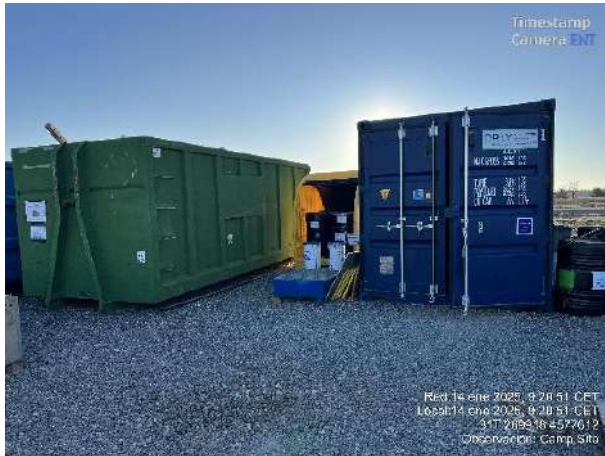
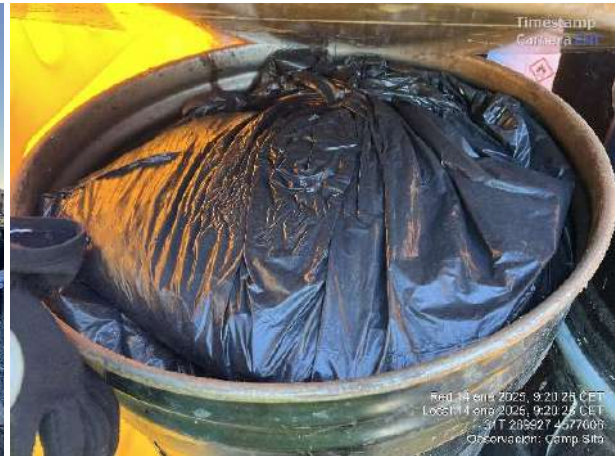
Acceso a Punto Limpio de Residuos Peligrosos limpio y ordenado. Estado de bidón de Tierras Contaminadas.

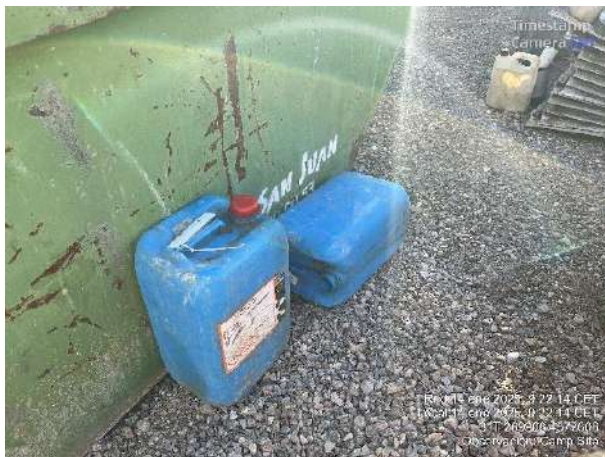
Envases contaminados fuera de bidón homologado. Estado cimentación MR1-1.

INCIDENCIA / OBSERVACIÓN DETECTADA	ACCIONES
	Medidas propuestas / subsanación
Almacenaje de combustible (gasoil) sin medidas de prevención de derrames ni identificación de producto.	Se corrige almacenaje sobre plástico impermeable y manta absorbente y protegido de la intemperie.
Martillo neumático sobre suelo desnudo, sin medidas preventivas antiderrame (plástico y manta) en plataforma MR1-6. Leves derrames de aceite lubricante.	Aplicar protocolos de vertido. limpieza y retirada de tierras contaminadas a punto limpio. Instalar sobre plástico impermeable y manta absorbente.
Derrame de líquido refrigerante a suelo desnudo (acceso a M1-9) por reparación de avería en motoniveladora sin las debidas medidas preventivas (plástico y manta absorbente).	Aplicar protocolos de vertido. limpieza y retirada de tierras contaminadas a punto limpio. Reforzar formación (mecánico dice desconocer necesidad).
Presencia de residuos de envases contaminados fuera de punto limpio (caja de madera).	Retirada y traslado a punto limpio como residuos peligrosos.

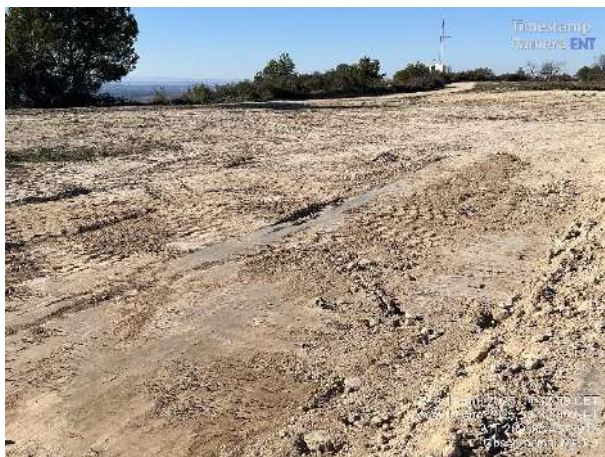
Se ha procedido al desmantelamiento de las balsas de lavado de cubas reutilizándose los residuos de hormigón para el relleno de las rampas de acceso a las cimentaciones. Se ha aprovechado a realizar limpiezas en el borde exterior de las balsas afectadas por pequeños derrames de agua de limpieza.

Limpieza y retirada de restos vertido de hormigón en MR1-1. Tablones instalados en zanjas para evitar atrapamiento de fauna.

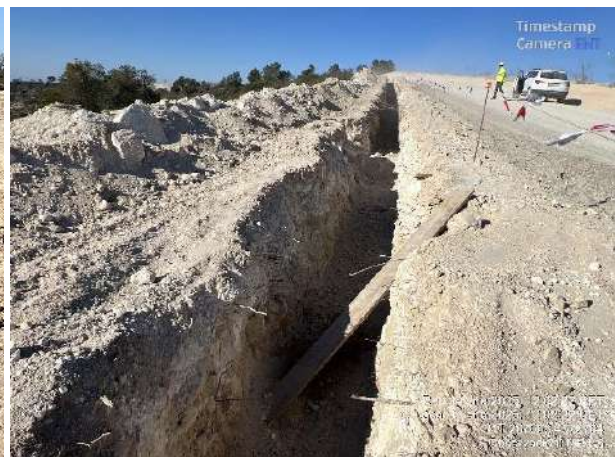
Para evitar atrapamientos de fauna en las zanjas, el personal de medio ambiente de la contrata ha instalado algunos elementos que permiten la salida de fauna de forma autónoma a lo largo del trazado.

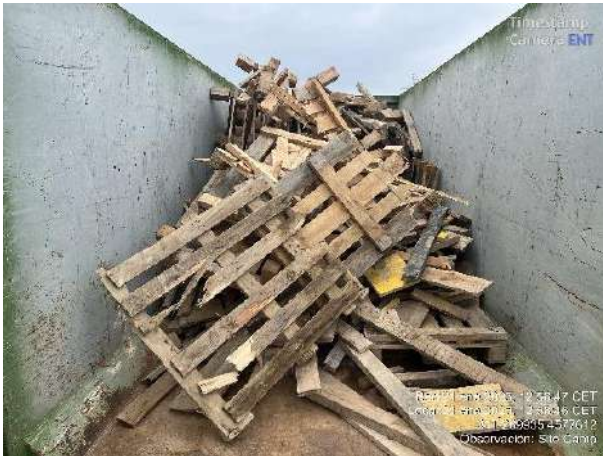
Estado contenedor 'madera'. Martillo neumático sobre plástico impermeable.

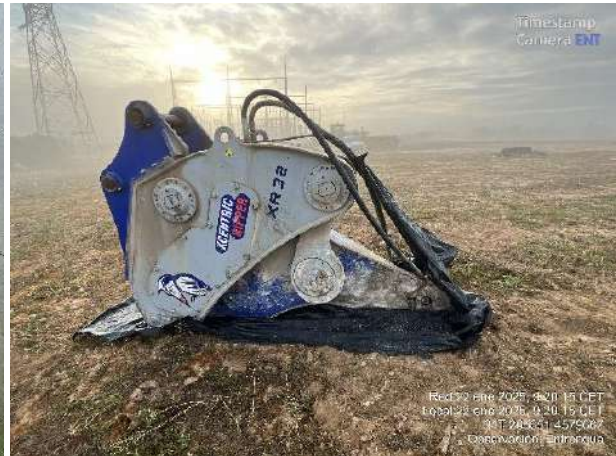
Se han detectado algunos vertidos grasa o lubricante en obra durante este mes de enero. Estos vertidos están asociados al mantenimiento de vehículos y maquinaria y al incorrecto almacenaje de martillo neumático. Se ha procedido a la aplicación de medidas correctoras y a la retirada de las tierras afectadas.

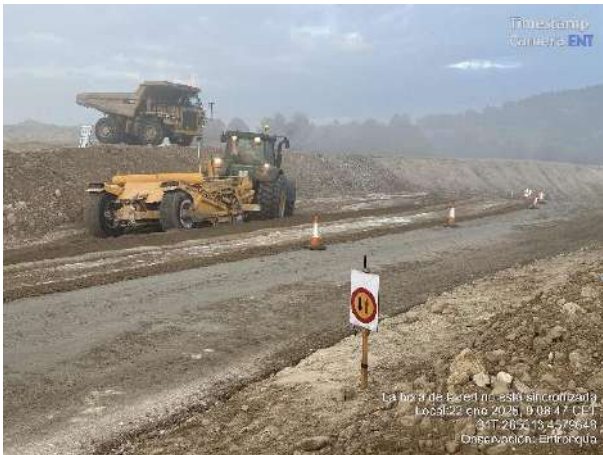
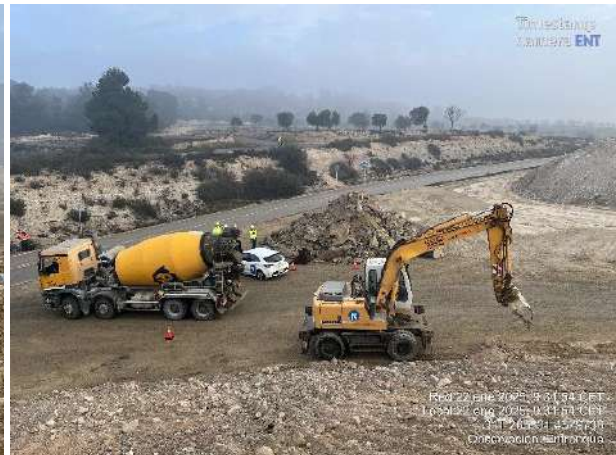
Movimientos de tierra en entronque. Aspecto actual del acceso a proyecto, N-211.

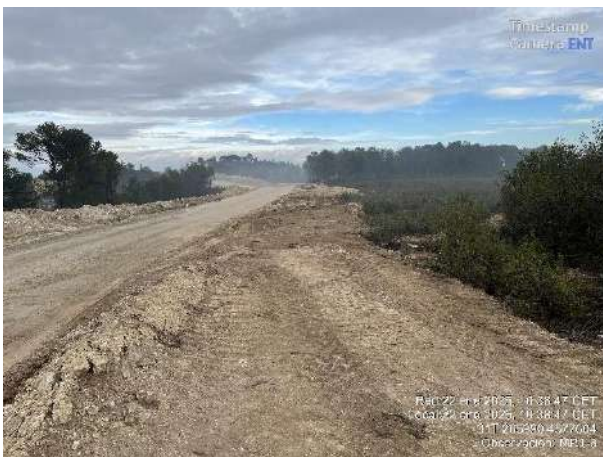
Los acopios de tierra vegetal presentan pequeños derrumbes e incisiones, ligadas a precipitaciones, de poca importancia que no suponen un riesgo de conservación de las tierras. Sin embargo, sí se han detectado algunos acopios en los que se ha producido circulación de vehículos (en general camiones de transporte de áridos) sobre estos, debido al incremento de tráfico y confluencia en puntos estrechos del vial.

Paso de maquinaria sobre acopio de T.V. Revisión excavación zanjas en MR1-6 a vaguada.

Algunos acopios de tierra vegetal presentan signos de circulación de vehículos, por lo que se ha indicado a la contrata su balizado y corrección.
