INFORME MENSUAL de  
VIGILANCIA AMBIENTAL

PARQUE EÓLICO “LAS MAREAS I”  
Mequinenza (Zaragoza).

Fecha de informe: 27/06/2025

Nombre de la instalación:	PE “LAS MAREAS I” de 50 MW
Provincia/s ubicación de la instalación:	Zaragoza
Nombre del titular:	Green Capital Development 68, SLU
CIF del titular:	B01584168
Nombre de la empresa de vigilancia	GEPRECON S.L.
Tipo de EIA:	Ordinaria
Informe de FASE de:	CONSTRUCCIÓN
Periodicidad del informe según DIA:	MENSUAL
Año de seguimiento nº:	AÑO 2
Nº de informe y año de seguimiento	INFORME nº1 del AÑO 2
Período que recoge el informe	MAYO 2025

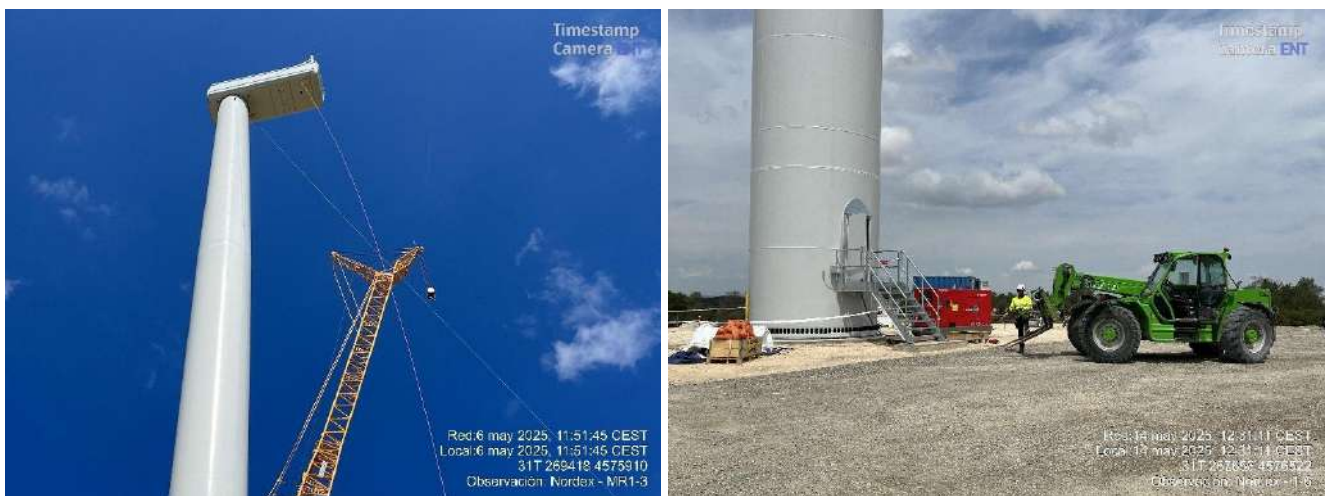
**Imagen 1.** Finalización de montaje de nacell en MR1-3 y finalización de trabajos en MR1-6.

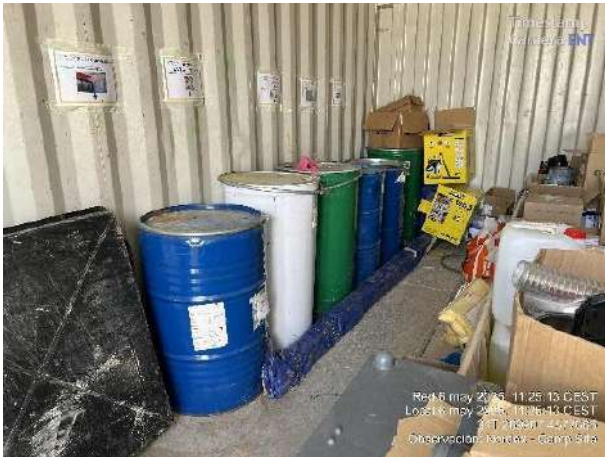
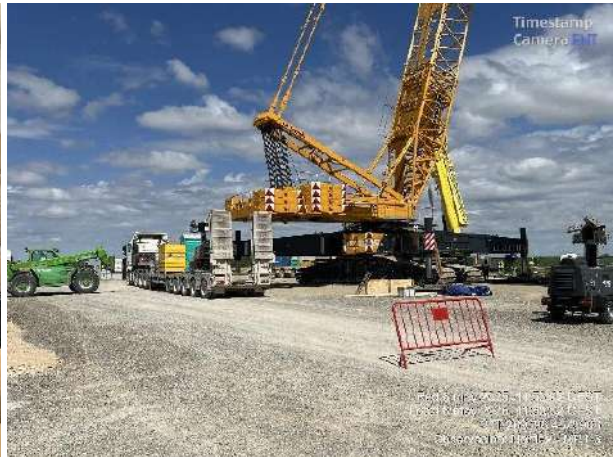
Punto limpio de Residuos Peligrosos. Trabajos de carga y descarga en MR1-1.

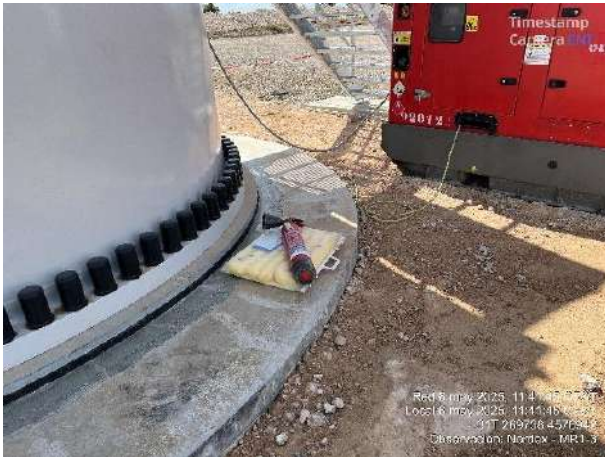
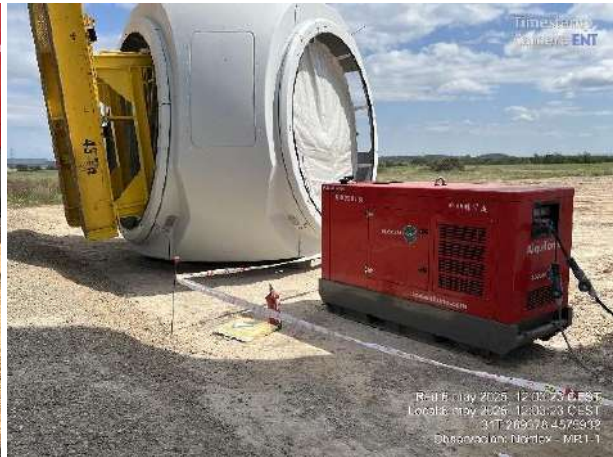
Extintor y material antiderrame junto grupo electrógeno, MR1-3 y MR1-1.

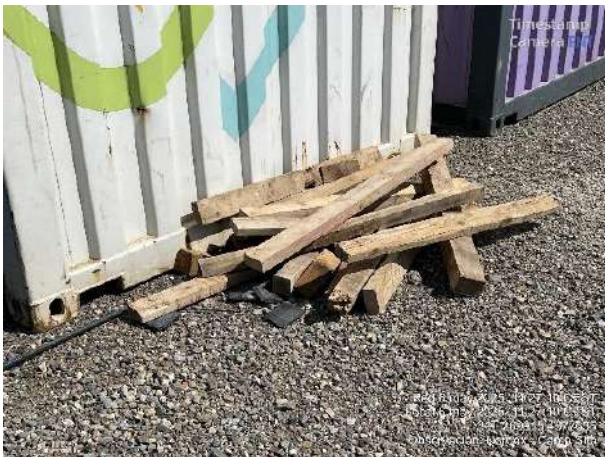
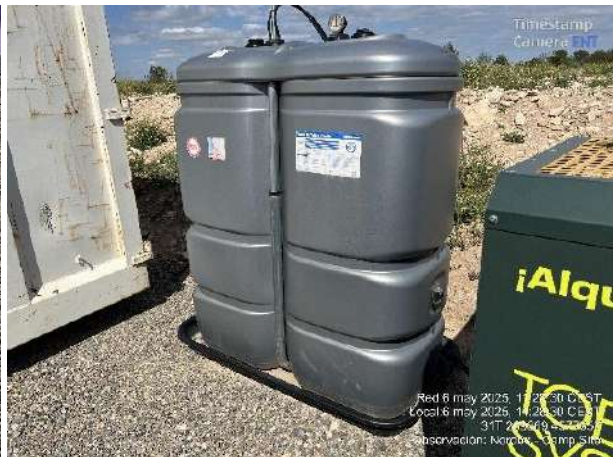
Residuos de madera pendientes de limpieza. Bandeja antiderrame seca y sin restos de combustible.

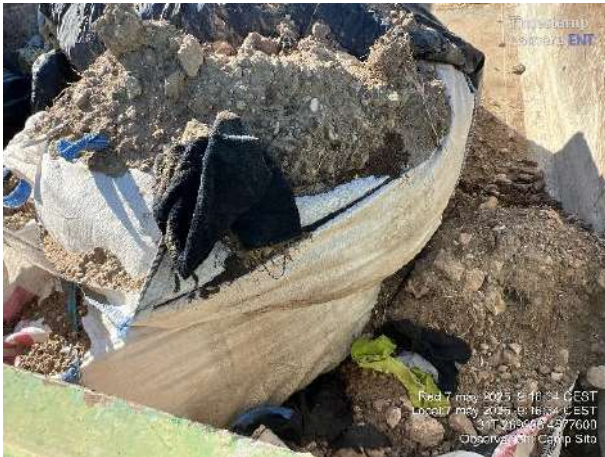
INCIDENCIA / OBSERVACIÓN DETECTADA	ACCIONES
	Medidas propuestas / subsanación
Presencia de trapos absorbentes contaminados con aceite en contenedor de residuos de obra y demolición.	Limpieza y retirada a punto limpio de residuos peligrosos.
Presencia de trapo absorbente y residuos de madera junto a aerogenerador MR1-1.	Limpieza y retirada a punto limpio.
Derrames de aceite hidráulico en plataforma MR2-5. Posible avería en grúa pluma azul (detectada en MR2-4 el 17 de mayo con bandeja antiderrame).	Limpieza y retirada a punto limpio. Revisión y reparación mecánica de posible avería.

Trapos contaminados en contenedor de escombros. Derrames junto a camión grúa.

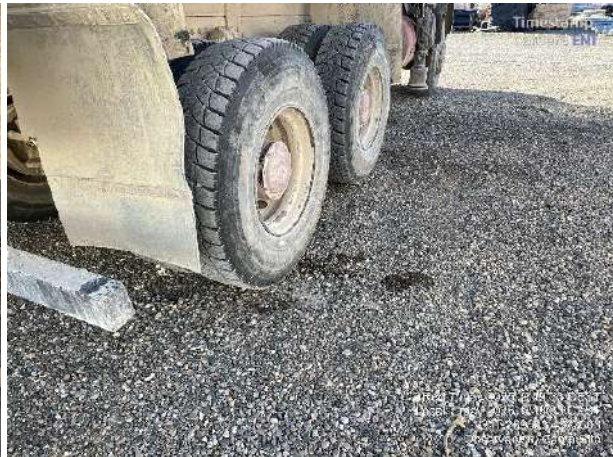
Se han detectado pequeños derrames de productos químicos en obra durante este mes de mayo. Estos derrames están asociados a una avería de la grúa utilizada para la descarga de componentes, y al estacionamiento de camiones. Los residuos generados han sido gestionados procediéndose a la retirada posterior de la tierra afectada y depositados en el punto limpio.

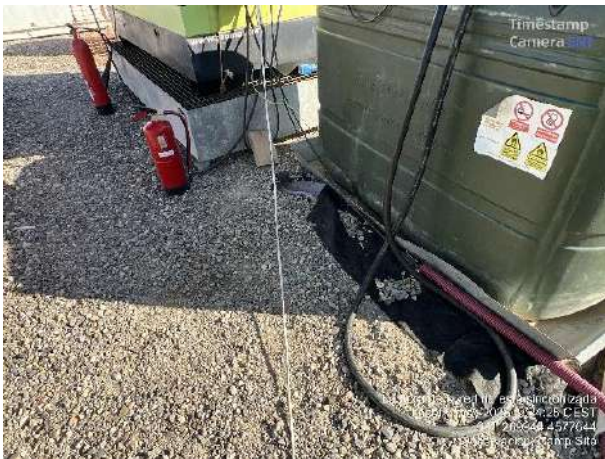
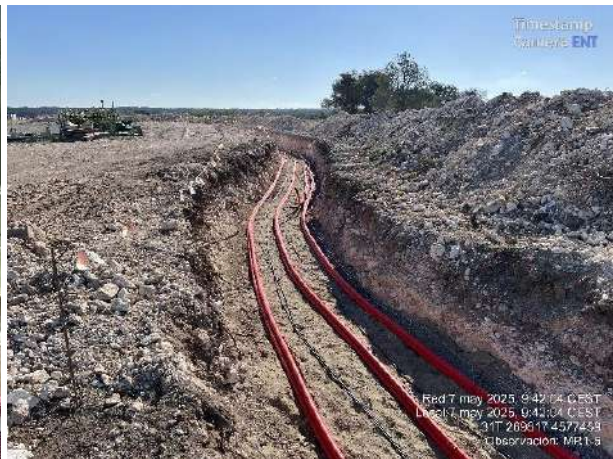
Limpieza derrame de gasoil. Revisión de zanja en MR1-3.

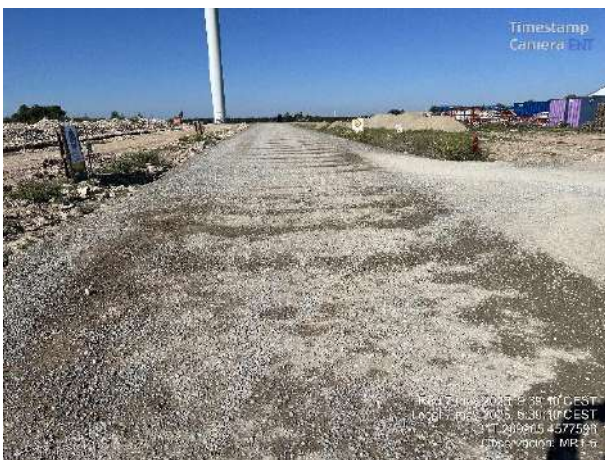
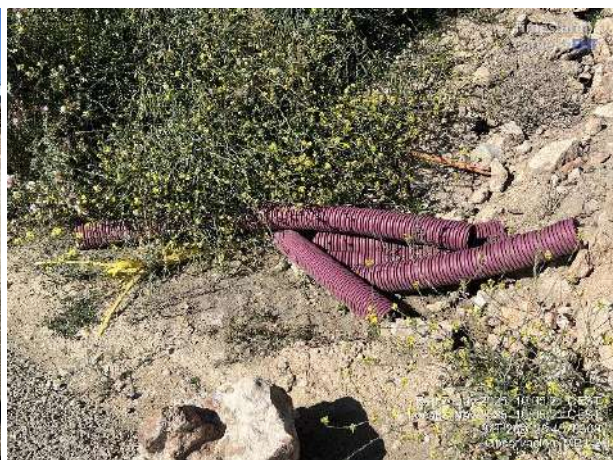
Riegos en vial entre MR1-4 y camp site. Residuos frente a ODT 27.

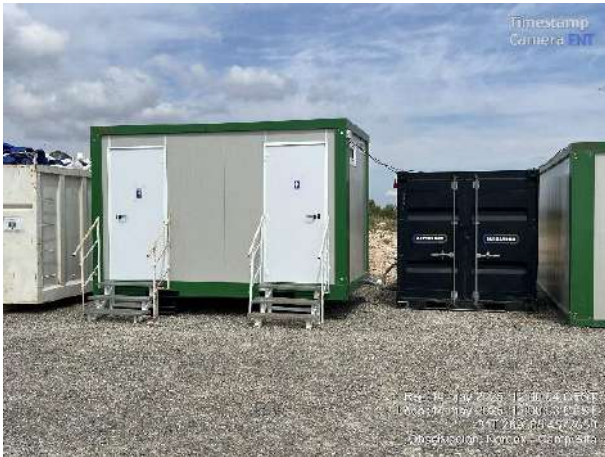
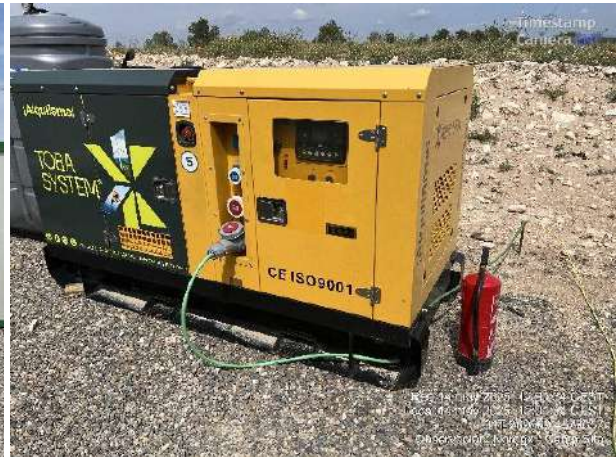
Nuevos baños y contenedor anexo con depósitos de aguas sanitarias y negras.  
Generador limpio y sin fugas o derrames.

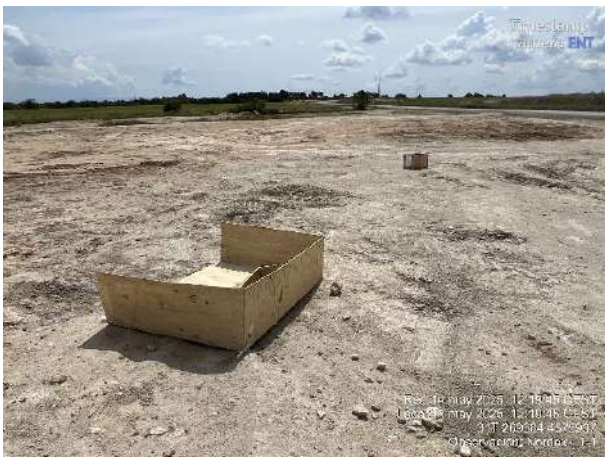
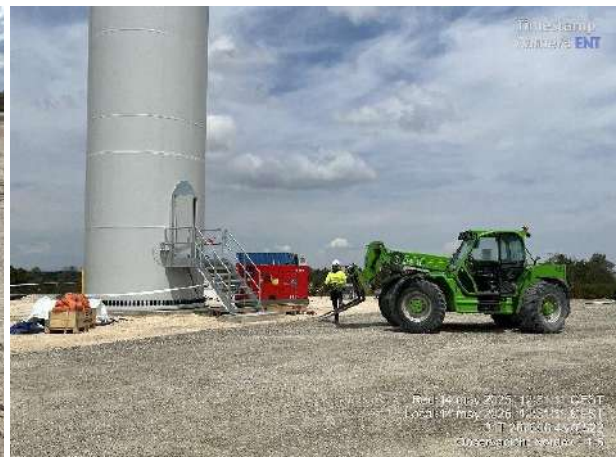
Residuos ligeros de madera en MR1-1. Trabajos de traslado de material auxiliar y herramientas en MR1-6.

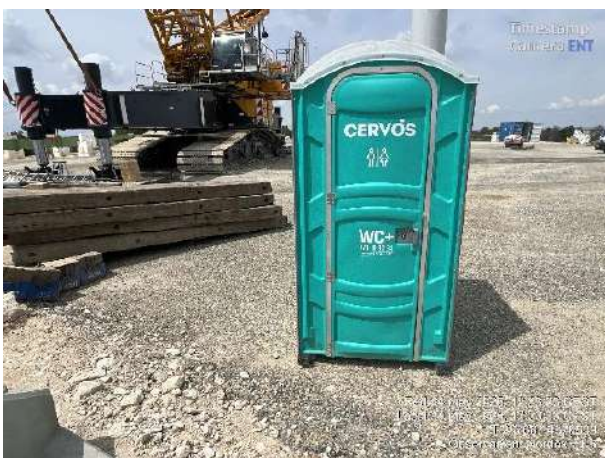
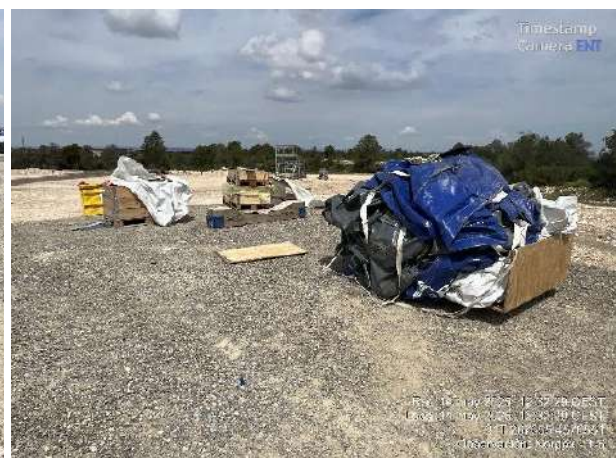
WC químico sin fugas ni derrames. Limpieza y acopio de residuos, MR1-6.

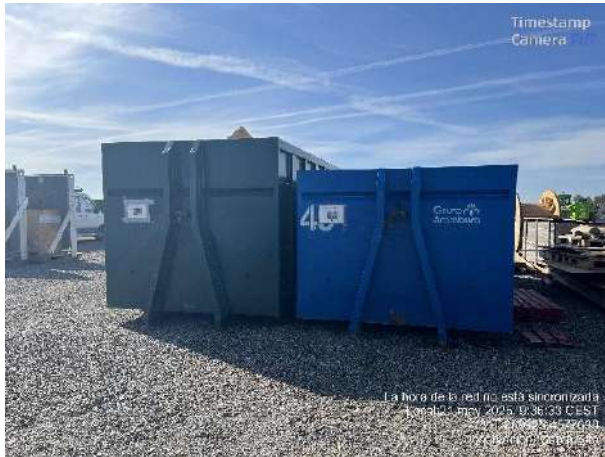
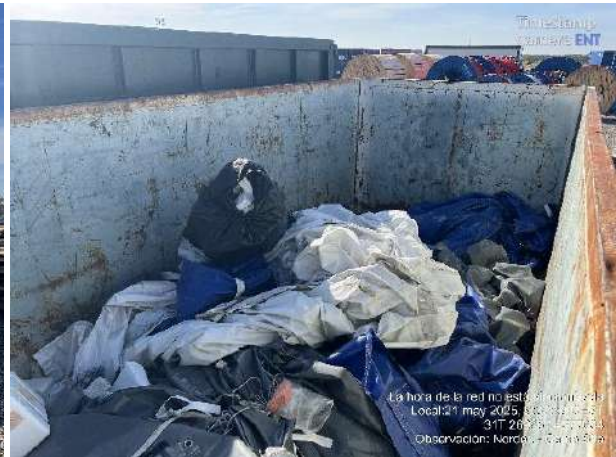
Traslado de contenedores en Punto limpio. Estado de contenedor de residuos plásticos.

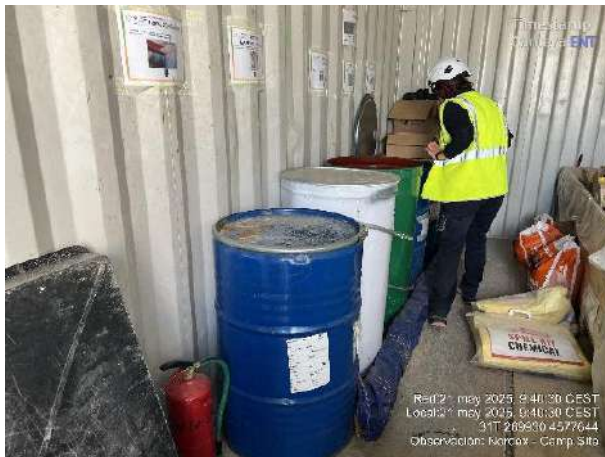
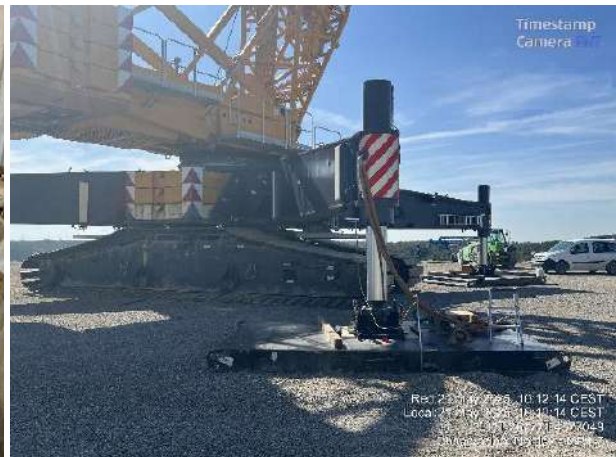
Revisión estado de contenedores de residuos peligrosos. Revisión de fugas o derrames en grúa principal.

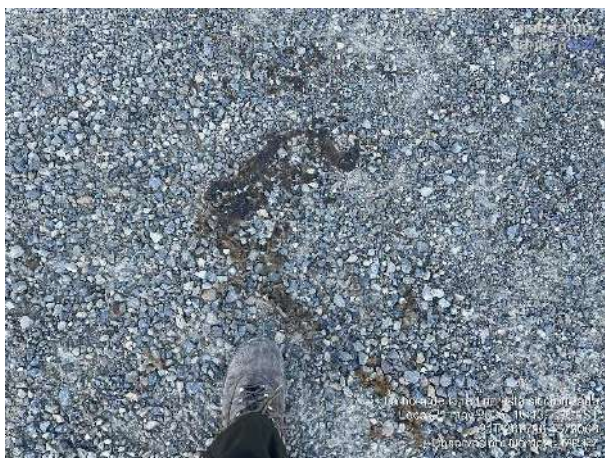
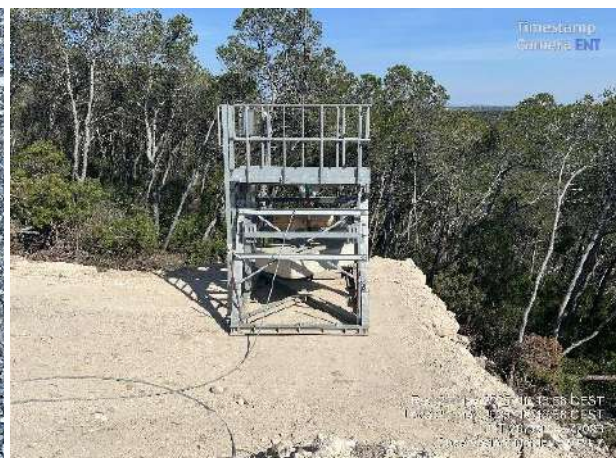
Bloques en interior de finca agrícola. FGR en MR1-7.
