INFORME MENSUAL de
VIGILANCIA AMBIENTAL

PARQUE EÓLICO “LAS MAREAS I”
Mequinenza (Zaragoza).

Fecha de informe: 17/07/2025

Nombre de la instalación:	PE “LAS MAREAS I” de 50 MW
Provincia/s ubicación de la instalación:	Zaragoza
Nombre del titular:	Green Capital Development 68, SLU
CIF del titular:	B01584168
Nombre de la empresa de vigilancia	GEPRECON S.L.
Tipo de EIA:	Ordinaria
Informe de FASE de:	CONSTRUCCIÓN
Periodicidad del informe según DIA:	MENSUAL
Año de seguimiento nº:	AÑO 2
Nº de informe y año de seguimiento	INFORME nº2 del AÑO 2
Período que recoge el informe	JUNIO 2025

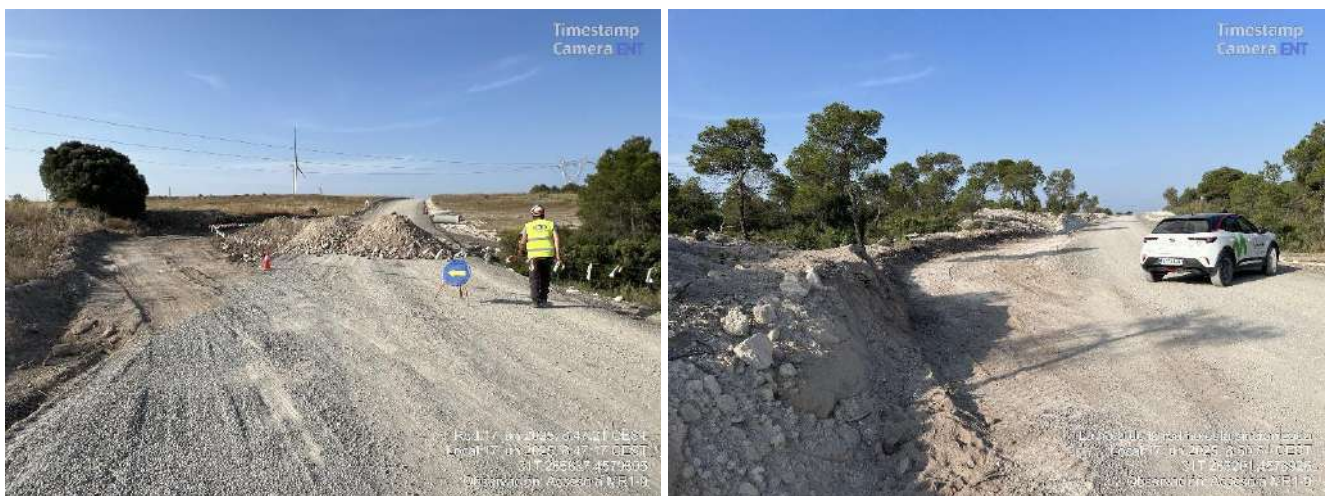
Imagen 1. Bypass ejecutados por corte en vial para instalación de ODTs.

Tras la finalización de los transportes especiales con los componentes principales de los aerogeneradores se han retomado pequeñas obras ODTs (Obra de Drenaje Transversal) que quedaban pendientes de ejecutarse las en diferentes puntos del vial. Para mantener una circulación ininterrumpida se han habilitado pasos por bypass temporales junto a los puntos en los que se han realizado excavaciones en el vial principal.

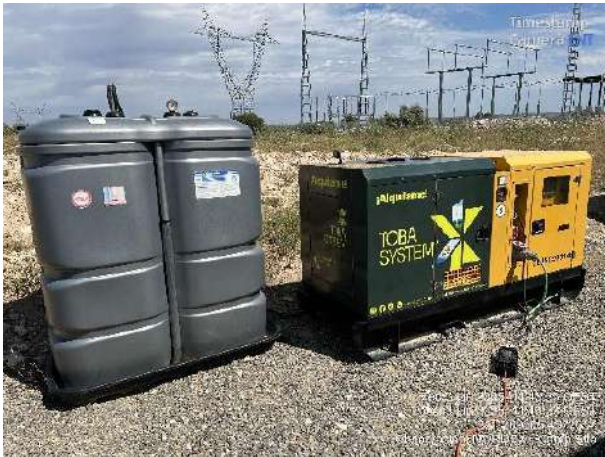
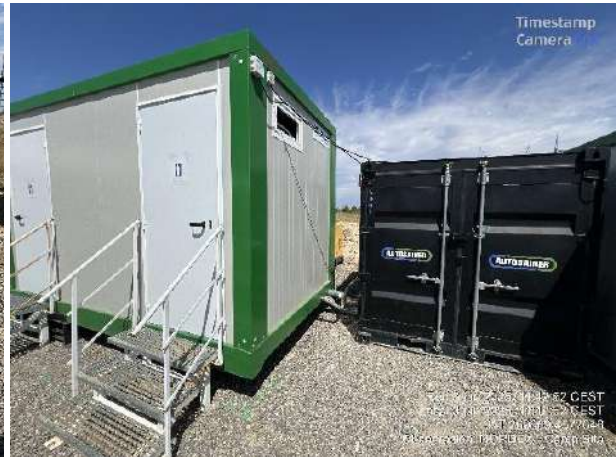
Revisión depósito y generador. Revisión de WC y caseta de baños.

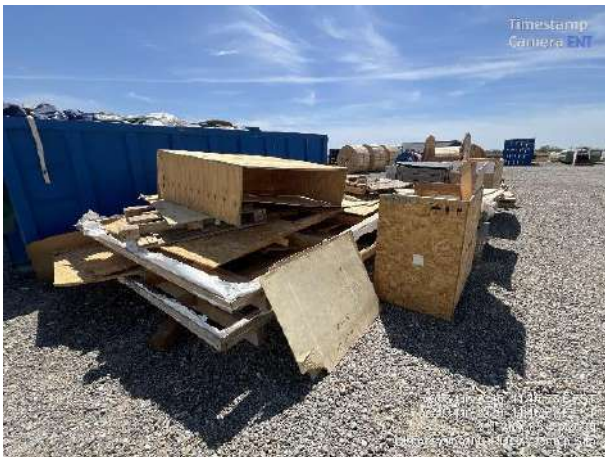
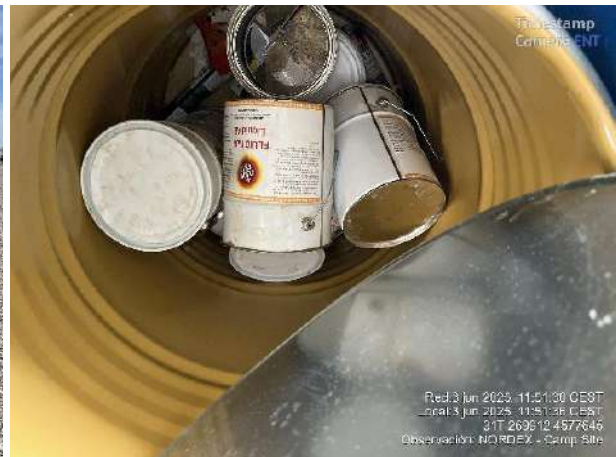
Residuos de madera pendientes de desmantelamiento y selección de materiales. Correcta separación de residuos.

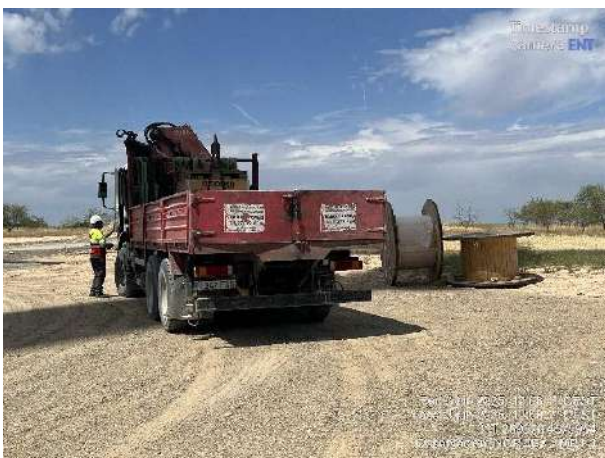
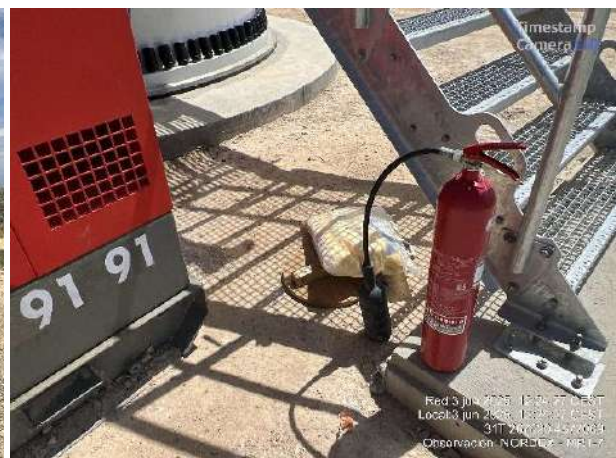
Limpieza de residuos de madera en MR1-1. Medidas antiderrame y contra incendios.

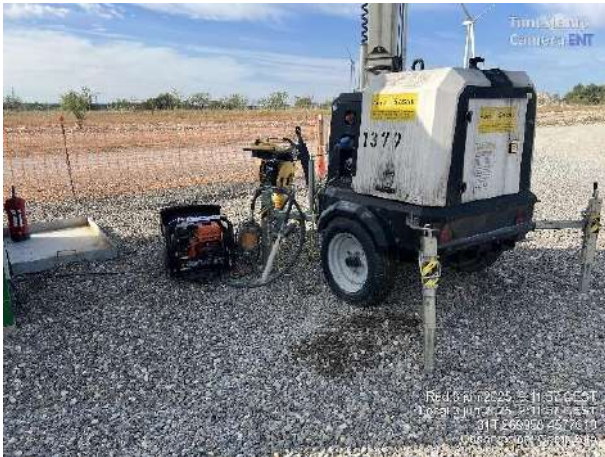
Se ha procedido a la limpieza de derrames de gasoil ocasionados por repostajes realizados de manera inadecuada. Se han ido limpiando los derrames efectuados y se mantiene instalada la manta absorbente para realizar el llenado de garrafas sobre esta.

Derrame de gasoil junto a torre de iluminación. Etiquetado y estado correcto.

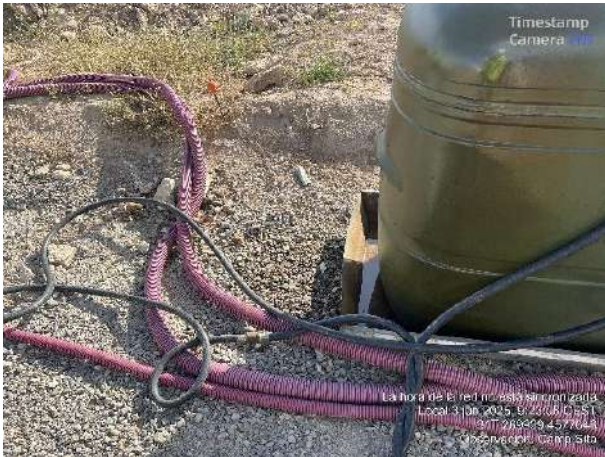
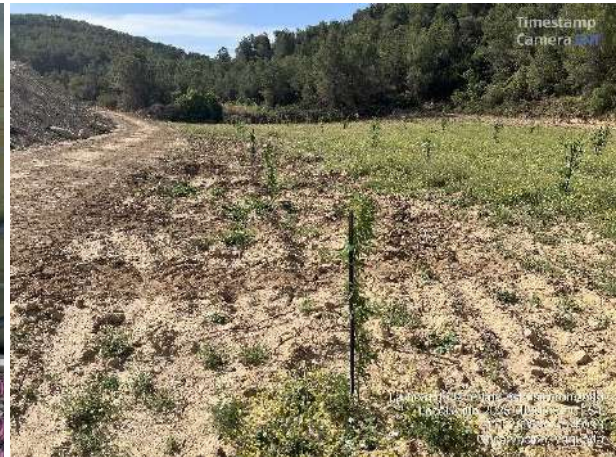
Bandeja antiderrame vacía. Retiradas piedras en finca agrícola de vaguada.

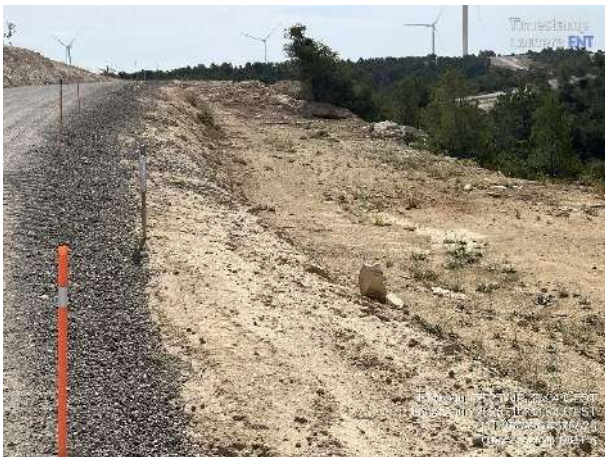
Estado de zanja en vial de MR1-6 a MR1-8. Derrame de aceite hidráulico.

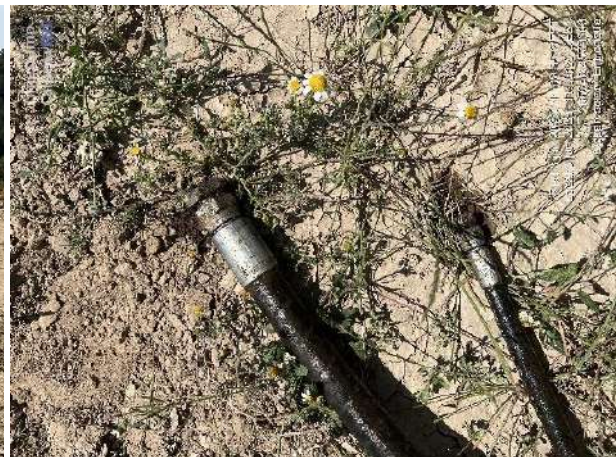
Se detectó al menos una situación de derrame de aceite hidráulico en obra durante este mes de junio, habiéndose depositado los manguitos del martillo neumático directamente sobre el suelo desnudo, sin la preceptiva bandeja antiderrame. En la siguiente visita VAO se comprobó que se habían aplicado las medidas correctoras necesarias y se había procedido a la retirada de las tierras afectadas.

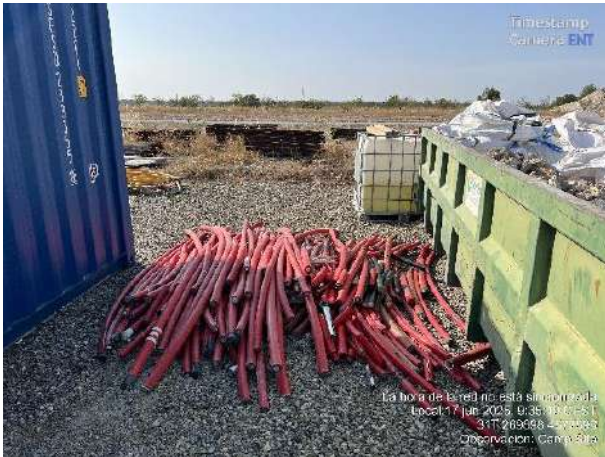
Residuos de cable eléctrico fuera de contenedor. Campa principal ordenada.

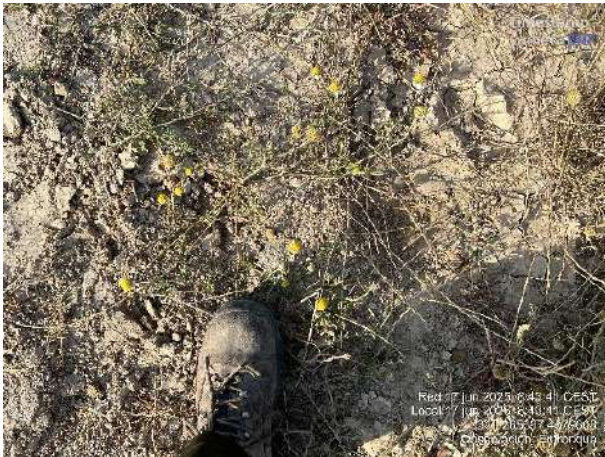
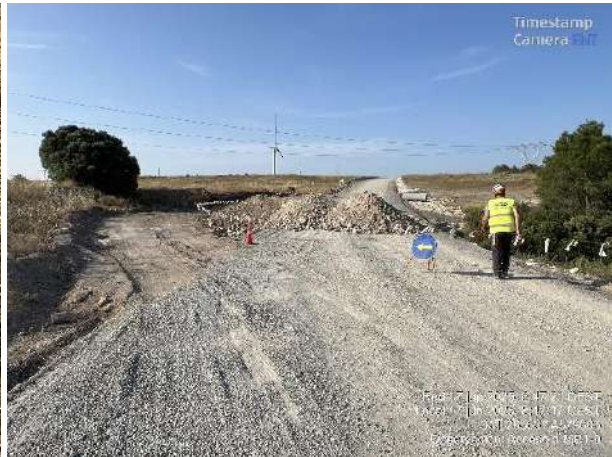
Retirado derrame en entronque. Ejecución de ODTs y bypass alternativo.

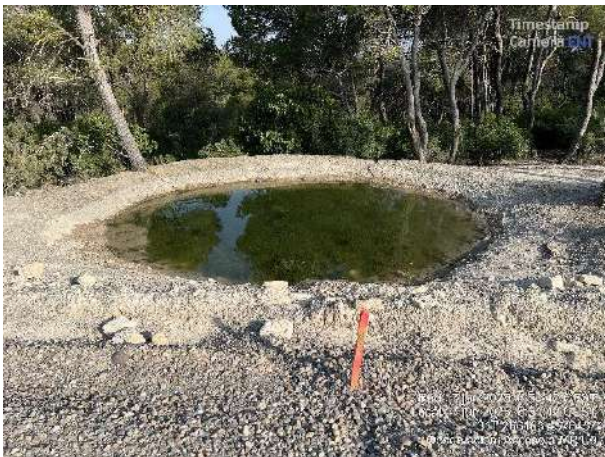
Conservación de balsa, ODT se ejecuta a la derecha. Vegetación afectada y seca en zanja pendiente de retirada.

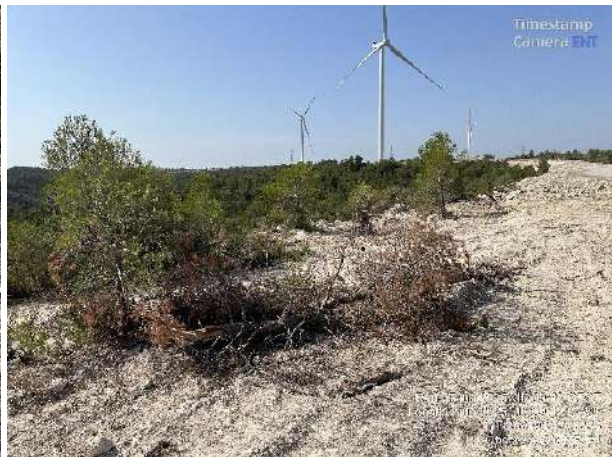
Quedan pendientes de retirada algunos restos vegetales resultantes de podas y desbroces ligados a talas puntuales por motivos de los transportes de componentes y correcciones en la posición de los FGRs.

Tras la finalización del montaje de aerogeneradores se ha instado a la contrata a agilizar la retirada de cualquier resto vegetal pendiente.
