INFORME MENSUAL de
VIGILANCIA AMBIENTAL

PARQUE EÓLICO “LAS MAREAS I”
Mequinenza (Zaragoza).

Fecha de informe: 20/08/2025

Nombre de la instalación:	PE “LAS MAREAS I” de 50 MW
Provincia/s ubicación de la instalación:	Zaragoza
Nombre del titular:	Green Capital Development 68, SLU
CIF del titular:	B01584168
Nombre de la empresa de vigilancia	GEPRECON S.L.
Tipo de EIA:	Ordinaria
Informe de FASE de:	CONSTRUCCIÓN
Periodicidad del informe según DIA:	MENSUAL
Año de seguimiento n°:	AÑO 2
N° de informe y año de seguimiento	INFORME n°3 del AÑO 2
Período que recoge el informe	JULIO 2025

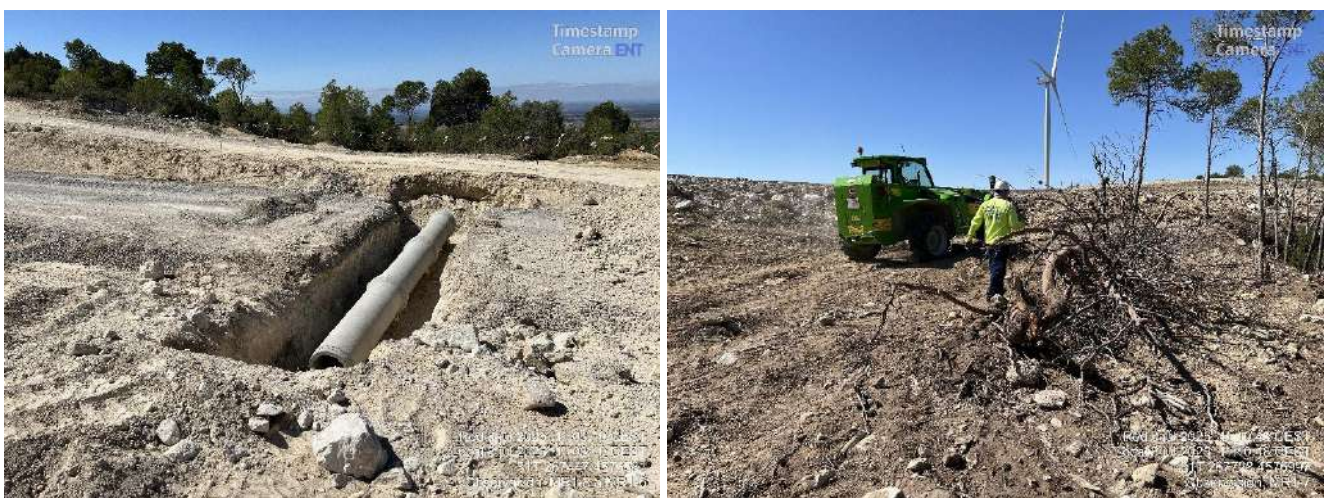
Imagen 1. Instalación de ODT en vial principal próximo a ME1-6. Retirada de material vegetal seco en MR1-7.

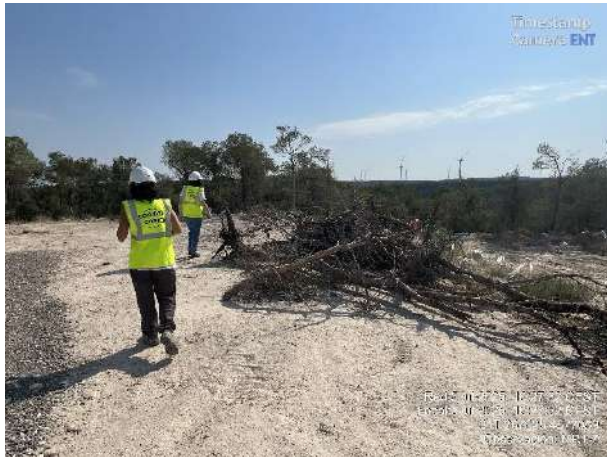
Vegetación acopiada para retirar. Estado punto de almacenaje y mantenimiento.

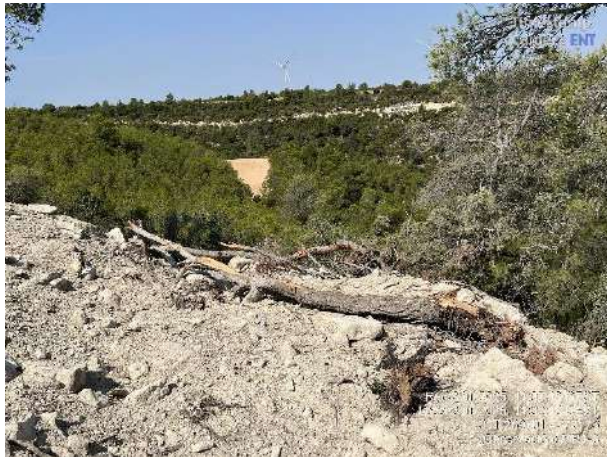
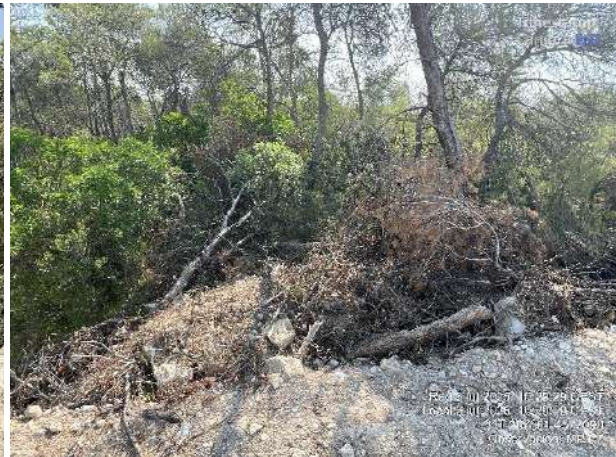
Restos vegetales pendientes de acopio y retirada.

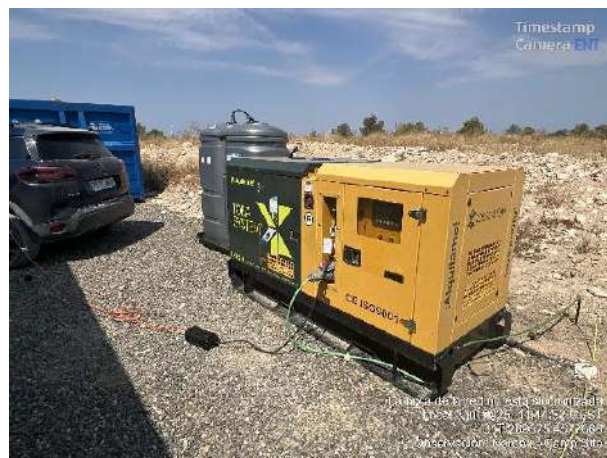
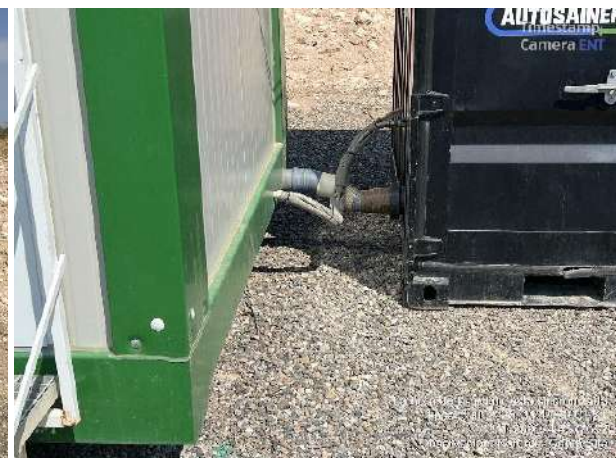
Revisión de depósito y generadores. Revisión de depósito y generadores.

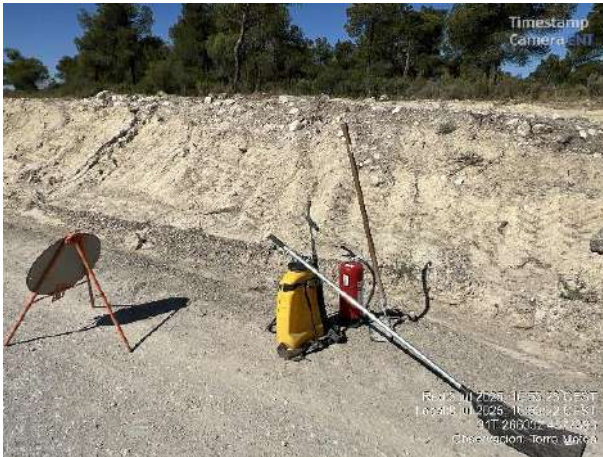
Medios de extinción disponibles y junto a operarios. Retirada de vegetación en MR1-7.

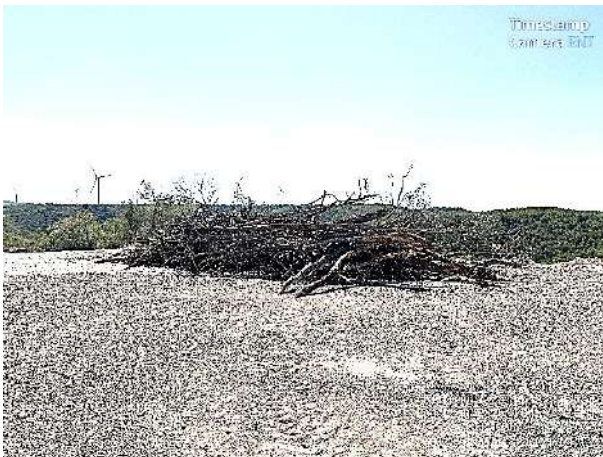
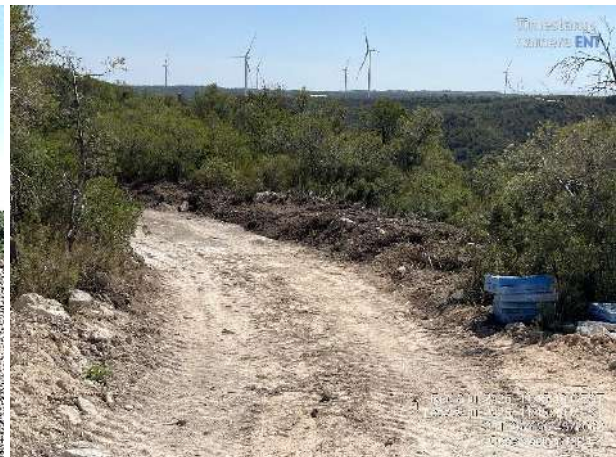
Retirada de vegetación en MR1-7. Retirada de vegetación en acceso a finger en MR1-7.

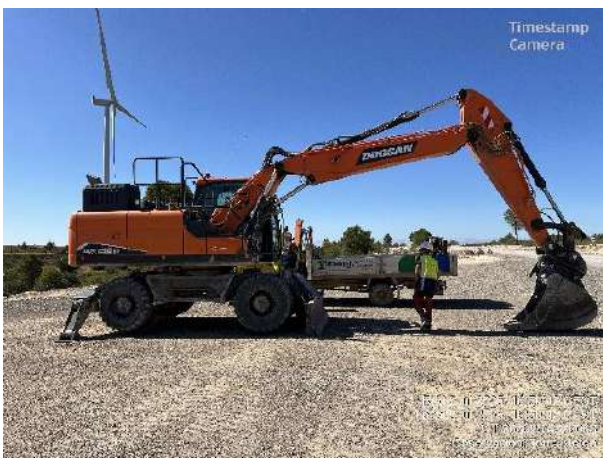
Mantenimiento mecánico (pinchazo). Tocones de almendros en acceso a obra.

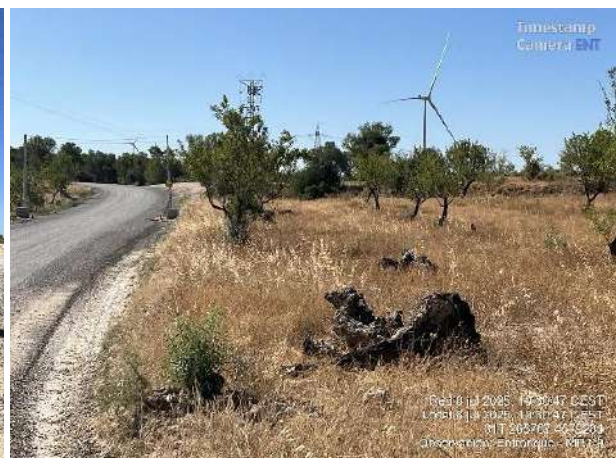
A finales de mes se da por finalizada la retirada de restos vegetales resultantes de podas y desbroces ligados a talas puntuales por motivos de los transportes de componentes y correcciones en la posición de los FGRs. El contratista ha procedido a retirar algunos tocones y ramas que permanecían semienterrados en acopios de tierra vegetal y ha retirado troncos y ramas secas que podrían suponer un incremento del riesgo de incendio forestal. Todos los restos han sido retirados por gestor autorizado.

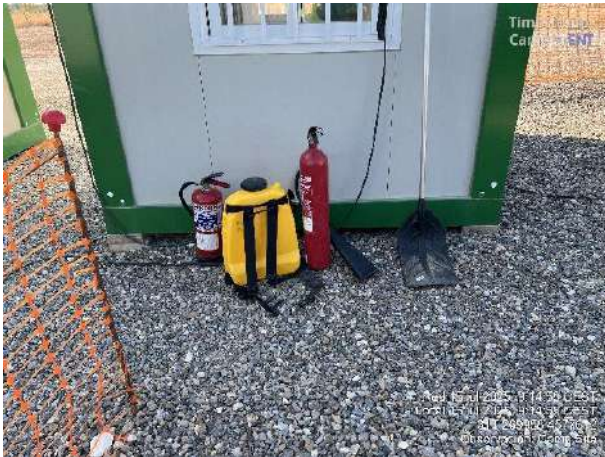
Medios de extinción de incendios en camp principal. Geotextiles en interior de contenedor de 'Papel y Cartón'.

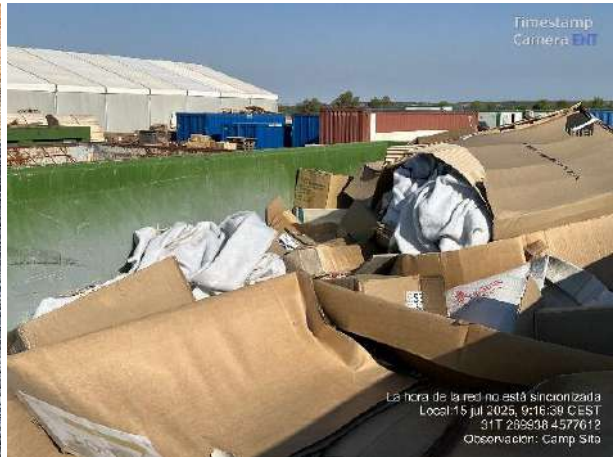
Apenas se han detectado algunas incidencias en cuanto a la correcta separación de residuos, que se resolvieron correctamente tras la VAO correspondiente.

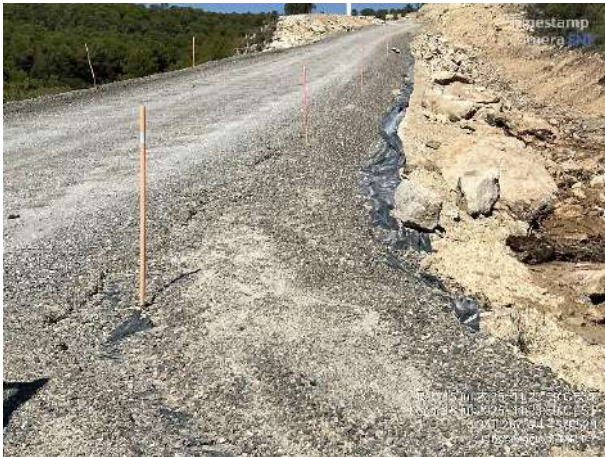
escorrentía y arrastre de material en vial de vaguada. Acopios de madera pendientes de retirada.

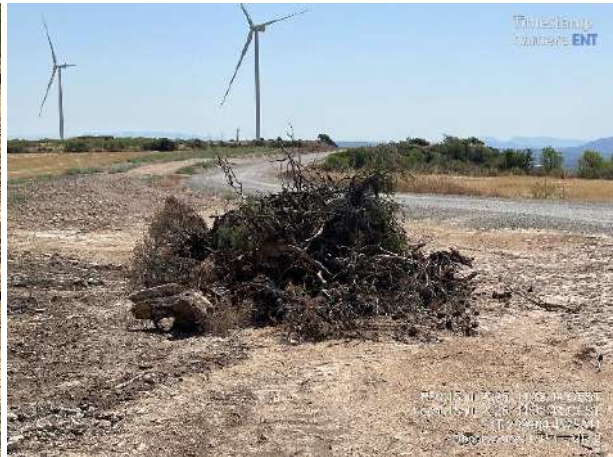
En el *Camp Site* o campa principal, tanto en la de la contrata de obra civil como en la del tecnólogo, se mantiene orden y limpieza de forma general. La acumulación temporal de residuos de madera que deben ser desmantelados de forma previa a su depósito en el interior del contenedor correspondiente no ha generado problemas de ocupación ni molestias y a final de mes se encontraba completamente retirada de obra.

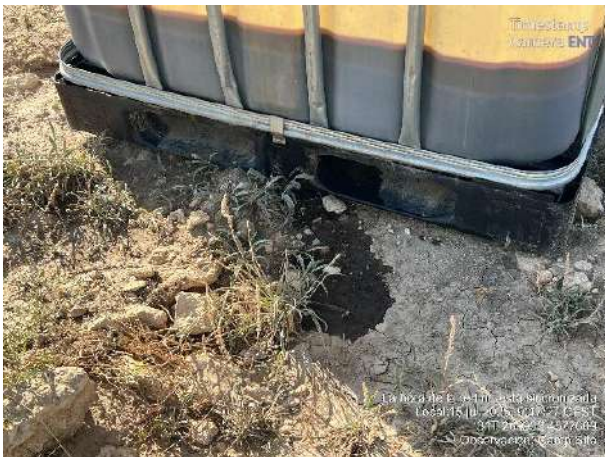
Se detectó al menos una situación de derrame de combustible en obra durante este mes de julio, habiéndose realizado repostajes en la campa principal sin las correctas medidas preventivas. Así mismo se detectó un pequeño derrame de líquido contaminado (agua con restos de combustible) procedente del vaciado de las bandejas antiderrame.

Derrame de líquido contaminado. Bandeja antiderrame al límite de desbordamiento.

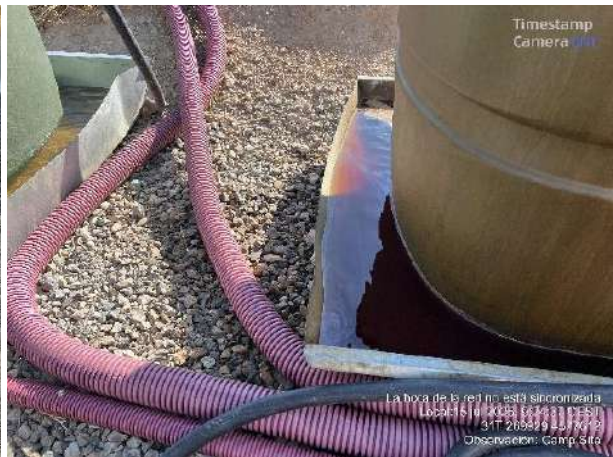
El campamento de obra cuenta con dos depósitos de combustible para la contrata de obra civil y un tercero para el tecnólogo. Todos ellos instalados sobre bandeja antiderrame, que se han ido vaciando conforme presentaba agua proveniente de la lluvia, que se ha tratado como residuo peligroso.

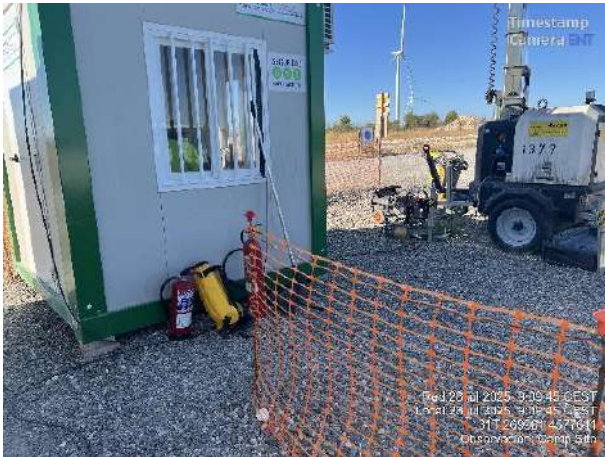
Medios de extinción de incendios en campa principal. Contenedor de Residuos Peligrosos accesible.

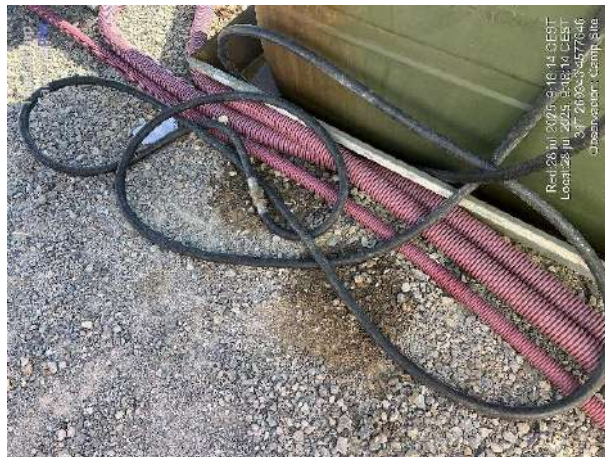
Se ha procedido a la limpieza de derrames de gasoil ocasionados por repostajes realizados de manera inadecuada. Pese a la existencia de manta absorbente para realizar el llenado de garrafas sobre esta, en la última visita se detectó un pequeño derrame fuera de ella, del que se solicitó limpieza y corrección.

Derrames de gasoil. Acopios de vegetación retirado.

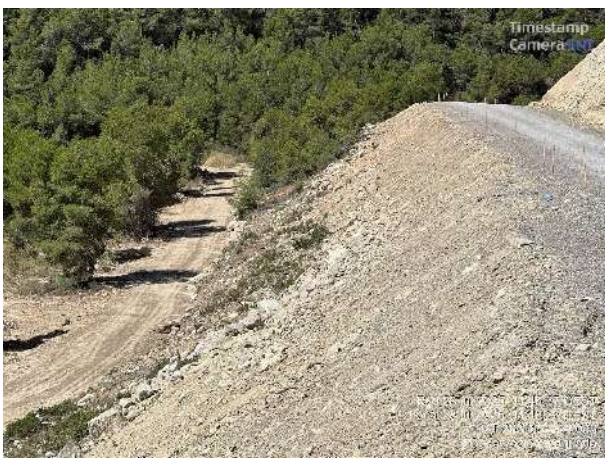
Durante el mes de julio apenas se han producido avances en la ejecución del proyecto. Se ha procedido a la retirada de material vegetal seco, que permanecía acopiado en cunetas y próximo a la zanja de la línea soterrada de media tensión, y se ha procedido a la retirada de piedras en los taludes próximos a viales públicos en la zona de la vaguada (vial principal entre MR1-6 y MR1-1).

Retirada de piedras en talud en vial de vaguada. Vertido de escombros, detalle.

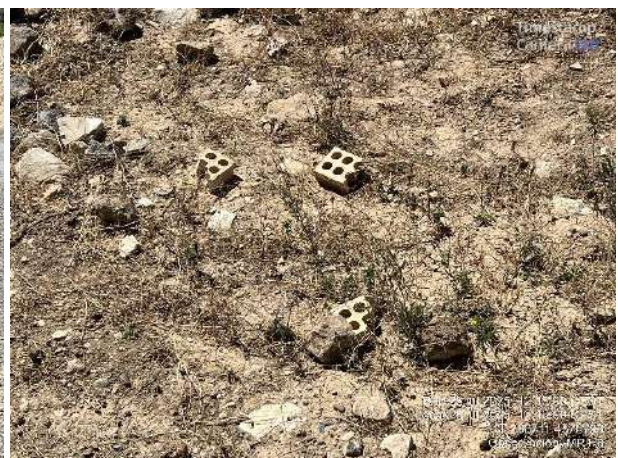
Se ha detectado un pequeño vertido de escombros (ladrillos) ligado a la ejecución de una ODT en el -vial entre MR1-8 y MR1-6. Tras su detección la contrata procedió a la limpieza de la zona afectada.
