INFORME MENSUAL de
VIGILANCIA AMBIENTAL

PARQUE EÓLICO “LAS MAREAS I”
Mequinenza (Zaragoza).

Fecha de informe: 17/10/2025

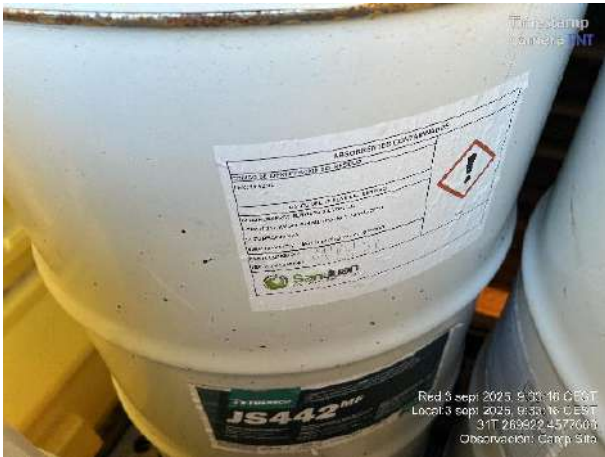
Estos contenedores cuentan con el etiquetado definitivo que incluye el NIMA y la designación de proyecto enviadas por los gestores autorizados (Reciclados y demoliciones San Juan S.L.). Se ha detectado que con situaciones de lluvia se produce el borrado de la fecha de primer envase en el etiquetado de los residuos peligrosos, siendo necesario volver a escribirla.

Bidón con fecha de envase no visible. Corrección de fuga de gasoil con material absorbente.

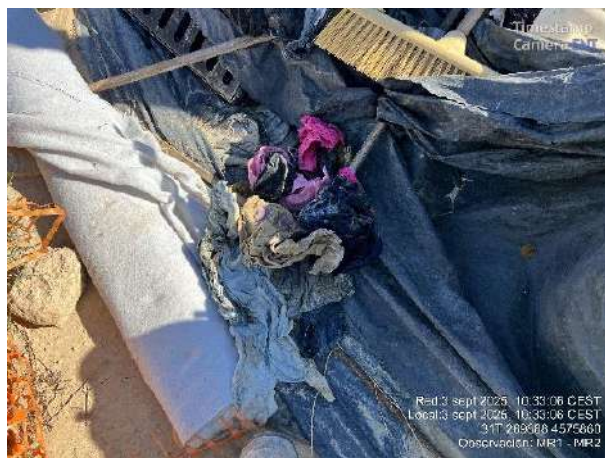
Apenas se han detectado algunas incidencias en cuanto a la correcta separación de residuos, detectándose únicamente unos trapos absorbentes sin uso en la zona de almacenaje de material, que se resolvieron correctamente tras la VAO correspondiente retirándose a punto limpio.

Trapos absorbentes al aire libre. Revisión de ODTs en entorno de MR1-1.

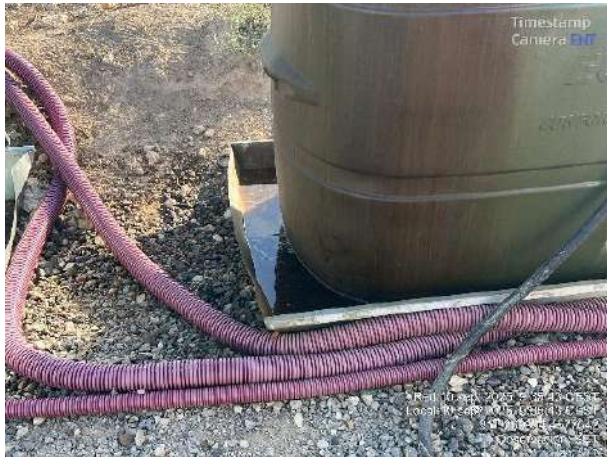
Bandeja antiderrame con nivel elevado de líquido contaminado. MR1-5, Restitución de lindero: aporte de T.V.

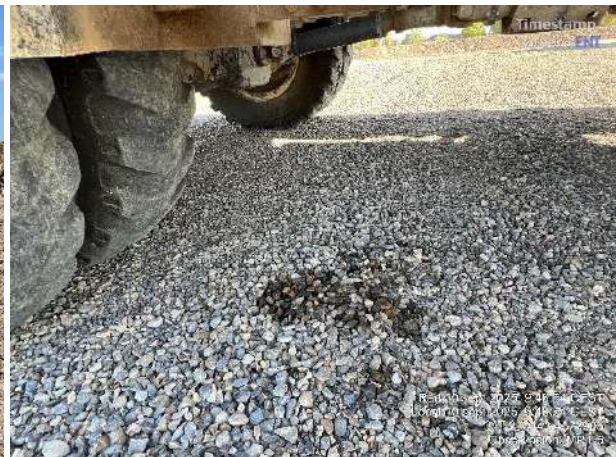
Únicamente se produjo una situación de derrame de aceite en la plataforma MR1-5, por una fuga en un manguito de una retroexcavadora. Se procedió a la retirada de tierras afectadas a punto limpio.

Apenas se han detectado pequeños derrames de productos químicos en obra durante este mes de septiembre. Se detectó una situación de derrame en plataforma MR1-5 por goteo o fuga en una retroexcavadora estacionada. Los residuos generados han sido gestionados procediéndose a la retirada posterior de la tierra afectada y depositados en el punto limpio.

MR1-5, Superficie restaurada morfológicamente. Derrame por goteo en retroexcavadora.

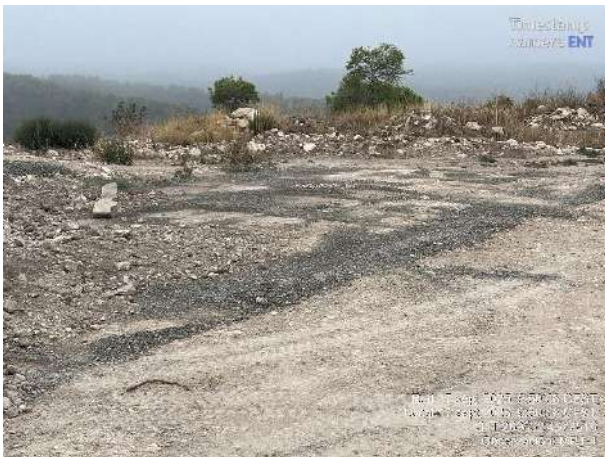
MR1-4, Exceso de zahorra no retirada. Sistema Bioseco instalado en MR1-1.

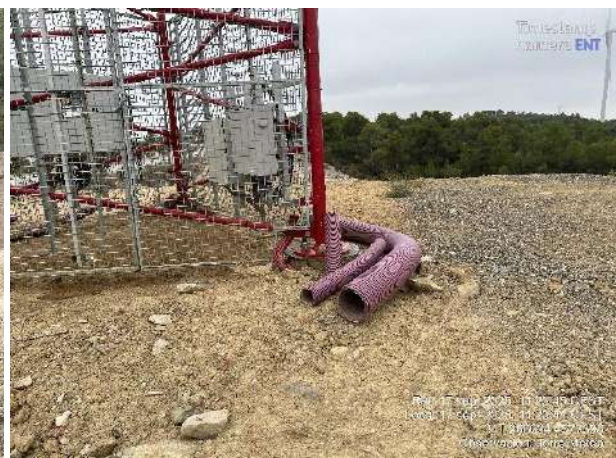
Compactación de material grueso en base de talud. Restos de tubo no retirados en Torre Meteorológica.

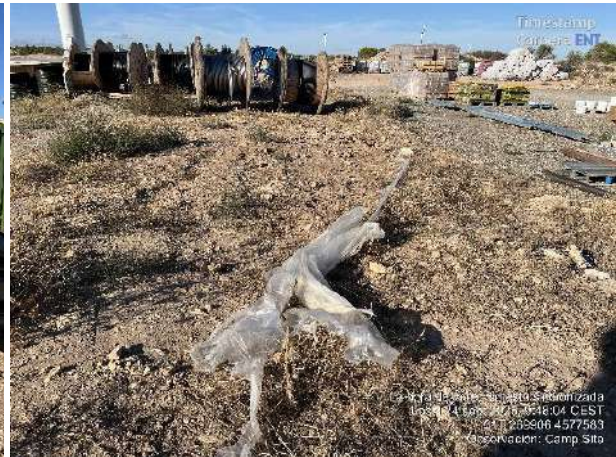
Material acopiado para retorno. Plásticos volados.

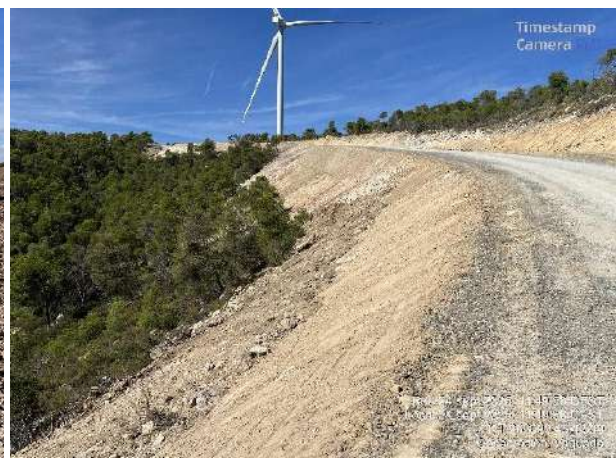
MR1-2, aporte de T.V. Estado de taludes en vaguada.
