# INFORME MENSUAL de VIGILANCIA AMBIENTAL

## PARQUE EÓLICO “LAS MAREAS II”

Mequinenza (Zaragoza).

| Nº de informe y año de seguimiento | INFORME nº10 del AÑO 1 |

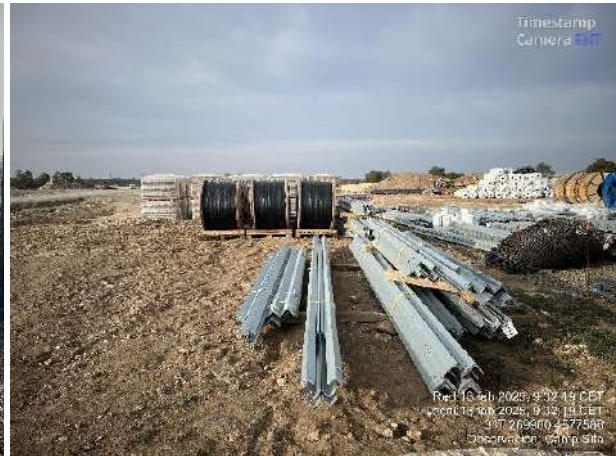
Acceso a Punto Limpio de Residuos Peligrosos limpio y ordenado.  
Almacenaje de material fuera de campa habilitada.

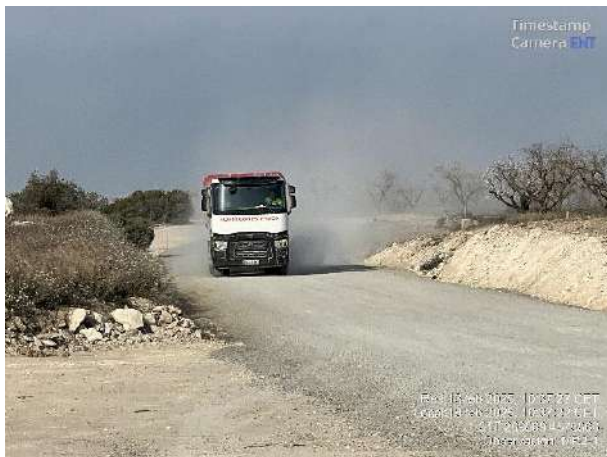
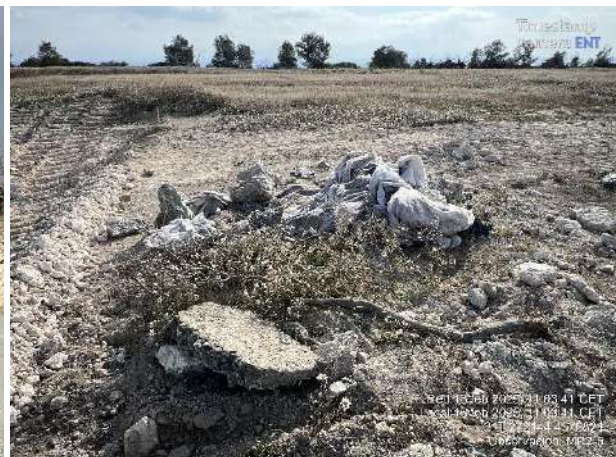
El acceso a la obra se encuentra, en general, limpio y ordenado; habiéndose realizado batidas de limpieza por parte de la constructora. Tras la finalización de los hormigonados en cimentaciones, y el desmantelamiento de las balsas de lavado de cubas, quedaban pendientes de gestión a final de mes algunos residuos plásticos de gran volumen en 4 de los 9 aerogeneradores.

| INCIDENCIA / OBSERVACIÓN<br>DETECTADA | ACCIONES |
|---|---|
| Emisión de polvo a la atmosfera. Viales muy secos. | Se solicita incremento de riegos en viales. No restringirlos a plataformas. |

Circulación de vehículos y emisión de partículas a la atmósfera. Restos de balsa en MR2-5.

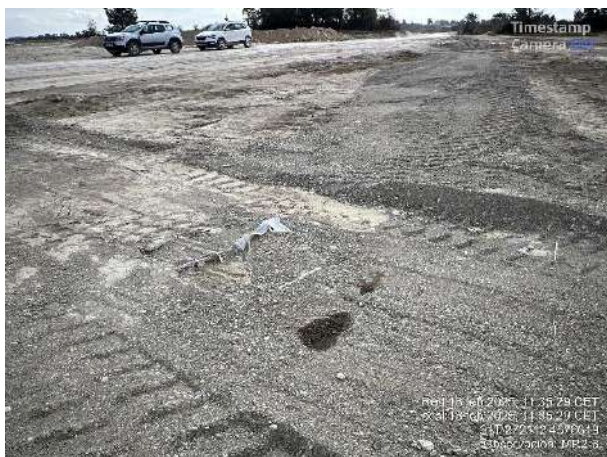
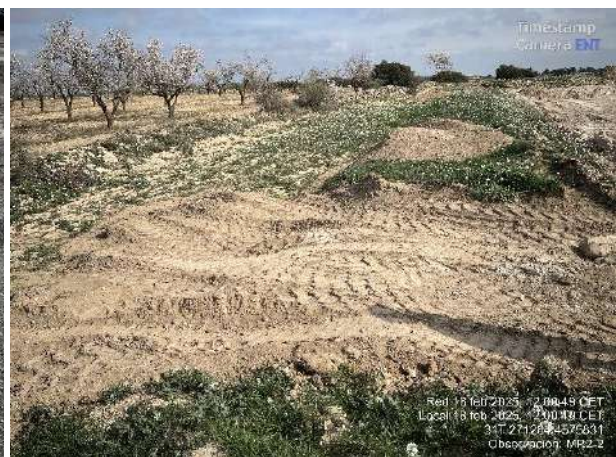
| INCIDENCIA / OBSERVACIÓN<br>DETECTADA | ACCIONES |
|---|---|
| Derrame leve de aceite en plataforma MR2-8. | Aplicación de protocolo antiderrames. Aporte de material absorbente (sepiolita), limpieza y retirada de tierras contaminadas a punto limpio. |
| Afección a acopios de T.V. por modificación de fingers. Áridos de excavación sobre acopio en MR2-2. | Se debe mantener la correcta separación de tierras, preservando la totalidad de la tierra vegetal acopiada. |

Derrame aceite en MR2-8. Modificación de acopio de T.V. en MR2-5.

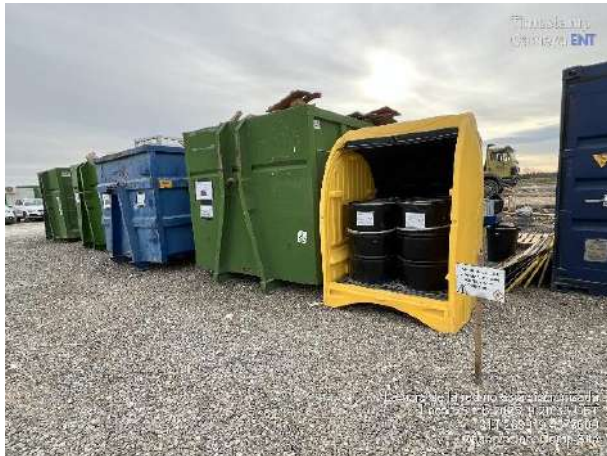
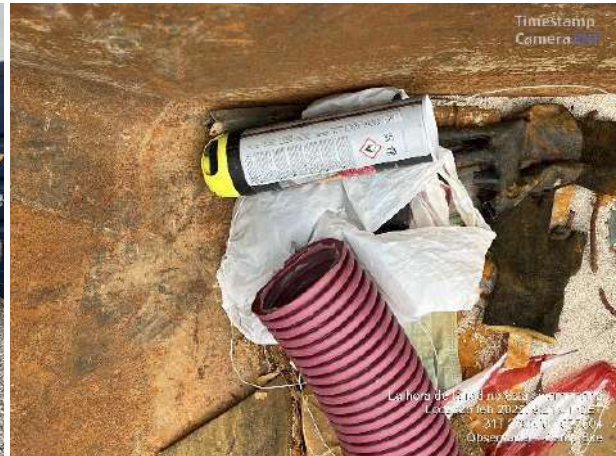
Se han detectado algunas incidencias en cuanto a la correcta separación de residuos, detectándose algunos envases a presión (aerosoles) en contenedores incorrectos, o plásticos en contenedor de papel, que se resolvieron correctamente tras la VAO correspondiente.

Acceso a Punto Limpio. Aerosol en contenedor de basura/chatarra.

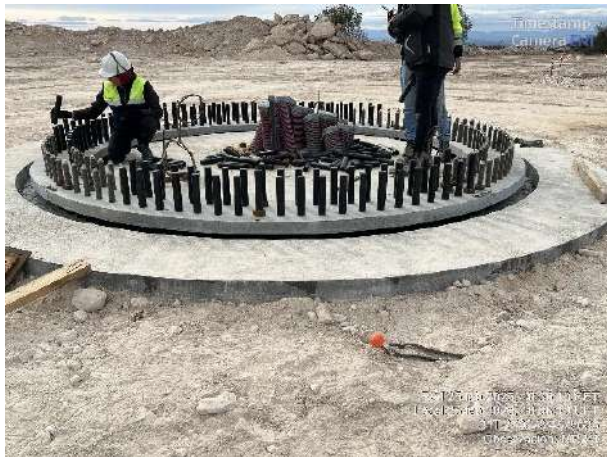
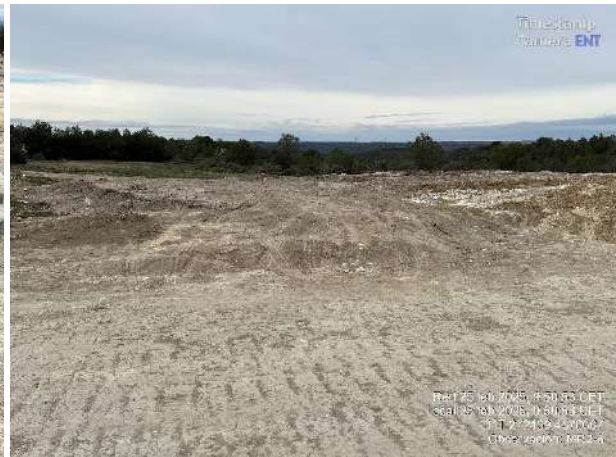
Nivelación de brida en MR2-1. Limpieza de derrame en MR2-8.

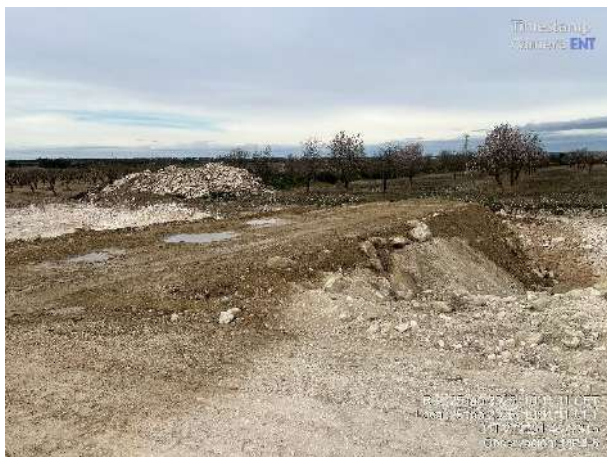
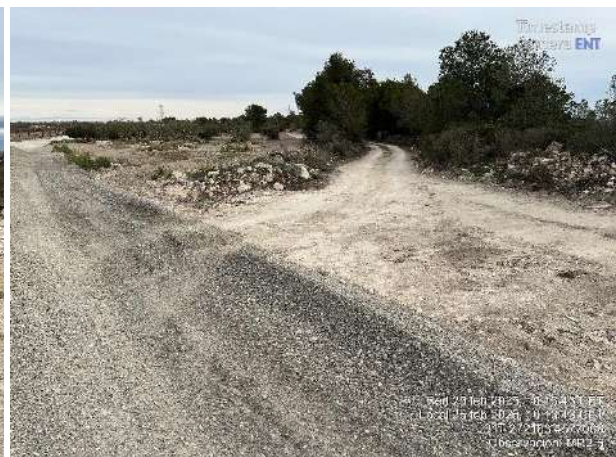
Los viales y caminos del proyecto han registrado bajos niveles de tráfico, limitándose a la circulación de algunos camiones de transporte de zahorra. La nivelación a cota del vial entre MR2-5 a MR2-6, ha supuesto la limitación de acceso (desnivel o escalón) a un vial agrícola secundario; pero que queda sin uso puesto que las fincas a las que daba servicio mantienen acceso desde el vial principal de proyecto.

Riegos y nivelación de fingers. Vial agrícola con dificultad de acceso en MR2-5.
